Analys av migrationseffekten för vänsterpåsvängskörfält

- Med avseende på trafikanters beteende

Lunds Tekniska Högskola

Examensarbete:
Emelie Nyman
Jennifer Nilsson

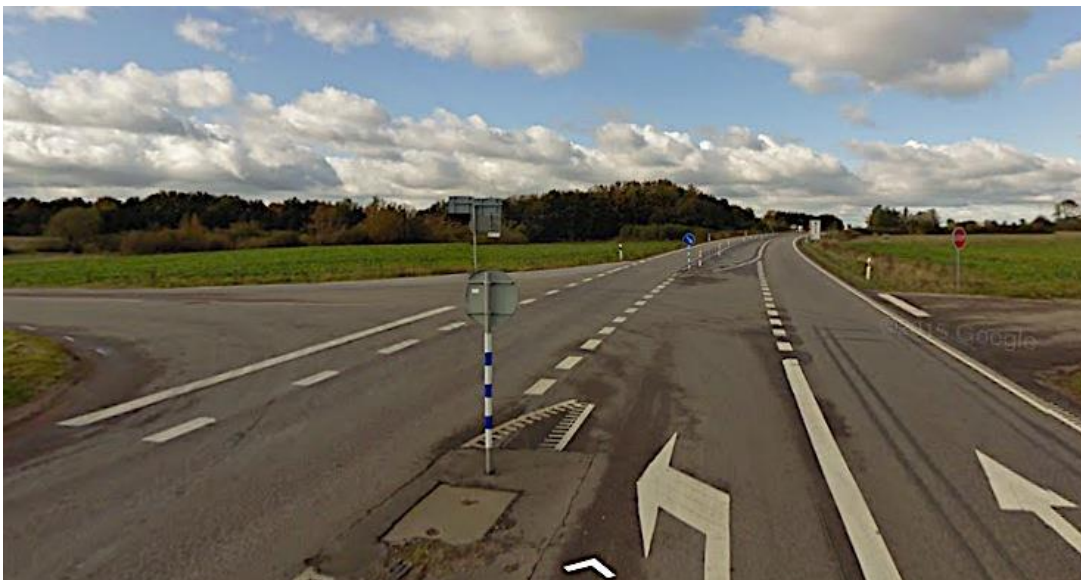
Figur 10 Korsning riksväg 21/Hörsdalsvägen (Foto: Google Maps, 2010b)

Mellan de ordinarie körfälten på primärvägen finns en mittremsa som kan användas till att invänta trafik vid vänstersväng från riksväg 21 från motsatt färdriktning i figur 10. Korsningen är utformad med ett spärrområde.

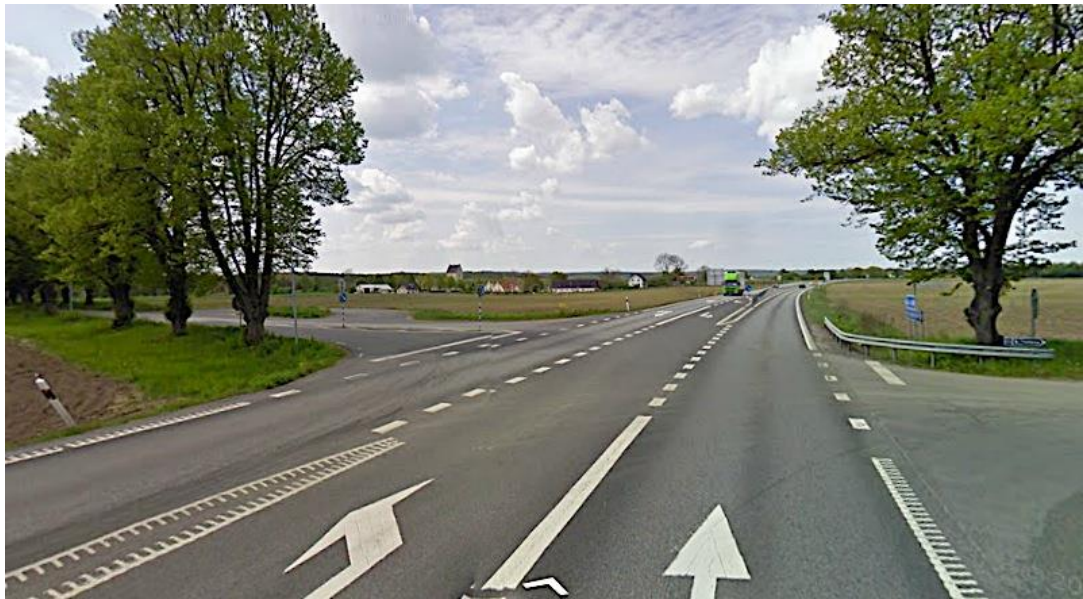
Figur 11 Korsning E22/Tassebodavägen/Östra Vramsvägen (Foto: Google Maps, 2009)

För vänstersvägande från primärvägen till sekundärväg finns ett vänstersvängskörfält i båda riktningar.

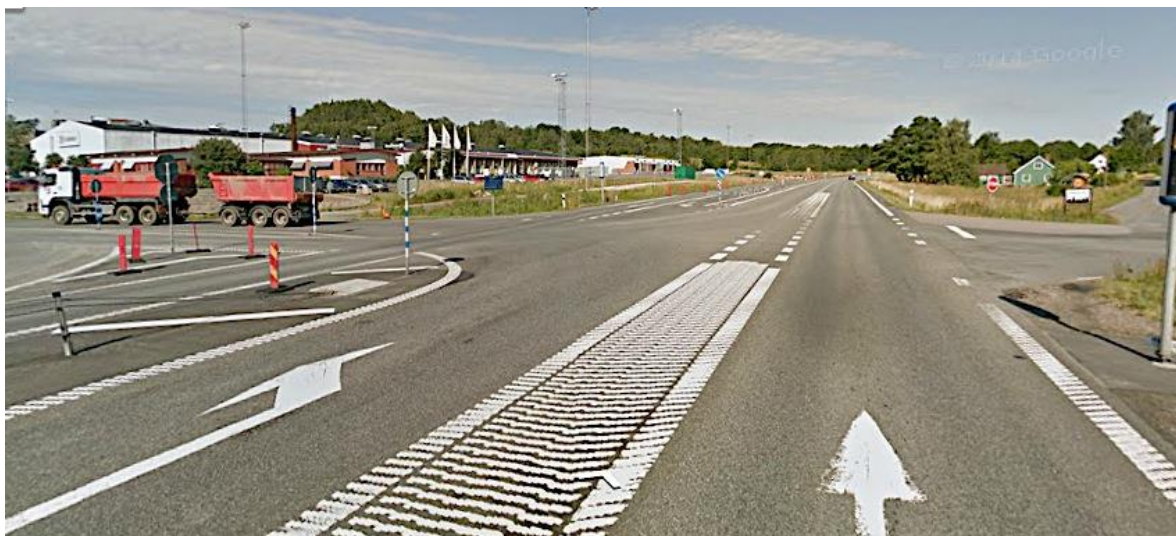
Figur 12 Korsning riksväg 21/Källundavägen/Bockebäcksvägen (Foto: Google Maps, 2014a)

finns även en grustäkt och transportföretaget Schenkers vilket ger upphov till mycket tung trafik i korsningen. Hastighetskamerorna i samverkan med korsningsutformningen verkar med fördel för den tunga trafiken.

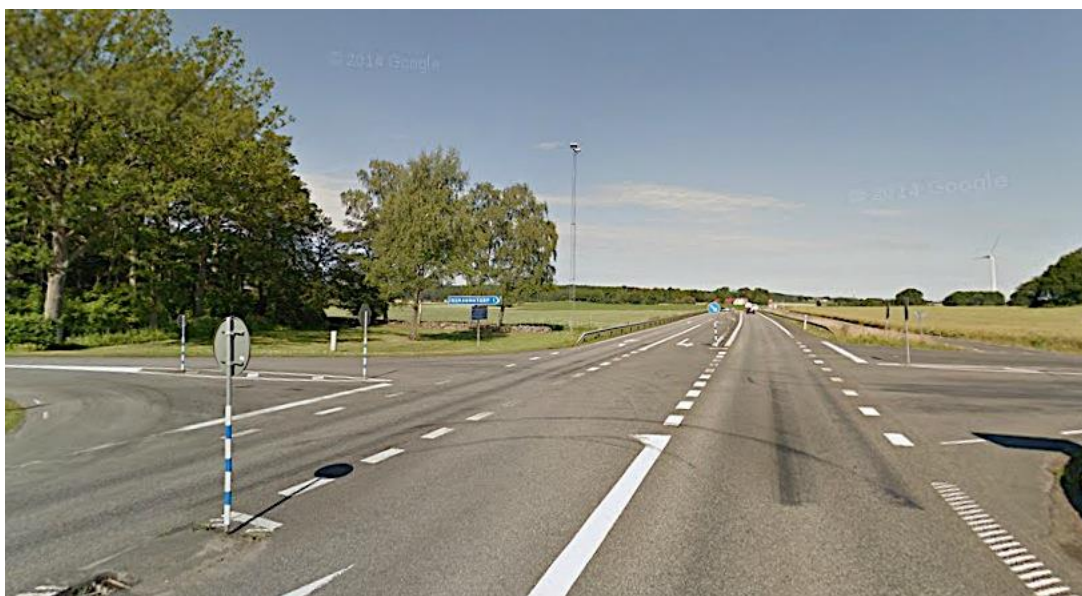
Figur 13 Korsning riksväg 21/Isgrannatorpsvägen/Ekebergsvägen (Foto: Google Maps, 2014b)

Korsningsanslutningen med Ekebergsvägen leder till byn Skepparlöv. En vändslinga är belägen intill denna sekundärväg. Skyltar på riksväg 21 uppmärksammar vändslingan. Norr om riksväg 21 sträcker sig en sidoväg längs med sträckan.

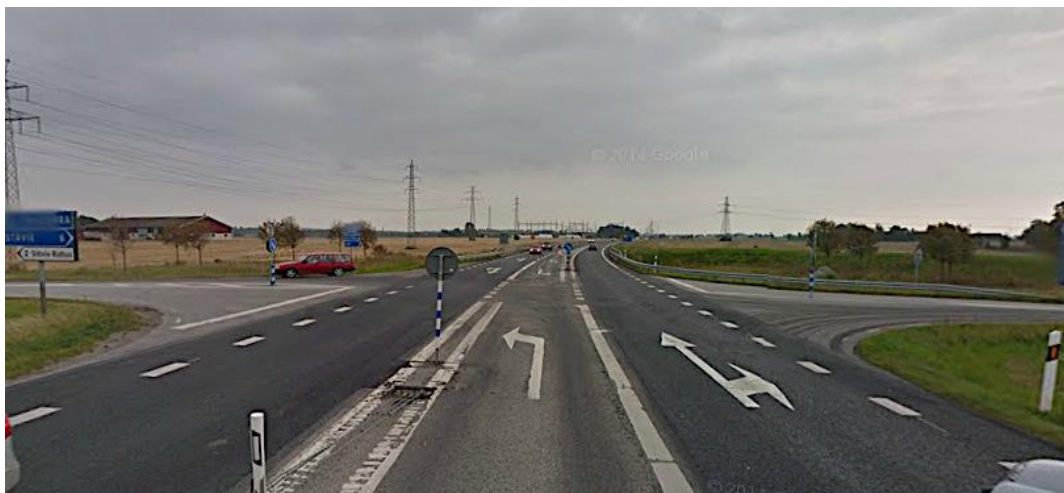
Figur 15 Korsning väg 108/Axel Snickares väg (Foto: Google Maps, 2011a)

Primärvägen är en mötesfri landsväg med 2+1 körfält. I korsningen finns vänstersvängskörfält vilka separerar alla vänstersvängande trafikanter från väg 108 till sekundärvägarna.

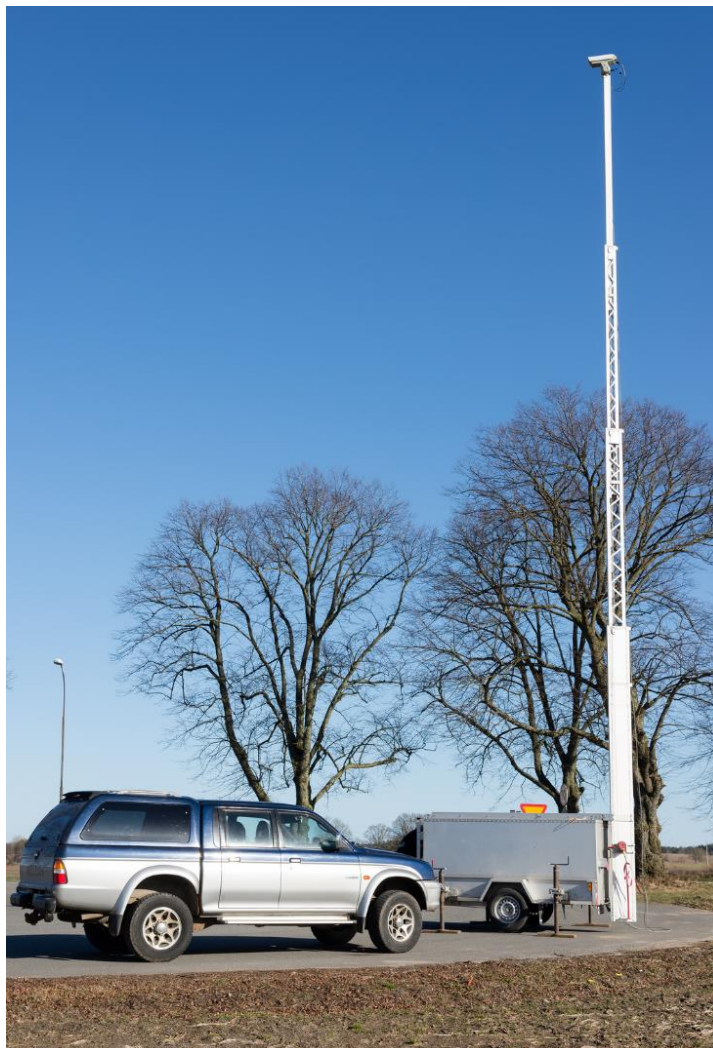
Figur 17 Monterad videomast (Foto: Erik Kuiper)

Samtliga korsningar videofilmades med hjälp av en filmkamera monterad på en videomast med tillhörande utrustning, se figur 17. Videomasten är 16 meter hög och placerades på ett sådant avstånd från korsningen att alla anslutningar filmades. Videofilmningen utfördes under veckorna 9-10 år 2015.

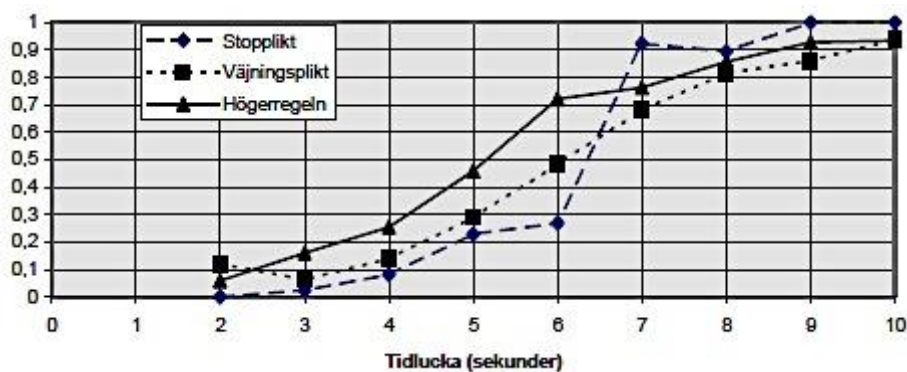
Figur 18 Andel accepterade av tidlucka med avseende på korsningsreglering (Brüde m.fl., 2005)

Förarens accepterade tidlucka beror på ett flertal faktorer. Förarens kön och ålder har inflytande då män och unga har lägre accepterade tidluckor än kvinnor och äldre trafikanter. Den accepterade tidluckan minskar med väntetiden vid stopp- eller väjningslinjen. En förare som väntat länge accepterar lägre tidluckor. Korsningars storlek påverkar förarens omdöme där större korsningar medför större accepterade tidluckor (Hagring, 2000). Även korsningars regleringsform har betydelse, se figur 18.

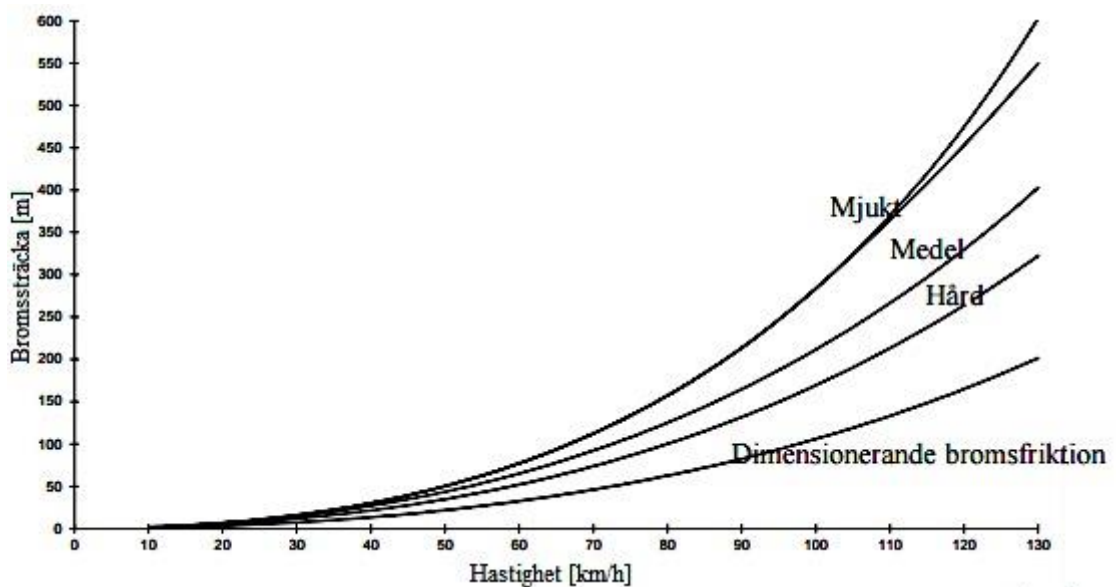
Figur 20 Samband mellan in- och uthastighet och bromssträcka vid olika bromsbeteenden (VGU, 2012a)

Stoppssträckan är summan av reaktionssträckan och bromssträckan. På landsväg är en förarens reaktionstid minst två sekunder (VGU, 2012a). Vid beräkning av bromssträckans längd har medelbromsbeteende använts.

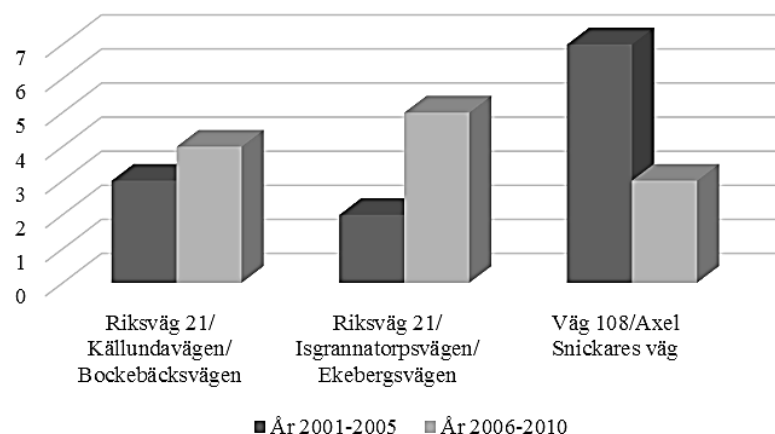
Figur 22 Antal personskadeolyckor för studerade korsningar i Önnestad och Vallkärra

Figur 22 visar antalet olyckor i granskade korsningar i Önnestad och Vallkärra före och efter ombyggnation till vänsterpåsvängskörfält för riksväg 21/Källundavägen. Resultat visar att antalet olyckor i korsningen riksväg 21/Källundavägen har ökat med en olycka efter ombyggnation samtidigt som olycksantalet i den intilliggande korsningen riksväg 21/Isgrannatorpsvägen har ökat med tre olyckor. I referens korsningen väg 108/Axel Snickares väg har olycksantalet minskat från sju till tre olyckor under samma tidsperiod före och efter ombyggnation till vänsterpåsvängskörfält i korsningen riksväg 21/Källundavägen/Bockebäcksvägen.

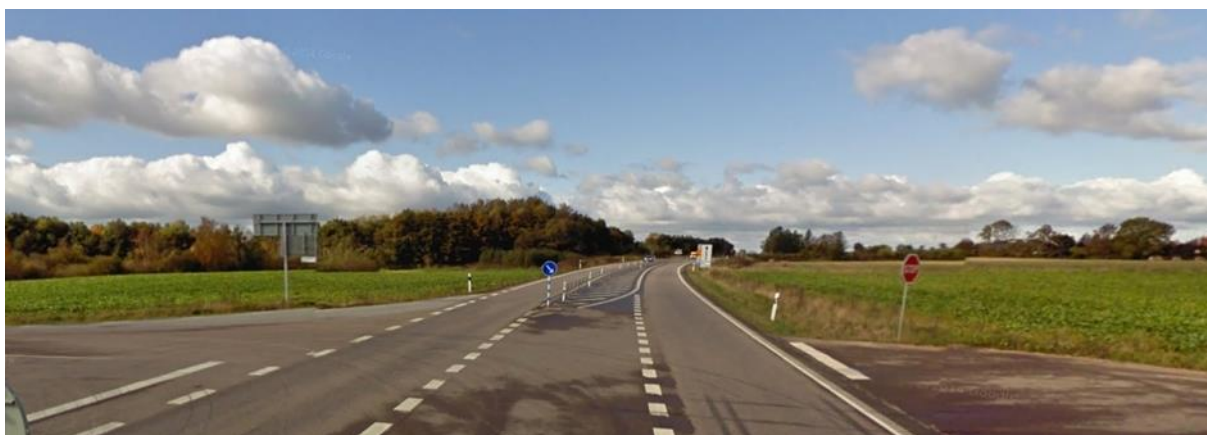
Figur 25 Riksväg 21/Hörsdalsvägen, mittremsa som accelerationsfält (Foto: Google Maps, 2010b)

I videomaterial uppmärksammades ett beteende i korsningen där ett flertal trafikanter använde mittremsan, se figur 25, som accelerationsfält vid vänstersväng från Hörsdalsvägen i riktning mot Åstorp. I enstaka fall stannade de vänstersvängande fordonen på mittremsan och inväntade fordonsströmmen från höger på primärvägen.

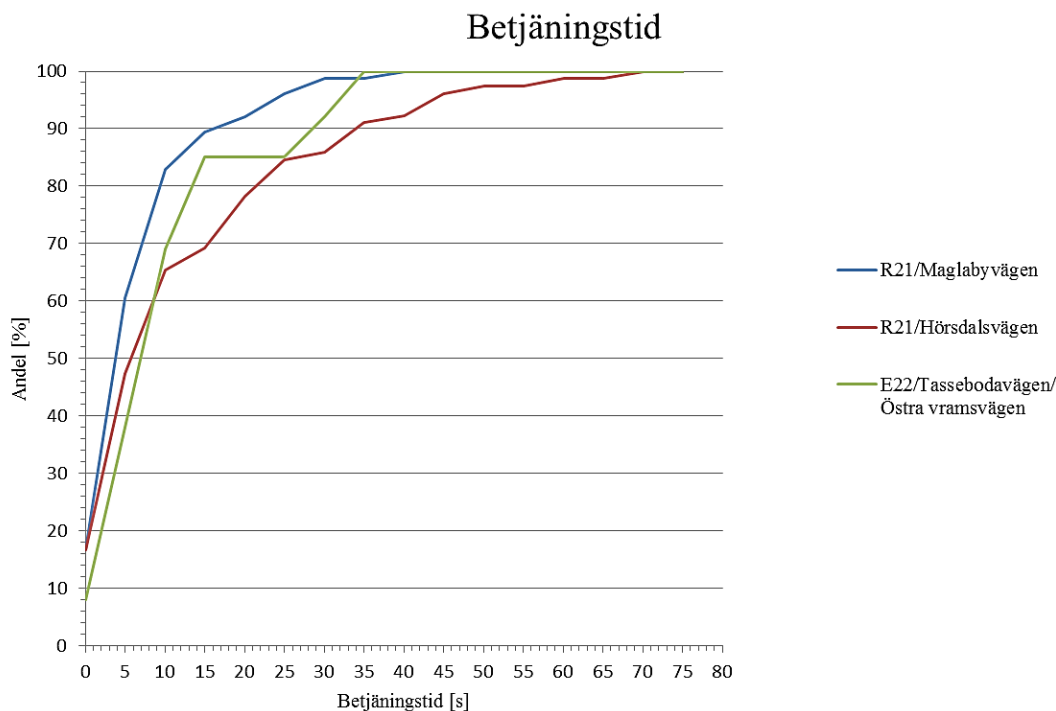
Figur 26 Fördelning av betjäningstider för de studerade korsningarna i Kvidinge och Tollarp

I korsningen E22/Tassebodavägen/Östra Vramsvägen observerades betjäningstider för totalt 13 fordon. Av dessa undvek ett fordon att stanna vid stopp vilket gav en betjäningstid på noll sekunder. Alla fordonen understeg 35 sekunders väntan vid stopplinjen.

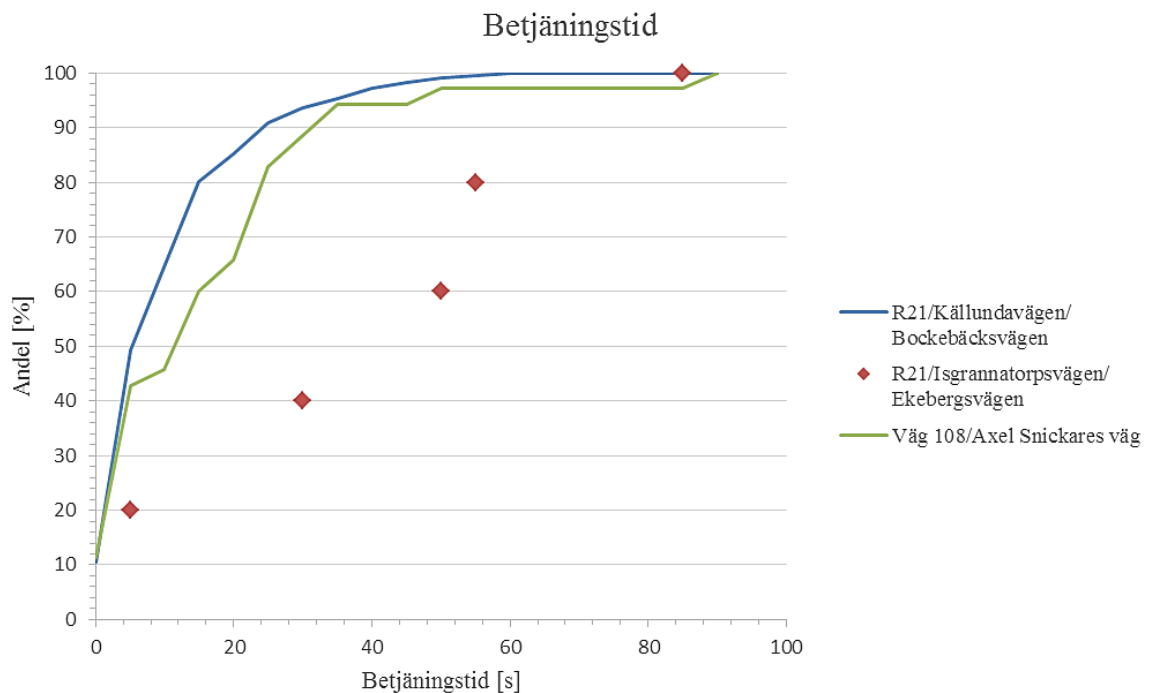
Figur 27 Fördelning av betjäningstider för de studerade korsningarna i Önnestad och Vallkärra

I referens korsningen väg 108/Axel Snickares väg registrerades 35 stycken vänstersvägande fordon från sekundärvägarna varav 46 % observerades vänta vid stopplinjen i upp till tio sekunder. Fordonen hade betjäningstider upp emot 50 sekunder, med undantag för en observation på 90 sekunder.

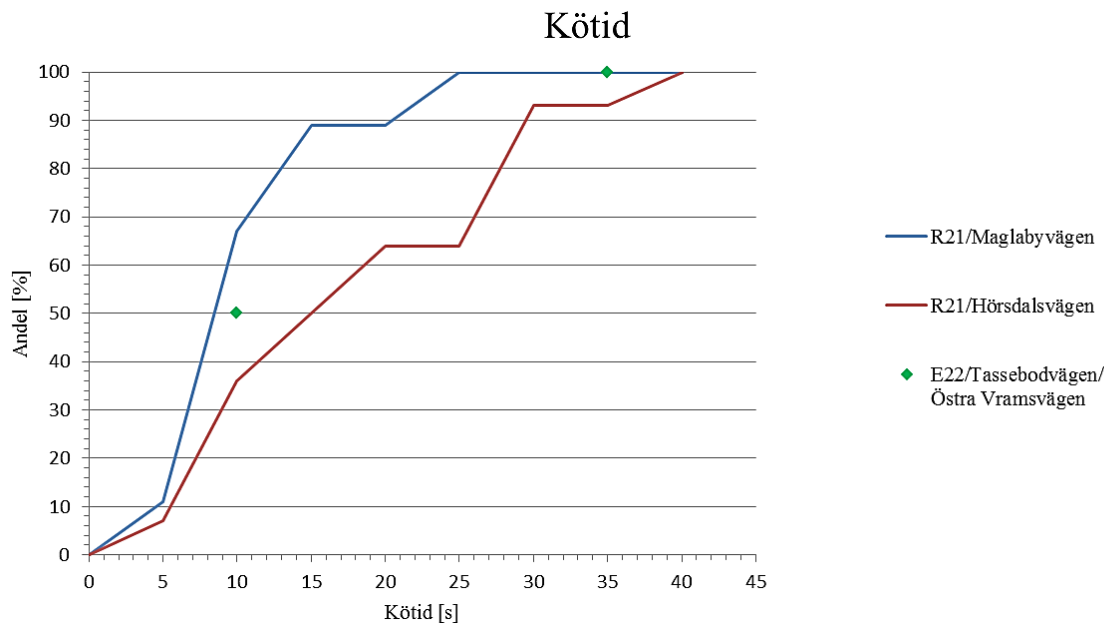
Figur 28 Kötidfördelning för de studerade korsningarna i Kvidinge och Tollarp

I videomaterialet registrerades kötid för två fordon i korsningen E22/Tassebodavägen/Östra Vramsvägen. I ett av fallen understeg kötiden tio sekunder medan det andra fordonet hade en kötid överstigande 30 sekunder, se figur 28.

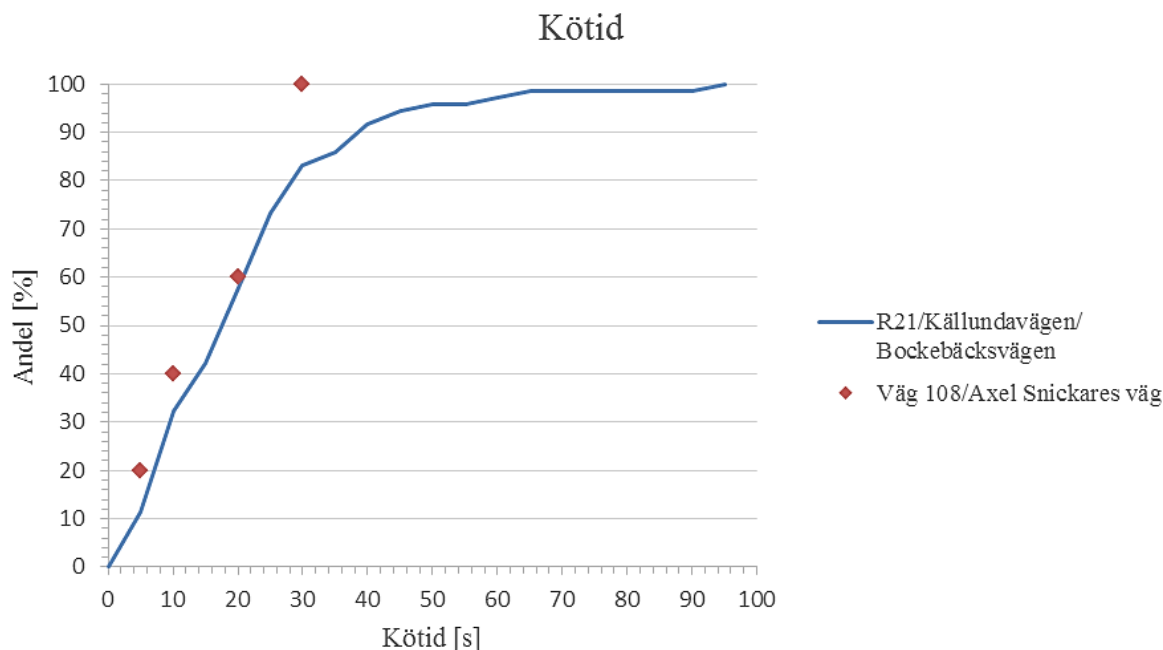
Figur 29 Kötidsfördelning för de studerade korsningarna i Önnestad och Vallkärra

I korsningen med vänsterpåsvängskörfält, riksväg 21/Källundavägen/Bockebäcksvägen, köade totalt 71 stycken vänstersvängande fordon enligt figur 29 varav hälften köade i minst 20 sekunder. Maximala kötiden för vänstersvängande från sekundärväg i korsningen uppmättes till 95 sekunder. Inga vänstersvängande från Isgrannatorpsvägen och Ekebergsvägen behövde stå i kö innan utkörning på riksväg 21 under de analyserade timmarna. Endast fem fordon uppmärksammades svänga vänster från Axel snickares väg i den intilliggande korsningen där kötiden varierade mellan 3-28 sekunder, se figur 29.

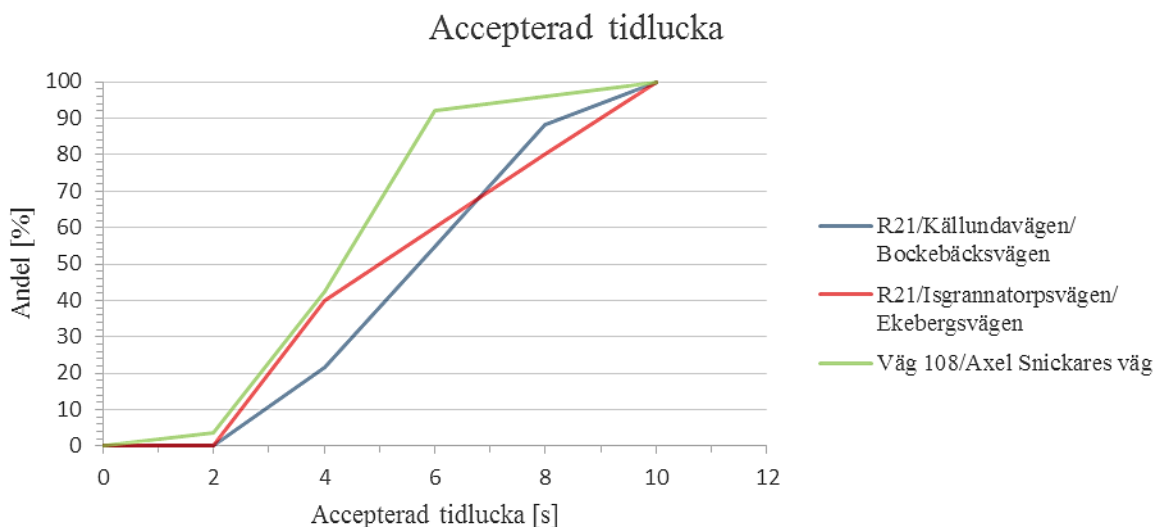
Figur 31 Fördelning av accepterade tidluckor för de studerade korsningarna i Önnestad och Vallkärra

I korsningen mellan Väg 108 och Axel Snickares väg noterades att en trafikant, av sammanlagt 26 stycken, accepterade tidluckan två sekunder. Ungefär 95 % av trafikanterna på Axel Snickares väg utför en vänstersvängande manöver vid en tidlucka upp till 7,6 sekunder och accepterar således att fordonet klassas som hindrat.

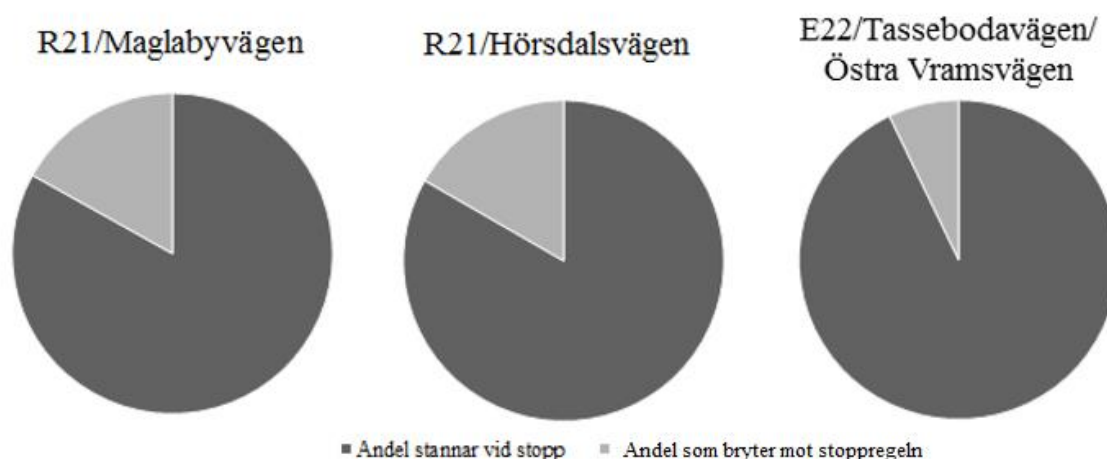
Figur 32 Efterlevnad av stopplikt i de studerade korsningarna i Kvidinge och Tollarp

I korsningarna där Maglabyvägen och Hörsdalsvägen korsar riksväg 21 körde 17 % av trafikanterna mot stopp, se figur 32. I Korsningen E22/Tassebodavägen/Östra Vramsvägen var andelen fordon som bröt mot stoppregeln väsentligt lägre. Endast ett fordon av de 13 observerade undvek att stanna vid stopp.

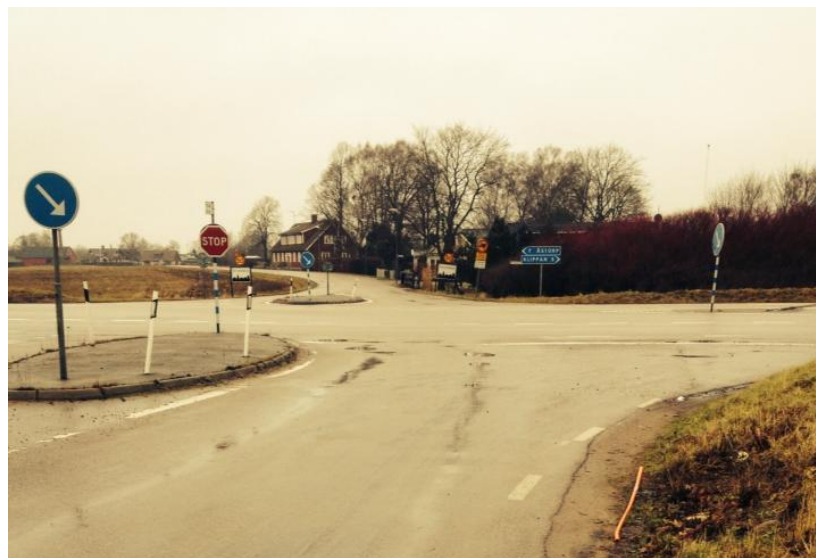
Figur 34 Spårbildning sekundärväg, Maglabyvägen. (Foto: Jennifer Nilsson)

I korsningen upptäcktes hjulspår, sprickor i hjulspår, fogsprickor och kantdeformation. Hjulspår påträffades i samtliga riktningar och uppmättes till 10-20 mm. Vid okulärbesiktningen var spåren längs sekundärvägen vattenfyllda.

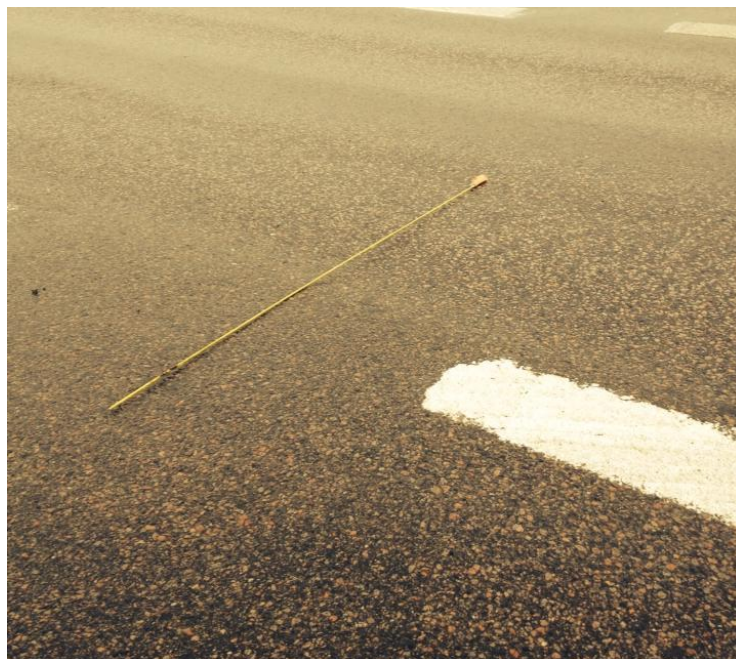
Figur 35 Spårbildning i korsning riksväg 21/Hörsdalsvägen på primärväg. (Foto: Jennifer Nilsson)

Hjulspår, sprickor i hjulspår, fogsprickor och slaghål förekom i korsningen. Spårdjupet överskred 20 mm och utgör maximal skadeklass i 50 % av det observerade området. Spårdjupet är det högst uppmätta under okulärbesiktningarna i Kvidinge. Sprickor i hjulspår och fogsprickor var välutvecklade och av svårighetsgrad tre.

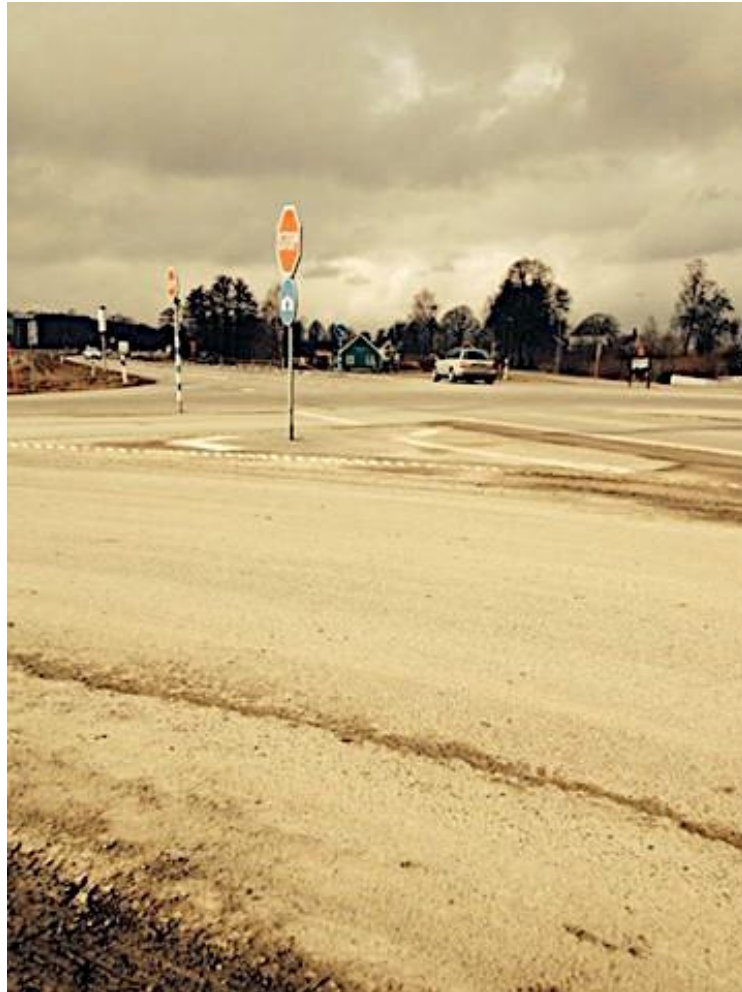
Figur 36 Fogspicka på Källundavägen. (Foto: Jennifer Nilsson)

I korsningen upptäcktes hjulspår och fogsprickor. Primärvägen har 10-20 mm djupa hjulspår vilket utgör svårighetsgrad två. Den tungt trafikerade Källundavägen hade större spårdjup, över 20 mm djupa spår. Alla anslutningar till korsningen hade utvecklat stora fogsprickor av högsta svårighetsgrad.
