Hållbar uppvärmning i kyrkor - för energieffektivisering, bevarande och komfort

Avdelningen för installationsteknik
Institutionen för bygg- och miljöteknologi
Lunds tekniska högskola
Lunds universitet, 2014
Rapport TVIT--14/5046

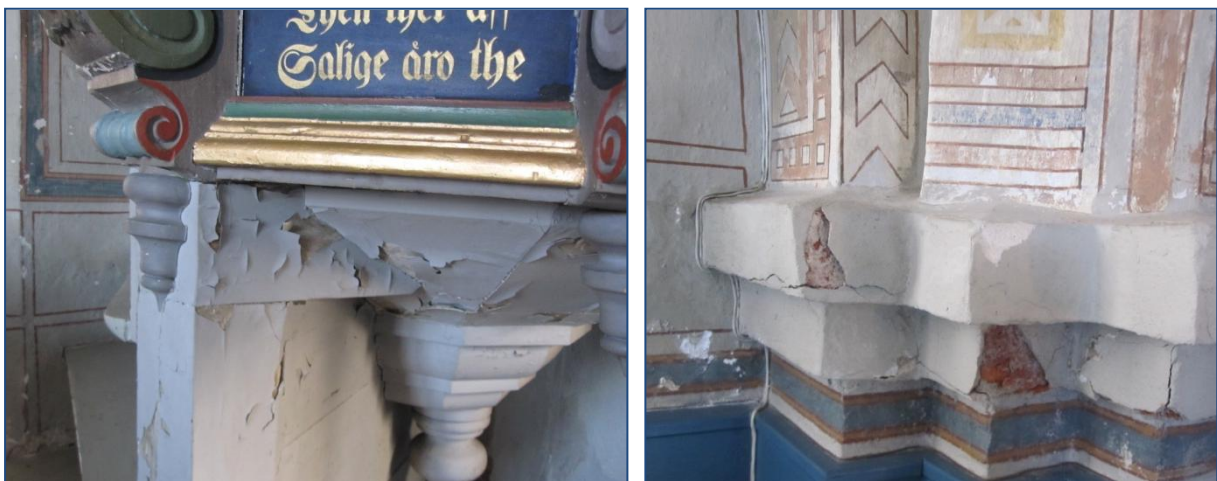
Figur 2 Flagnande färg på trä, predikstolen i Starby. Samt mekaniska skador på murverket i Starby

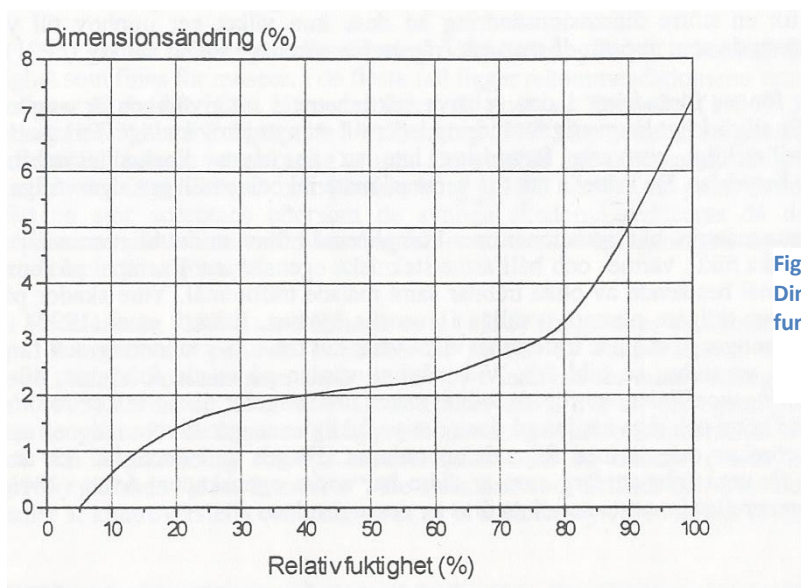
Figur 3 (Broström, 1996)
Dimensionsförändring för trä som funktion av relativ fuktighet

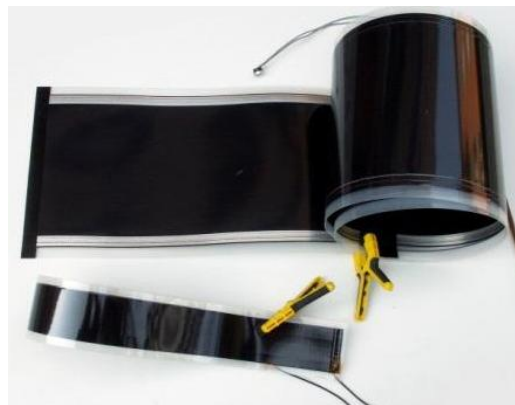
Figur 8 Värmefolien innan montering (Camuffo, 2010)

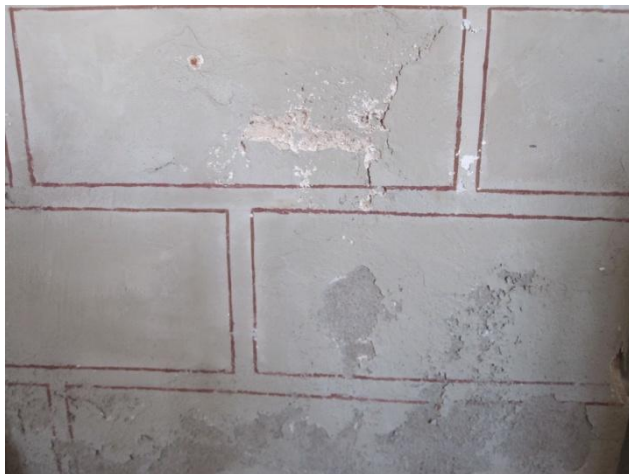
Figur 16 Skador på insidan av ytterväggen

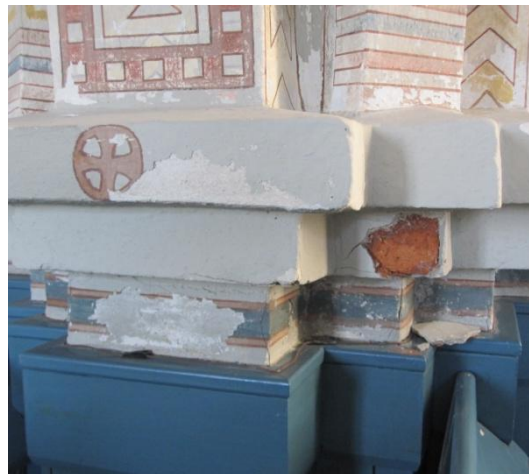
Figur 15 Skador på valvpelare

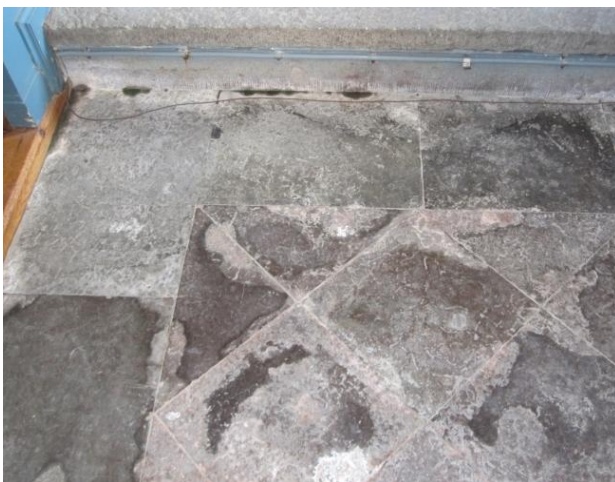
Figur 17 Vittringsskador och saltutfällning på golvet

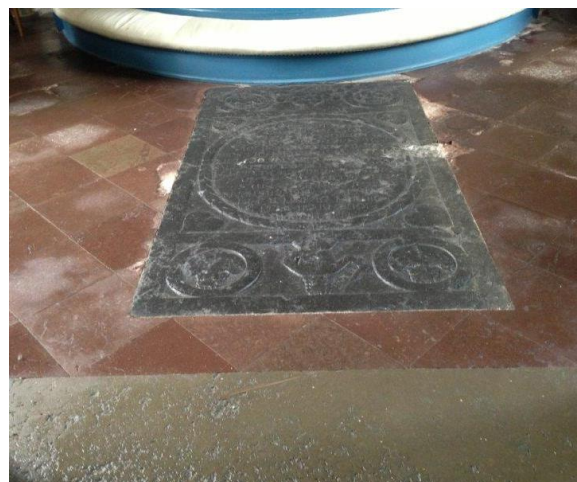
Figur 18 Blött golv i maj 2013 (Arvidsson)

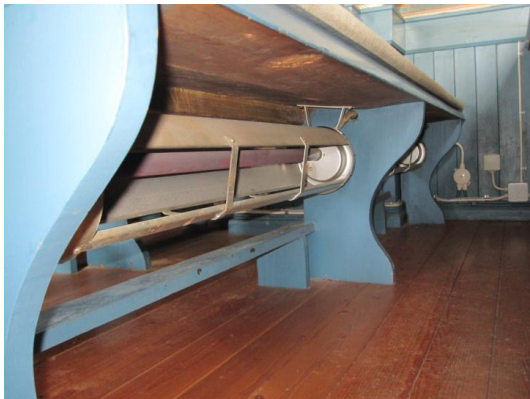
Figur 19 Bänkvärmare i Starby kyrka

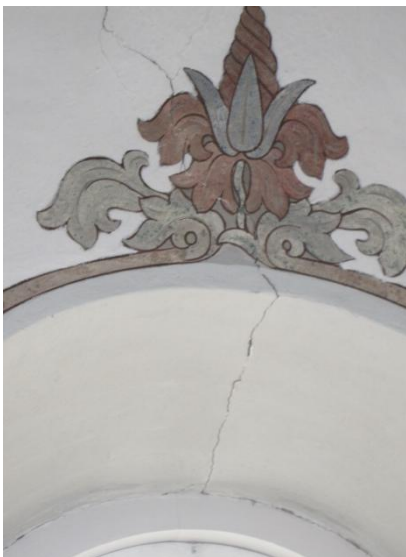
Figur 20 Sprickor i fönstervalv

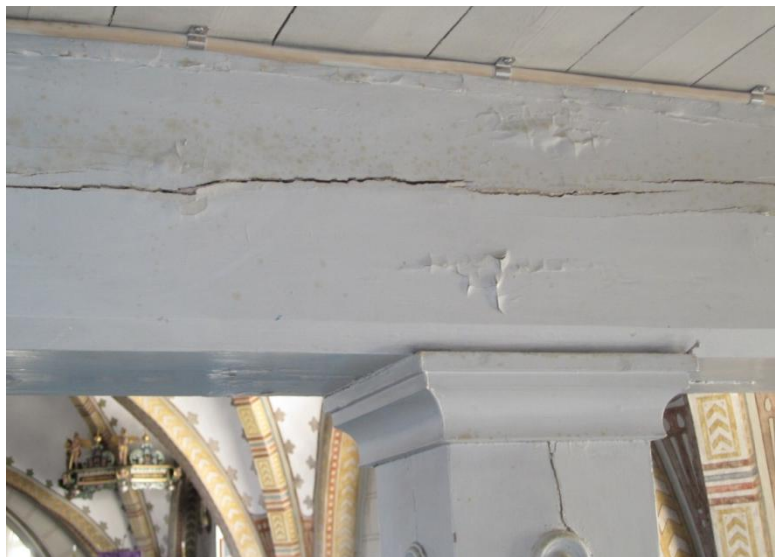
Figur 21 Sprickor i takbalk

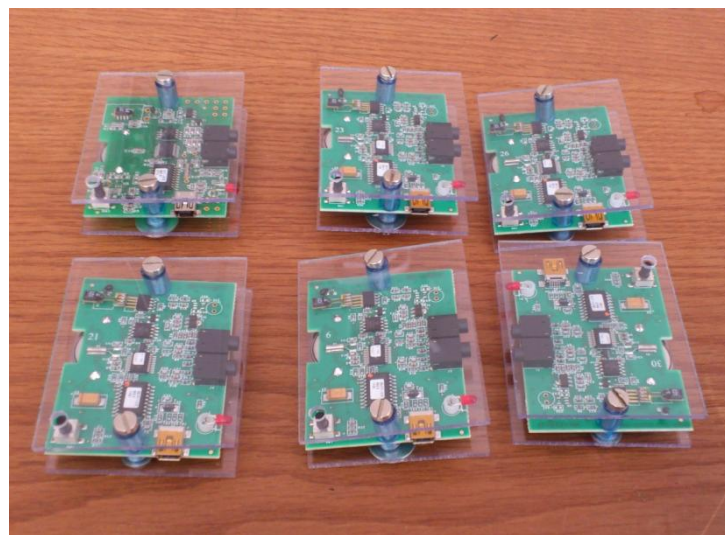
Figur 22 Egenstillverkade skal till loggrarna

Figur 23 Egenstillverkade skal till loggrarna

Detta gjordes genom att såga till bitar av plexiglas som ett skydd för kretskorten och fästa dem med distanser så att luften kan strömma fritt. Distanserna mellan plexiglas och sidan på kretskorten med givarna gjordes något större så att genomströmningen där skulle bli så stor som möjligt.

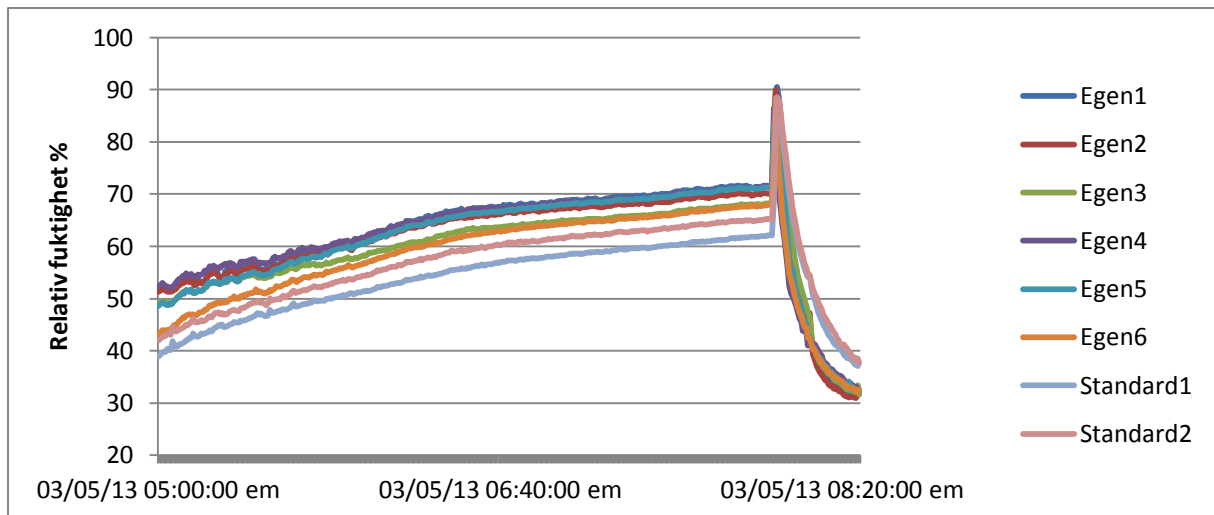
Figur 27 Testmätning utomhus, relativ fuktighet

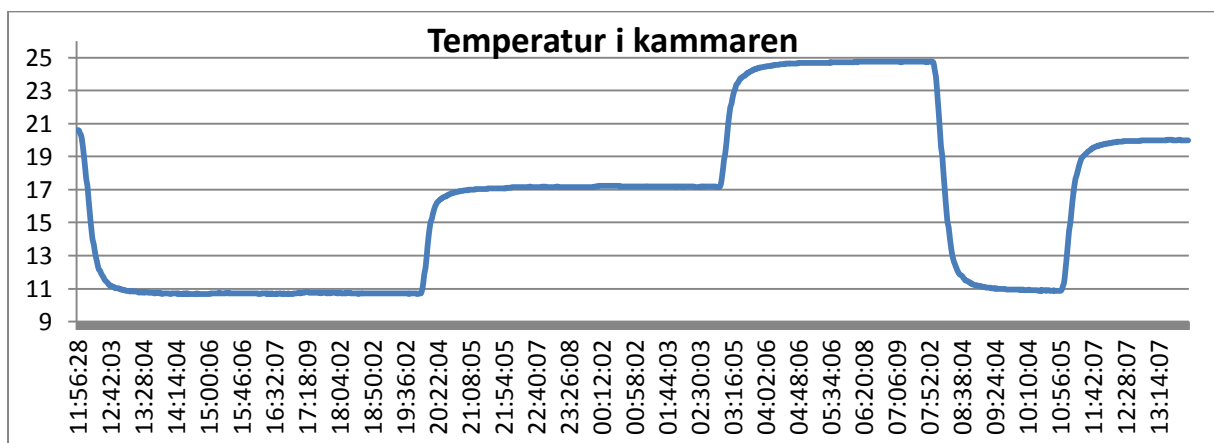
Figur 35 Temperatur som genererats av kammaren

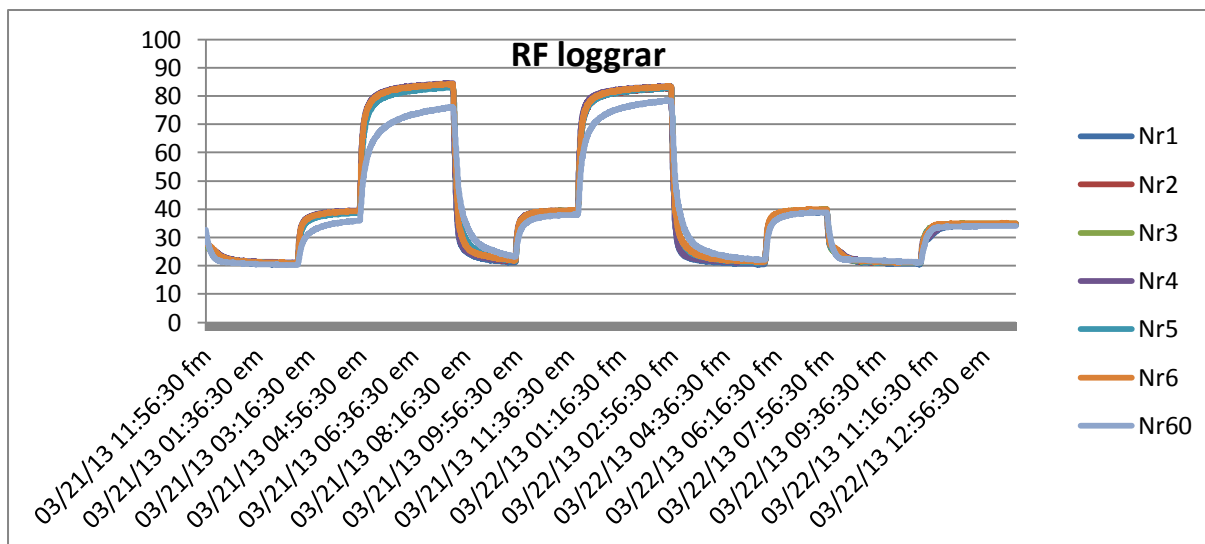
Figur 38 Loggrarna loggning av relativ fuktighet

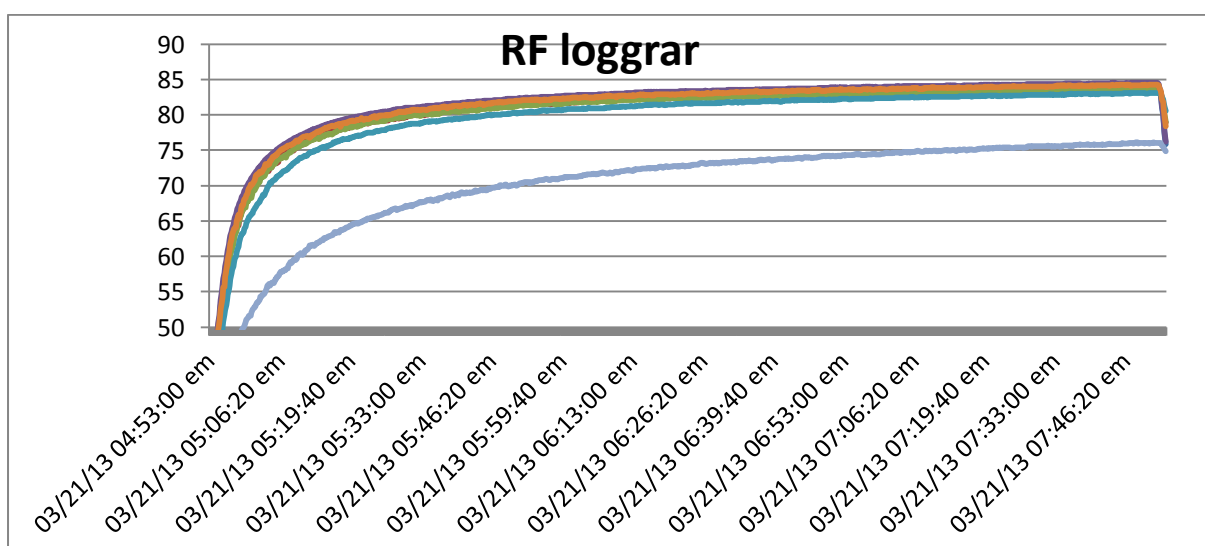
Figur 39 "Inzoomning" av loggrarnas mätning av relativ fuktighet vid första höjningen till 85 %

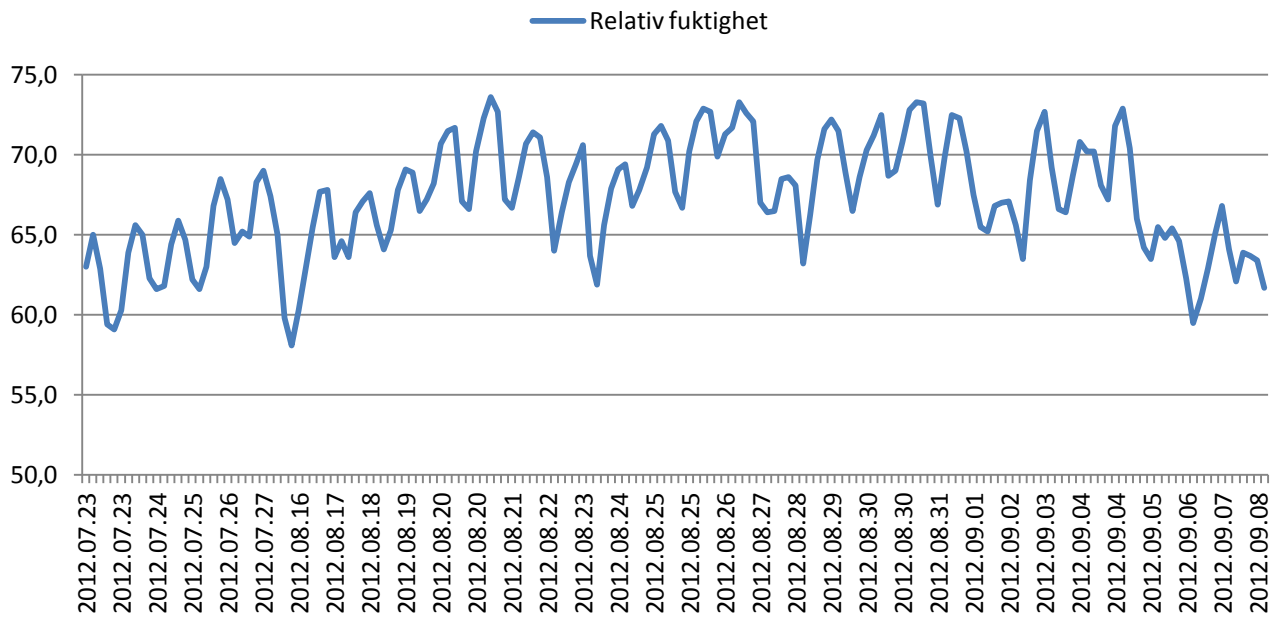
Figur 43 Relativ fuktighet i % under perioden 23/7 - 8/9 2012

Medelvärde under perioden på 67,3 % RF och 19,2 °C.

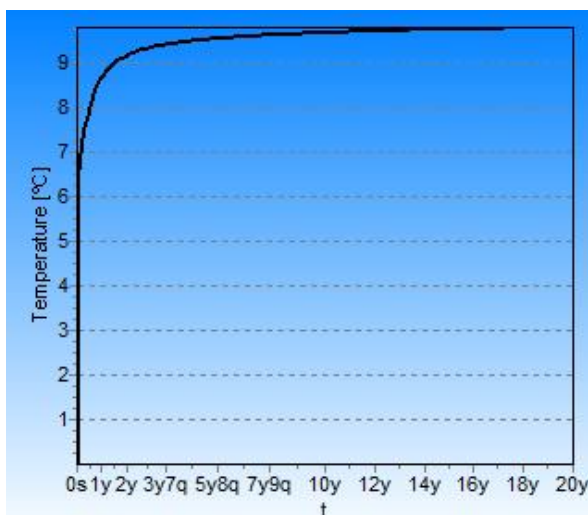
Figur 49 Temperatur 500 mm under golvet vid konstant inomhustemperatur på 10 °C

För att vidare undersöka den höga fuktigheten vid golvet valde jag att simulera markförhållandena i Heat2. Att göra en helt korrekt simulering är i princip omöjligt eftersom det inte bara är utomhustemperaturen som varierar, utan också inomhustemperaturen. Vintertid hålls den relativt konstant med undantag vid förrättningar. Sommarhalvåret varierar den med utomhustemperaturen med viss förskjutning på grund av värmekapaciteten i byggnaden. Att lösa detta i Heat2 skulle vara oerhört komplicerat. Därför har jag valt att förenkla simuleringen och tittar endast på hur temperaturen i marken mitt under golvet påverkas av inne- och utetemperatur, alltså inte enligt "verklig" innetemperatur. Utifrån resultaten kan man ändå dra slutsatser om hur det är i verkligheten. Jag gjorde två simuleringar, den första med konstant inomhustemperatur på $10 \text{ }^\circ\text{C}$, och den andra med konstant innetemperatur på $18 \text{ }^\circ\text{C}$. Utomhus har jag valt att variera temperaturen över året med hjälp av en sinuskurva enligt $T(t) = 8 + 13 \cdot \sin \frac{2\pi(t-3q)}{1y}$ (medelvärde på 8 grader, amplitud på 13 , kallaste temperaturen (-5) antas uppnås den 1:a januari varje år och den varmaste (21) uppnås den 1:a juli varje år). Simuleringarna gjordes över 20 år. Mätpunkten var placerad 500 mm under golvet. Som sagt, denna temperaturkurva är endast en förenkling av verkligheten.

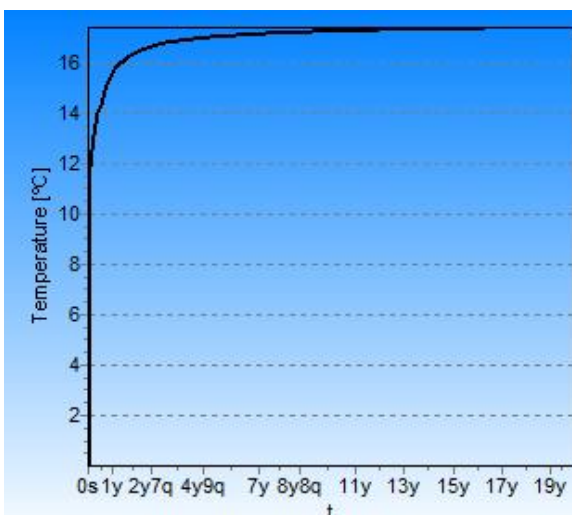
Figur 50 Temperatur 500 mm under golvet vid konstant inomhustemperatur på 18 °C

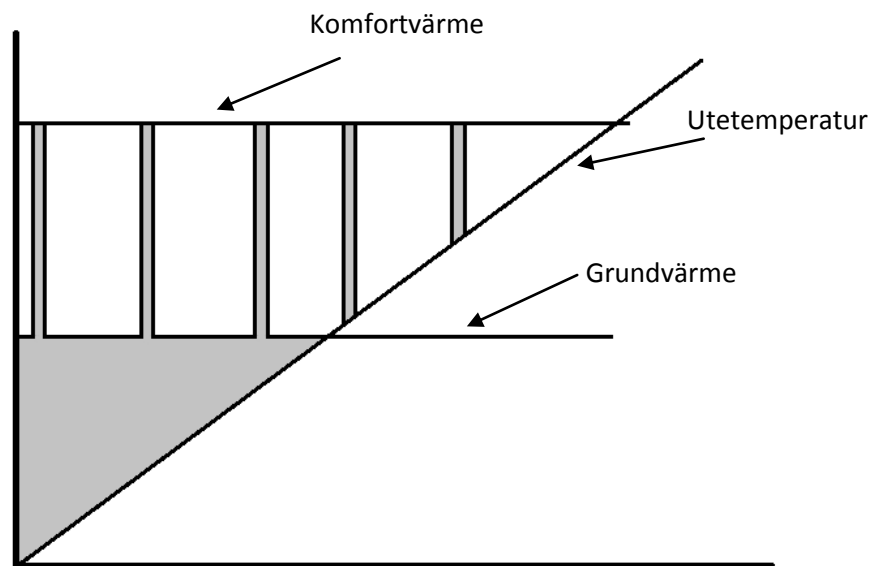
Figur 56 Schematisk bild över energiåtgång för komfort värme och grundvärme

Att investera i nytt system för komfortvärme är inte särskilt ekonomiskt. Det krävs ganska stor effekt för att kunna värma tillräckligt mycket, men den totala energiåtgången är relativt liten. Alltså blir investeringen stor men användningen liten. Detta visas i den schematiska bilden nedan, där det gråa ska motsvara energiåtgången. Topparna vid förrättningarna kräver alltså stor effekt men den totala energiåtgången blir inte så stor, dvs. investeringskostnad/utnyttjad kWh blir hög.
