Energieffektivisering av kontorsbyggnader vid ombyggnation

En studie av Kv. Skjutsgossen 8

Avdelningen för installationsteknik
Institutionen för bygg- och miljöteknologi
Lunds tekniska högskola
Lunds universitet, 2012
Rapport TVIT-12/5036

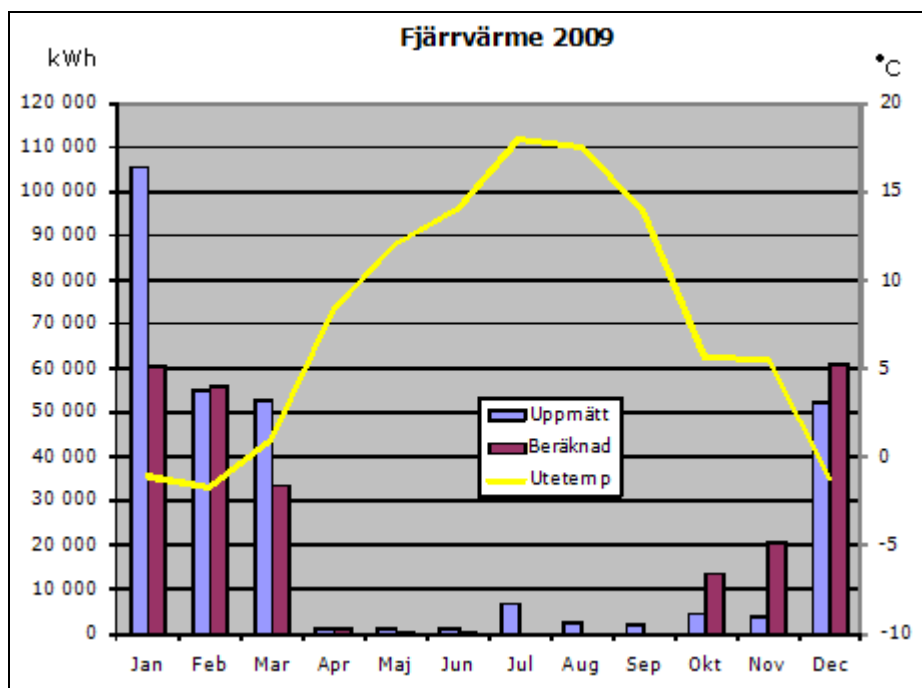
Diagram 3. Fjärrvärmeanvändning under 2009

Diagram 3 visar en jämförelse mellan beräknad och uppmätt fjärrvärmeanvändning. I diagrammet visas också uppmätt utomhustemperatur under perioden. Att diagrammet visar data från 2009 beror på att separerad indata för fjärrvärme inte finns tillgänglig från Vasakronan för 2010. Under 2009 var huvudkontoret i full drift och verksamheten pågick som normalt även om det under perioden pågick arbete med tillbyggnaden av flyglarna.

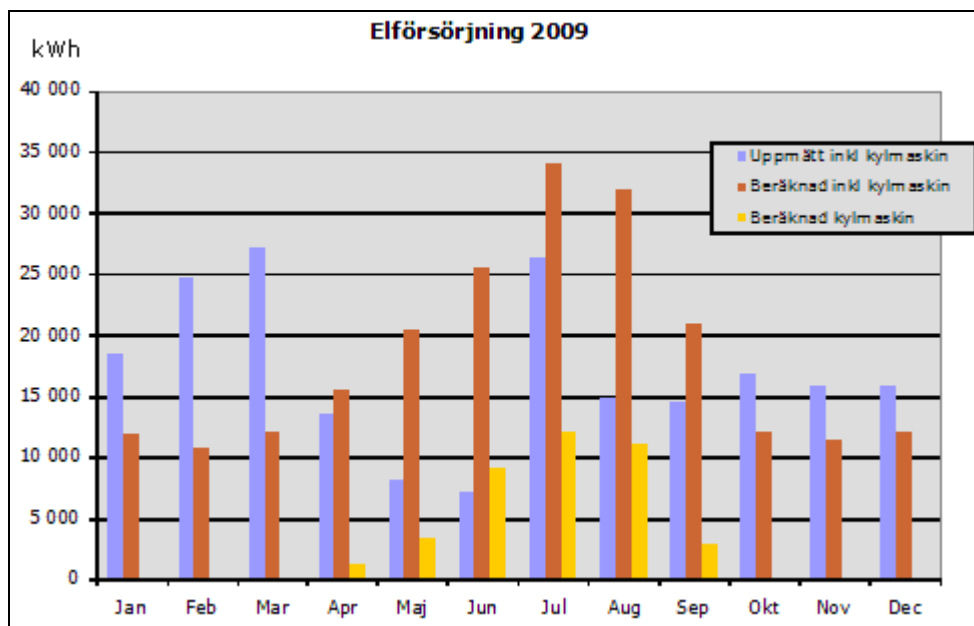
Diagram 4 Elförsörjning under 2009

Diagram 4 visar en jämförelse mellan beräknad och uppmätt användning av el under 2009. Att värden från 2009 används beror likt för fjärrvärmens att data för 2010 inte gått att få tag på. Den blåa stapeln visar uppmätt total elförsörjning alltså den faktiska elanvändningen vilket inkluderar el till kylmaskinerna. Den röda stapeln visar beräknad elförsörjning inklusive elförsörjning till kylmaskinerna alltså total beräknad elanvändning. Den gula stapeln visar beräknad elförsörjning enbart till kylmaskinerna.

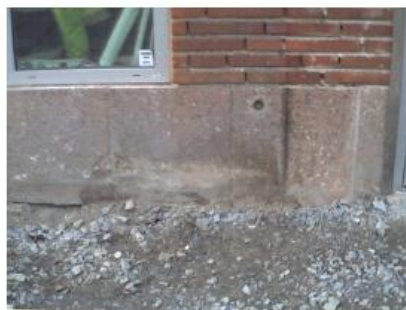
Bilden visar mötet mellan sockel och mark på norrfasaden mot krukmakargatan. Den förhöjda värmestrålningen vid marken beror troligen på köldbryggan från bjälklaget.

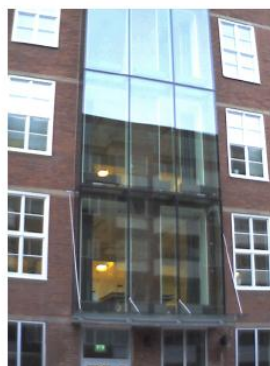
Mätobjekt	Temp. [°C]	Emiss.	Refl. Temp. [°C]	Anmärkingar
Mätpunkt 1	8,9	0,95	4,0	-
Mätpunkt 2	6,7	0,95	4,0	-
Mätpunkt 3	8,0	0,95	4,0	-

Bilden visar glasburspråket ovanför entrén, karmen kring glaset har en något högre temperatur än glaset.

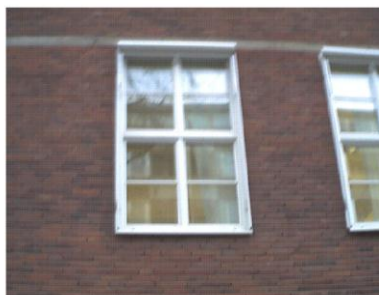
Bilden visar ett standard fönster på husets norrvända fasad

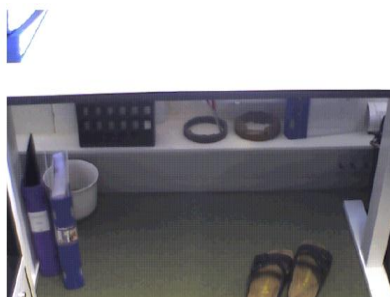
Bilden visar insidan där bjälklaget möter väggen. Att temperatur är lägre beror på en kombination av köldbryggan som är vid bjälklaget och att luftrörelsen är mindre i hörn.

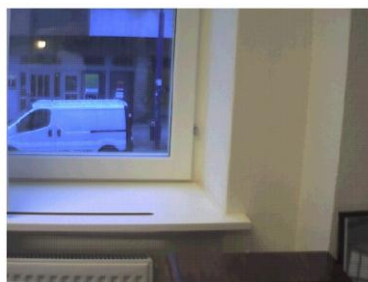
Mätobjekt	Temp. [°C]	Emiss.	Refl. Temp. [°C]	Anmärkingar
Mätpunkt 1	13,4	0,95	23,0	-
Mätpunkt 2	15,1	0,95	23,0	-

Bilden visar höger sida av fönsterkarm från insidan. Att hörnet har en lägre temperatur beror på en kombination av karmens u-värde och att luftcirkulationen är mindre i hörn.

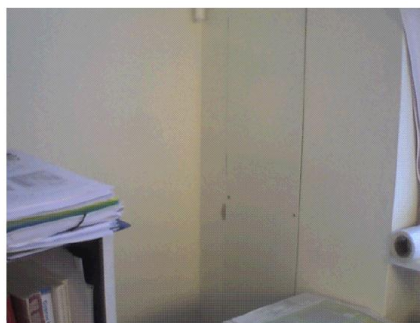
Bilden visar ytterhörn på plan 3 inifrån.

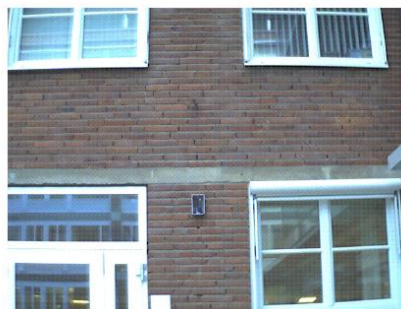
Bilden visar bjälklagskanten utifrån. Eftersom bjälklaget går hela vägen ut i fasad blir detta en köldbrygga vilket går att se på den höjda temperaturen kring det synliga bjälklaget.

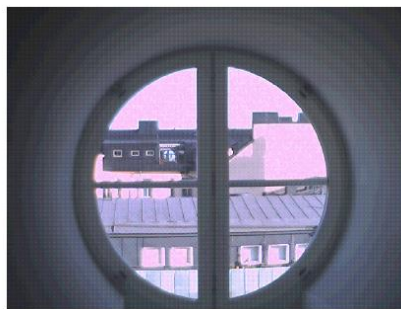
Bilden visar en norrvänd fönsterkupa på plan 8.

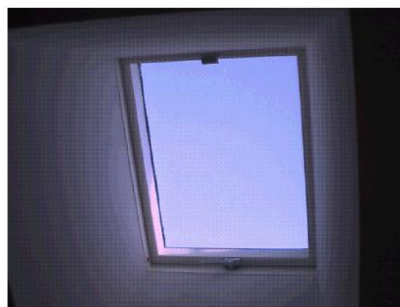
Bilden visar ett norrvänt takfönster på plan 8.

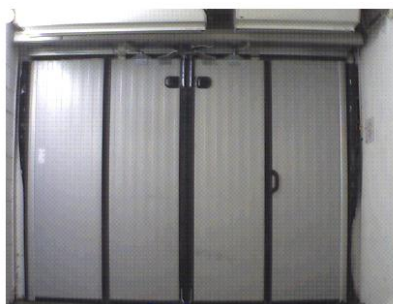
Mätobjekt	Temp. [°C]	Emiss.	Refl. Temp. [°C]	Anmärkningar
Mätpunkt 1	8,8	0,95	23,0	-
Mätpunkt 2	9,9	0,95	23,0	-
Mätpunkt 3	17,4	0,95	23,0	-

Bilden visar garageporten på östra fasaden inifrån.

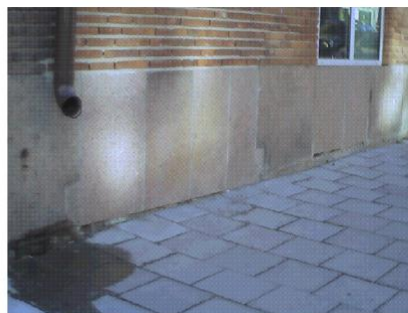
Bilden visar sockeln på västra fasaden. Värmeläckaget som syns på bilden beror troligen på köldbryggan vid bjälklagskanten och bidrar även till den låga temperaturen vid hörnet av konferensrummet.
