Sulfat- och svavelsyraangrepp på prefabricerade betonggrör i VA-miljö

Rapport 5100
ISRN: LUTVDG/TVBM—15/5100—SE(1-68)
ISSN: 0348-7911 TVBM

Lunds Tekniska Högskola
Byggnadsmaterial
Box 118
221 00 Lund

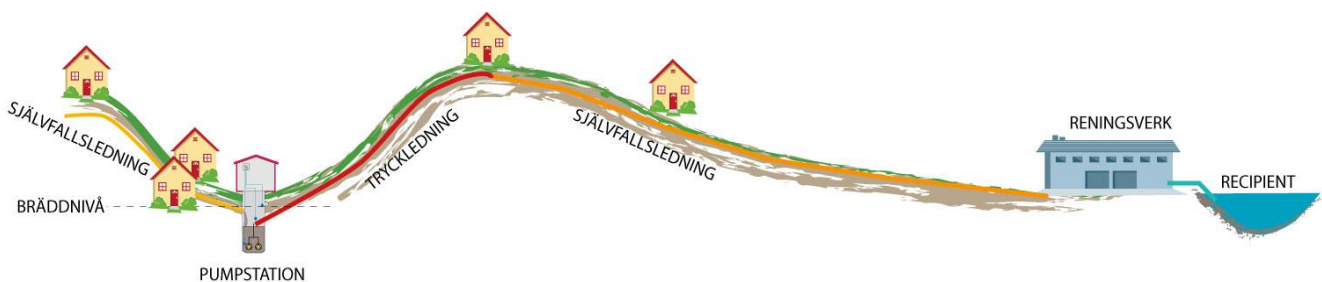
Avloppssystemet består huvudsakligen av självfallsledningar, tryckledningar, brunnar och pumpstationer. Tryckledningarna är helt vattenfyllda och vattnet transporteras under tryck. Självfallsledningar är inte nödvändigtvis mer än halvfylla och flödet uppstår, precis som namnet säger, genom att självfall när ledningen lutar. Avloppsvattnet transporteras med självfall till ledningsnätets lägsta punkt där en pumpstation finns. Från pumpstationen transporteras vattnet med en tryckledning till en höjd då självfall åter är möjligt (Figur 1).

Figur 1 - Exempel på ledningssystem (Per-Åke Nilsson, Hässleholmsvatten)

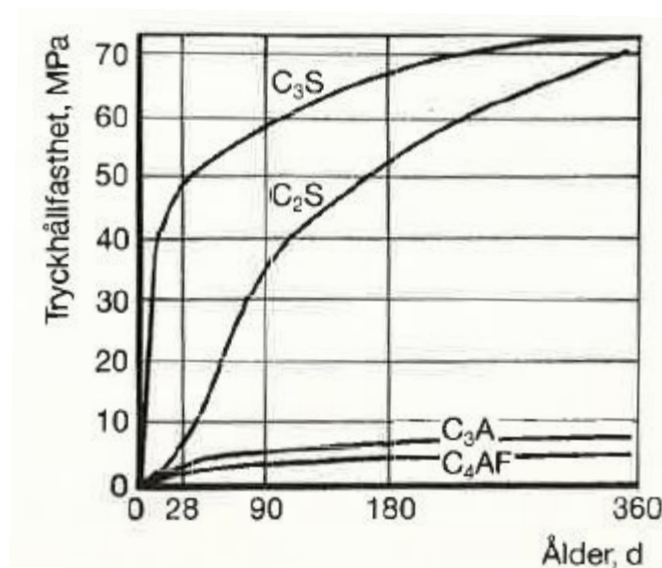
Fördelningen av de olika klinkerkomponenterna styr cementets egenskaper. C_2S (alite) och C_3S (belite) är exempelvis de som främst avgör cementets hållfasthet och hållfasthetsutveckling (Figur 4).

Figur 4 - De olika klinkerkomponenternas betydelse för hållfasthetsutvecklingen [7]

C_3A (aluminat) har stor betydelse för sulfatbeständigheten, men som figur 4 visar har den ingen särskild betydelse för betongens hållfasthet.

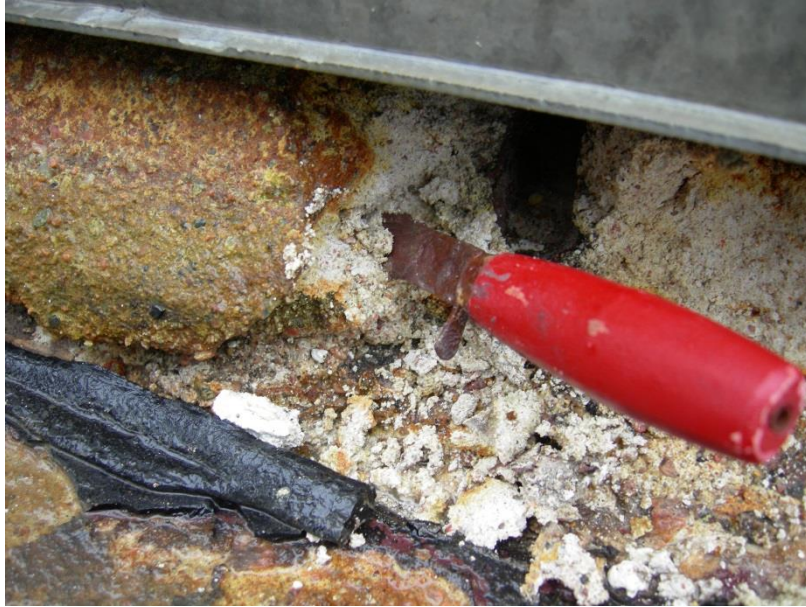
Vanligen får man svavelsyrabildning och korrosion först i rörets tak och på ytorna närmast ovanför vattenytan. Den drabbade ytan växer succesivt ihop till en kontinuerlig, fuktig och svavelsyrerik yta. Taket drabbas först eftersom rörets väggar är kallare än omgivande luft varpå svavelvätet stiger i mitten av röret innan det kondenserar i taket. I ytorna närmast vattenytan ses ofta en större kavitation än på övriga ytor. Den extra kavitationen beror på att den totalförstörda massan sköljs bort av vattnet när nivån stiger varpå ny oskadad betong exponeras [21]. För oskadade delar av rörgodset kan den totalförstörda pastan snarare ha en skyddande effekt eftersom den, med ökande tjocklek, gör det svårare för syran att nå den oskadade betongen [2]. De svavelsyrabildande bakterierna är aktiva så länge svavelväte och syre finns tillgängligt, upp till en svavelsyrakoncentration på ca 7 %. Figur 7 nedan visar en ytan på en betongplatta som angripits av svavelsyra.

Figur 7 - Betong angripen av svavelsyra (Mårten Janz)

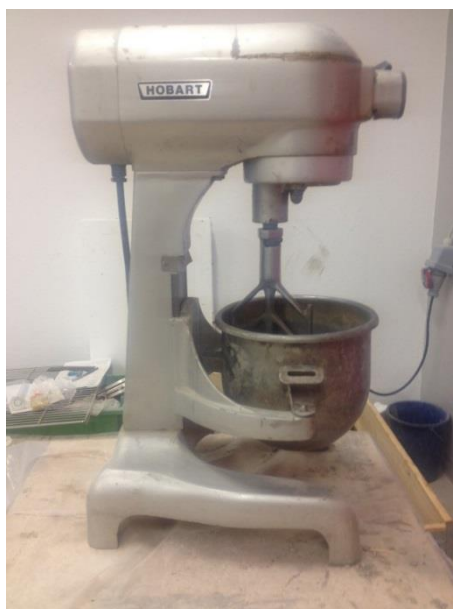
Gjutningarna utfördes på Lunds Tekniska Högskola i avdelningen för byggnadsmaterials betonglabb. Till blandningen användes en 5 liters blandare (Hobart A200 från Hobart Corporation, Troy, USA), se figur 9 nedan.

Figur 9 – Hobart A200 blandaren som användes.

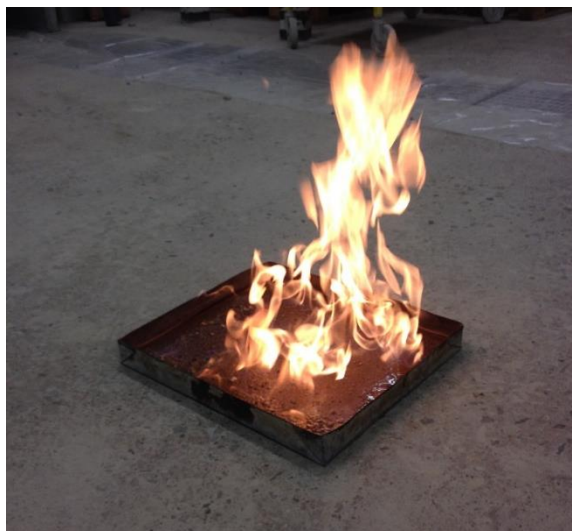
Innan gjutningarna påbörjades korrigerades vattenmängden med hänsyn till ballastens fuktinnehåll. Genom att väga upp en mindre mängd ballast och sedan torka den genom att elda med t-sprit kunde dess fuktinnehåll bestämmas (Figur 10 nedan) genom att provet vägdes före och efter torkningen. Fuktinnehållet i den eldade ballasten antogs vara representativt även för övrig ballast som användes under gjutningarna och varje recept korrigerades för detta.

Figur 10 - Eldning av ballast (Henrik Sjöbeck)

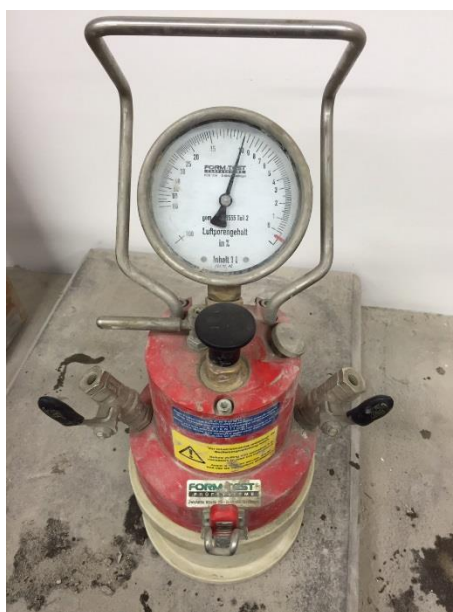
Figur 11 - Lufthaltsmätare, procent/liter

Innan betongen hamnade i formarna användes en del av massan för att beräkna lufthalten. Det gjordes med en lufthaltsmätare (Figur 11). Lufthalten anges i procent per liter, det vill säga en liter betongmassa går åt till testningen. Den massa som används för lufthaltstestet kan inte återanvändas i formarna.

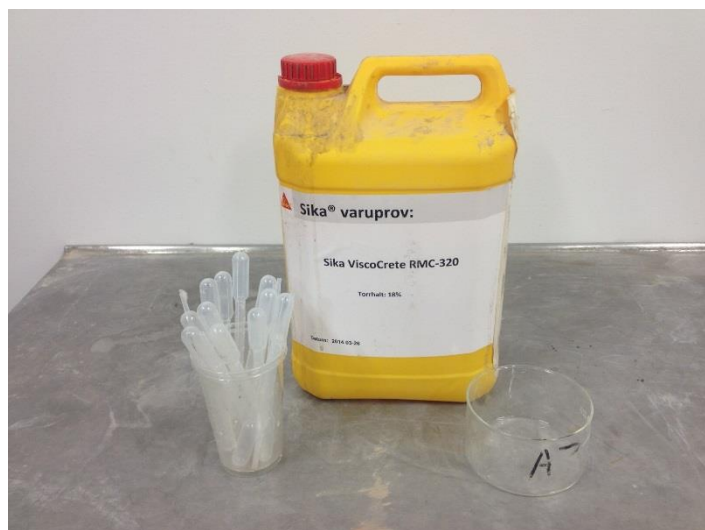
För att förbättra betongens arbetbarhet och gjutbarhet användes flyttillsatsmedel (Sika VicoCrete RMC-320, Sika AG, Baar, Schweiz) (se figur 10 nedan). Flytmedlet tillsattes under omblandningens sista två minuter med pipetter och mängden varierade för de olika blandningarna. Eftersom det behövs väldigt lite flyttillsatsmedel för att få en god konsistens antas dess betydelse för betongens vct vara försumbar. Efter ovan nämnda steg placerades betong och formar i svarta sopsäckar tillsammans med en mindre mängd vatten. På så sätt hölls betongen fuktig fram tills den avformades.

Figur 13 - Flytmedel och utrustning

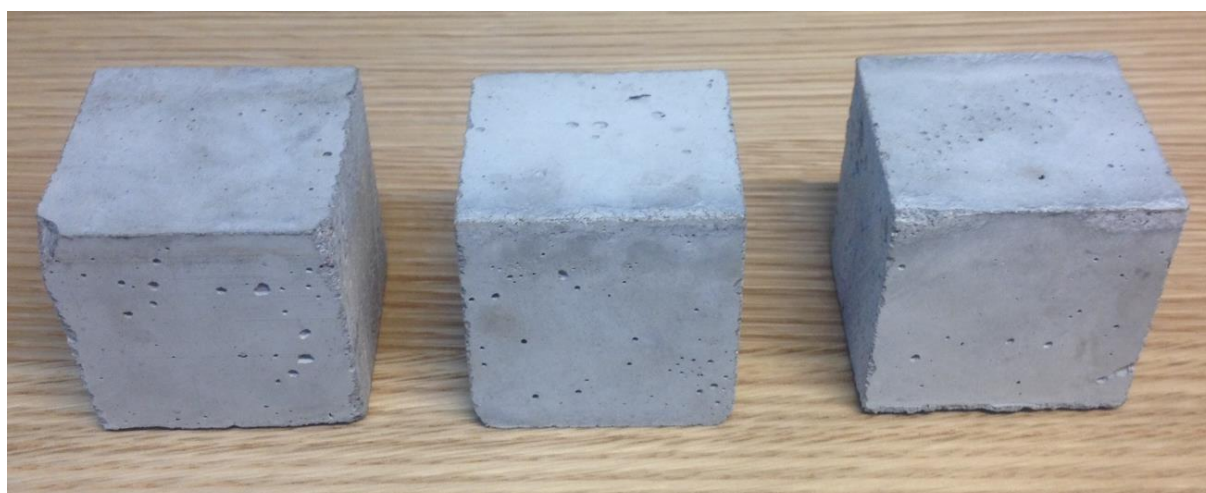
Efter härdning i form mellan 1-3 dagar (varierade beroende på gjutningstillfället) avformades betongen och sågades med stensåg till kubiska provkroppar om 5x5 cm (Figur 14 nedan).

Figur 14 - Sågade provkroppar, kuber med sidan 5 cm.

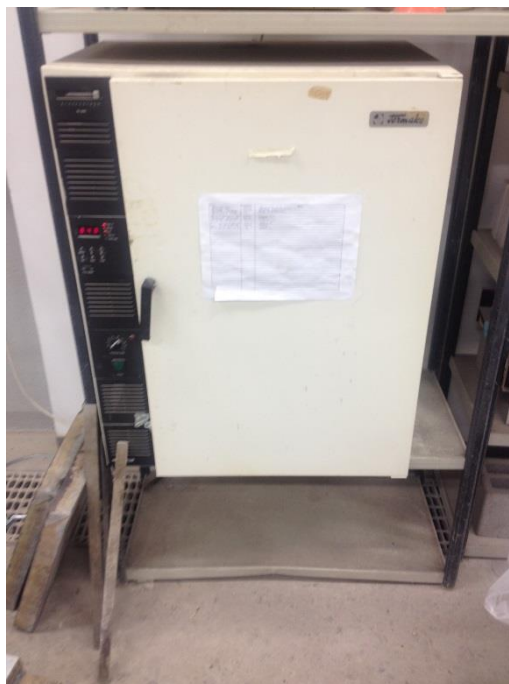
Figur 15 - Ugnen som användes för härdning av proverna.

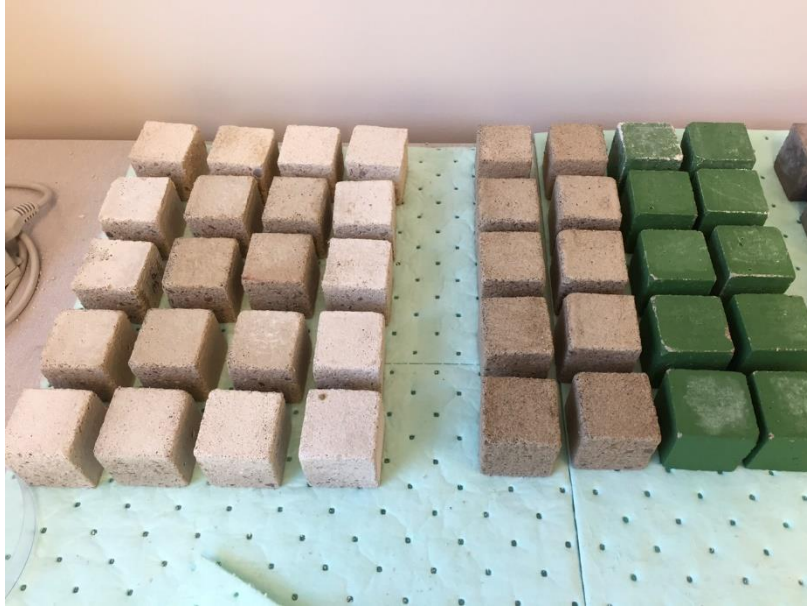
Figur 18 – Provkropparna som legat i svavelsyra torkar efter cykel 1

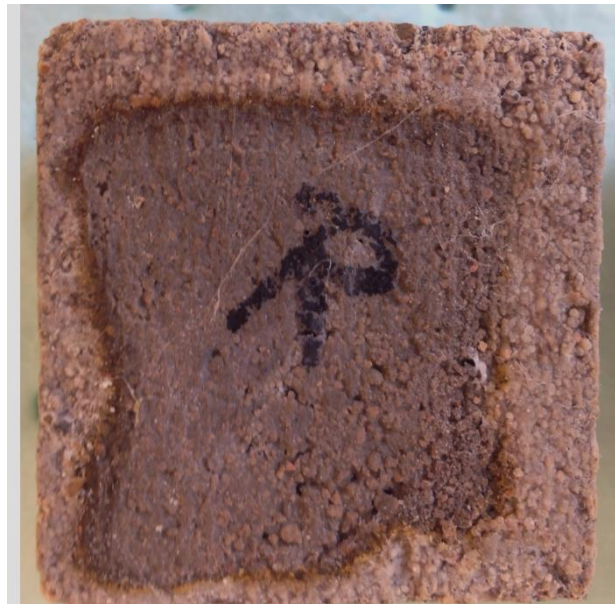
Att proverna skadats av syran redan efter cykel 1 blev särskilt tydligt när man tittade på den sida av provkropparna som stått ner mot kärlets botten (Figur 20).

Figur 20 - Undersidan på ett referensprov efter en cykel. Skillnaden mellan skadad och oskadad betong.

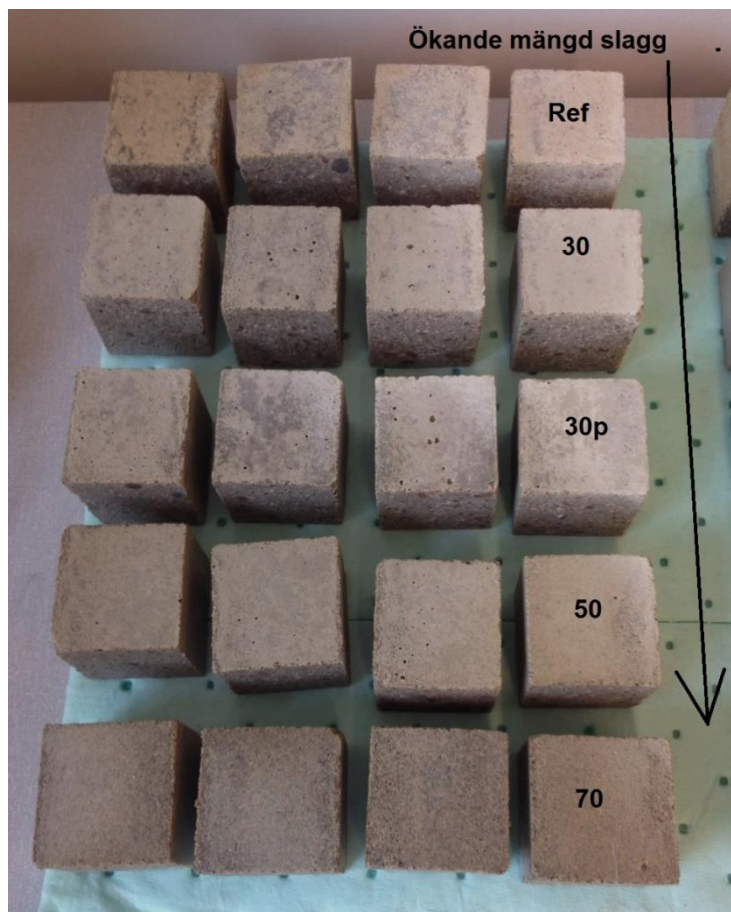
Figur 21 - Skillnaden mellan proverna efter cykel 1

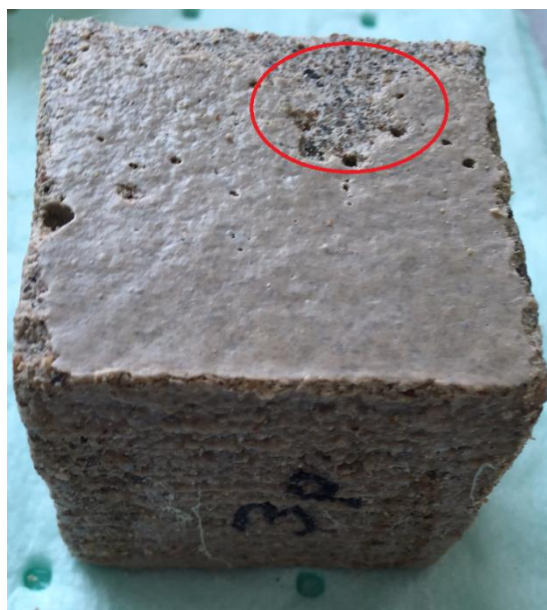
För provkropparna med dels 30 % slagg och dels 30 % slagg + penetron hade delar av det ytliga materialet skadats så att det föll av vid torkning (se figur 23). För prover med 50-70 % slagg var ytan alltså intakt och de visade tvärt emot övriga viss viktökning. De målade proverna var fortfarande oskadade.

Figur 23 – Delvis avskalad yta på provkropp med 30 % slagg + penetron.

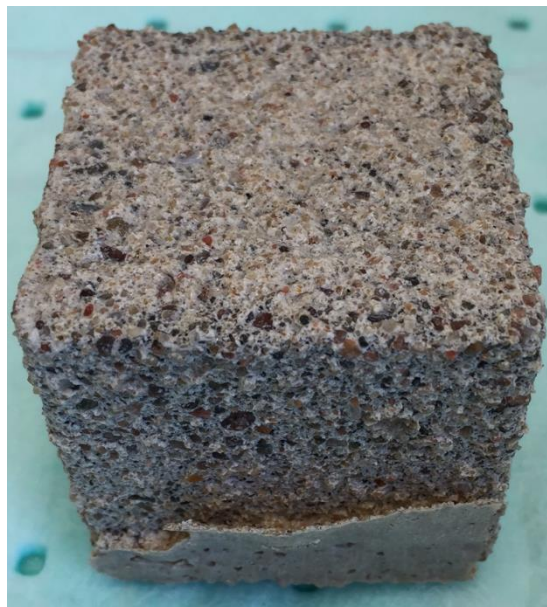
Ballasten var helt frilagd i ytan hos referensproverna vilket syntes tydligt efter att de plockats upp ur kärlet (Figur 25).

Figur 25 - Referensprov 1 efter cykel 3

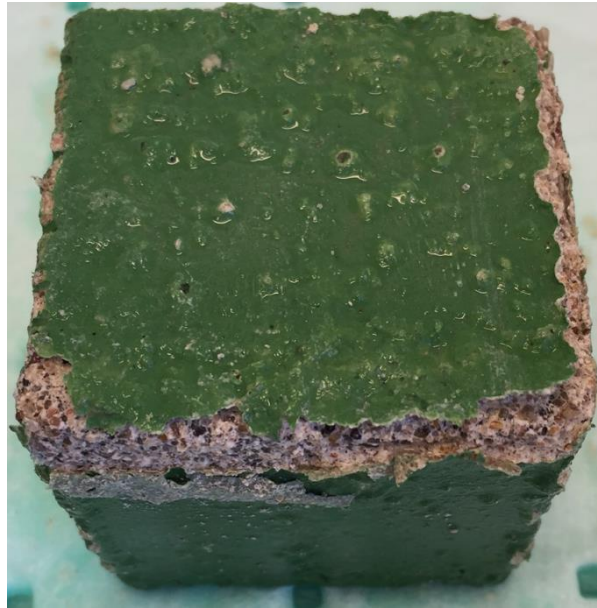
Efter tredje cykeln i syran hade även proverna målade med tätande färg och primer påverkats. Precis som för övriga prover minskade den synliga påverkan med ökande mängd slagg. Figur 26 visar en målad provkropp med referensbetong strax efter att den plockats ur kärlet under cykel 3.

Figur 26 - Referensprov 5 målad med tätande färg och primer efter cykel 3.

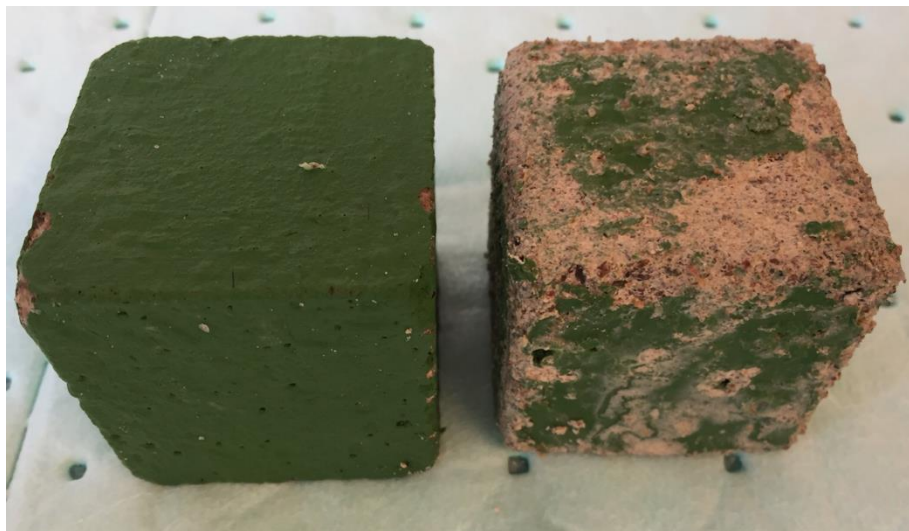
För de målade betongproverna blev det allt tydligare hur stor inverkan det underliggande materialet hade. Figur 28 visar dels en målad provkropp med 70 % slagg (vänster) och ett referensprov (höger).

Figur 28 - Provkropparna 70-5 och Ref-5.

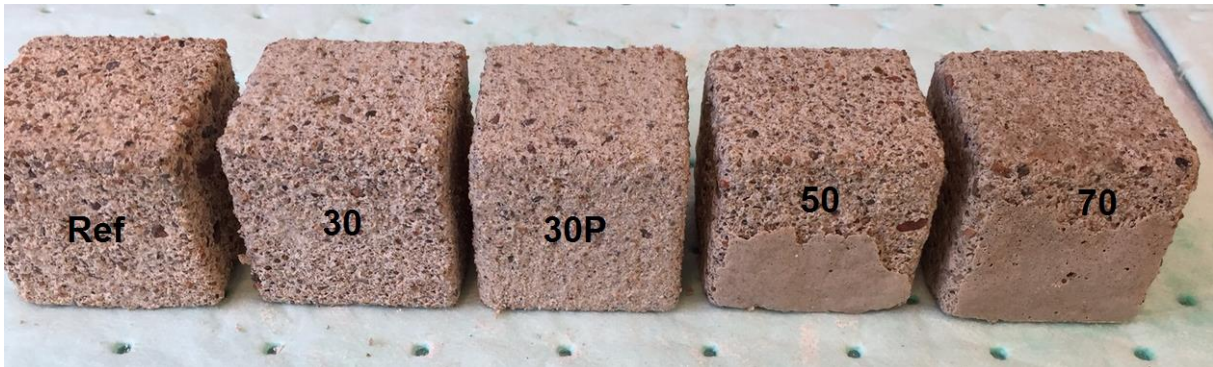
Efter sista cykeln sågs samma trend som tidigare, de okulära skillnaderna blir mindre när även provkropparna med 50 och 70 % börjar tappa det yttersta skiktet. Skillnaderna syns istället tydligast i massförlusterna (Figur 33 nedan).

Figur 29 - Provkropparna efter cykel 5.

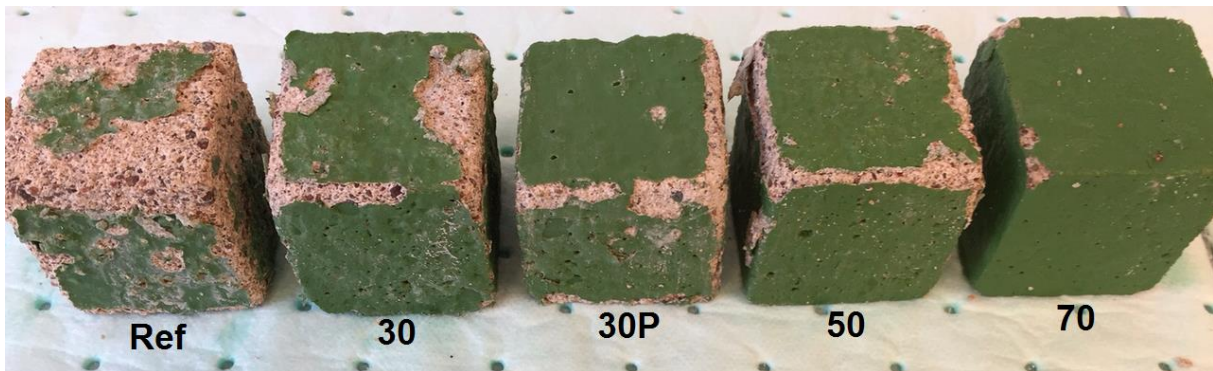
Figur 30 - Målade provkroppar efter cykel 5.

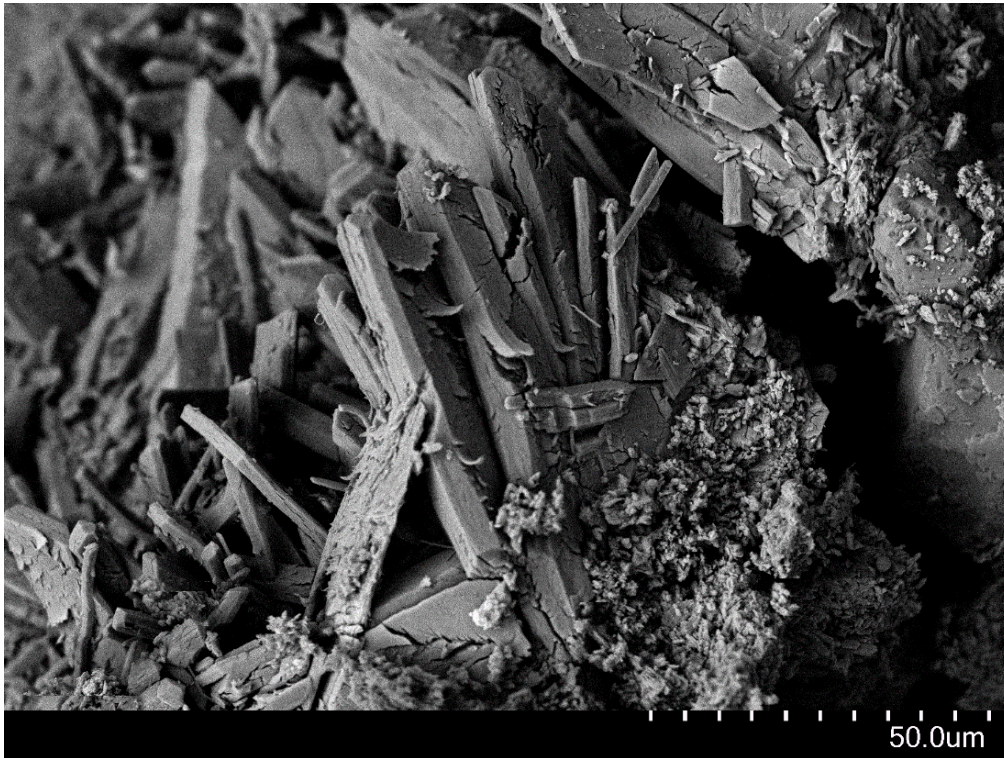
SEM-analysen som gjordes efter cykel 4:a visade att cementpastan skadats, framförallt i ytan där det sågs tydliga spår av gipsbildning i form av avlånga gipskristaller (Figur 31).

Figur 31 - Avlånga gipskristaller i ytan på ett svavelsyraangripet prov med 30 % slagg.

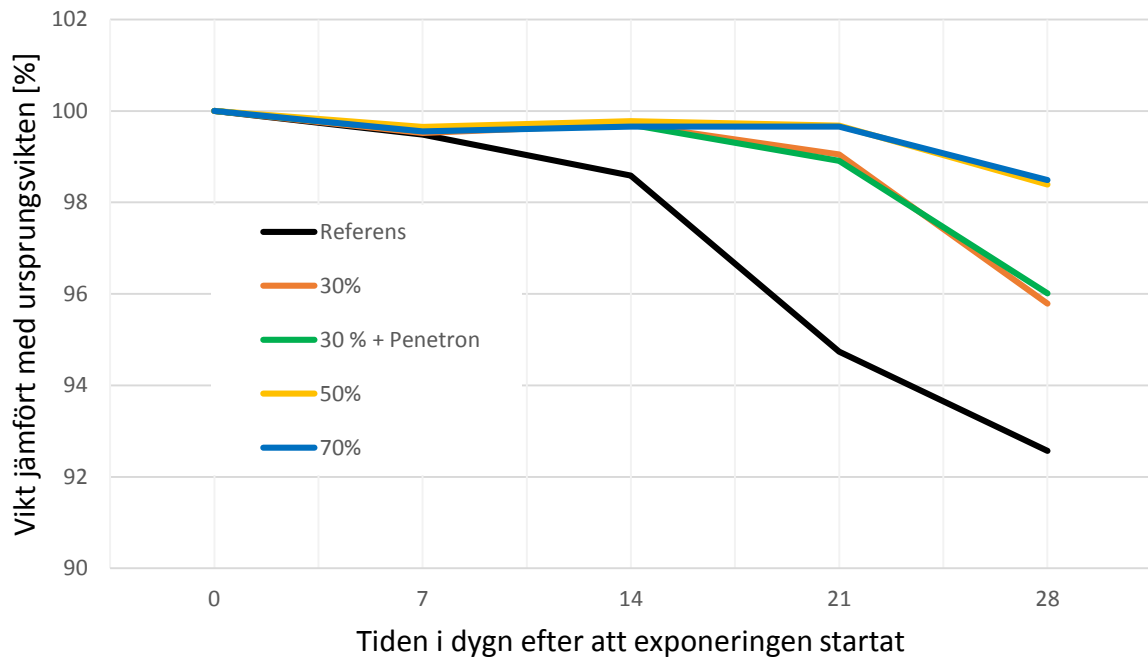
Figur 33 – Diagrammet visar medelvärdet av de vikter som uppmätts hos samtliga exponerade provkroppar.

- Resultatet av svavelsyratesterna visade på en minskad viktförlust med ökad slagginbladning, det vill säga slagginblandning ser ut att fördröja det korrosiva angreppet av svavelsyran.

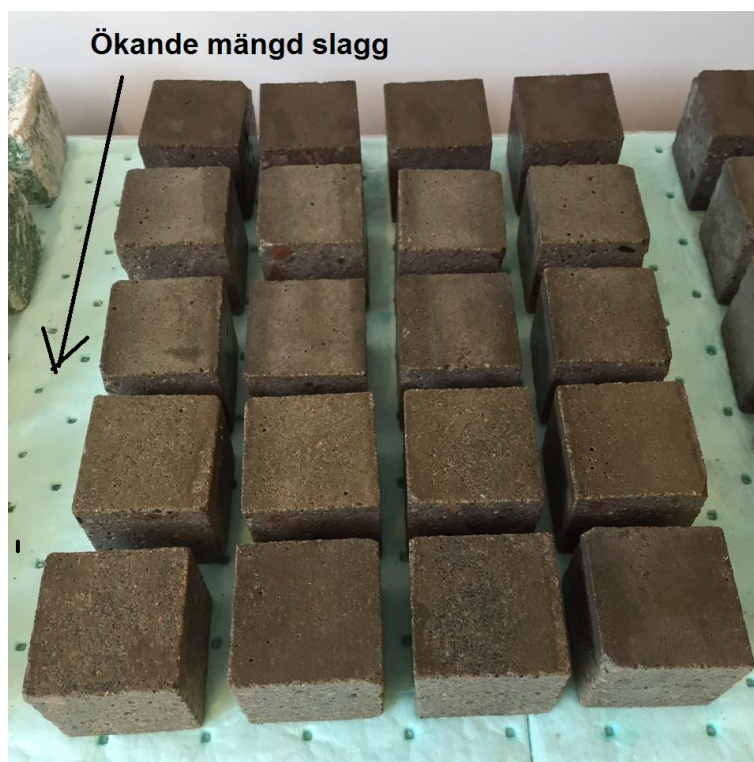
Under de fem cyklerna visade ingen av provkropparna tecken på betydande nedbrytning, varken okulärt eller vid vägningarna.

Figur 34 - Provkropparna efter sista cykeln.
