Thesis 287

Drift och underhåll av grusvägar

Tillståndsbedömning samt analys av bärförmåga och
gruslitage

Examensarbete

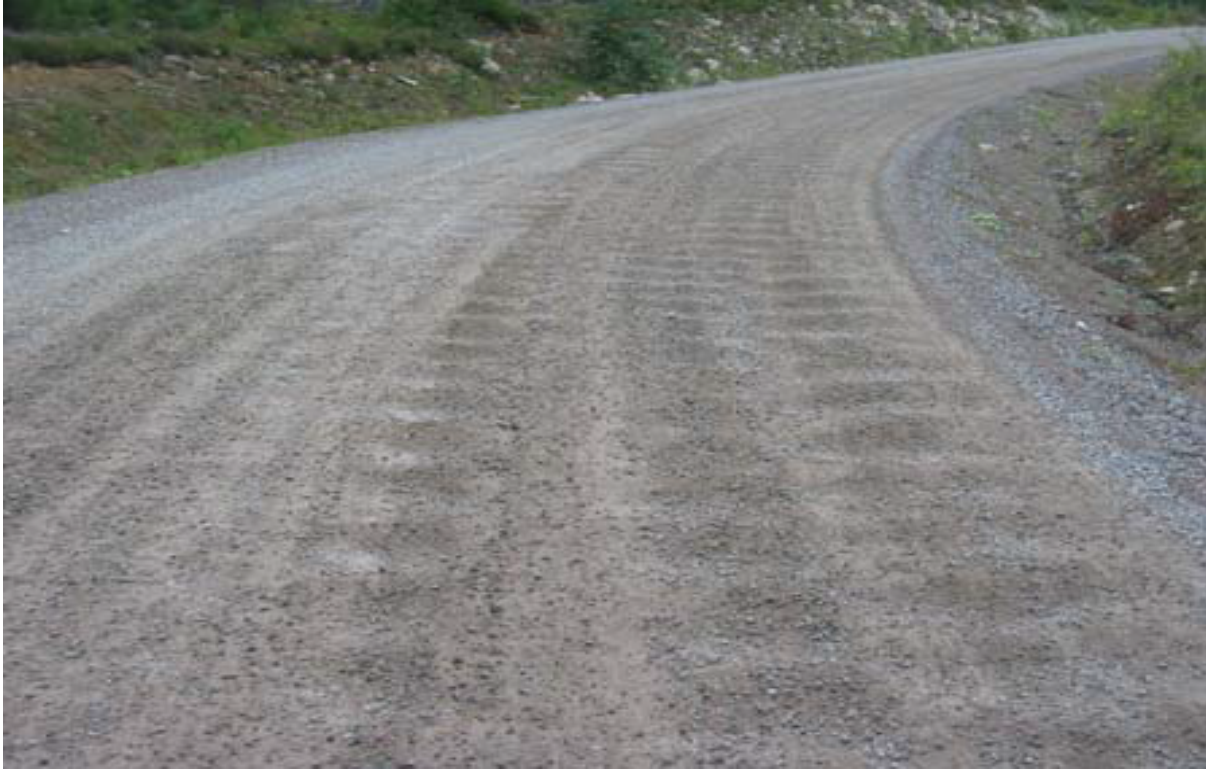
Figur 3: Korrugerad vägyta (Vägverket, 2005).

Korrugering innebär att ett tvättbrädeliknande mönster bildas på vägen. Dessa ojämnheter uppkommer ofta som en konsekvens av trafikslitage, något som gör att slitlagret till slut får en ojämn kornstorleksfördelning med överskott av sand. Trafikslitage är normalt som störst i horisontal- och vertikalkurvor där accelerering och inbromsning är vanliga varvid det också ofta är i dessa partier som korrugering uppkommer. Korrugering kan åtgärdas på flera olika sätt, exempelvis genom hyvling och kompletteringsgrusning (SKL, 2015).

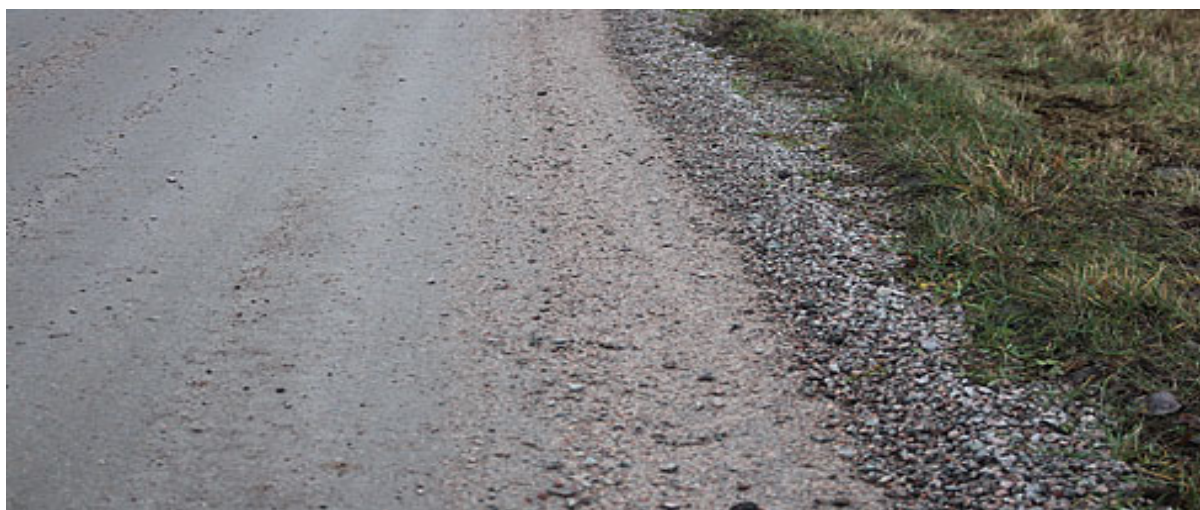
Figur 4: Löst grus som har samlats i väggkant (Kunskap Direkt, 2015a).

Vägar som har problem med löst grus åtgärdas vanligtvis genom att grusslitlagrets kornstorleksfördelning förbättras eller att dammbindning sker (SKL, 2015). Grusåtervinning är en metod med vilken man effektivt kan tillvarata det grus som har ”slängts” ut i vägkanterna.

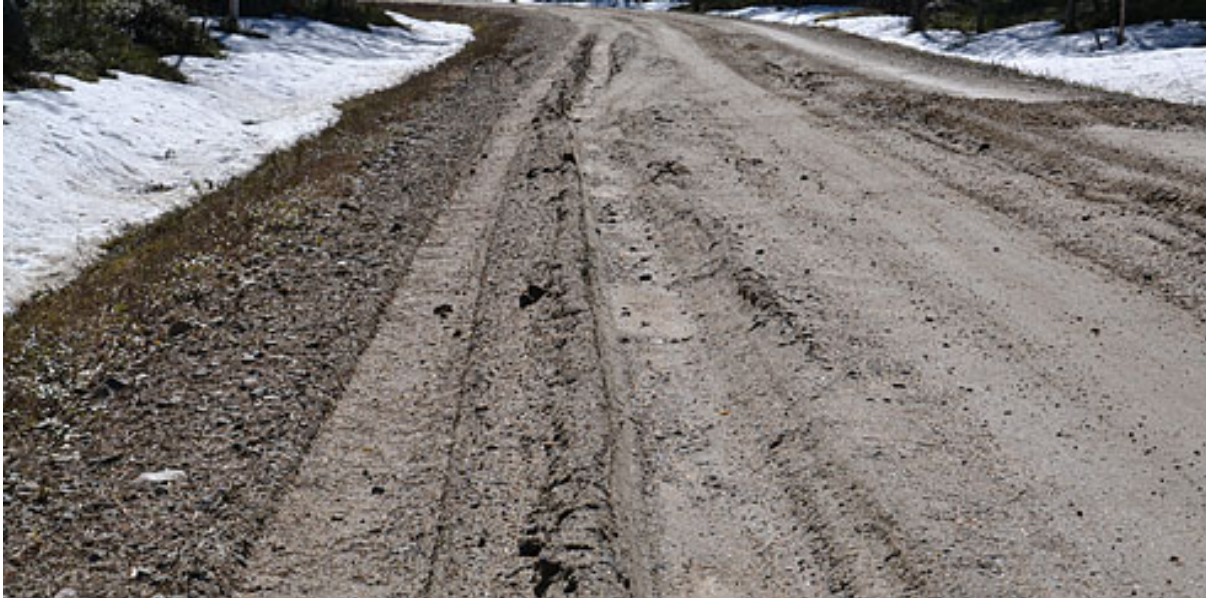
Figur 5: Ytuppmjukning på grusväg med efterföljande spårbildning (Kunskap Direkt, 2015b).

Ytuppmjukning innebär precis som namnet antyder att en uppmjukning av vägytan sker. Detta inträffar vanligtvis i samband med tjällossningen när vatten som varit fruset smälter. Om stora mängder vatten smälter förlorar grusvägen sin bärighet vilket kan leda till att vägen blir ”flytande” och mycket spårig (Vägverket, 2001). Ytuppmjukning är dock inte enbart ett problem förknippat med tjällossningsperioden. Om stora nederbörds mängder faller kan ytuppmjukning även ske under andra tidsperioder (SKL, 2015). En anledning till att det dock är vanligare under tjällossning är att det ofta finns is en bit ner i vägen. Isen är inte permeabel, vilket gör att det inte kan ske någon dränering nedåt (Agardh, 2015).

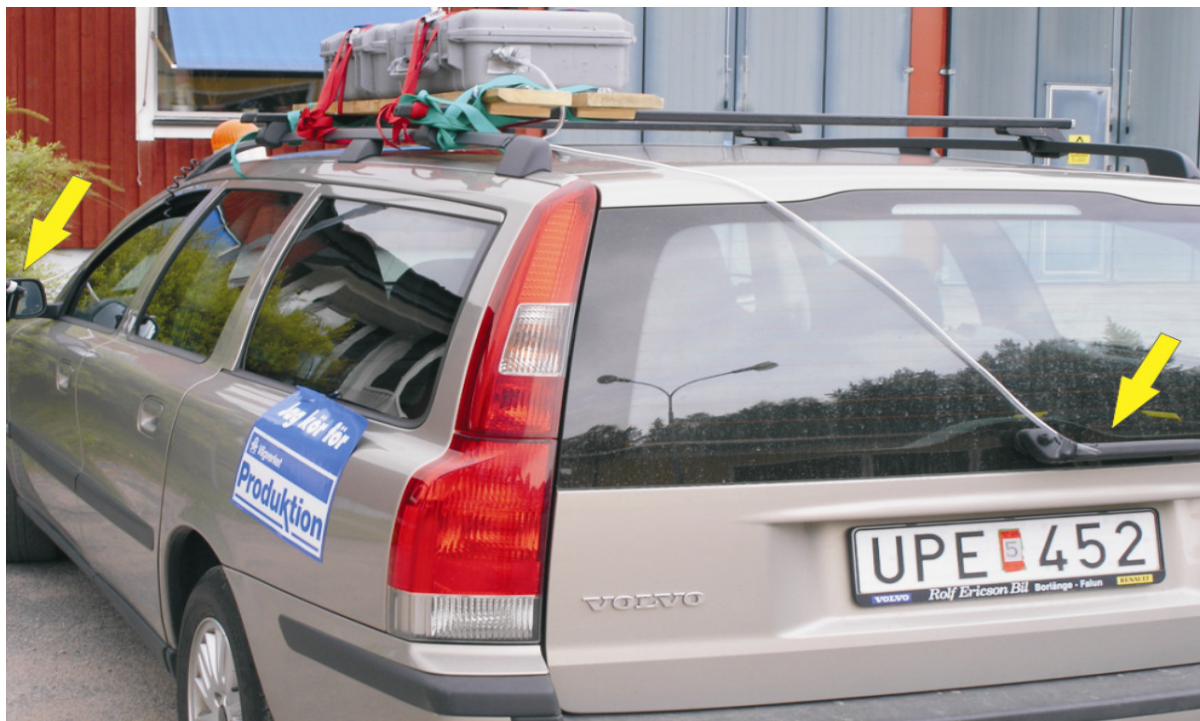
Figur 7: Bild på det fordon som var utrustat med TSI DustTrak-utrustning. Pilarna anger placeringen av partikelinsugen (Oscarsson, 2007a).

De olika dammbindningsmedel som testades på samtliga platser var kalciumkloridflingor, magnesiumkloridflingor, kalciumkloridlösning, magnesiumkloridlösning, lignosulfonat och en stärkelselösning. I Hagfors testades även bitumenemulsion och en biomassaprodukt och i Halmstad gjordes ett försök med rapsolja. För mätningar av det vägdam som bildades vid trafikering användes visuella besiktningsar samt en TSI DustTrak-utrustning. TSI DustTrak-utrustningen var utrustad med bland annat partikelinsug och ljusbrytningssensor och placerades på taket på en bil för att mäta mängden emitterat damm som fordonet orsakade vid körning (Oscarsson, 2007b; Vägverket, 2008).

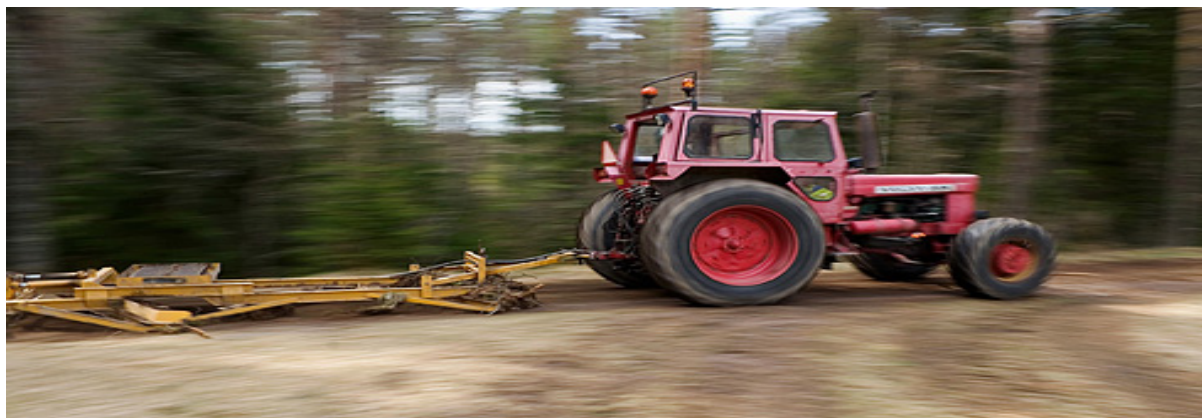
Figur 8: Traktordragen vägsladd (Kunskap Direkt, 2015d).

Sladdning bör liksom många andra drift- och underhållsmetoder utföras när vägbanan är fuktig. Arbetet sker ofta med en traktor med en påkopplad vägsladd, där vägsladden består av ett stål som river upp grusslitlagret (Alzubaidi, 1999a).

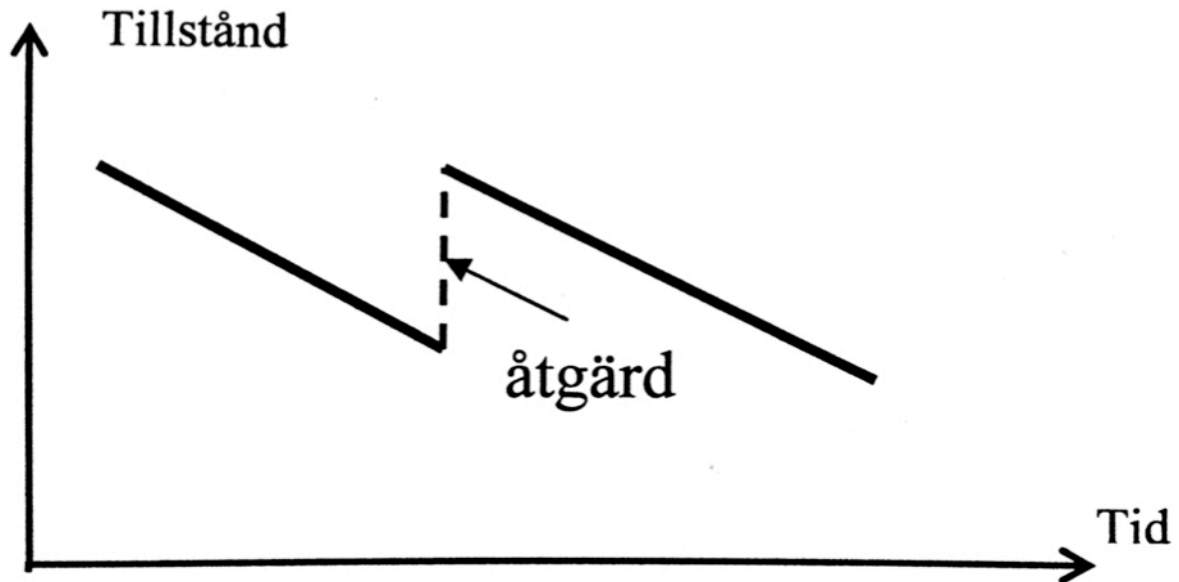
Figur 9: Schematisk bild över hur en vägs tillstånd förändras över tiden (Agardh & Parhamifar, 2012).

För vägar sker nedbrytning kontinuerligt över tiden. Detta medför att drift- och underhållsåtgärder behöver utföras i syfte att återföra objektet till dess ursprungliga nivå (Adey, 2014). Nedan visas en schematisk bild över hur en vägs tillstånd förändras över tiden.

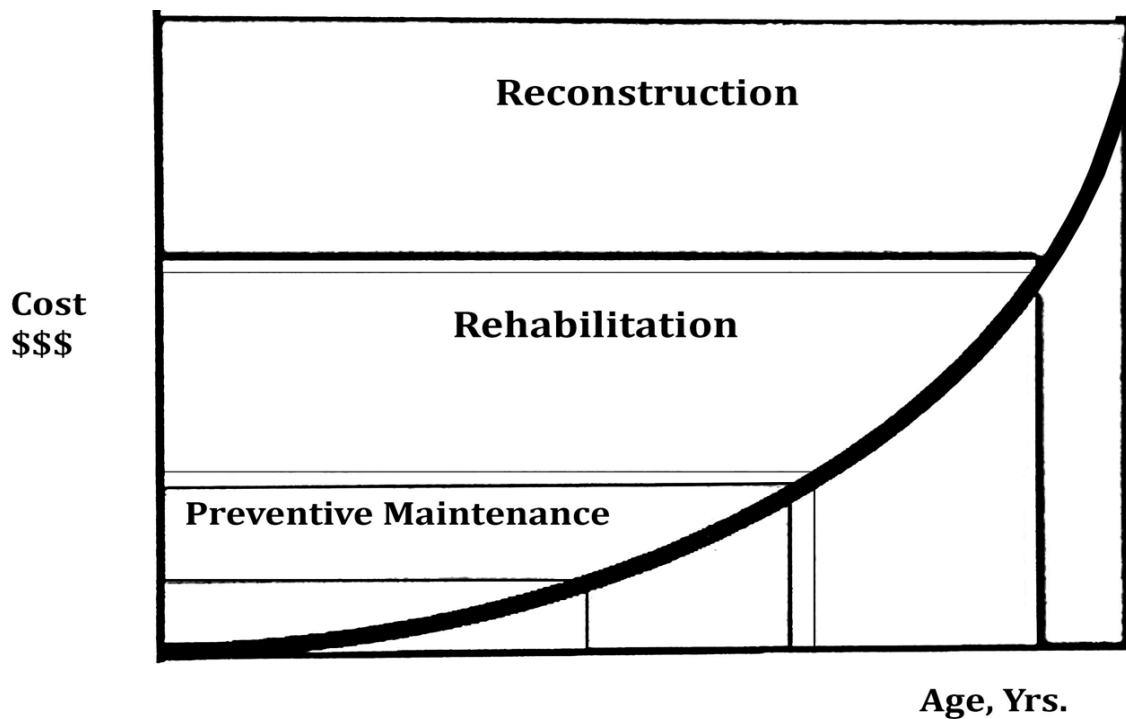
Figur 10: Desto äldre vägen blir desto högre blir kostnaderna och omfattningen av underhållsåtgärderna (Agardh & Parhamifar, 2012).

Litteratur visar att det är mer kostnadseffektivt att utföra mindre åtgärder i ett tidigare skede jämfört med att utföra en omfattande åtgärd i ett senare skede då vägens tillstånd tillåtit att försämrats ytterligare (Vilander, 2015). Detta framgår också av nedanstående figur.

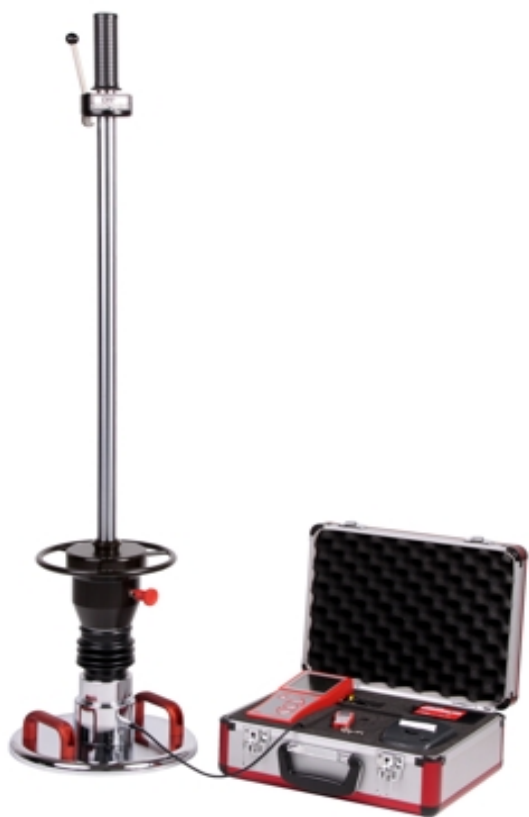
Figur 14: Lätt fallvikt av tyskt fabrikat (HMP Magdeburger Prüfgerätebau GmbH, u.å.).

Nackdelar:

- Begränsad tillämpning på grund av låg belastning och liten belastningsyta.
- Begränsad djupverkan på grund av låg belastning.

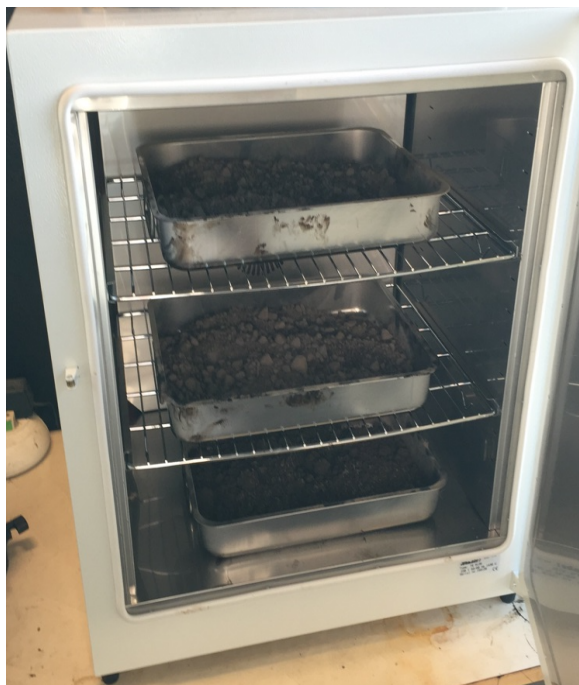
Figur 18: Torkning av prover innan siktning.
Foto: Författaren.

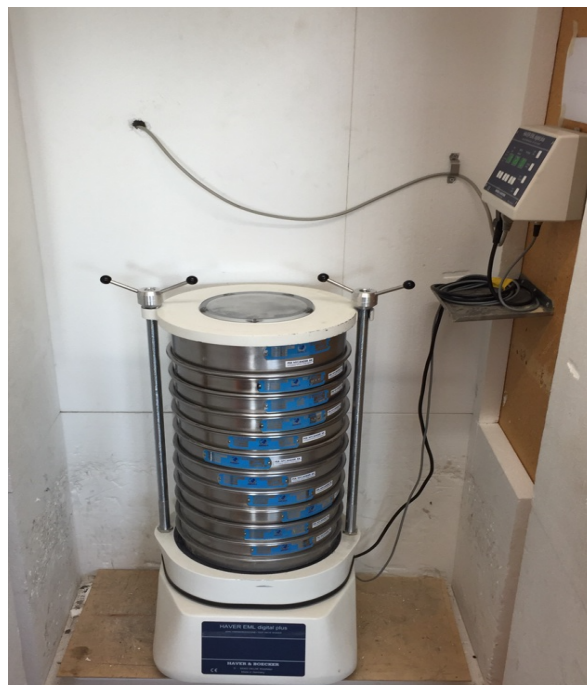
Figur 19: Siktning av material. Foto: Författaren.

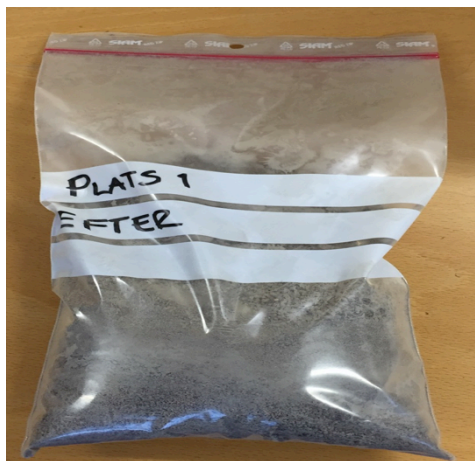
Figur 20: Insamling av material < 2 mm för bestämning av organisk halt. Foto: Författaren.

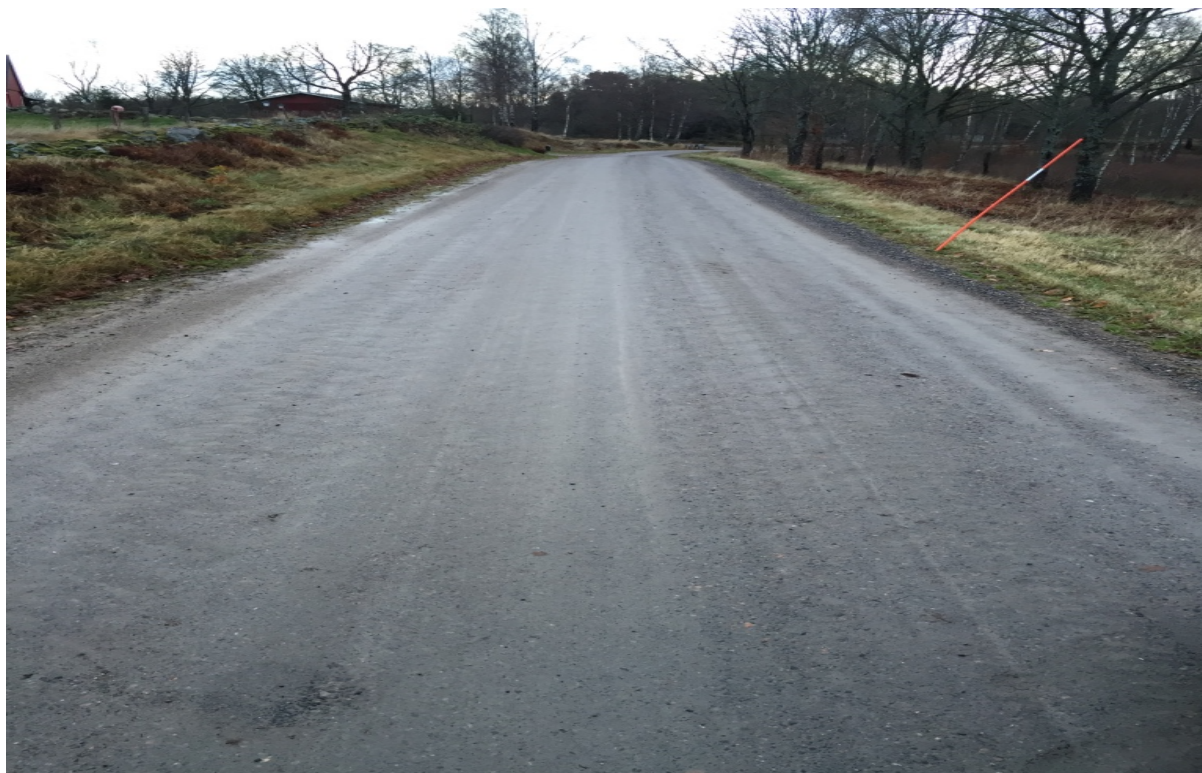
Figur 22: Fortsatt jämn vägyta med bra bundenhet trots mycket nederbörd den senaste tiden. Foto: Författaren.

Vägen klassificeras enligt Klass 1 i både ”Kategori: Bundenhets” och ”Kategori: Jämnhet”. Även om mindre skador förekommer på vissa ställen längs vägen anses inte dessa vara tillräckliga för att sänka helhetsbetyget för vägen.

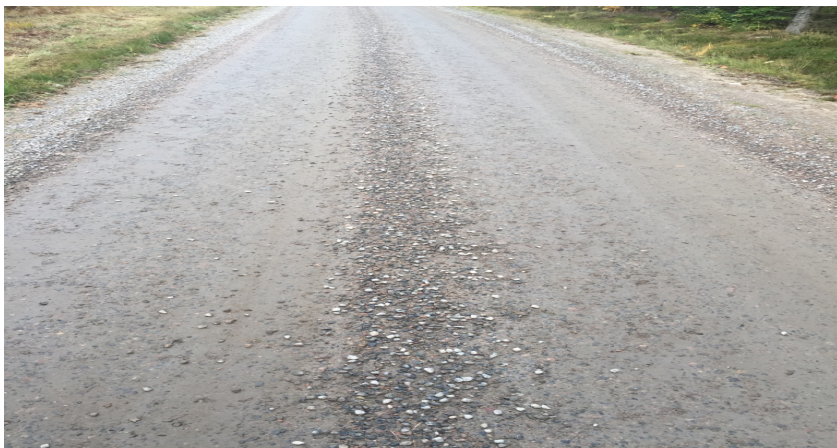
Vägen klassificeras enligt Klass 1 i både ”Kategori: Bundenhet” och ”Kategori: Jämnhet”. Även om mindre skador förekommer på vissa ställen längs vägen anses inte dessa vara tillräckliga för att sänka helhetsbetyget för vägen.

Figur 23: Förekomst av löst grus i mitten av vägbanan. Foto: Författaren.

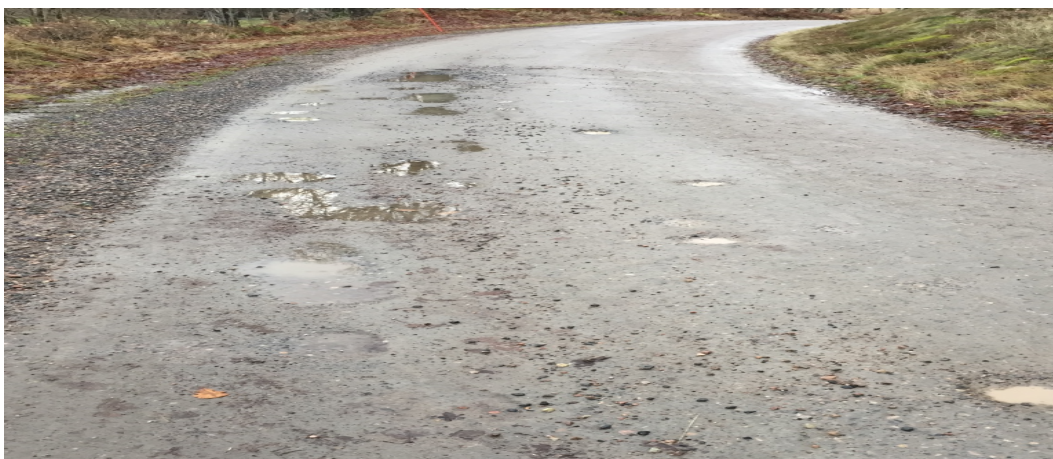
- I några backar längs vägen har vatten sköljt bort grus från grusslitlagret.
- Förekomst av slaghål på fyra partier längs vägen, vardera parti är ca 25 m långa.
- Mestadels jämn vägyta med bra bundenhet. På vissa ställen finns dock löst grus i en sträng i mitten av vägbanan samt i vägkanter.
- Kort parti med tvättbräda förekommer, ca 10 m.
- Överlag god lutning i tvärled.

Vägen klassificeras enligt Klass 1 i ”Kategori: Bundenhet” och Klass 3 i ”Kategori: Jämnhet”. Vägen är i behov av åtgärder inom kort.

Figur 24: Slaghål har bildats på flera ställen på vägen. Foto: Författaren.

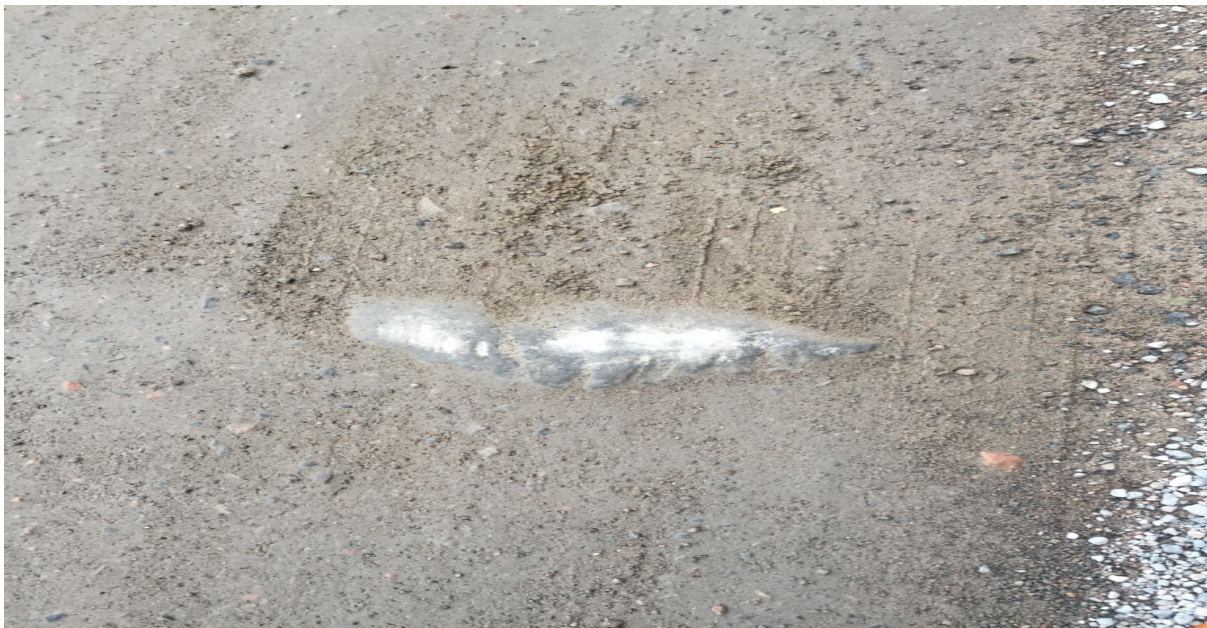
Figur 25: Uppträngd sten i vägytan. Foto: Författaren.

Vägen klassificeras enligt Klass 1 i både ”Kategori: Bundenhet” och ”Kategori: Jämnhet”. Även om mindre skador förekommer på vissa ställen längs vägen anses inte dessa vara tillräckliga för att sänka helhetsbetyget för vägen.

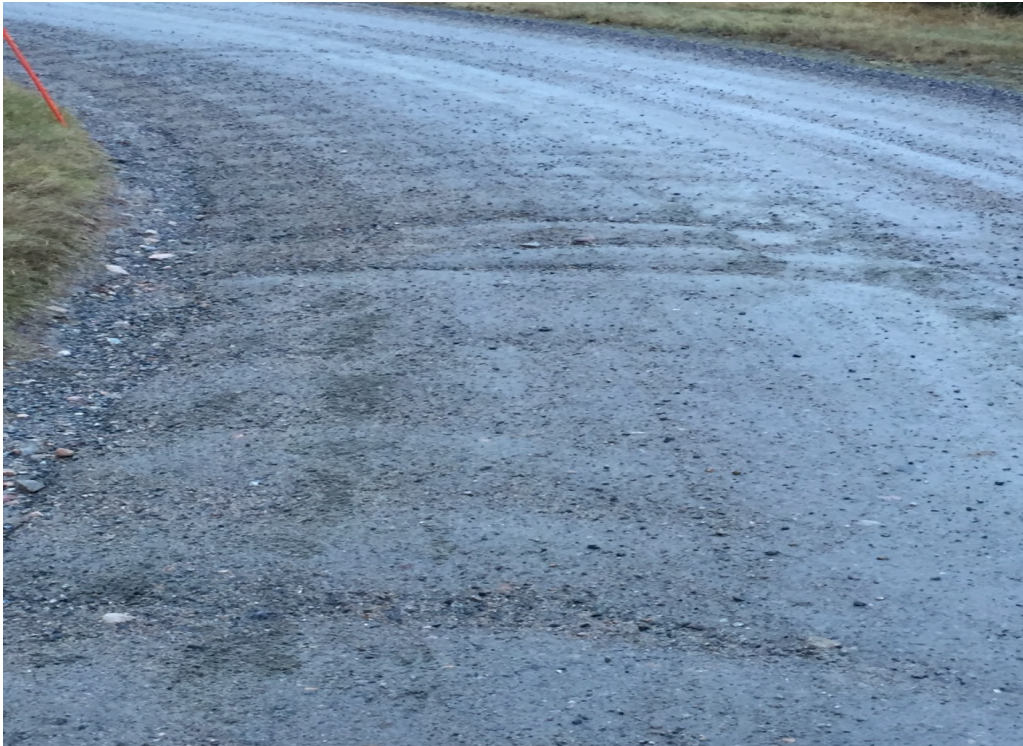
Figur 26: Tvättbräda som har bildats i backe. Foto: Författaren.

Vägen klassificeras enligt Klass 1 i ”Kategori: Bundenhet” och Klass 3 i ”Kategori: Jämnhet”.
Vägen är i behov av åtgärder inom kort.

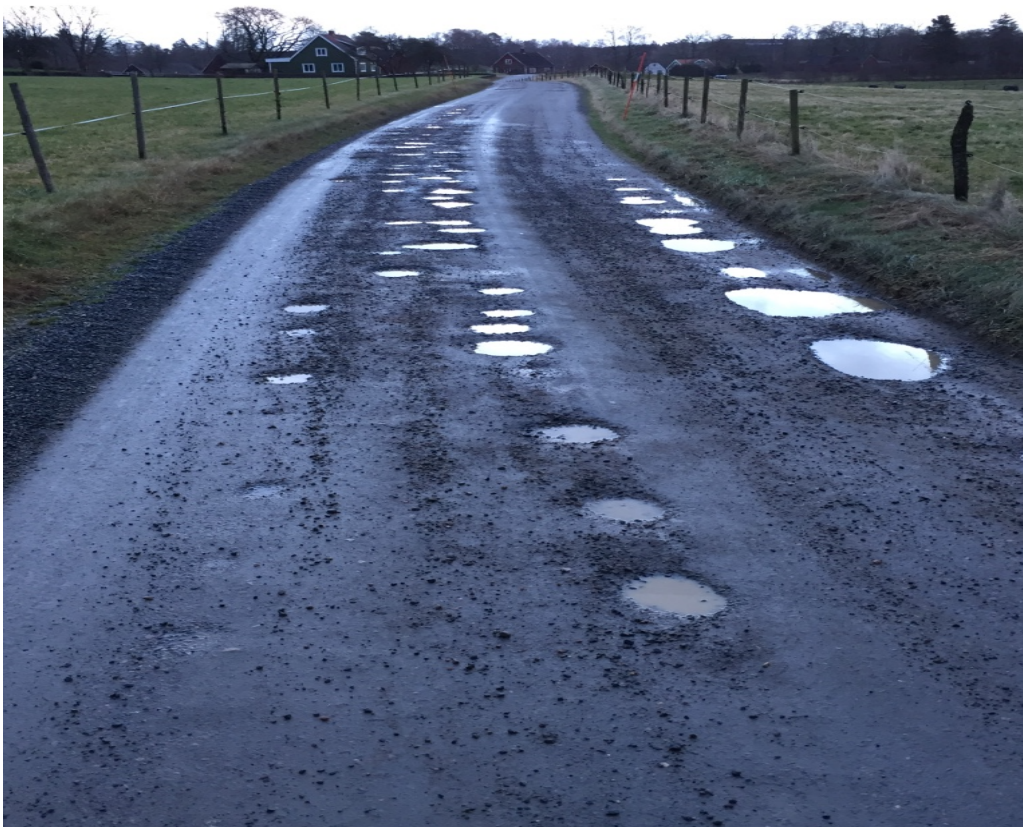
Figur 27: Sammanhängande slaghål. Foto: Författaren.

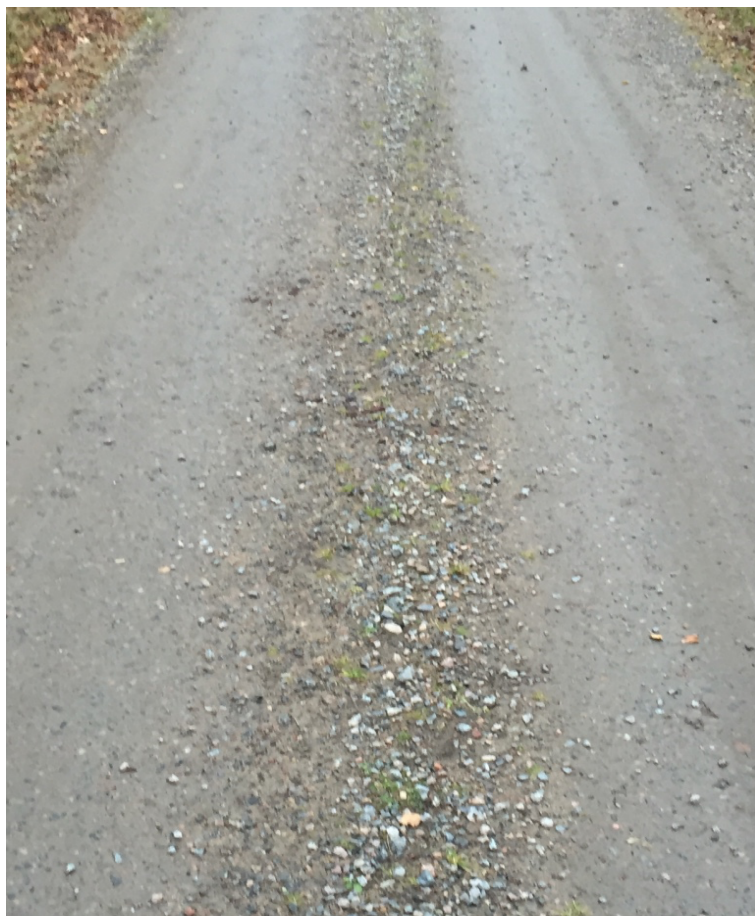
Figur 28: Tydlig spårbildning vilket gjort att gräs börjat växa i vägmitt. Foto: Författaren.

Vägen klassificeras enligt Klass 1 i både ”Kategori: Bundenhet” och ”Kategori: Jämnhet”. I den senare kategorin är det dock ett gränsfall om vägen istället borde klassificeras enligt Klass 2.

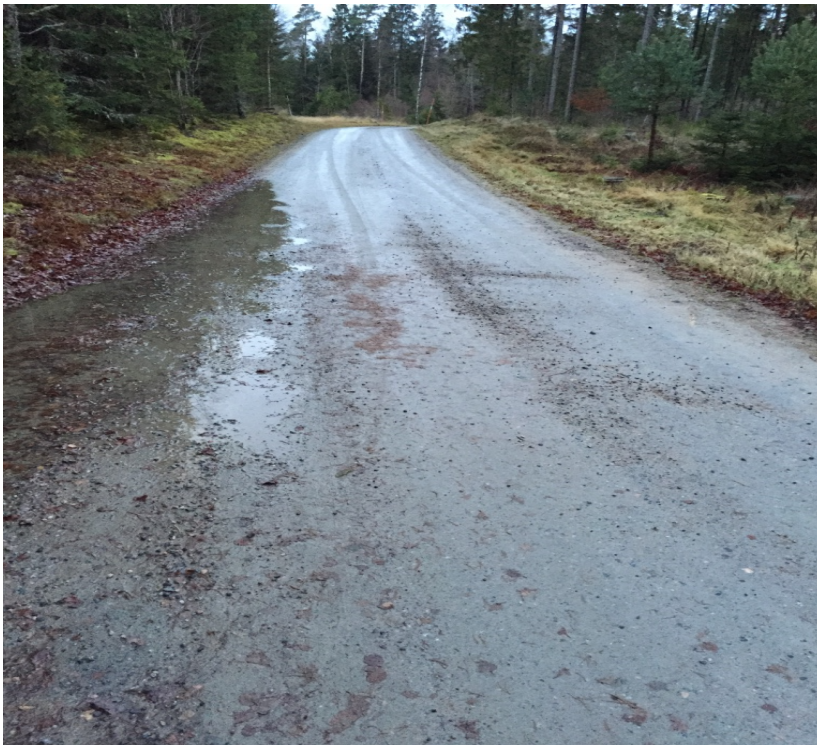
Figur 29: Vattensamling i väggkant. Foto: Författaren.

Eventuellt skulle vägen kunna delas in i två delar och klassificering göras utifrån detta, eftersom den första delen (ca 4 km, väst-östlig riktning) av vägen är i bättre skick än den efterföljande delen. Att så är fallet kan bero på att man i samband med byggnationen av E4:an utnyttjade den första delen av vägen för materialtransporter. När motorvägsbygget senare var färdigt återställdes den del av v.1891 man hade utnyttjat. Detta innebar en materialutskiftning av vägen där mycket nytt förstärkningsmaterial lades på. Det kan mycket väl tänkas att man fortfarande har nytta av detta vilket skulle kunna förklara varför den inledande delen av vägen också är i bättre skick än den efterföljande delen (Sellgren, 2015). I detta fall har dock en helhetsbedömning gjorts för vägen varvid vägen därför klassificeras enligt Klass 1 i ”Kategori: Bundenhet” och Klass 3 i ”Kategori: Jämnhet”. Vägen är i behov av åtgärder inom kort.

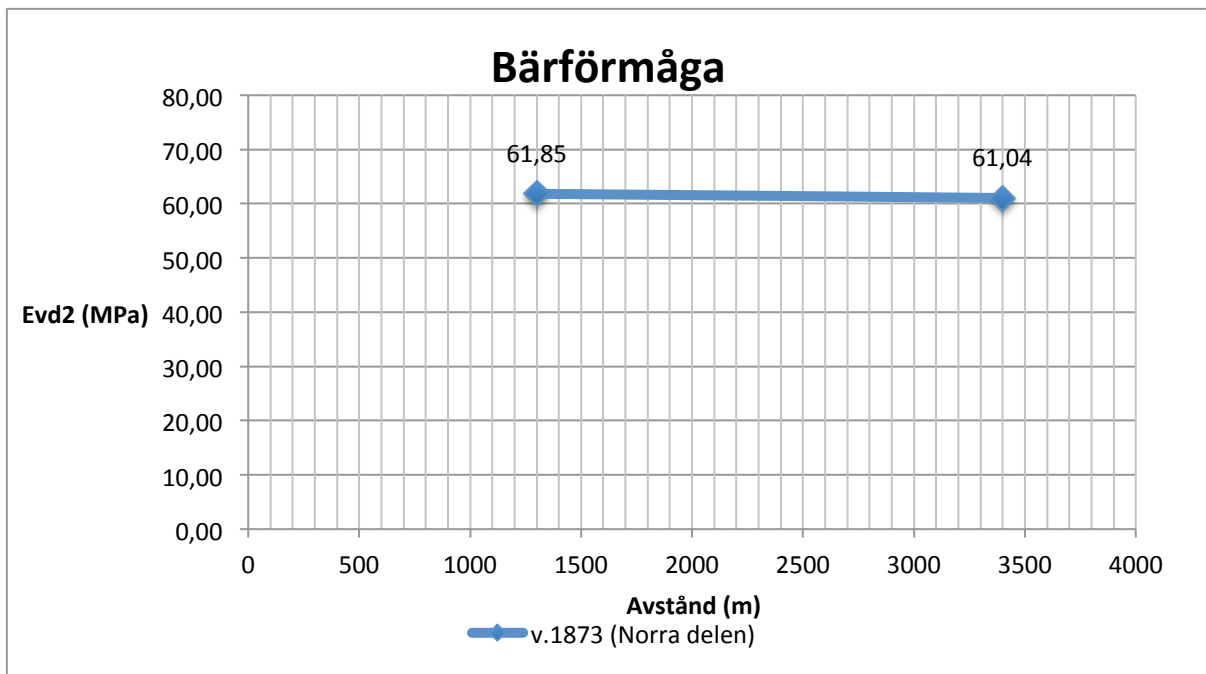
Figur 32: Bärförmåga, Evd2, längs v.1873 (Norra delen) vid det andra mättillfället.

Anledningen till att deformationsmodulen, E_{vd2} , har beräknats i detta fall är för att korrigera för de fel som ibland kan uppstå i sambandet mellan sättning och bärförmåga för deformationsmodulen E_{vd} . I normala fall finns ett samband mellan sättning och bärförmåga där en större sättning renderar i en lägre bärförmåga och en lägre sättning renderar i en högre bärförmåga (det är så den lätta fallvikten fungerar). I de fall då deformationsmodulen för en mätplats baseras på medelvärdet av flera mätpunkter kan dock fel uppstå. Så är fallet om spridningen av mätvärdena för de olika mätpunkterna är stor. Konsekvensen blir då att medelvärdet av deformationsmodulen för dessa mätpunkter kan bli missvisande vilket gör att ovanstående påstående om sambandet mellan sättning och bärförmåga inte alltid är sant. Detta innebär exempelvis att en mätplats som har högre sättning än en annan mätplats också kan få högre bärförmåga. Ett konkret exempel på detta visas i nedanstående figurer. I dessa framgår resultat från det andra mättillfället för v.1873 (Norra delen).

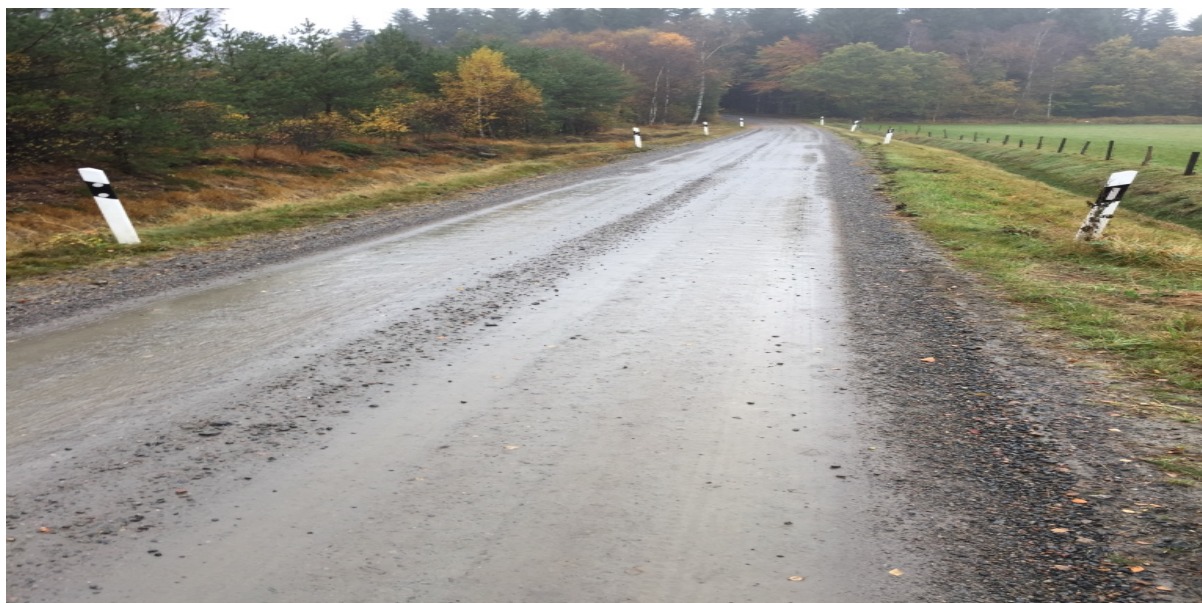
Figur 39: Låg bärförmåga, men inga ytliga skador. Foto: Författaren.

En sak som man relativt omedelbart lägger märke till om man studerar Figur 33–Figur 38 är att det finns en mätpunkt längs v.1850 som sticker ut från övriga. Vid den fjärde mätpunkten är sättningen väldigt hög och därmed bärförmågan väldigt låg. Mätpunkten förekommer på ett avsnitt av vägen där vägen går över en mosse. På detta avsnitt hade man enligt Sellgren (2015) för länge sedan problem med bärigheten hos vägen. Det medförde då att man gjorde en materialutskiftning där material togs bort och nytt förstärkningsmaterial lades på i syfte att öka bärigheten. När mätningarna av bärförmåga utfördes i detta arbetes fallstudie kunde man känna hur överbyggnaden ”gungade” när vikten från fallvikten släpptes. Även om mätningarna indikerar på en fortsatt låg bärförmåga på detta avsnitt är sträckan i bra tillstånd rent visuellt. Detta kan därför användas som ett exempel för att styrka att det inte nödvändigtvis finns något samband mellan bärförmåga och visuell skadebild. Även om bärförmågan är låg behöver inte detta betyda att vägen är i sämre skick jämfört med om bärförmågan istället varit högre.

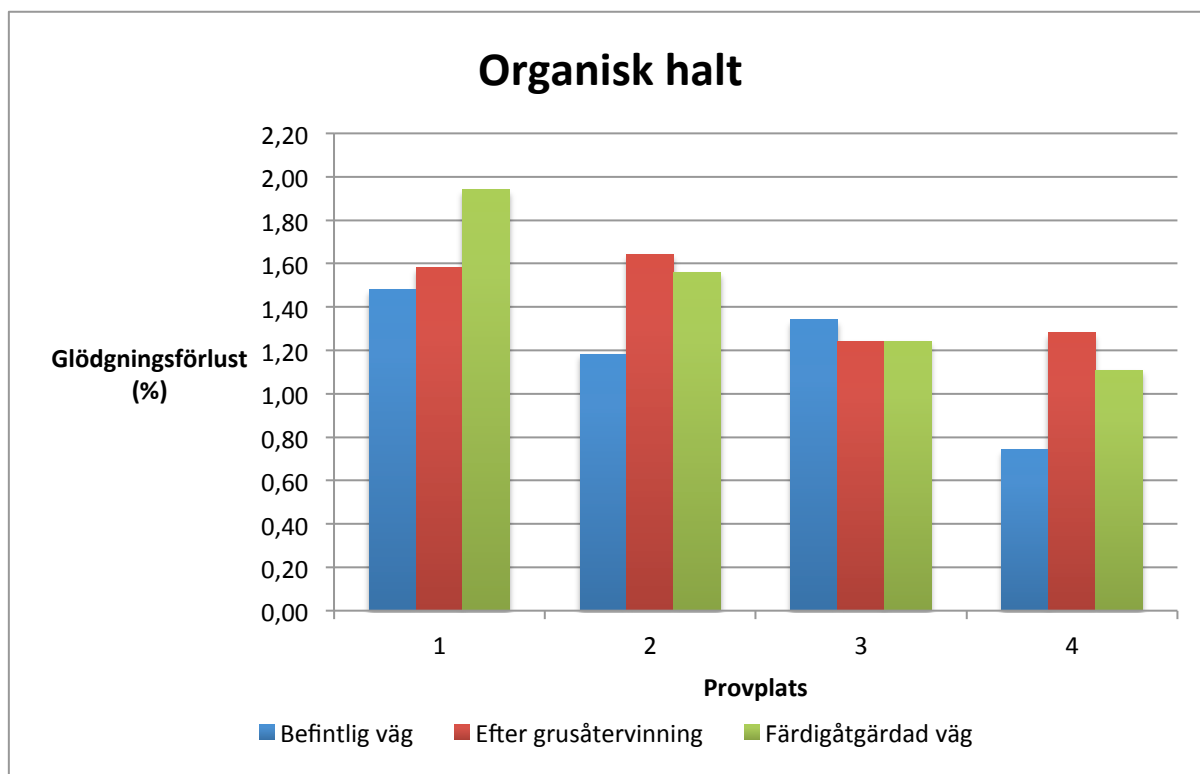
Figur 47: Slitlagrets organiska halt i form av glödgningsförlust vid de fyra provplatserna. Glödgningsförlusten i figuren är baserad på medelvärdet av de fem provpunkterna för respektive provplats.

Utifrån de insamlade proverna från v.1890 har slitlagrets organiska halt i form av glödningsförlust bestämts. Resultaten framgår av nedanstående figur.

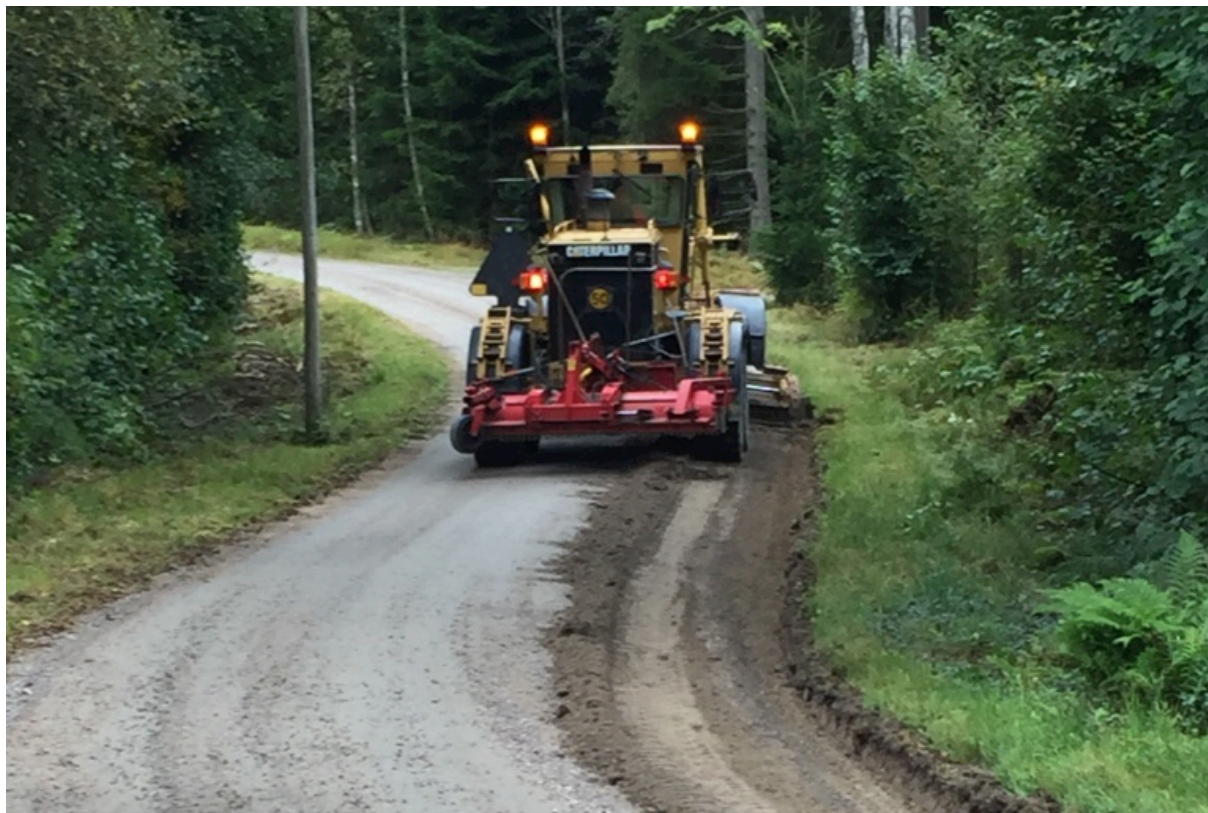
Figur 48: Kantskärning med väghyvel. Foto: Författaren.

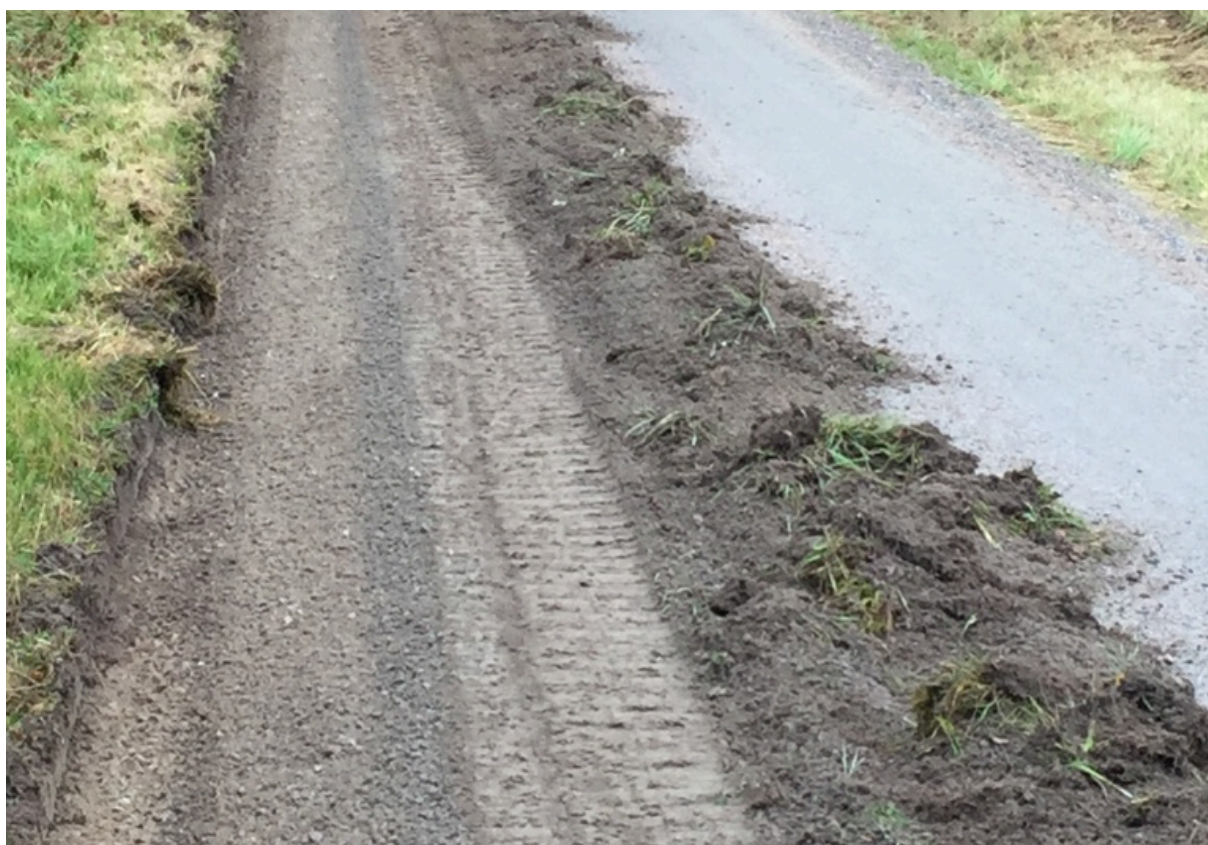
Figur 49: Material som dragits in i samband med kantskärning. Foto: Författaren.

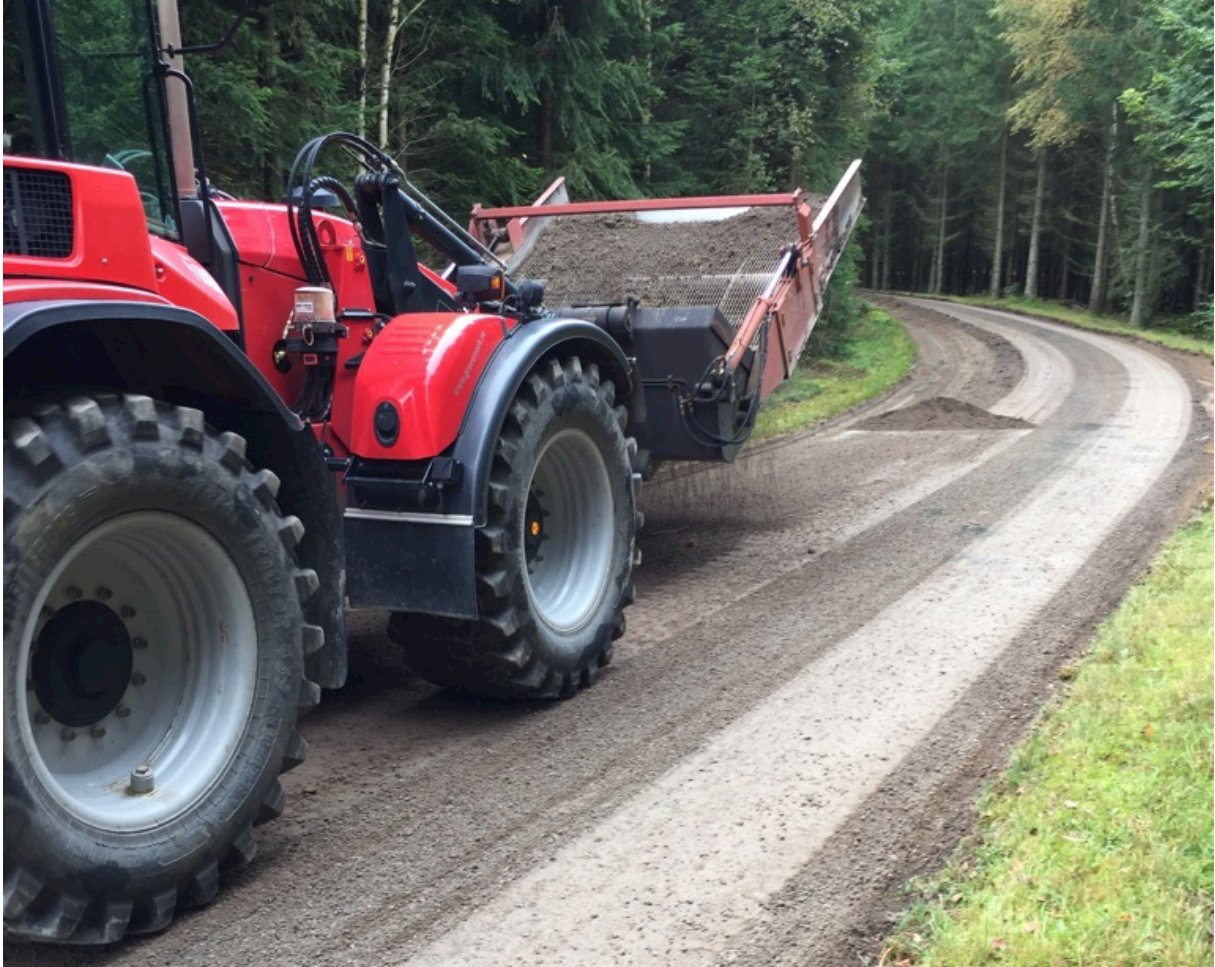
Figur 50: Grusåtervinning med traktorgrävare utrustad med galler-vibratorskopa. Foto: Författaren.

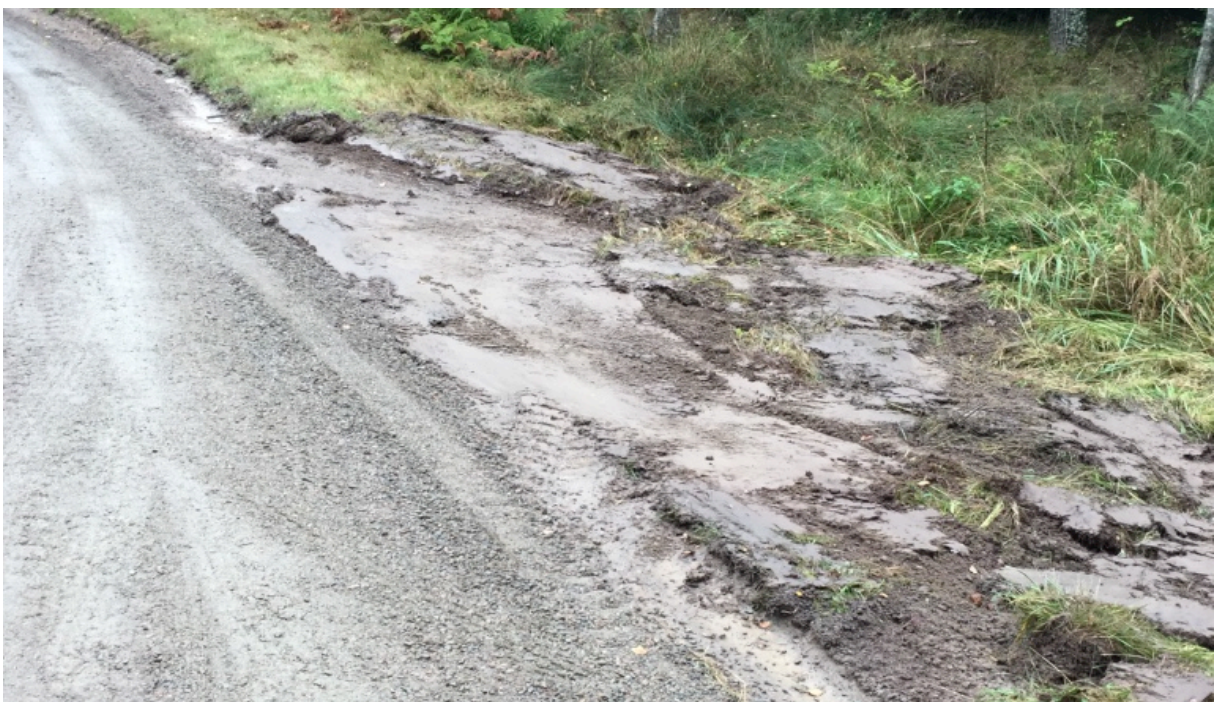
Figur 51: Kanter åtgärdas för att erhålla tillräcklig vattenavrinning. Foto: Författaren.

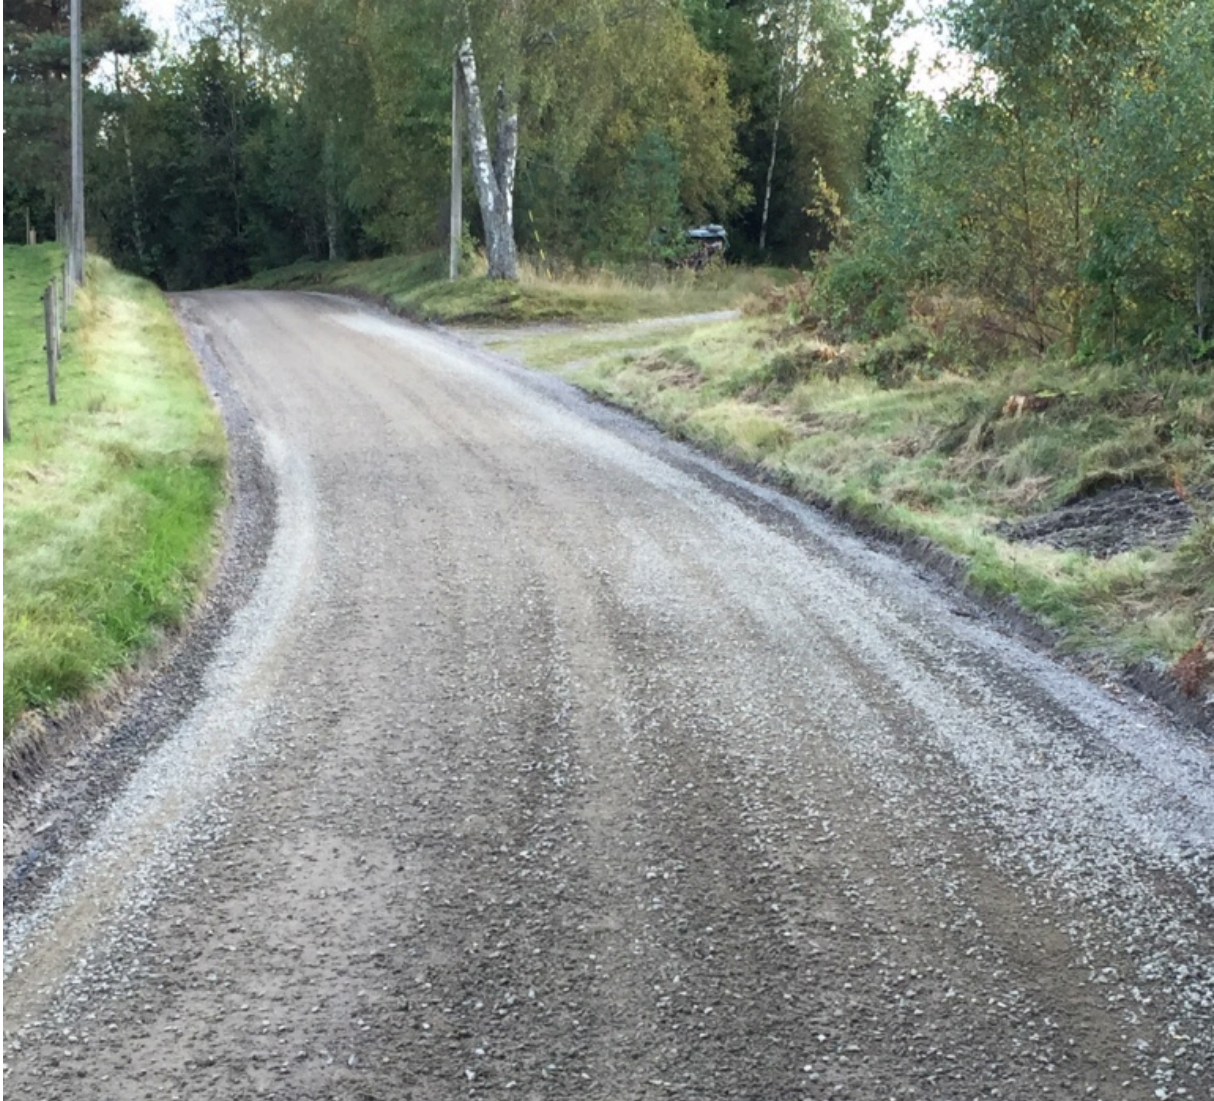
Figur 52: v.1890 efter utförd kantskärning och grusåtervinning. Foto: Författaren.

8. Underhållsarbete färdigställt. Packning av vägen överläts till trafiken, se Figur 52.
