Thesis 287

Drift och underhåll av grusvägar

Tillståndsbedömning samt analys av bärförmåga och
gruslitage

Examensarbete

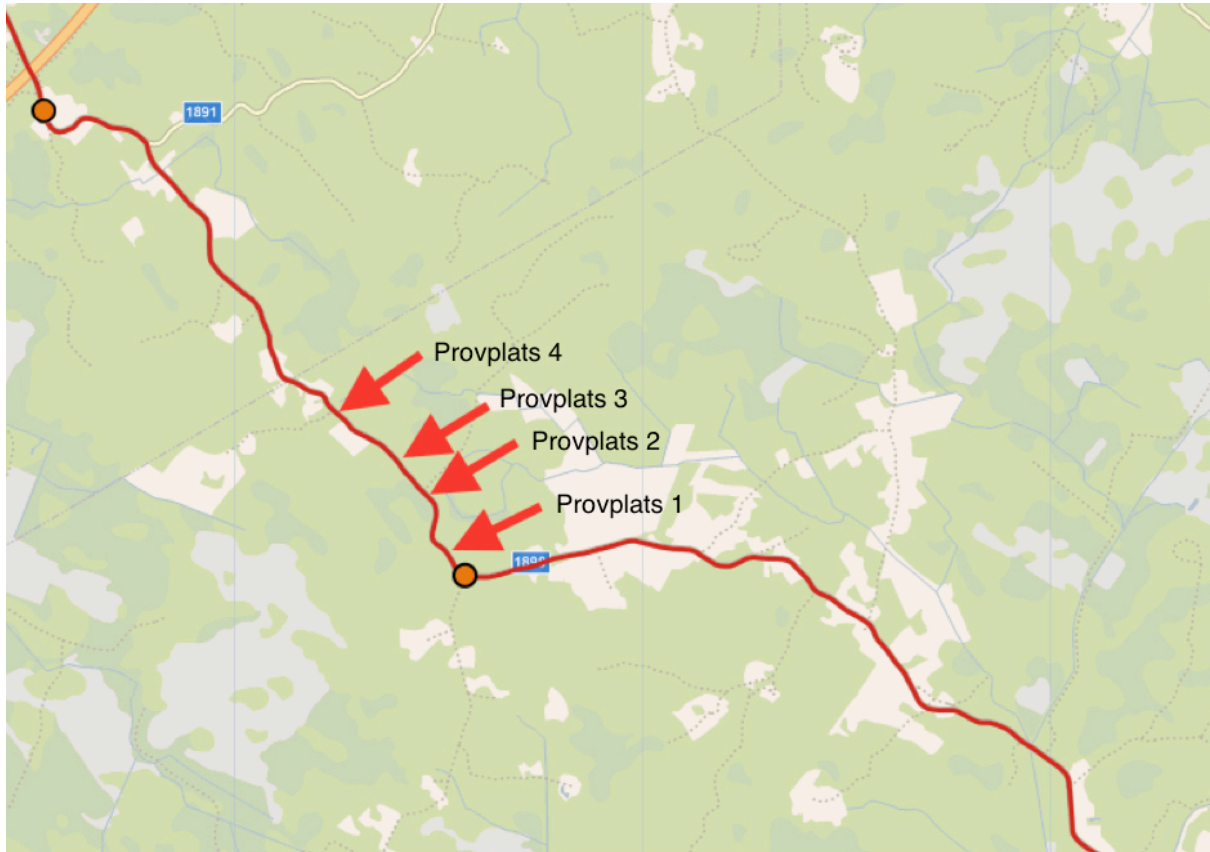
Den röda linjen visar v.1890. De orangea prickarna anger start-och slutpunkt för den sträcka (ca 3 km) där kantskäring och grusåtervinning utfördes. Samtliga provplatser är samlade på den sista kilometern av denna sträcka.
