Kusterosion och äldre kustdyners morfologi i Skälderviken

Mark Björnfors

Examensarbeten i geologi vid Lunds universitet,
kandidatarbete, nr 478
(15 hp/ECTS credits)

Geologiska institutionen
Lunds universitet
2016

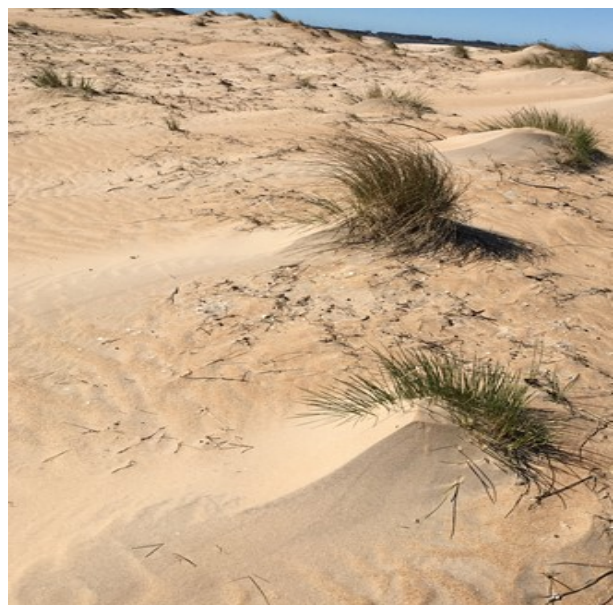
Fig. 1. Vegetation hjälper till att binda sanden.

Sanddyner kan bildas som inlandsdyner, kustdyner, floddyner och insjödyner (Pye & Tsoar 2009). Kustdyner bildas med hjälp av vindens och vattnets krafter. Sand spolats upp genom vågornas friktion och avlagras på stranden. Vinden fortsätter transporten av finkornigare sediment och genom att sanden ansamlas framför ett hinder, oftast vegetation (Fig. 1.), men även genom olika skydd skapta av människan sker en påbyggnad (Pye & Tsoar 2009).

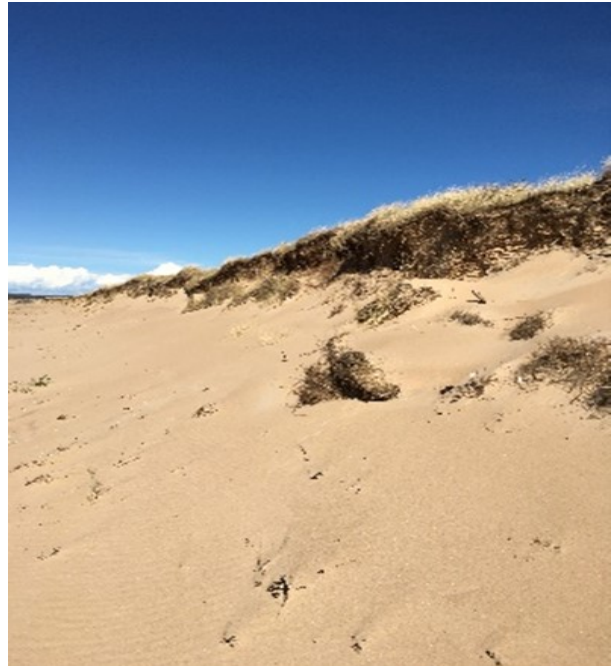
Fig. 3. Erosionskant i Skäldervikens mellersta delar där rasmaterial med vegetation fallit ner. Bild: Mark Björnfors.

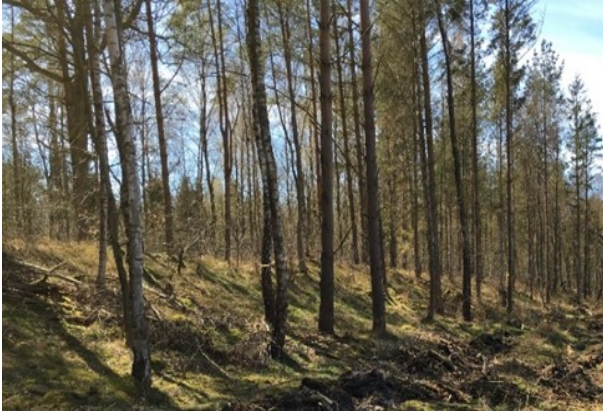
Fig. 4. Långsträckt dyn formad av ett fornt risstaket. Bild: Mark Björnfors.

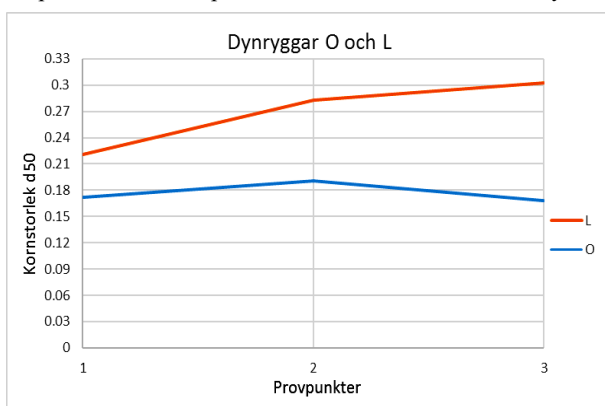
Fig. 8. Prover tagna uppe i dynlandskapet i L och O profil i sammanlagt 6 stycken dynryggar. Diagrammet visar kornstorleksfördelningen i tre provtagningpunkter (L 1-3, O 4-6) där L-profilen uppvisar ett något grövre material.

mer vegetation närmare stranden och toppigare dynner. Kornstorleken i profil-O varierar mellan finsand till mellansand och uppvisar en måttlig sortering i de första två dynryggarna, för att sedan övergå till ett mer väl sorterat sediment i dynryggen längst in mot land. L-profilerna uppvisar ett sediment med grövre kornstorlek, där samtliga prover ligger inom fraktionen för mellansand (Fig. 8).

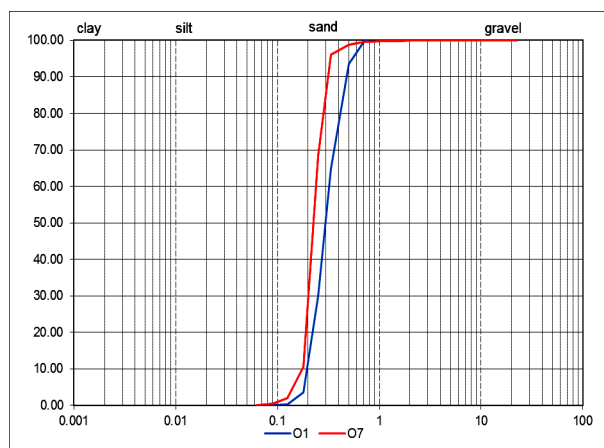
Fig. 9. Kumulativa kurvor som visar fördelningen från strandplanet (O1) och sanddyn (O7). Kurvorna liknar varandra då båda uppvisar en kornstorlekskurva som liknar formen för dyn, trots att O1 tagits nere på strandplanet och O7 tagits längre upp i dynlandskapet.

Två kumulativa kurvor (Fig. 9) från profil-O har jämförts för att visa hur sorteringen, kornstorlek och skevheten skiljer sig då provtagning från strand jämförts med provtagning från dyn. Provtagning från strandplanet har genomförts vid övre svallzon där materialet påverkats av vågor. O1 uppvisar ett väl sorterat sediment med en stark negativ skevhet (-0,09) vilket talar för ett sediment med hög fördelning av finkornigt material, med viss förekomst av grövre material. Kornstorleksfördelningen i prov O1 uppvisar en medelkornstorlek på 0,22 mm i diameter och faller inom fraktionen måttligt sorterad mellansand (Tucker 2001). Prov O7 som är taget längre upp i dynlandskapet cirka 136 m från O1 uppvisar ett mer väl sorterat material med en sorteringsgrad enligt Folk & Ward (Tucker 2001) på 0,35 och uppvisar en medelkornstorlek på 0,16 mm i diameter och befinner sig inom fraktionen för väl sorterad finsand (Tucker 2001). Provet uppvisar likaså en stark negativ skevhet (-0,02) med en dominerande kornstorlek i fraktion 0,18 mm i diameter för finsand (Tucker 2001). Handplottade kurvor för provpunkter O1 och O7 har jämförts med generella kornstorlekskurvor för sand och dyn där man kan få ut information om avsättningsmiljön beroende på vilken form kurvan uppvisar. De kumulativa kornstorlekskurvorna som upprättats visar former enligt generella kornstorlekskurvor från dyner. (Visser 1969).

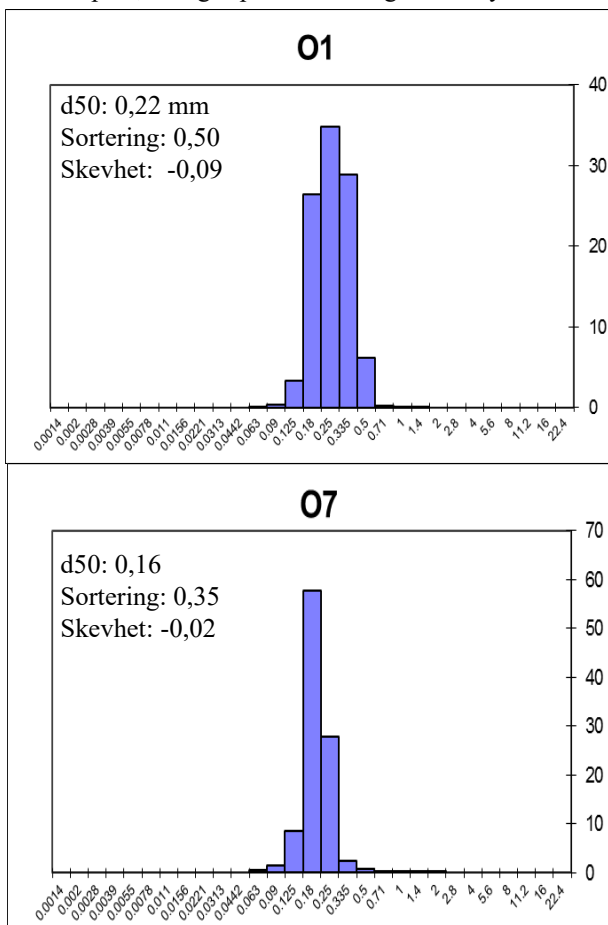
Fig. 10. Histogram som visar kornstorlekens procentuella fördelning från strandplanet (O1) och sanddyn (O7).

Två histogram har upprättats för att visa den procentuella fördelningen av sedimentets kornstorlek från två olika provpunkter (Fig 10). Provpunkt O1 är tagen på strandplanet och provpunkt O7 är tagen längre upp i en dyn. O1 uppvisar ett något grövre sediment med en sämre sorteringsgrad (0,50) än O7 och en medelkornstorlek i fraktion för mellasand (0,22 mm). O7 uppvisar en högre sorteringsgrad (0,35) samt uppvisar ett mer finkornigt sediment med en medelkornstorlek på 0,13 mm (Tucker 2001) Den procentuella fördelningen utgörs av en grövre kornstorlek i O1 där 0,25 mm utgör största delen av sedimentet, medan en finare kornstorlek på 0,18 utgör provet som tagits i en dyn.

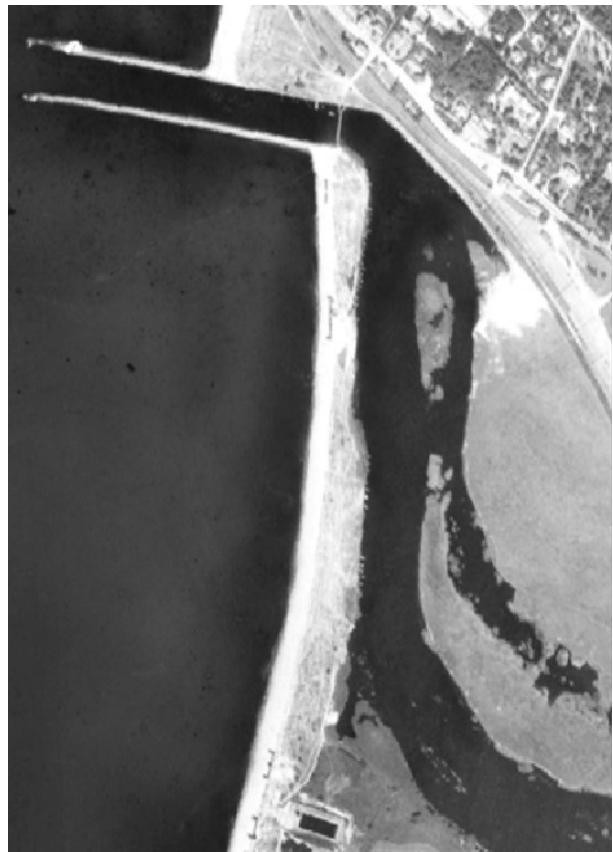
Fig. 11. Bild från området framför hamnen från 1940-talet. (Ångelholms kommun)

Flygbild från 1940-talet (Fig. 11) och från 2012 (Fig. 12) visar att en viss ackumulation skett i närheten av Rönne ås utlopp. Delar av det antropogent uppbyggda dynamrådet framför hamnen (rödmarkerat) tyder på att en viss uppbyggnad av sediment har skett sedan 1940-talet. Områden tycks ha blivit något bredare samtidigt som man kan skönja en kraftigare växlighet i dynerna.

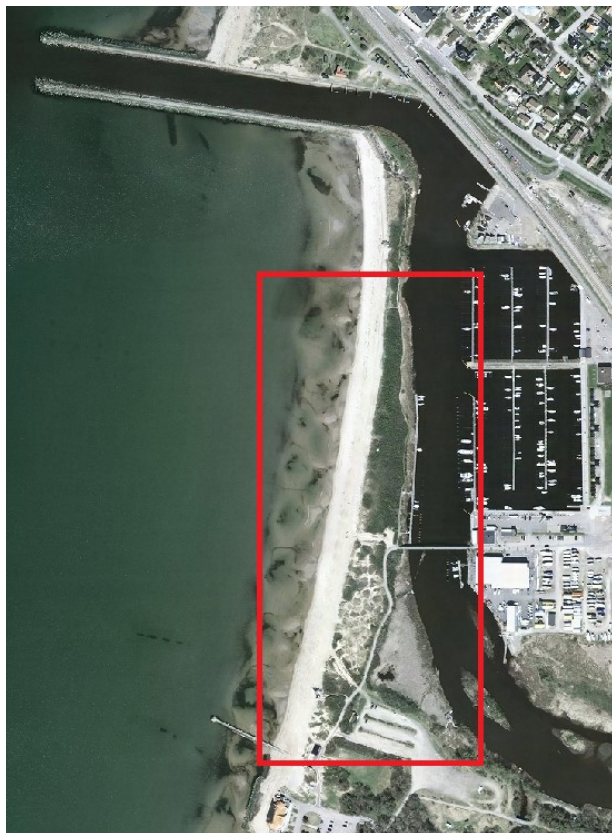
Fig. 12. Området framför hamnen idag (Ångelholms kommun). Den röda markeringen visar området där ackumulationen tycks varit mer omfattande.

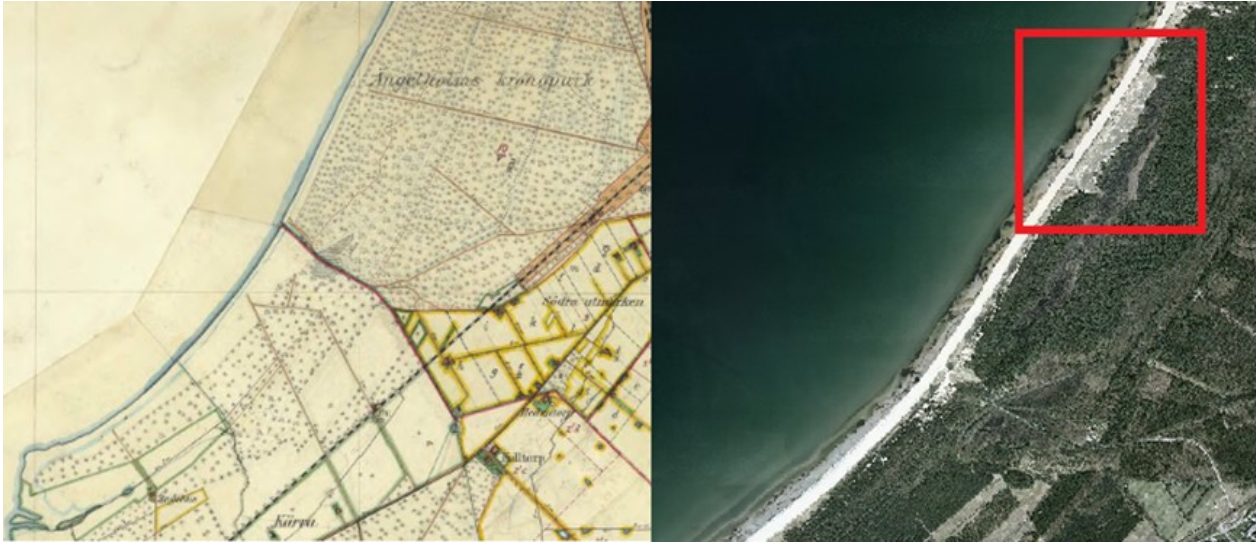
Fig. 13. Bild från 1926-34 (Lantmäteriet, Häradsekonomiska kartserien) och bild från 2012 (Ängelholms kommun). Den röda linjen markerar området där skogen avverkats. Notera på bild till vänster hur trädgränsen sträcker sig ända ner till strandplanet.

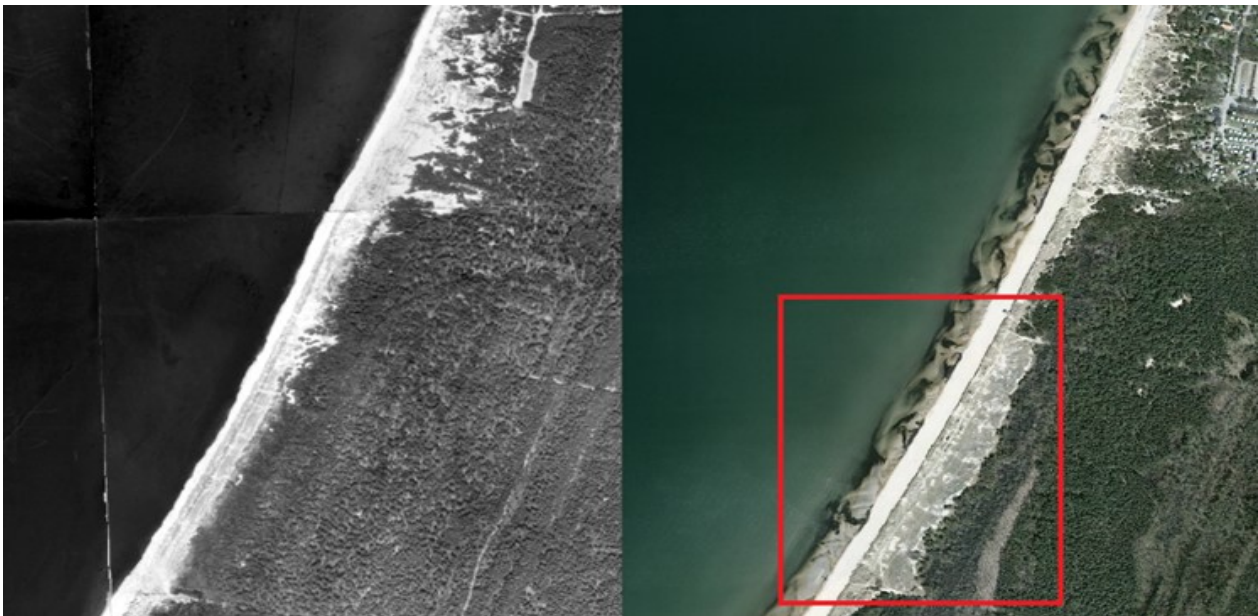
Fig. 14. Flygbild från 1940 talet och flygbild från 2012. (Ängelholms kommun) Den röda markeringen visar var trädgränsen har förflyttats bakåt. Förändringen har skett genom att skog avverkats.

Överst visas en äldre bild hämtad ur Lantmäteriets historiska kartor som visar trädlinjens förändring där nuvarande naturreservat är upprättat. Notera hur trädlinjen på bild från 1926 sträcker sig ända ner till strandplanet medan det idag flackare vegetationsfria dynlandskapet breder ut sig (Fig. 13). De två nedre flygbilderna visar även hur trädgränsen sträcker sig längre ner mot strandplanet under senare år (Fig 14). Idag är området helt fritt från större träd och buskar och ett gräsbeklätt område breder ut sig. (Fig. 15)

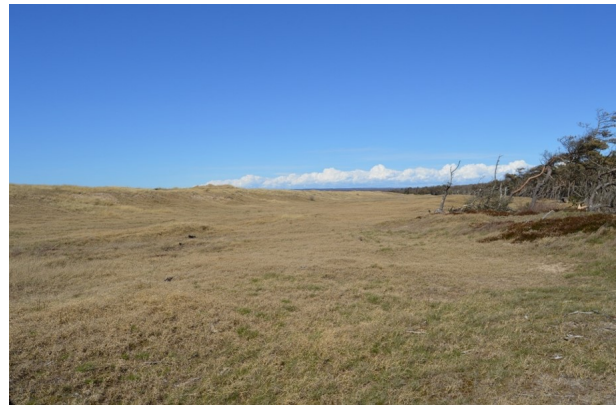
Fig. 15. Delar av naturreservatets flackare dynområde idag. Trädgränsen syns till höger. Bilden är tagen i det rödmarkerade område som syns i fig. 15.

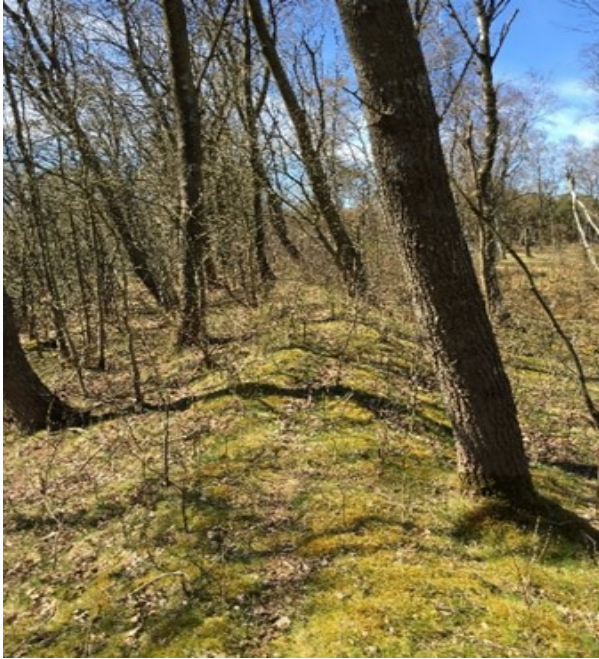
Fig. 16. Bilden visar den första dynryggen ca 300m från havet idag (Bild egen).

Två bilder illustreras för att visa de äldre kustdyner som syns på kartor från 1858 samt hur de ser ut idag. Dynryggarna som är lokaliserade 300 och 900 m från stranden syns idag som långsträckta vegetationsbeklädda dynryggar (Fig. 16) I fält provtogs även dynryggarna för att fastställa vilken kornstorlek de byggs upp av. Kornstorleken i dynerna domineras av finsand (se bilaga, provpunkt O8 och O9). Kartan från 1858 (Fig 17) visar endast två av de tre dynryggar som syns på senare upprättade kartor.

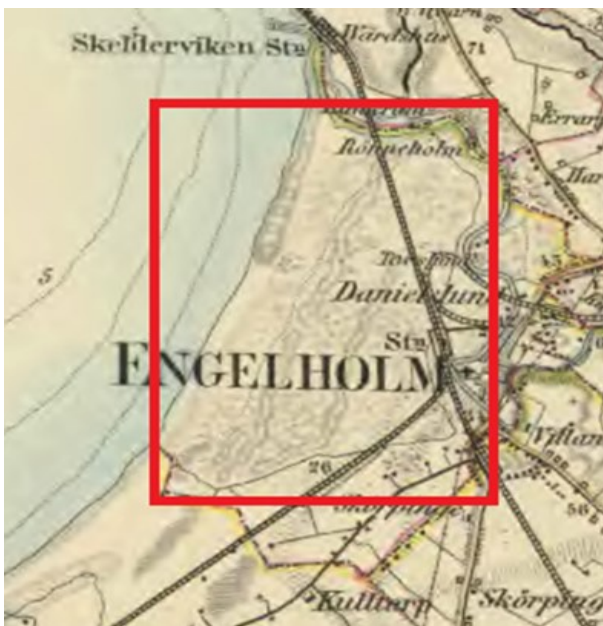
Fig. 17. Den röda markeringen visar de äldre dyner som skulle skydda mot flygsanden och är idag vegetationsbeklädda (Lantmäteriet, generalstabskartan).

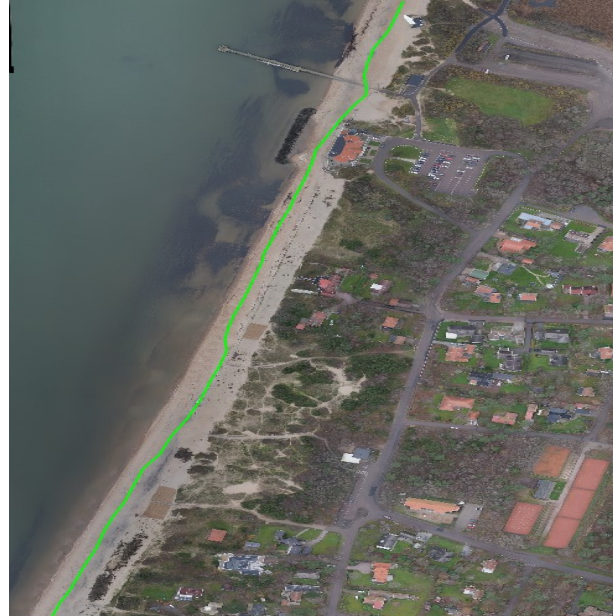
Fig. 18. Vegetationslinjens förändring från en flygbild tagen år 1940. (Ängelholms kommun) Gröna linjen markerar vegetationslinjens läge år 1940, vilket indikerar att vegetationen dragit sig tillbaka. Bilden är redigerad från en liknande jämförelse hämtad från en rapport från Lunds Tekniska Högskola: (Larson 2015)

Vegetationen har dragit sig tillbaka i olika stor grad längs stranden sedan 40-talet. Den gröna linjen (se Fig. 18) visar en översiktlig bild över hur stort avstånd vegetationen rört sig bakåt. Strandplanet har blivit bredare norr om bryggan som syns i figur 18 medan det har blivit smalare strax söder om den. (Larson 2015). Nutida erosionsskador kan skönjas i delar av kustdynerna, troligtvis orsakade av en ökad antropogen aktivitet i dynlandskapet, i kombination med stormskador vid en uppstuvning av vattnet i bukten. (Fig. 19)

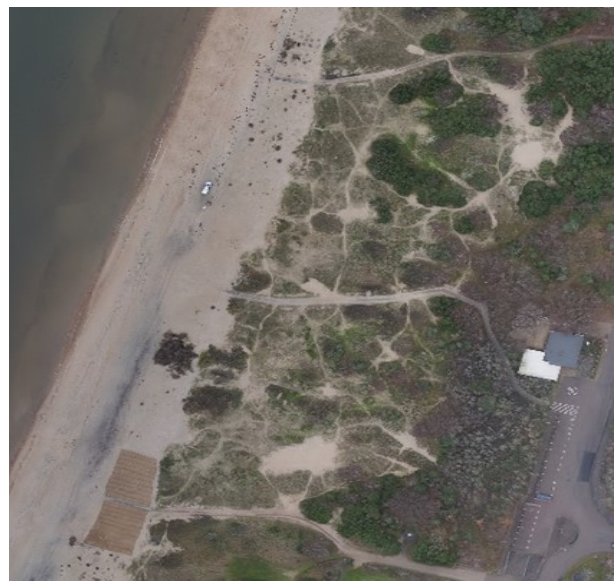
Fig. 19. Erosionsskador i samma område som i (Fig. 18). Dessa skador har troligtvis uppkommit genom mänsklig aktivitet i dynerna. (Ängelholms kommun)

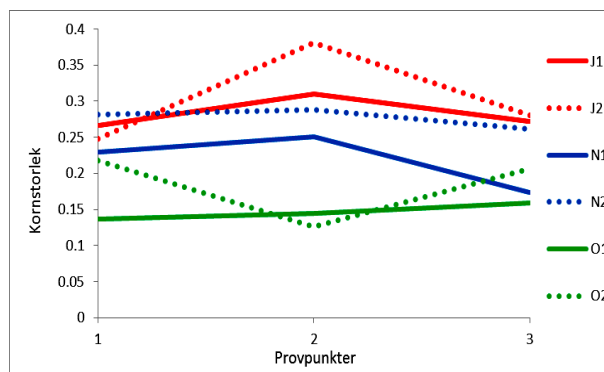
Fig. 20. Diagram över samtliga kornstorleksanalyser J1, N1 och O1 är tidigare provtagningsresultat (2015-05-21) och J2, N2 och O2 är nya provtagningar (2016-04-22). Diagrammet visar medelkornstorlek d50 (mm).

Tre provtagningar från maj 2015 har jämförts med provtagningar utförda i april 2016 och illustreras i ett diagram (Fig. 20). J1, N1 och O1 är resultat från tidigare provtagningar och J2, N2 och O2 är nyligen utförda provtagningar. Resultaten visar att kornstorleken taget vid övre svallzonen är något grövre för profil J1 än J2. Proverna J och N stämmer överens med tidigare provtagningar, dock med en något grövre kornstorlek. Längre upp på strandplanet där sand förts upp via saltation är kornstorleken finare. Samtliga prover ligger inom intervallet för att transporteras via saltation med hjälp av vindens kraft (0,07-0,5mm) (Kok et al. 2012).

Proverna J och N som är tagna längre norrut i Skälderviken uppvisar samtliga en grövre kornstorlek än O. Eftersom kornstorleken är finare i södra delarna, tyder detta på att det troligtvis sker en ackumulation här. I de norra och mellersta delarna är kornstorleken grövre, vilket talar för att finare partiklar svallats bort och transporterats ner till den södra delen av bukten via kustparallella strömmar (Almström & Fredriksson 2011). Ett bra exempel på hur kornstorleken varierar från strandplanet längs Skälderviken utgörs av provpunkt O2 som uppvisar ett mycket finkornigt sediment, som i jämförelse med profil J2 uppvisar nästan ett 4 gånger så grovt sediment. Rimligtvis är tillgången på vindtransporterat material större i O-profilen, där finsand ansamlas på strandplanet med hjälp av vinden, medan i J-profilen är tillgången på så fint material begränsat på grund av en kraftigare erosion och en större bortförsel av finsand.

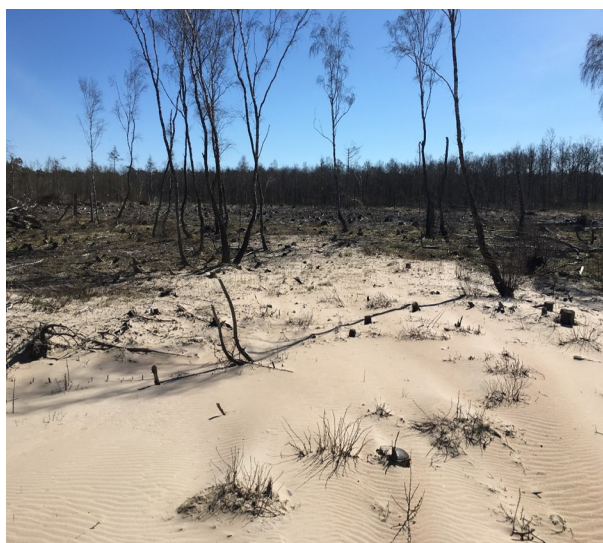
Fig. 21. Profil-O, stora mängder sand har transporterats in i den avverkade skogen. Vindripllar talar för att en sandtransport sker.

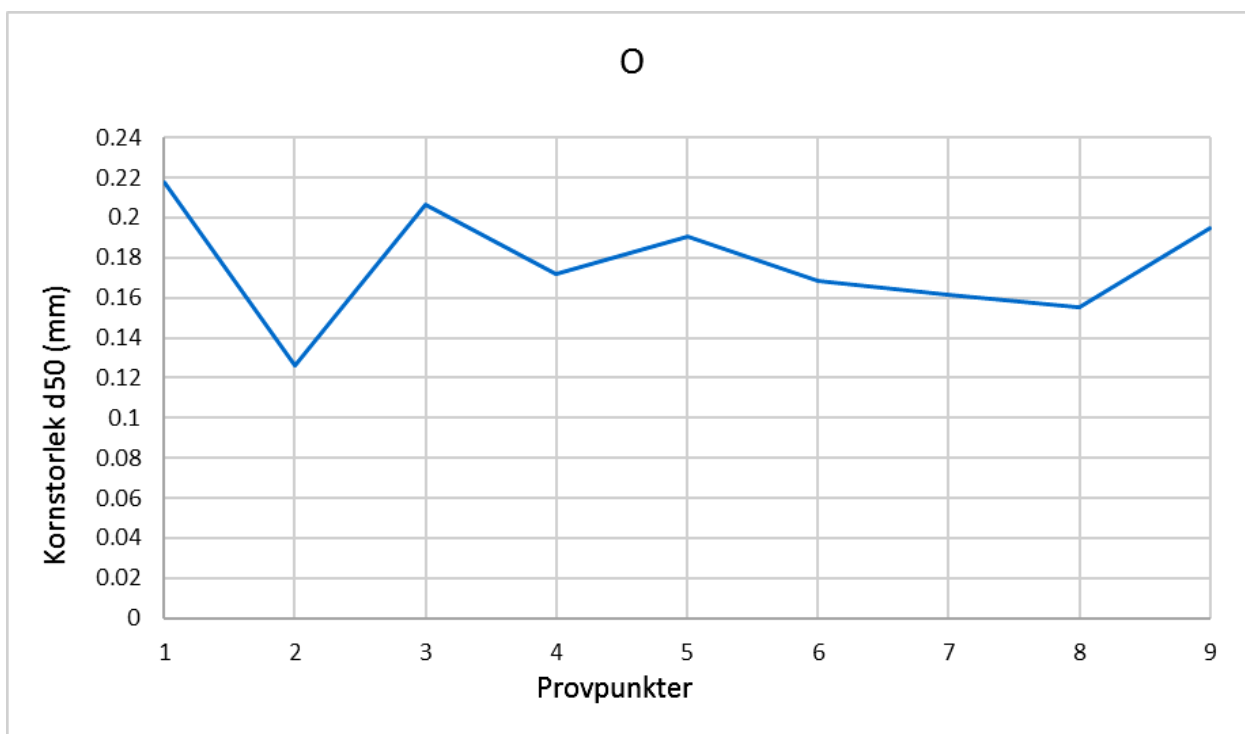
Profil O

Fig. B1. Diagram över samtliga kornstorleksanalyser från profil-O (9 provpunkter). Diagrammet visar medelkornstorlek d50 (mm). Provpunkterna sträcker sig från stranden till de äldre dynryggarna uppe i skogen.

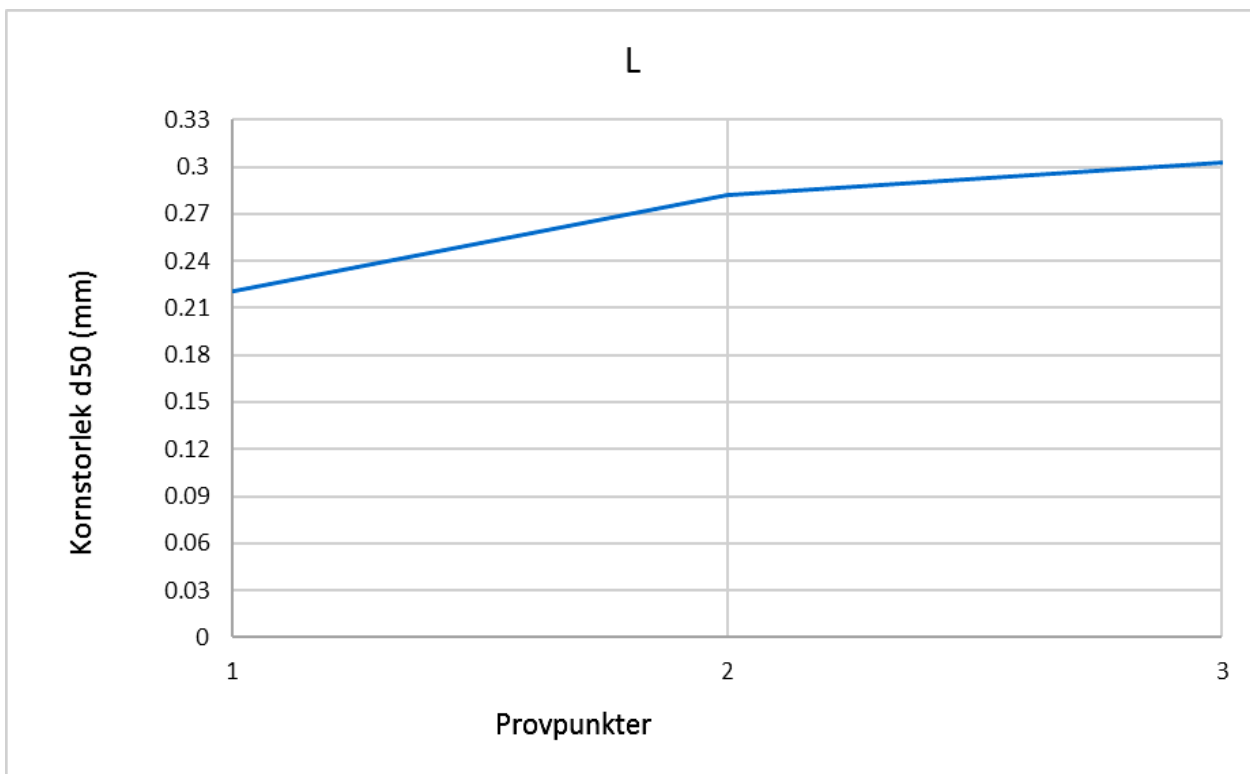
Profil L

Fig. B3. Diagram över samtliga kornstorleksanalyser från profil-L (3 provpunkter). Diagrammet visar medelkornstorlek d50 (mm). Provtagningen är utförd i tre stycken provpunkter varav samtliga är tagna i dynerna på tre olika dynryggar.

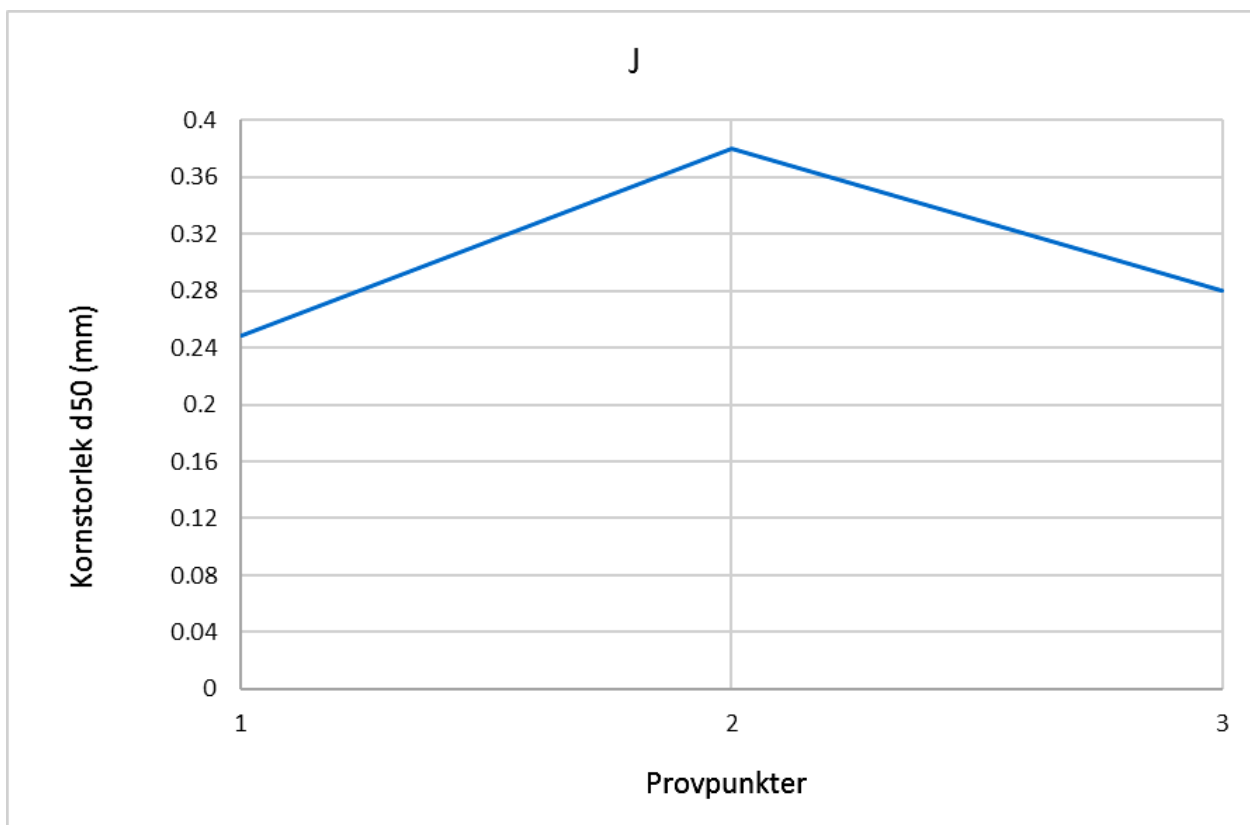
Profil J

Fig. B3. Diagram över samtliga kornstorleksanalyser från profil-J (3 provpunkter). Diagrammet visar medelkornstorlek d50 (mm). Samtliga provtagningar är utförda på strandplanet.
