Master Thesis
TVVR 17/5001

Vegetationens betydelse för dyners morfologi

Inverkan av stormerosion samt
långsiktig utveckling i Ängelholms
strandskog

English title: The importance of vegetation for dune morphology,
Impact of storm events and long-term evolution at the
beach Ängelholms strandskog

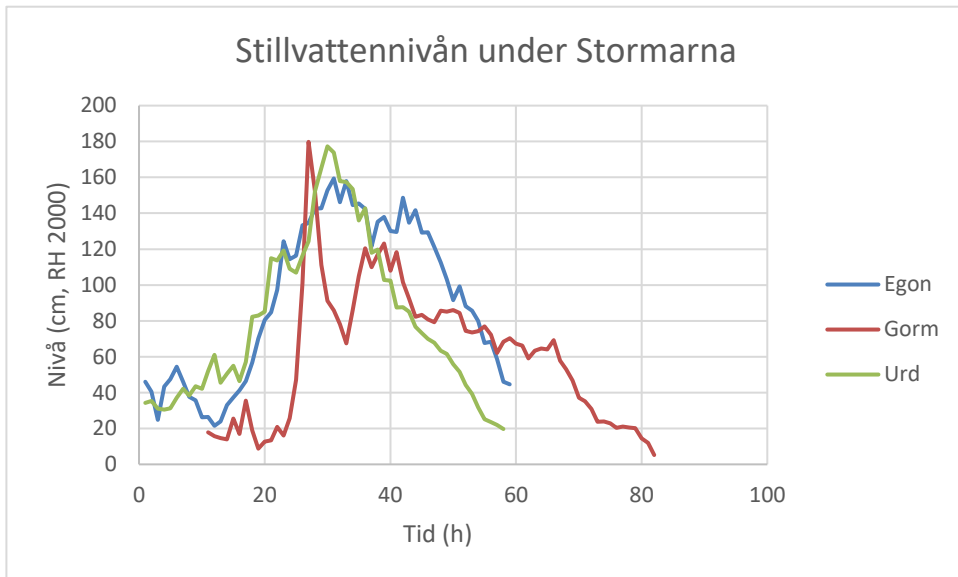
Figur 8. Diagram över uppskattad stillvattennivå (cm, relativt RH 2000) i Skälderviken under stormarna Egon, Gorm och Urd.

För att skapa en bättre förståelse om stormarnas olika inverkan på vattennivån i Skälderviken samt hur länge de pågick, redovisas respektive stormars stillvattennivå nedan i figur 8. I figuren syns det att Gorm och Urd är de stormar som skapat högst vattennivåer, med Egon strax under. Diagrammet är skapat från den data som beskrivs i kapitel 3.6, vattenståndsdatabaser från Viken korrigerad med uppstuvning för Skälderviken.

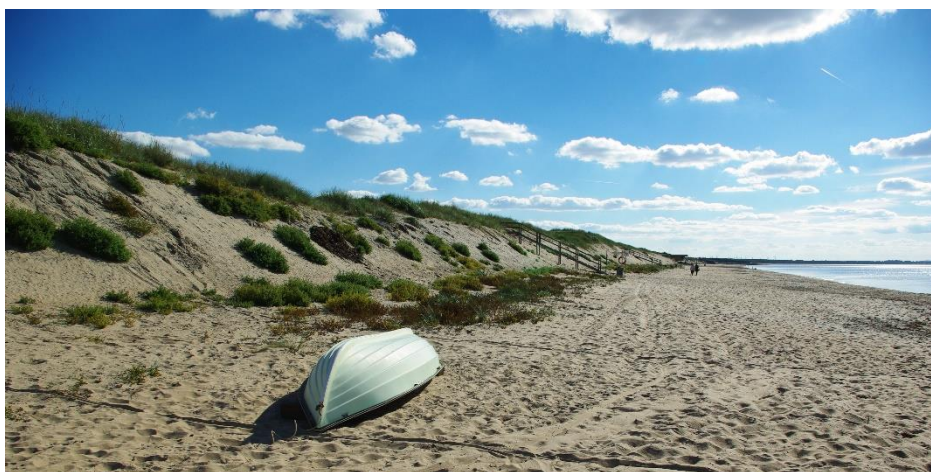
Figur 15. Artificiella frontdyner längre norrut på Ängelholms strand. Dynerna är fodrade, det vill säga att sand har fyllts upp mot erosionsbranten.

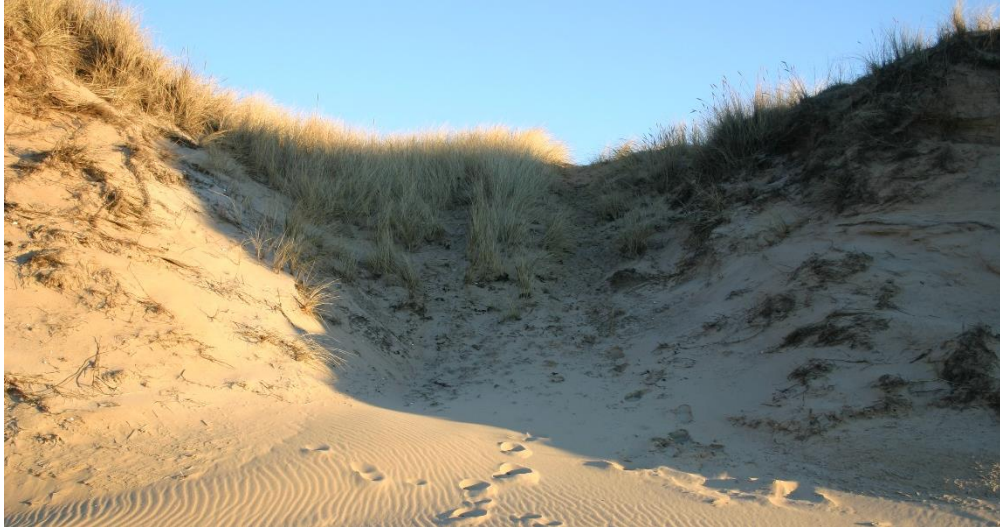
Figur 17. Urblåsningsrännan i frontdynen norr om studieområdet. Vegetationen har här åter börjat växa in i rännan och stabilisera dynen.

De flesta urblåsningsrännorna består av tre landskapsenheter; en erosions-deflations sänka, marginella erosionsväggar som omger sänkan och en depositions-lob. Urblåsningsrännor kan starta som små urholkningar eller rännor som med tiden breder ut sig och tar andra former. De kan utvecklas till att bli så kallade paraboliska sanddyner som är U-formade eller kan de på sikt stabiliseras med hjälp av att vegetation letar sig in i urholkningen och hjälper till att fästa sanden. Evolutionen av urblåsningsrännan beror även på hur vegetationen varierar över tiden, vindförhållanden, utsatthet för stormar, om nya frontdyner bildas och täpper igen ingången till rännan eller om sänkan når nivåer med fuktig sand som är tyngre för vinden att förflytta (Hesp och Walker, 2013).

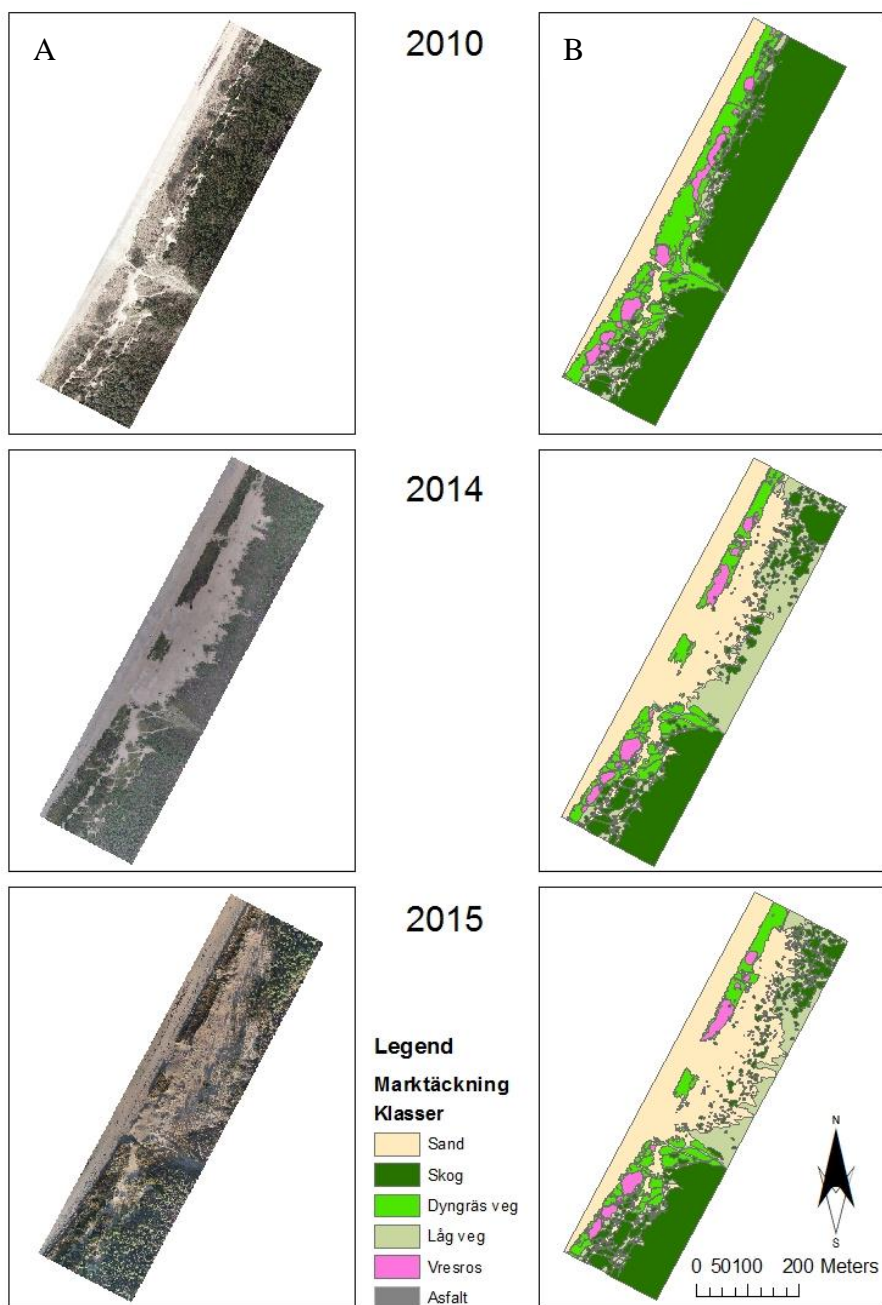
Figur 19. Klassificering av marktäckning i studieområdet i april 2010, november 2014 och december 2015. I kolumn "A" visas ortofoton för respektive år, och i kolumn "B" visas klassificeringen av marktäckningen för dessa.

<i>Datum</i>	<i>Sand (m²)</i>	<i>Låg veg. (m²)</i>	<i>Dyngräs (m²)</i>	<i>Skog (m²)</i>	<i>Vresros (m²)</i>	<i>Asfalt (m²)</i>
<i>April 2010</i>	30 100	6 800	31 900	88 300	7 000	200
<i>November 2014</i>	66 400	31 300	18 000	43 000	5 400	300
<i>December 2015</i>	76 700	21 700	17 500	42 900	5 300	200

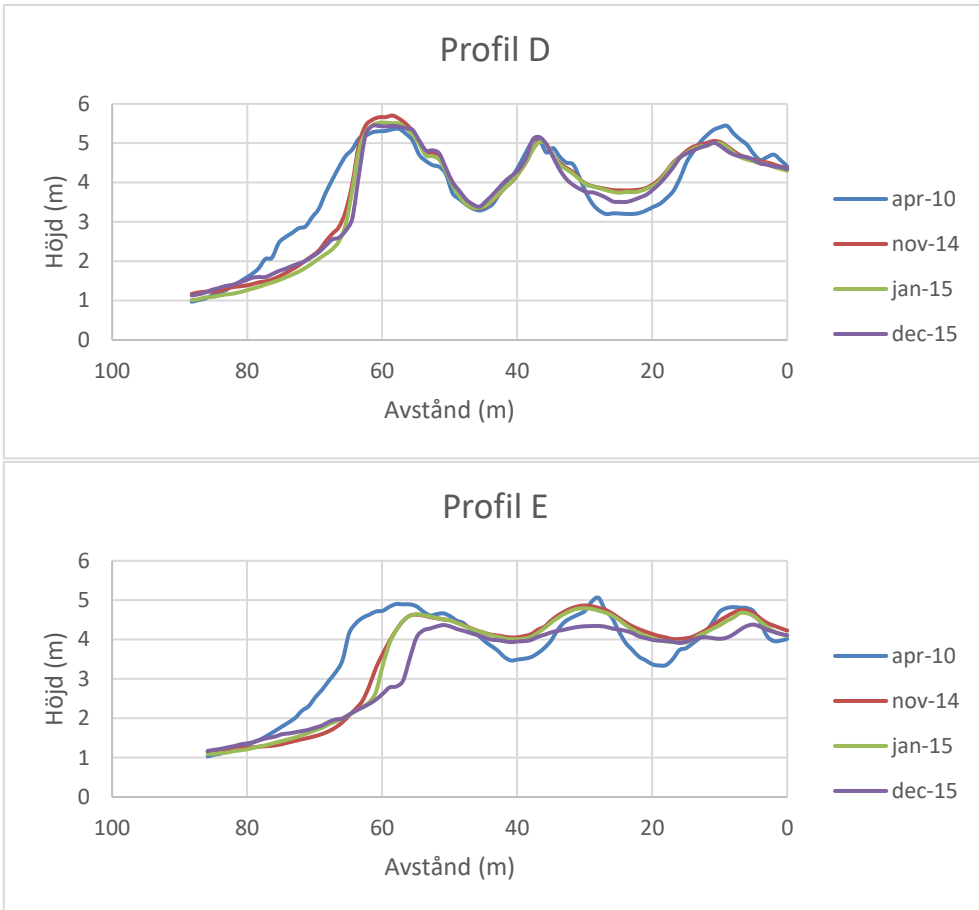
Figur 25 a) – e). Strandprofiler A-E uttagna ur höjdmmodellerna för april 2010, november 2014 samt januari och december 2015. Havet ligger till vänster om profilerna.

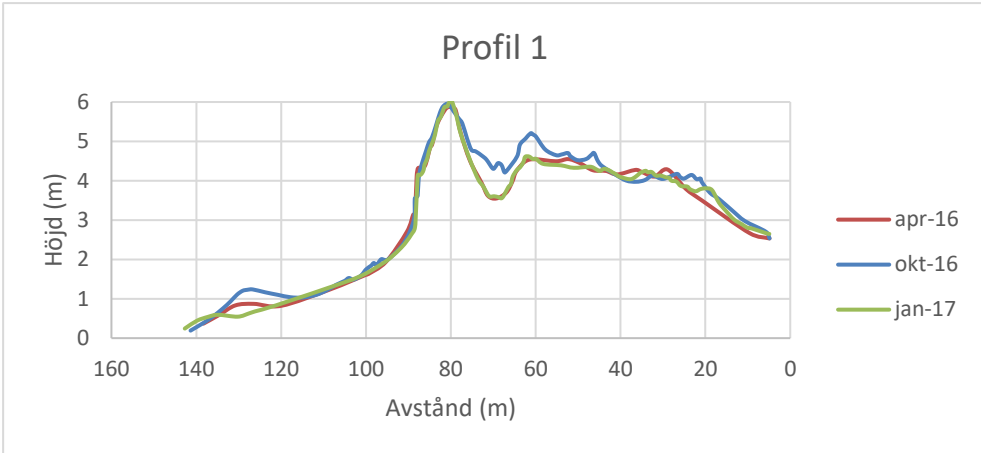
Figur 29 a) – e). Strandprofiler 1-5 mätta i fält under april och oktober 2016. Havet ligger till vänster om profilerna.

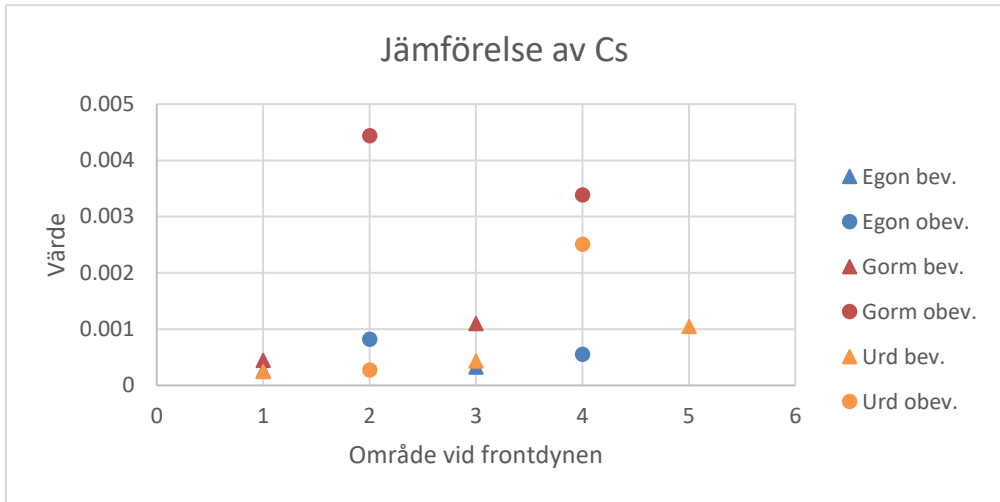
Figur 30. Diagram som jämför de olika kalibrerade värdena på Cs för stormarna Egon, Gorm och Urd i de bevuxna respektive obevuxna frontdynerna.

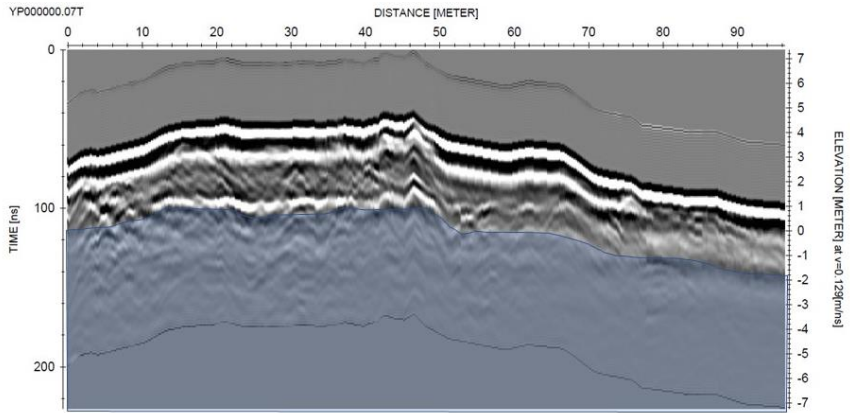
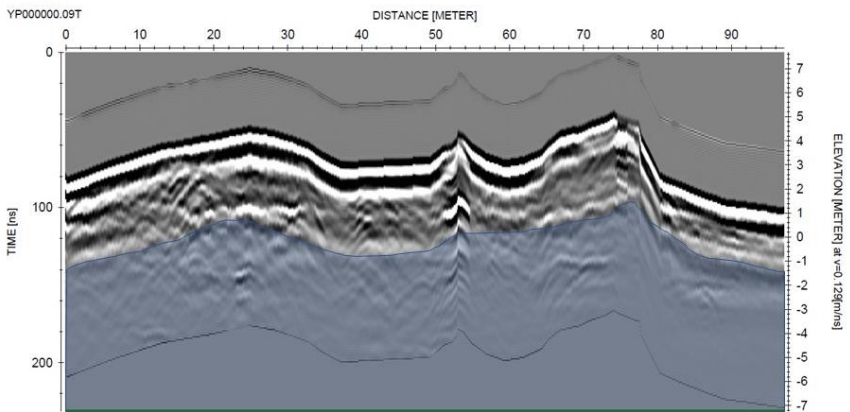
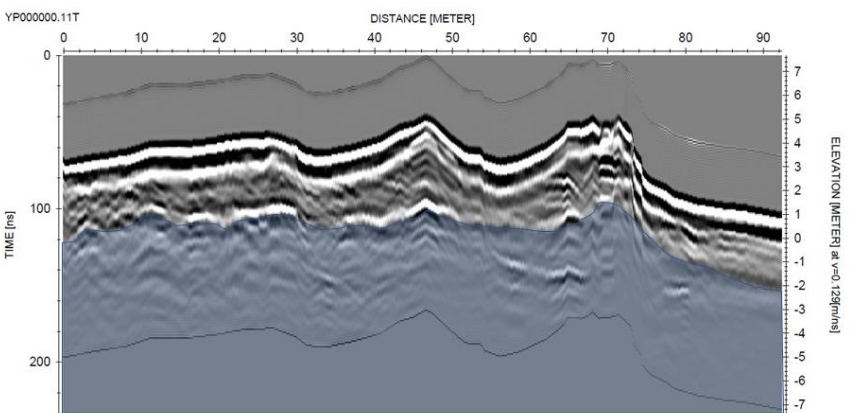
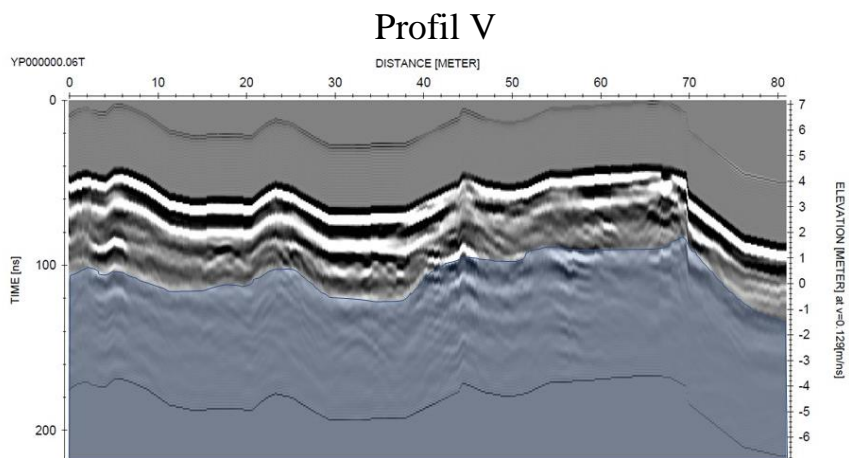
Figur 32. a) - e) Resultatprofiler från mätningar med markradar, frekvens 100 MHz. Den blå linjen är en uppskattning av var grundvattennivån ligger i de olika dynerna.

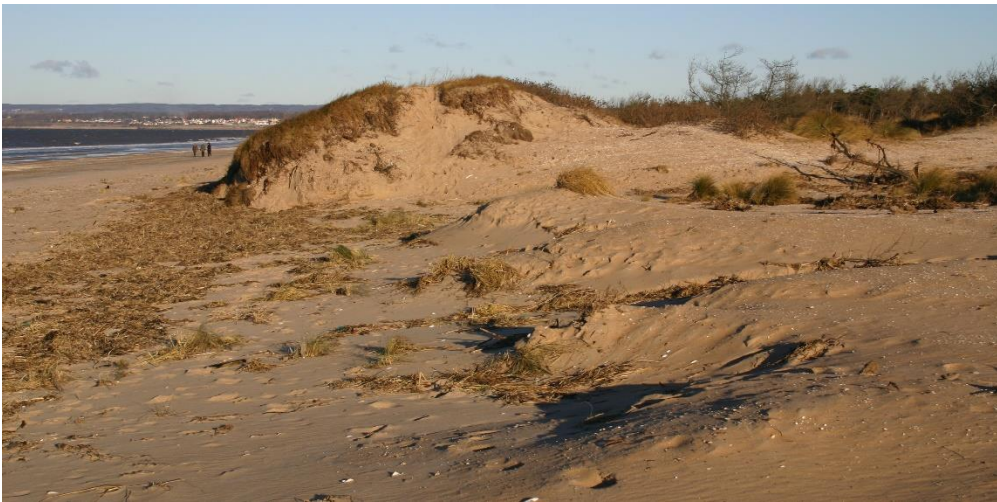
**Figur 43. Foto över norra obevuxna dynen sedd från söder. Tidigare observerad vegetation i frontdynen har sköljts bort av stormen Urd.
Foto: Janna Lindell**

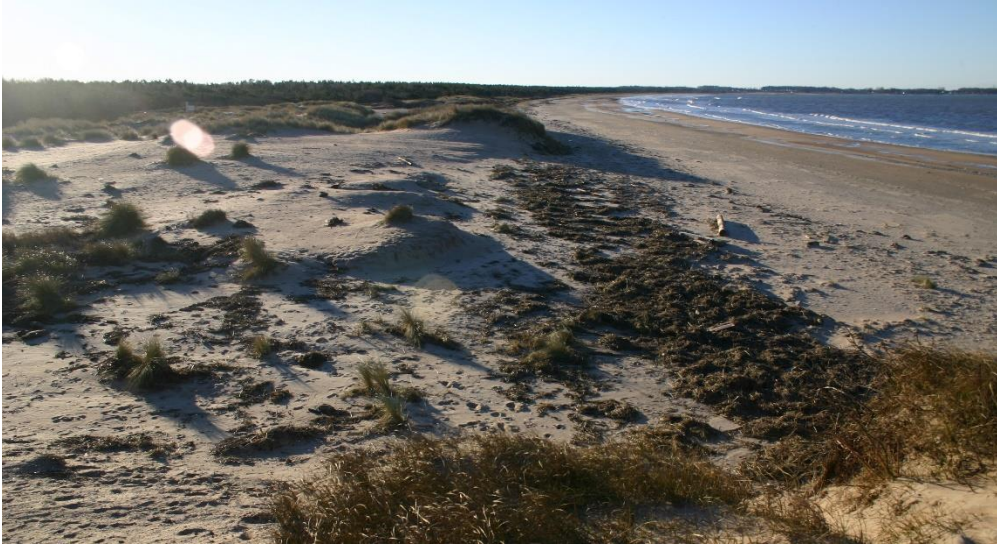
**Figur 44. Den norra obevuxna dynen sedd norrifrån. I bilden syns hur vågor sköljt upp och lämnat tång och skräp vid dynfronten.
Foto: Janna Lindell**

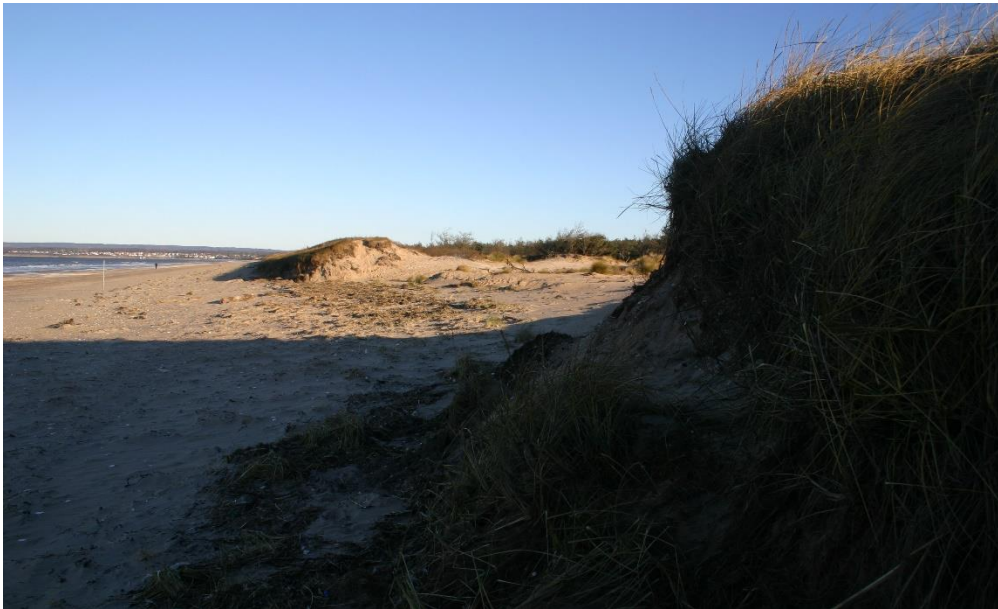
**Figur 45. Foto över den norra obevuxna dynen sedd söderifrån. Skillnaden i läge av framkant och höjd mellan de bevuxna och obevuxna dynerna syns här tydligt.
Foto: Janna Lindell**

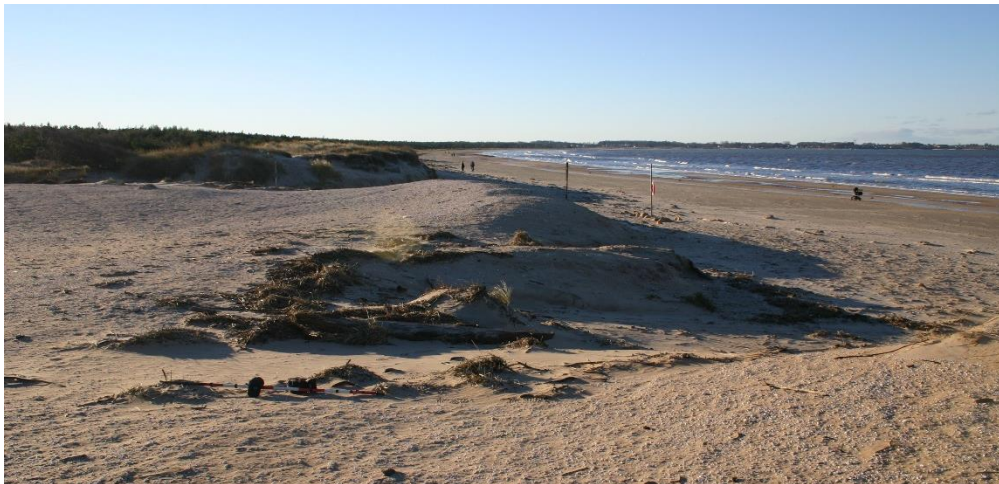
**Figur 47. Uppspolning och genombrott i den södra obevuxna dynen.
Foto: Janna Lindell**
