Utvärdering av sidoområdesåtgärder ur ett LCC-perspektiv

Lunds Tekniska Högskola
Institutionen för Teknik och samhälle
Trafik och väg

Examensarbete

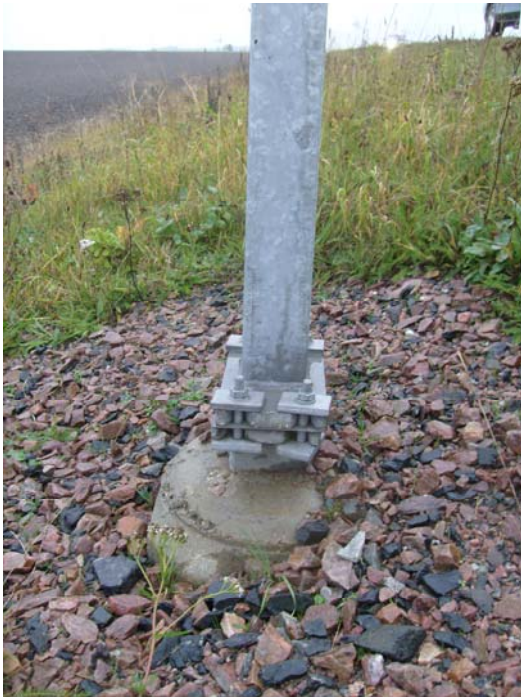
Figur 3.1 Stolpe med slipbase

En eftergivlig, icke uppfångande stolpe lossnar på ett kontrollerat sätt från fundamentet och kastas upp över fordonet. Eftersom stolpen skjivas av från fundamentet kallas en eftergivlig, icke uppfångande stolpe ofta för avskjvbar eller namnges efter sin engelska benämning, slipbase, se figur 3.1. En eftergivlig, icke uppfångande stolpe minskar inte det påkörande fordonets hastighet i någon större utsträckning. Rent konstruktionsmässigt är eftergivliga, icke uppfångande stolpar ofta fästa vid fundamentet med någon typ av bult- eller flänsförband (Svenska Kommunförbundet, 1997).

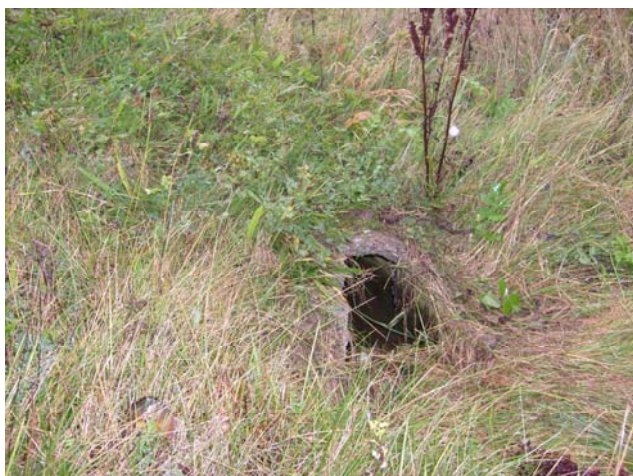
Figur 3.2 Snedskuren trumma

Mindre trummor kan utföras med snedskurning till samma lutning som slänten, se figur 3.2. Stödmur och överfyllning kan göras för vertikalt avskurna trummor för att minska skaderisken vid påkörning. Om trummorna har stora öppningar, höga fallhöjder eller stort vattendjup bör räcke sättas upp. Trummor som är parallella med primärvägen kan placeras på ett större avstånd från denna (Vägverket, 1994 och Vägverket, 2004a).

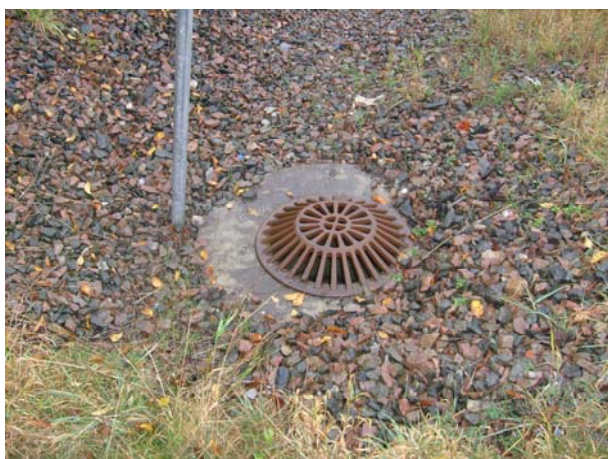
Figur 3.3 Justerad brunn

Brunnar ska inte sticka upp över markytan och därför bör marken intill brunnar fyllas ut med till exempel makadam, se figur 3.3 (Svenska Kommunförbundet, 1997).

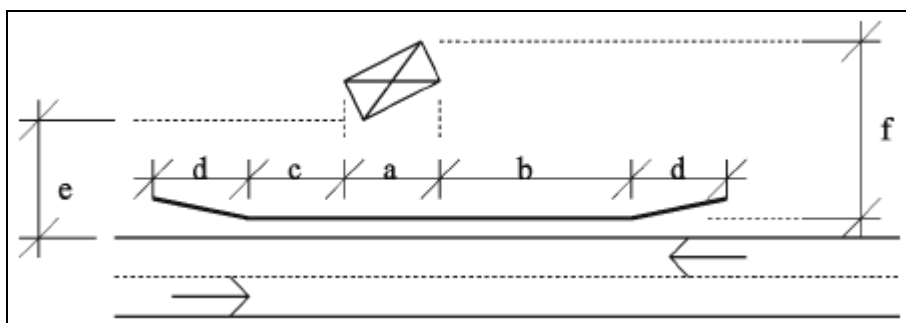
Figur 3.4 Räckesplacering i längdled och bestämning av längd (Vägverket, 2004a)

Räckeslängden delas in i del a till d, där a är föremålets projektion, b är beroende av avkörningsvinkel och hastighet, c motsvarar b för motriktad trafik och är hälften av b, d är avslutningen och förankringen, se figur 3.4 (Vägverket, 1994 och Vägverket, 2004a).

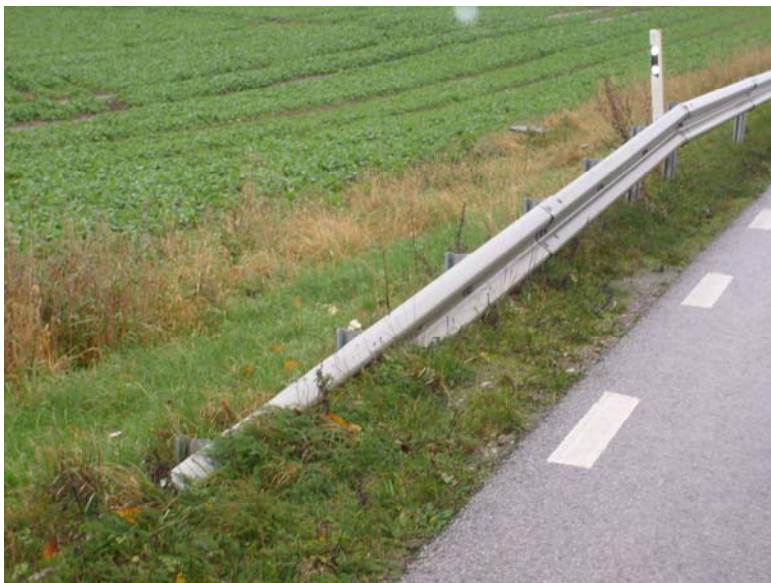
Figur 3.5 W-profilracket med kort neddoppad ände

Racket består av en längsgående balk som hålls upp av stolpar, se figur 3.5. Den längsgående balken är 306mm bred. Stolparna är vanligtvis sigmaformade. Avståndet mellan stolparna är 1,33 meter, 2 meter eller 4 meter. Då det är två meter mellan stolparna kallas räckestypen för EU2. Om det är fyra meter mellan stolparna kallas det för EU4 (Andersson, 2005). När vägracket är monterat är höjden mellan vägbanan och navföljarens centrum 550mm (Asoma, 2008b). Om racket körs på av ett fordon delas balken och ståndarna lätt (Karim, 2008). Tyvärr händer det att W-profilracket monterats med för starka skruvar så att racket lägger sig ned istället för att dela sig, och det förlorar då i kapacitet (Håkansson, 2008).

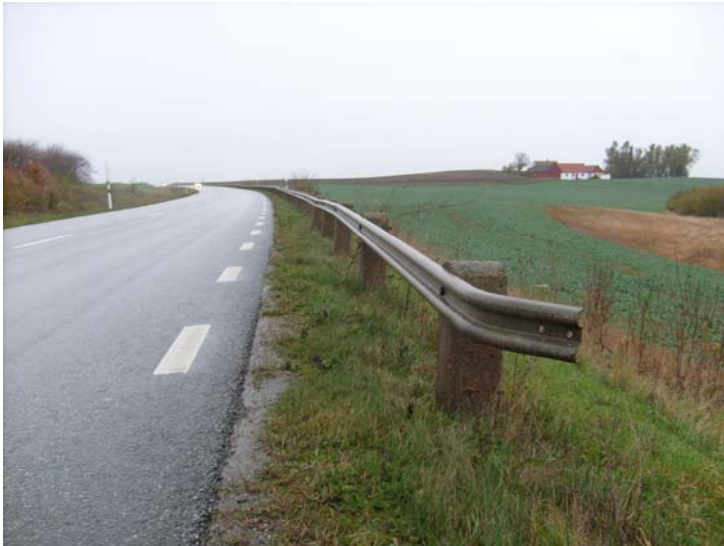
Figur 3.6 Kohlswaräcke

placeras ståndarna tätare för att räcket ska bli styvare. I dess ändrar förankras Kohlswa-räcken genom att navföljaren bockas ner under markytan. Den färdiga höjden från vägbana till navföljarens centrum är 550 millimeter. Skarvjärn används för att sammanfoga två Kohlswa-profiler (Asoma, 2008a).

Kohlswa-räcken betecknas EUK 2 eller EUK 4, vilket står för enkelsidigt räcke utan tvärbalk med navföljare av Kohlswa-profil, där avståndet mellan ståndarna är två respektive fyra meter (Asoma, 2008a). Tack vare sin kompakta form och styrka motstår Kohlswaräcken skador i samband med snöröjning bättre än W-profilräcken (Karim, 2008).

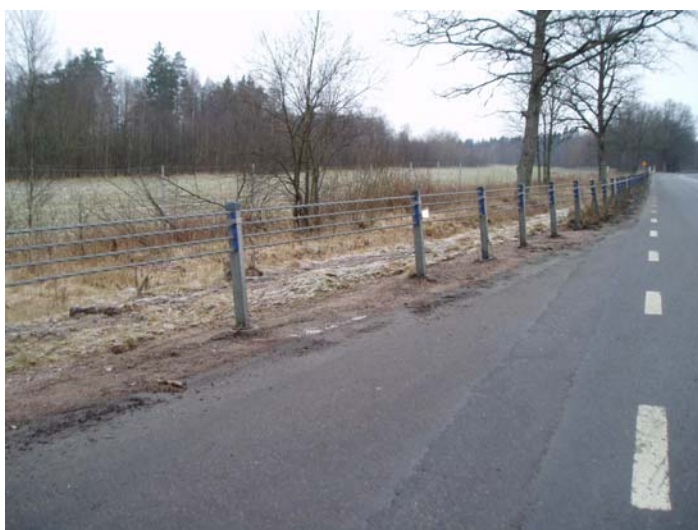
Figur 3.7 Stållineräcke

Ett stållineräcke består oftast av tre eller fyra längsgående vajrar som hålls upp av ståndare på ett c/c-avstånd av två till fyra meter, se figur 3.7. I ändarna är stållineräckena väl förankrade med betongankare. Olika tillverkare använder olika vajerfästen, krokar på sidan av ståndarna eller genomföring i central plasthållare är två vanliga typer. Stållineräcke anses vara en av de mjukaste räkestyperna för kollision med personbil (Andersson, 2005).

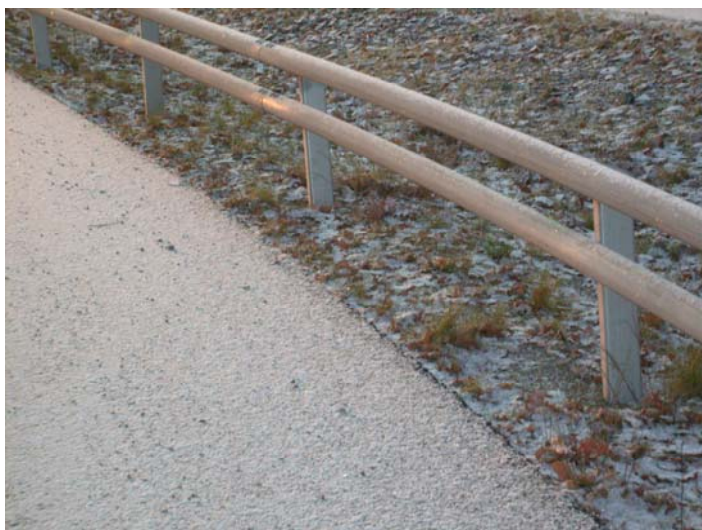
Figur 3.8 Rörräcke

Rörräcken är designade så att de ska passa in estetiskt i områden med vacker natur och i urbana miljöer, se figur 3.8. Rörräcke består av två långsgående ellips- eller C-formade stålrör som är monterade på ståndare (Karim, 2008).

Den öppna designen minskar risken för att snödrivor ska samlas vid räcket, men risken för att räcket ska skadas av snöröjningsfordon är å andra sidan stor (Karim, 2008).

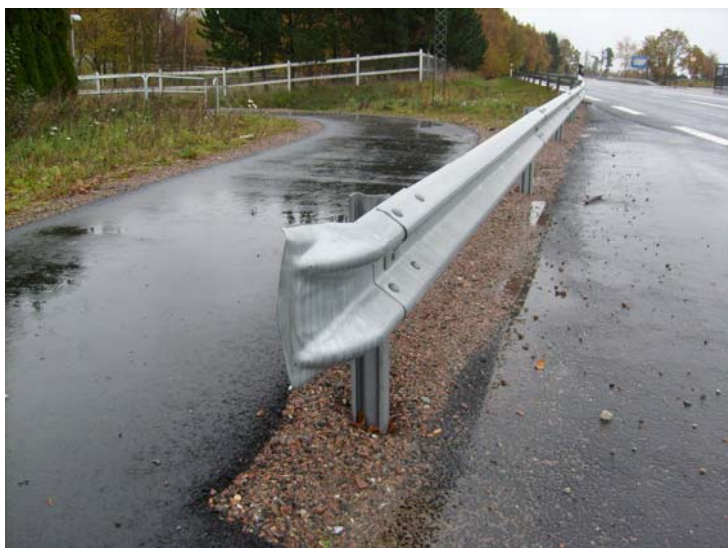
Figur 3.9 Ankstjärt

- Krockdämpare, energiabsorberande terminaler
- Navföljarförankring, 12-meters avslutningar
- Böja räcket runt ett hörn, till exempel vid korsning
- Ankstjärt/ fiskstjärt, se figur 3.9

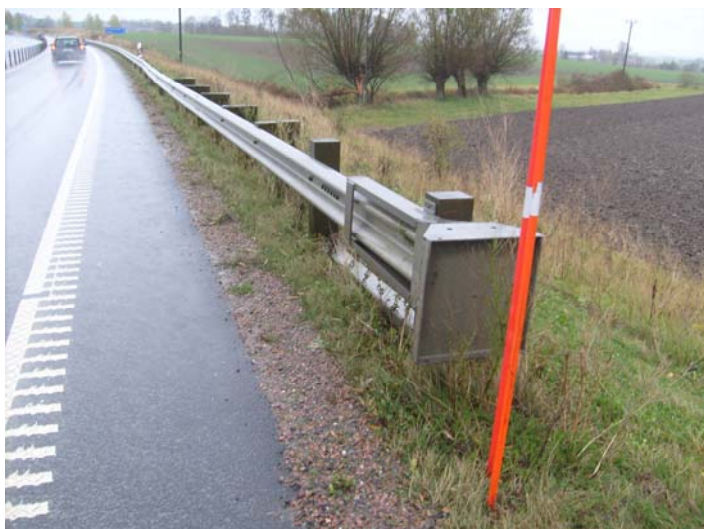
Figur 3.102 Energiupptagande vägräckesände

Kring millenniumskiftet var navföljarförankring dominerande men i vissa delar av landet föredrogs energiupptagande vägräckesändar, till exempel ET2000, se figur 3.10 (Håkansson, 2008).

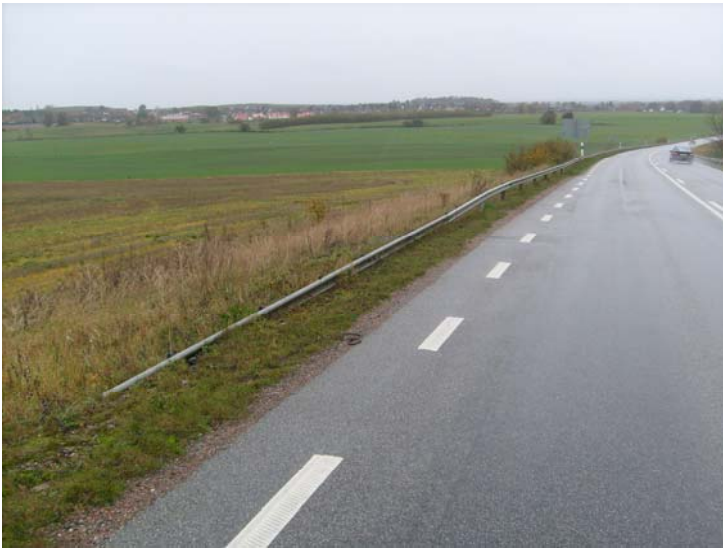
Figur 3.11 Navföljarförankring

Det kan få förödande konsekvenser om en personbil träffar räckesändan och voltar eftersom bilen lyfter och kan träffa riskobjekt som räcket ska skydda (Vägverket, 2002). Räcken kan avslutas med lång eller kort navföljarförankring, se figur 3.11. Det innebär att räckesändan är nedböckad och utvinklad från körbanan. I den långa navföljarförankringen består förankringen av raka och vinklade W- eller Kohlswa-profiler, ståndare, skarvjärn och infästningsskruvar. I den korta navföljarförankringen skruvas förankringen mot en nergrävd betongplint. Kort navföljarförankring används vid platsbrist (Asoma, 2008a och Asoma, 2008b). Enligt tester utförda av Wenäll under åren 1999-2000 ges rekommendationen att inte använda neddoppat räcke på vägar med hastighetsbegränsning över 70 km/h (Wenäll, 2006).

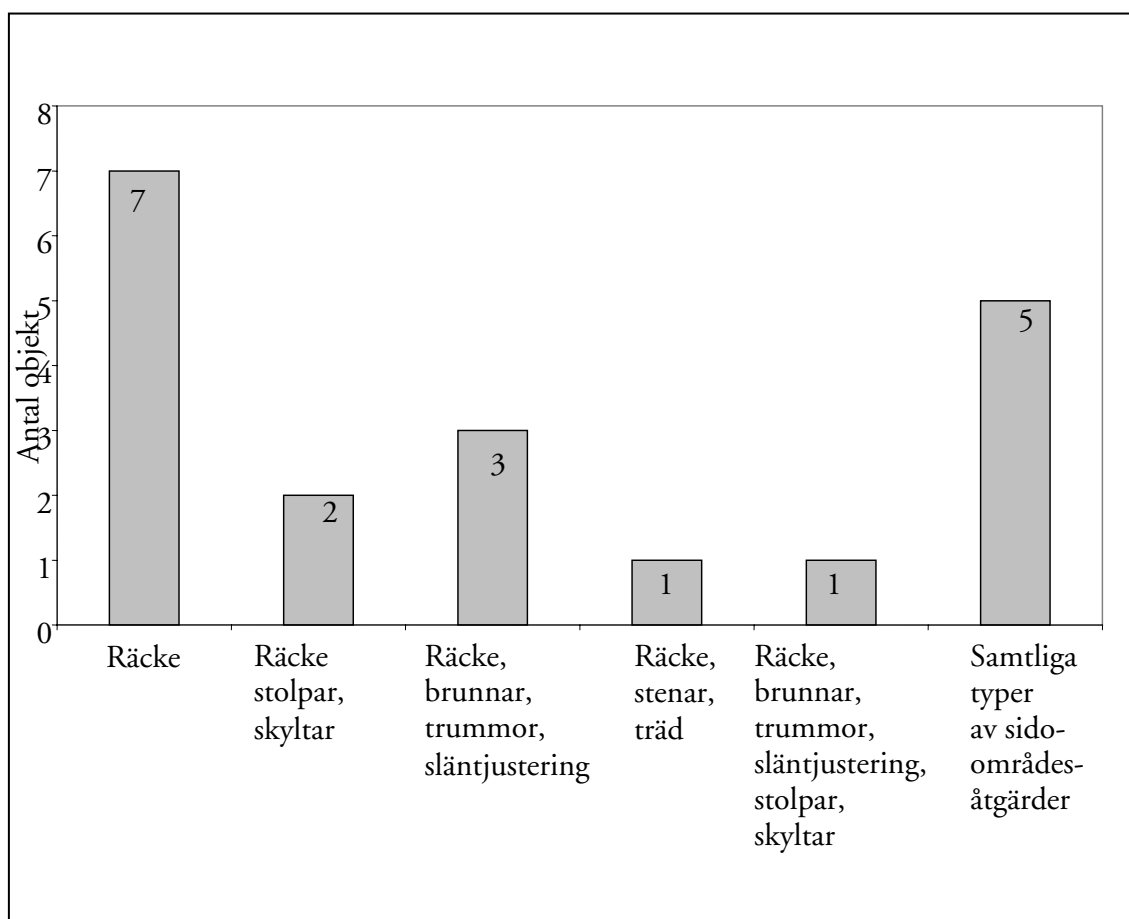
Figur 6.20 kombinationer mellan olika typer av utförda sidoområdesåtgärder.

I samtliga fall är räcke en av åtgärdstyperna. I två fall har sidoområdesåtgärder med räcke och stolpar, skyltar kombinerats, se figur 6.20. I tre fall har räcke kombinerats med sidoområdesåtgärder på brunnar, trummor och släntjustering. I ett fall kombinerades räcke med sidoområdesåtgärder på stenar och träd. Sidoområdesåtgärder med räcke, brunnar, trummor, släntjustering och stolpar, skyltar förekom i ett fall. I de resterande fem fallen kombinerades samtliga typer av sidoområdesåtgärder.

Det är alltså så att sju av objekten hade fått en typ av sidoområdesåtgärd utförd. Sex av objekten hade fått två typer av sidoområdesåtgärder utförda och ett objekt hade fått tre typer av sidoområdesåtgärder utförda. Fem av objekten har fått samtliga åtgärder utförda och fyra av dessa har dessutom med en post för diverse. Även ett objekt med två typer av sidoområdesåtgärder utförda har med en post för diverse.
