## Cyklisterna på cykelstråken i Malmö behöver bättre vinterväghållning

Med dessa mål som grund är det viktigt att utföra studier om hur väl vinterväghållningen av cykelstråk i Malmö fungerar. Fältstudier i form av inventering av vinterväghållningsorganisationens maskinpark samt av utvalda cykelstråks utformning är gjord som ett första steg mot en förbättring.

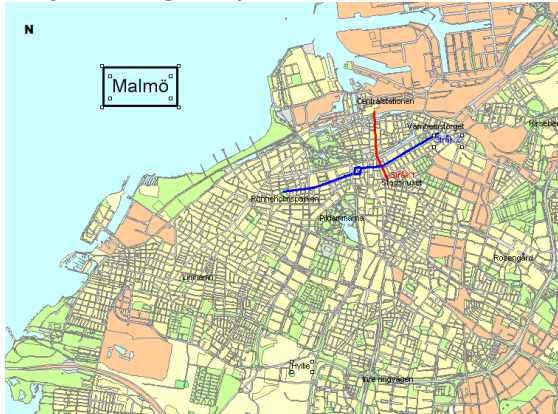
Utvalda cykelstråk för inventeringen

Inventeringen av två utvalda cykelstråks utformning (se kartan ovan) visade bl. a att det finns smala passager längs stråken där aktuell vinterväghållningsmaskin inte kan passera (se bild nedan).

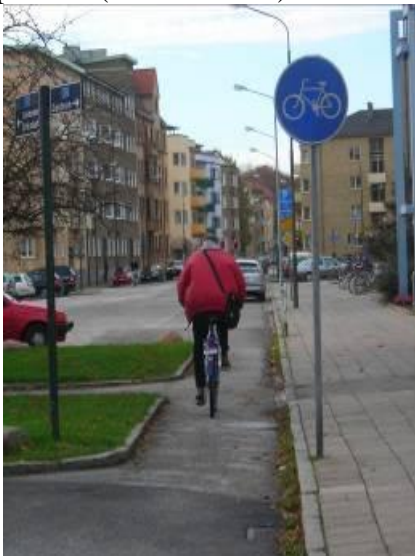
Smal passage på inventerat cykelstråk

Man skulle kunna anpassa maskinerna i aktuell maskinpark bättre efter cykelstråkens utformning. Alternativt bör hinder, som smala passager byggas om eller så bör extra resurser sättas in vid dessa hinder i vinterväghållningsarbetet. Det sistnämnda skulle kunna uppnås genom ett bättre samarbete mellan trafik- och drift och underhållsavdelningarna på Gatukontoret redan i projekteringsstadiet

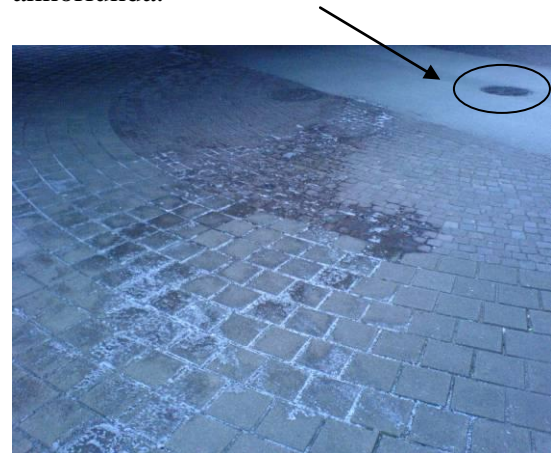
Avvattningen på delar av stråken visade sig vara bristfällig på grund av olämplig utformning eller dåligt underhåll. Bilden nedan visar hur rinnande vatten fryst till is

vilket medför halkrisk för fotgängare och cyklister. Detta hade kunnat undvikas om t ex. brunnens placering hade varit annorlunda.

Rinnande vatten som frusit till is p g a olämplig placering av brunn.

Genom att lägga om beläggningen på delar av stråken kan vattnet rinna av cykelvägarna på ett mer optimalt sätt. I vissa fall borde man till och med flytt dagvattenbrunnar vara för att undvika isbildning på cykelvägarna.

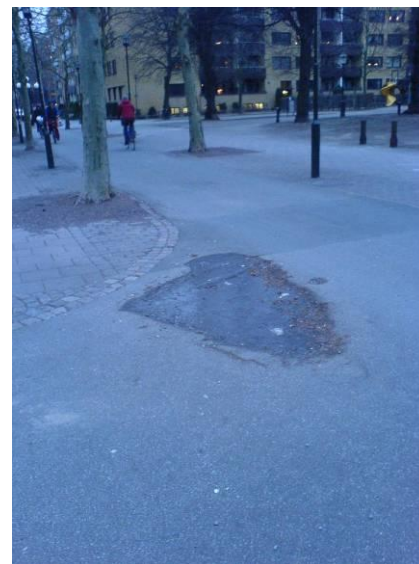
Bilden nedan visar ytterligare ett exempel där avvattningen inte fungerar. Här har vattnet runnit ner i en sänka och fryst till is. En så här stor isyta innebär förstås en stor halkrisk för de cyklister som passerar här, särskilt för dem som svänger.

Isyta på cykelväg till följd av bristfällig avvattning
