Validering av komfortmätning på cykelvägar

Trafik och väg
Institutionen för Teknik och samhälle
Lunds Tekniska Högskola, Lunds universitet

Examensarbete

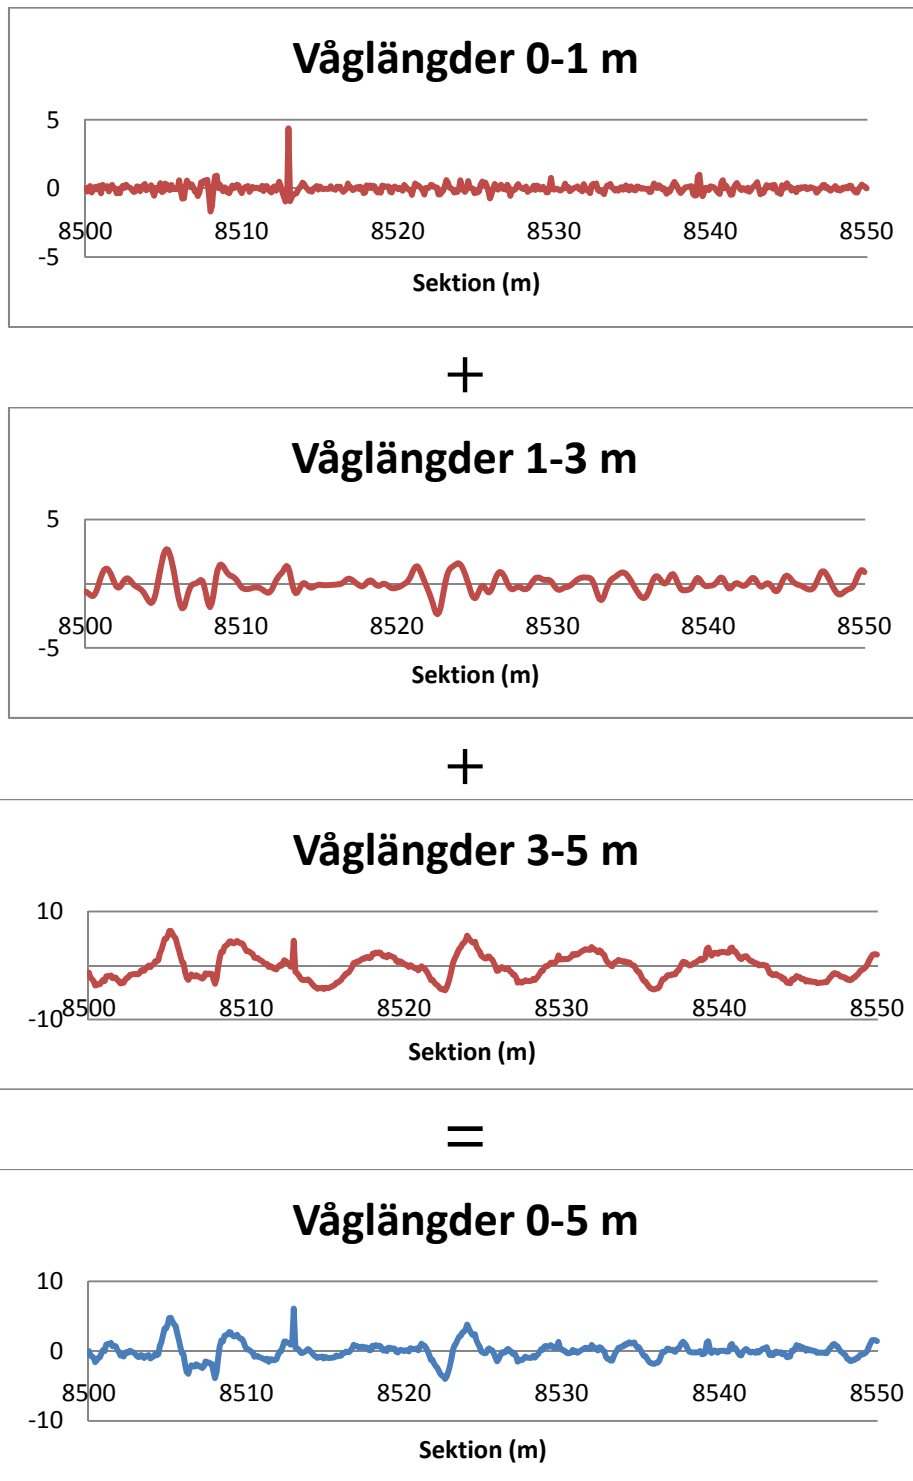
RMS-värdet får olika värden beroende på vilket våglängdsområde som betraktas. Ett RMS-värde för våglängder mellan 0,5 – 1 m kan således inte jämföras med ett RMS-värde för våglängder mellan 3 – 10 m (Ekdahl, 2003). I Figur 3.1 nedan illustreras hur en uppdelning efter en längsprofils våglängdsinnehåll kan se ut. Figuren visar en längsprofil med ett våglängdsinnehåll på 0 – 5 m uppdelat i våglängdsintervallen 0 – 1, 1 – 3 och 3 – 5 m.

Figur 3.1 Längsprofil uppdelad i olika våglängdsintervall.

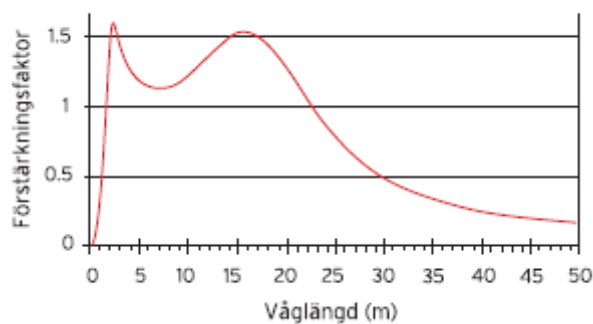
Eftersom en ideal längsprofil är helt jämn kan varje profilvärde betraktas som en avvikelse från noll. Olika ojämnheters utbredning och amplitud påverkar dock trafikanten på olika sätt, vilket beräkningsmodellen för IRI också tar hänsyn till. Detta sker genom att, de för trafikantupplevelsen väsentliga ojämnheter, förstärks och mindre viktiga istället filtreras bort. Förstärknings- och dämpningsfiltret som används vid beräkningen av IRI åskådliggörs i Figur 3.4 nedan. Med hjälp av filtreringen kommer varken vägens linjeföring, variation i höjddled eller mikrotextur att påverka de efterföljande beräkningarna (Ekdahl, 2003).

Figur 3.4 IRI-modellens förstärkning och dämpning av olika våglängder (Ekdahl, 2003).

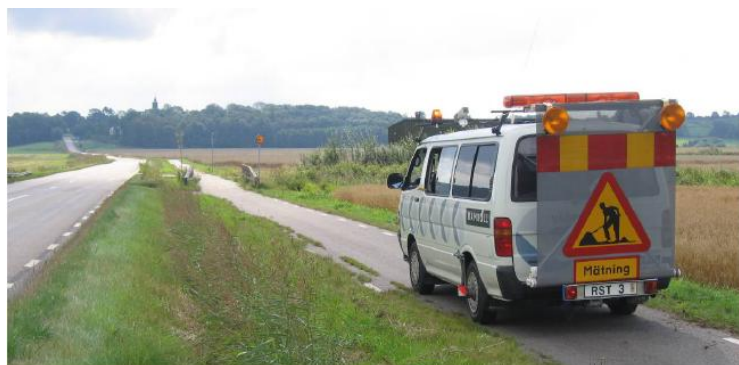
Med syfte att kartlägga aktuell status och underhållsbehov för asfaltbelagda cykelvägar genomförs idag även så kallade underhållsutredningar. Ramböll RST genomför bland annat dessa underhållsutredningar i Sverige och Finland. Underhållsutredningarna baseras på okulär besiktning av vägytan men genomförs, till skillnad från sedvanliga manuella okulära besiktningar, på ett mer strukturerat vis. Besiktningen sker från en minibuss försedd med längdgivare, GPS-positionering och fältdator med inventeringsprogram, se Figur 4.1.

Figur 4.1 Ramböll RST:s underhållsutredningar (Foto: Peter Mauritzson).

Cykelvägen bedöms i intervall om 25 m efter de åtta olika skadeparametrarna; krackelering, kantskador, potthål, sprickor, stensläpp, rotskador, gräsintrång och ojämnheter. Digitala bilder över vägmiljön tas även kontinuerligt utmed de mäta sträckorna. Genom att, efter bedömning av olika skadors förekomst och svårighetsgrad, vikta de olika skadetyperna kan belägningens restlevnadstid uppskattas. Resultatet från underhållsutredningar kan sedan vid önskemål överföras till kommunens digitala gaturegister och stå som god utgångspunkt för till exempel åtgärdsprogram för drift- och underhållsplaneringen (Niska & Sjögren, 2007).

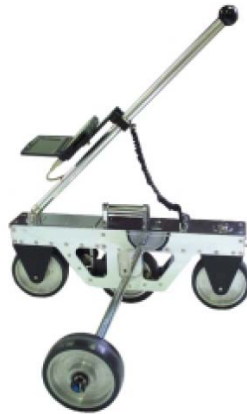
Figur 4.2 Rolling Dipstick (Niska & Sjögren, 2007).

Rolling Dipstick består av en tvåaxlad, tvåhjulig vagn som vid mätning skjuts fram längs med den profil som skall mätas. Längslutningen hos vagnens chassi mäts, precis som vid Swivelling Dipstick, med en inklinometer. På Rolling Dipstick, se Figur 4.2 nedan, finns i vagnens mittpunkt emellertid ytterligare ett hjul som är rörligt i vertikalled i chassiet. Genom att mäta positivt eller negativt höjdläge relativt chassiet och kombinera dessa data med chassiets längslutning erhålls profillutningen i steg om 300 mm (Magnusson, 2002).

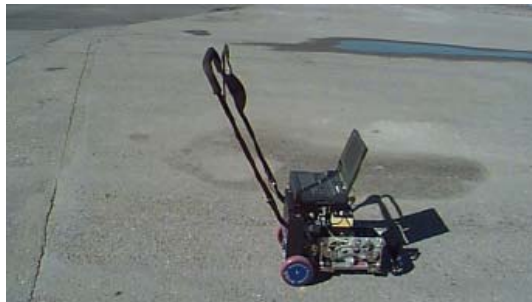
Figur 4.3 ARRB TR Walking Profiler (Niska & Sjögren, 2007).

ARRB (Australien Road Research Board) har utvecklat instrumentet ARRB TR Walking Profiler. Walking Profiler kan till utseendet liknas vid en liten motorgräsklippare som man i långsam takt drar längs med aktuell profil, se Figur 4.3 nedan.

Inuti instrumentet finner man en platta med en längd av 230 mm. Då instrumentet skjuts längs med vägprofilen läggs plattan automatiskt ned på ytan och dess lutning relativt horisonten mätes med hjälp av en accelerometer. Därefter lyfts plattan automatiskt och flyttas fram en plattlängd och en ny längslutning avläses (Niska & Sjögren, 2007). En mekanism styrd av instrumentets bärhjul gör att plattan kan ligga stilla på vägytan, helt frikopplad från resten av mätutrustningen, trots att instrumentet skjuts framåt med konstant hastighet (Magnusson, 2002). Genom en ackumulering av plattlutningar kan sedan en profil skapas vilken olika mått kan beräknas utifrån (Niska & Sjögren, 2007).

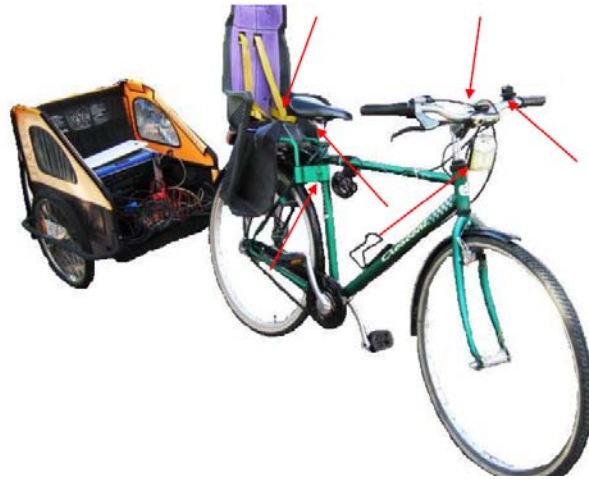
Studien är utförd med en cykel utrustad med ett antal strategiskt utplacerade accelerometrar, se Figur 4.4 på nästa sida. Med utrustningen mäts de vibrationer som uppkommer då en person färdas med cykeln en viss sträcka (Nilimaa, 2009).

Figur 4.4 Cykel utrustad med accelerometrar. Accelerometrarnas placering illustreras av pilarna i figur (Nilimaa, 2009).

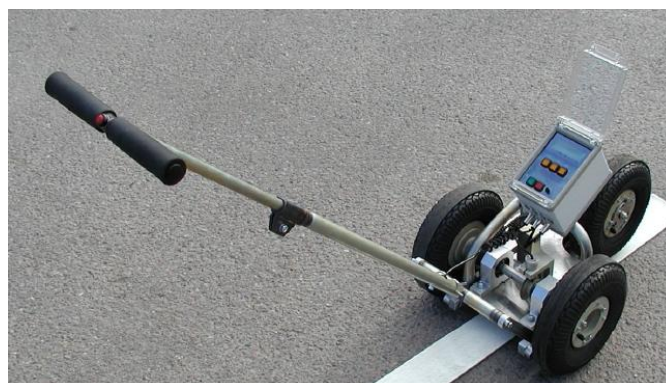
Den av VTI utvecklade friktionsmätaren vid namn Portable Friction Tester (PFT), se Figur 4.5 nedan, är ett instrument för att bestämma bland annat vägmarkeringars friktionstal. Den har visat sig erhålla resultat likvärdiga med de uppmätta av The British Pendulum. Den är lättanvänd och operatören kan mäta friktionen i upprätt position genom att läsa av instrumentets display (Wallman & Åström, 2001).

Figur 4.5 Portable Friction Tester (Wälivaara, 2005).

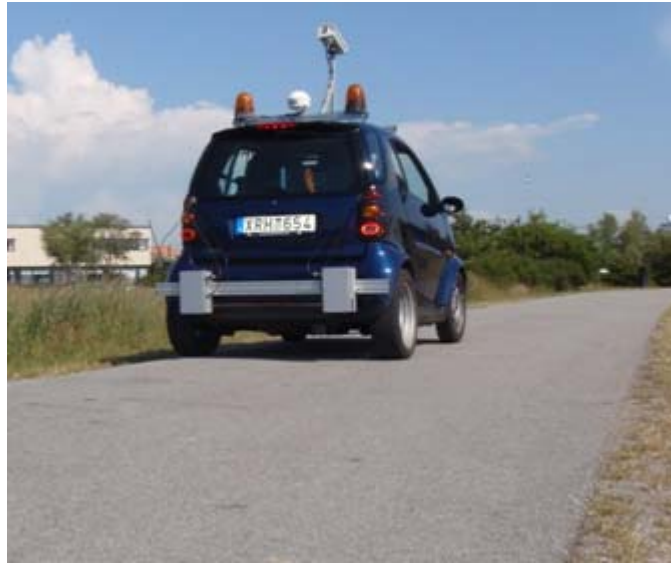
Mätutrustningen består i huvudsak av en balk monterad baktill på mätfordonet, varvid två sensorboxar, innehållandes en laser och accelerometer, har fästs, se Figur 5.1 nedan. Övriga huvudkomponenter i mätutrustningen är en hjulpulsgivare, en systemlåda, en DGPS-antenn, en monitor, ett tangentbord och en knappdosa, se Figur 5.2 nedan. Avståndet mellan sensorboxarna kan lätt justeras för att tillgodose kraven och önskemålen för ett specifikt mätprojekt. Strömförsörjningen till mätutrustningen erhålls via en konverterare som är kopplad till bilens batteri. Samtliga signaler från mätutrustningen sänds digitalt till beräkningsenheten vilken, tillsammans med dess strömförsörjning, DGPS-mottagare och mät dator, finns placerad i systemlådan. Vid bilens passagerarsäte placeras en monitor och tangentbord för övervakning och kontroll av mätningarna. På monitorn visas insamlad mätdata samt systemets ingående delars hälsa. I framsätet finns även den knappdosa med vilken faktorer som kan påverka mätdata manuellt registreras (Ramböll 2008).

Figur 5.1 Två sensorboxar, innehållandes en laser och accelerometer, fästa vid den balk som finns monterad baktill på mätfordonet (Ramböll, 2008).

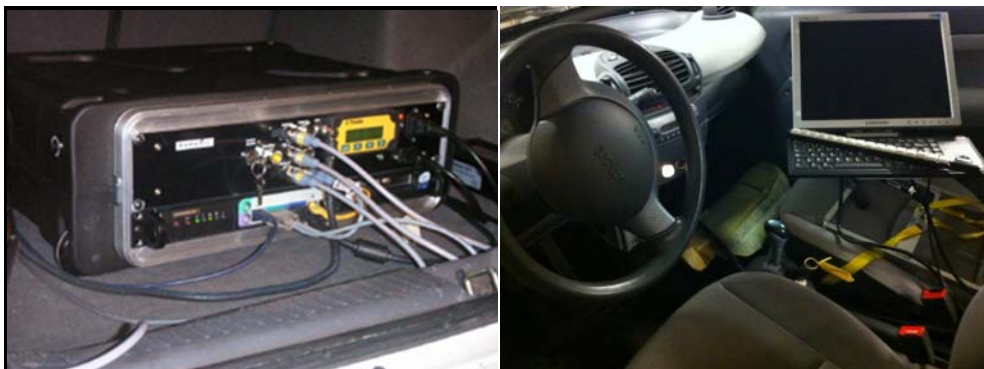
Figur 5.2 Till höger syns mätutrustningens systemlåda och till vänster en monitor med tangentbord samt knappdosa (Foto: Carl Ossbahr).

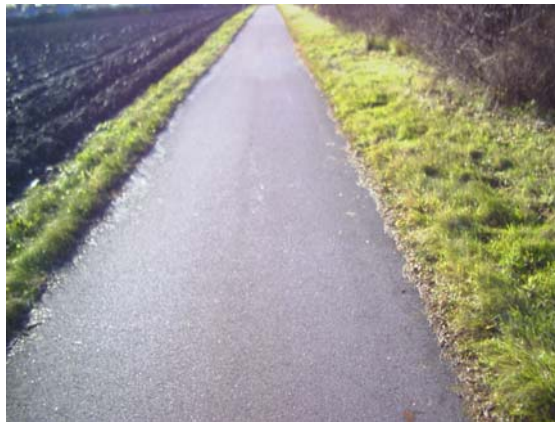
Ytterligare komplettering av mätdata erhålls från den framåtriktade kameran, vars uppgift är att tillhandahålla bilder av vägmiljön tagna var tionde meter. Kameran är vinklad på så vis att både detaljer i beläggningen och omkringliggande miljö fångas upp i fotona. På så vis kan till exempel båda skador i beläggningen och träd- samt buskintrång identifieras utifrån bilder. Att ha bilder tagna av vägyta och dess omkringliggande miljö i kombination med information från de båda funktionsknapparna ger ett gott underlag till relateringen av mätdata och efterföljande granskning. Nedan illustreras ett foto taget av den framåtriktade kameran under fältundersökning, se Figur 5.4 nedan.

Figur 5.4 Exempel på foto taget av kameran under mätning.

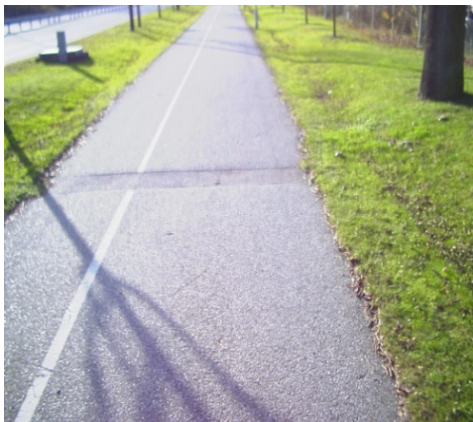
I Figur 5.9 och Figur 5.10 nedan syns bilder tagna av den framåtriktade kameran på mätfordonet över de sektioner, som i diagrammet ovan, manuellt registrerats som föremål för ojämnheter under mätning.

Figur 5.9 Bild tagen över sektion 9590.

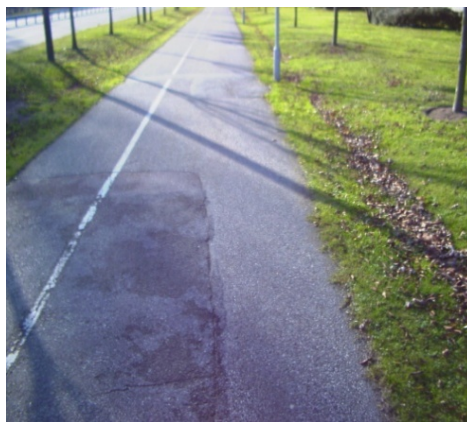
Figur 5.10 Bild tagen över sektion 9770.

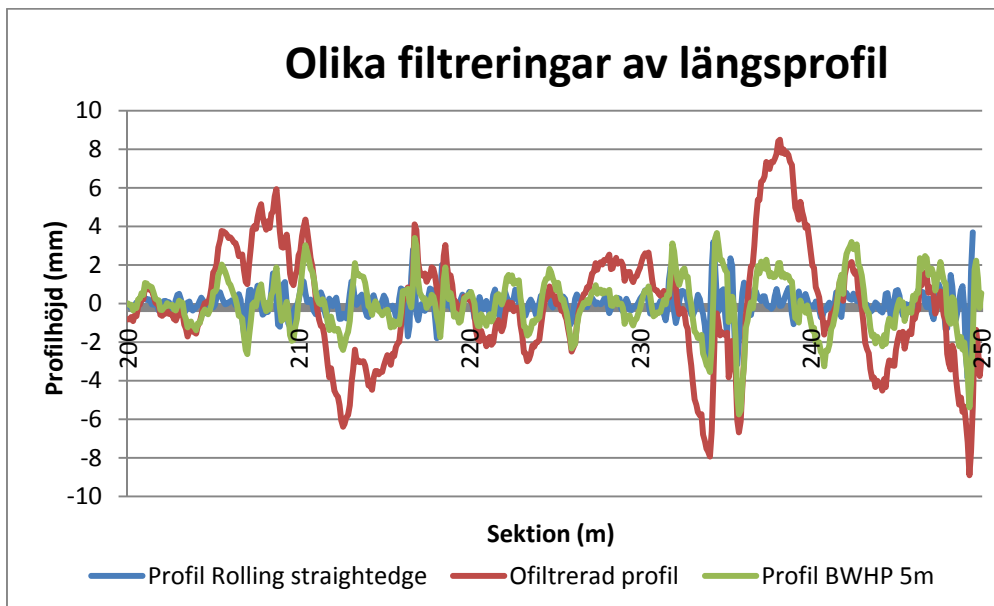
annat filtrera längsprofilens våglängdsinnehåll. Med hjälp av ett så kallat Butterworthfilter av typen highpass, lowpass eller bandpass kan olika valda våglängdsintervall sorteras bort. En filtrering av aktuell mätdata i programmet genomfördes således med hjälp av ett highpassfilter på 5 m. Detta innebär att alla ojämnheter med en våglängd överstigande 5 m filtreras bort. På så vis kan man bortse från ojämnheter utom påverkan för cyklistens komfortupplevelse i längsprofilen och efterföljande beräkningar och resultat speglar bättre cyklistens perspektiv. Vidare finns i ProVAL en funktion där en virtuell rätskena med bestämd längd förflyttas över längsprofilen, det vill säga en så kallad Rolling Straight Edge. Det största avståndet mellan skena och vägtyta mäts kontinuerligt och resultatet blir en alternativ redovisning av cykelvägens ojämnheter. Figur 5.11 nedan illustrerar hur en och samma längsprofil, beroende på syfte och mål, kan åskådliggöras på ovan nämnda olika vis. I figuren syns en profil ofiltrerad, filtrerad med Butterworth Highpassfilter på 5 m samt mätt med Rolling Straight Edge med längden 1,5 m.

Figur 5.11 Olika filtreringar av längsprofil.

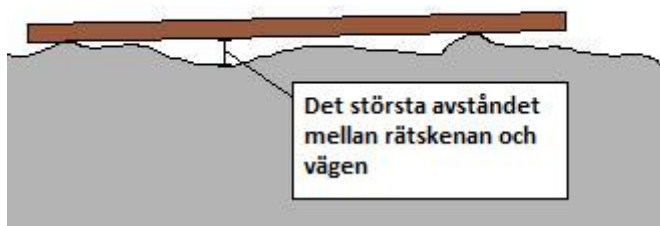
Figur 6.1 Principskiss för rätskenemetod.

VTI:s beräkningsmodell för ett komfortvärde på cykelvägar har utvecklats med utgångspunkt att vara så enkel och pedagogisk som möjligt. Modellen bygger därför inte på någon direkt komplicerad beräkning av till exempel acceleration. Beräkningsmodellen bygger istället på en typ av rätskenemetod vilket innebär att en rätskena med längden 0,5 m förflyttas längs med den uppmätta längsprofilen. Rätskenan placeras ovanpå den uppmätta profilen och förflyttas framåt i steg om 1 dm, varpå den maximala höjdskillnaden mäts vid varje position, se Figur 6.1 nedan.

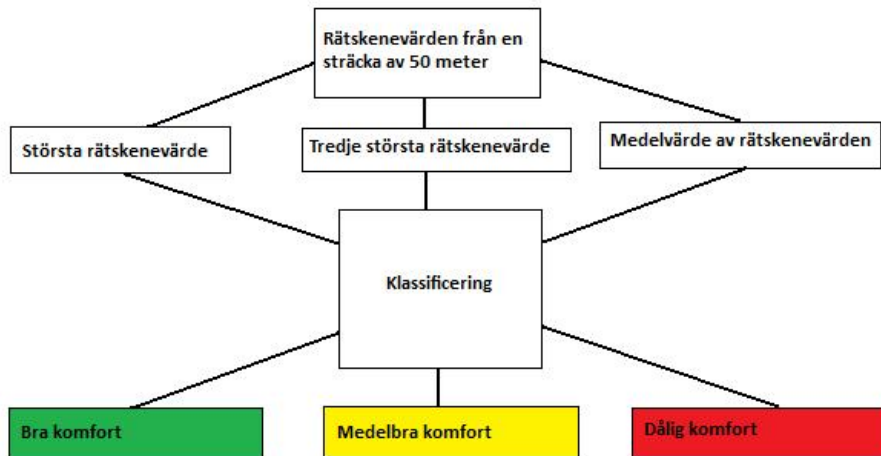
Under testmätningar av mätmetod och beräkningsmodell utförda vid Jägerso i Malmö utvecklades även ett förslag till klassificeringssystem av VTI, se Figur 6.2 nedan.

Figur 6.2 Strukturell beskrivning av VTI:s förslag till klassificeringssystem.

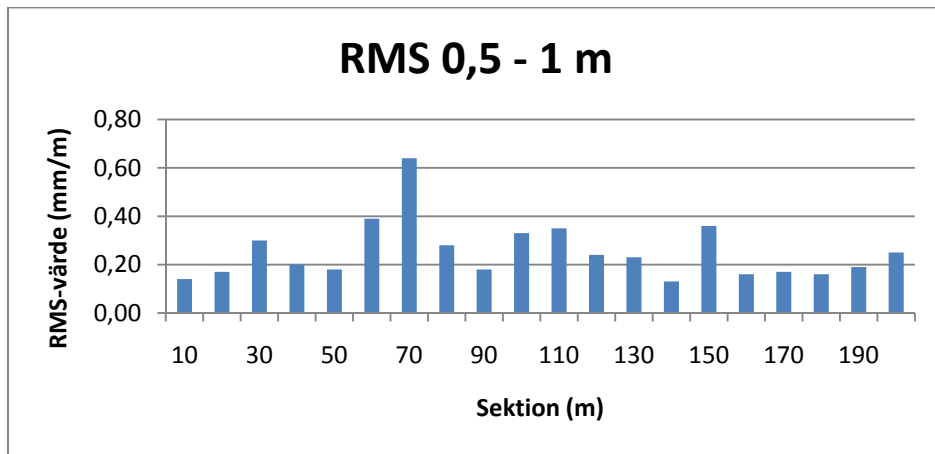
Rambölls beräkningsmodell bygger på beräkning av vägens ojämnheter inom de korta våglängdsintervallen. Utifrån uppmätt längsprofil filtreras samtliga våglängdsinnehåll utanför intervallet 0,5 – 1 m bort. Därefter beräknas RMS-värden för profilen, vilket kan beskrivas ge ett värde på hur mycket cykelvägen avviker från att vara helt jämn inom det aktuella våglängdsintervallet. Figur 6.3 åskådliggör RMS-värden inom 0,5 – 1 m beräknade utifrån en längsprofil, redovisad i Figur 6.4.

Figur 6.3 RMS inom våglängdsintervallet 0,5 – 1 m.

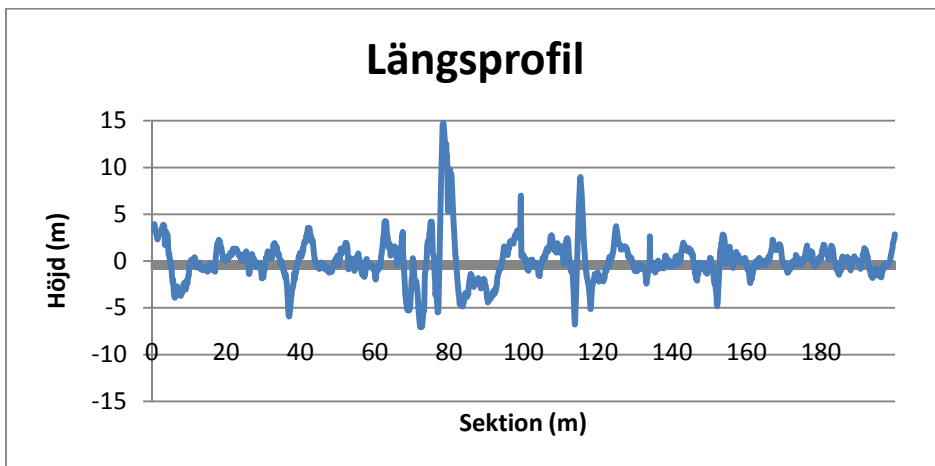
Figur 6.4 Längsprofil.

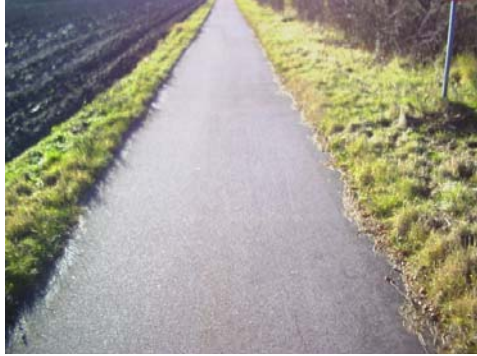
Figur 7.3 Sektion 79 - Ramböll har klassificerat denna sektion som komfortmässig dålig vilket kan kopplas till de sättningsrelaterade ojämnheter som kan urskiljas på bilden.

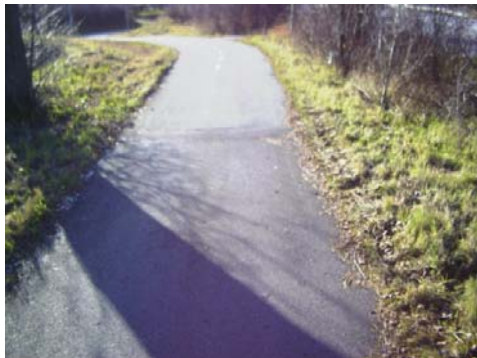
Figur 7.5 Sektion 1330 - Ojämnheten som står att finna vid bytet av beläggning har enligt VTI:s beräkningsmodell medfört en för sektionen dålig komfort.

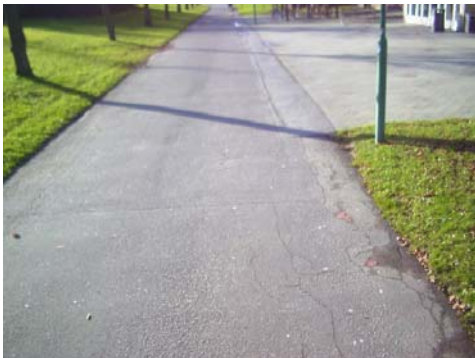
Figur 7.8 Sektion som enligt Rambölls beräkningsmodell klassificeras som komfortmässigt dålig till följd av den krackelerade och något ojämna beläggningen.

En ytterligare tendens som urskiljs över de 13 delsträckorna är hur beräkningsmodellen från Ramböll lättare indikerar för mer utbredda ojämnheter i cykelvägen. Ur diagrammen urskiljs hur sektioner längs med mätsträckan innehållandes utbredda sättningar eller dylikt i större grad klassificeras som komfortmässigt dåliga av Rambölls beräkningsmodell. Utöver utbredda ojämnheter tolkas Rambölls beräkningsmodell enligt resultatet även lättare kunna indikera för krackelerad beläggning. Detta härleds bero av att en krackelerad beläggning även kan antas uppvisa utbredda ojämnheter. Rambölls beräkningsmodell anses därför i större grad bättre kunna klassificera sektioner med krackelerad beläggning eller utbredda ojämnheter, se Figur 7.8 och Figur 7.9 nedan.

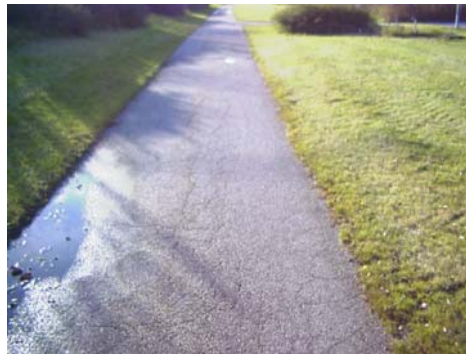
Figur 7.9 Sektion som klassificerats som komfortmässigt dålig av Rambölls beräkningsmodell vilket kan härledas till den krackelerade beläggningen.

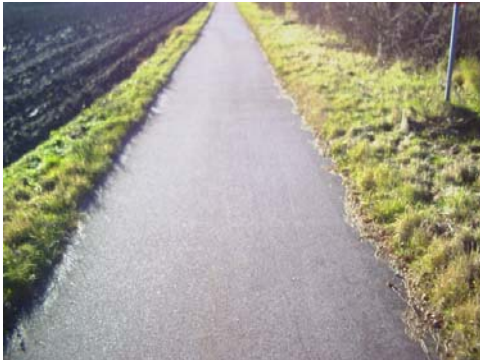
Figur 7.10 Sektion som enligt Rambölls beräkningsmodell påvisat en dålig komfort på grund av knappt synbara sättningsrelaterade ojämnheter.

I Figur 7.10 och 7.11 nedan åskådliggörs goda exempel på hur Rambölls beräkningsmodell och RMS-medelvärden lättare registrerar utbredda ojämnheter etcetera emedan VTI:s beräkningsmodell och profildata är känsligare för singulära och mindre ojämnheter. Eftersom Rambölls beräkningsmodell inte analyserar eller grundar resultatet på enskilda maxvärden utan istället medelvärden över ingående 10-meterssträckor blir denna modell inte heller lika känslig för förekomster av dessa. Sektion 11530 till 11600 på delsträcka L är ytterligare exempel på skillnaderna i respektive beräkningsmodells klassificering.

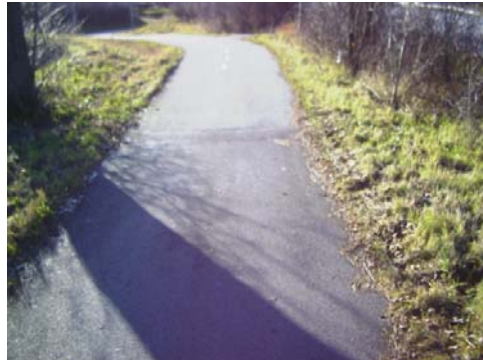
Figur 7.11 Sektion från som enligt VTI:s beräkningsmodell har påvisat dålig komfort på grund av kanten vid beläggingsbytet.

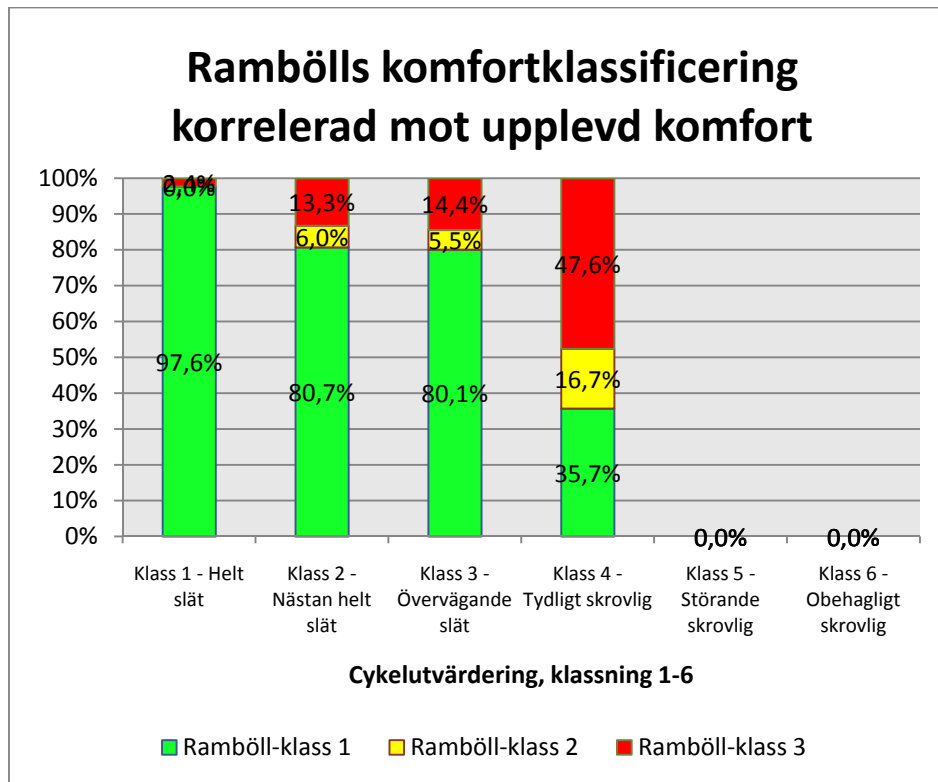
Figur 7.13 Rambölls komfortklassificering korrelerad mot upplevd komfort.

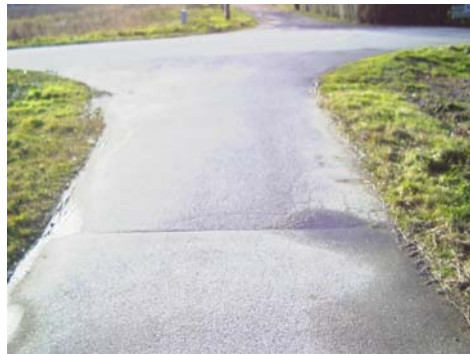
Sektion 250: I sektion 250 återfinns ett antal mindre kantigheter i belägningen vilka har erhållit ett större utslag i VTI:s komfortvärde.

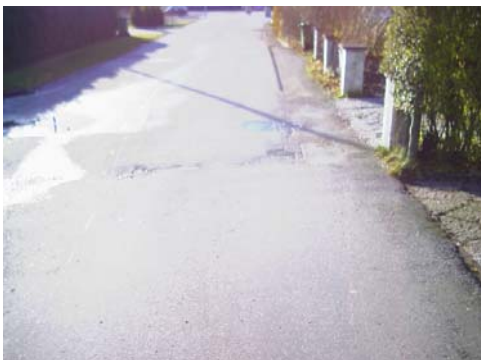
Sektion 590: Båda modellerna har vid sektion 590 givit utslag för de begynnande potthålen som syns i bilden.

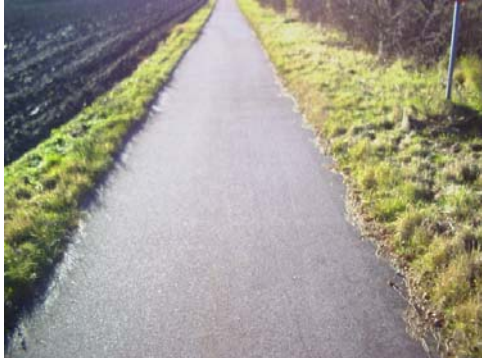
Sektion 790: Rambölls låga komfortvärde över denna sektion av mätsträckan kopplas till de utbredda sättningsrelaterade ojämnheter som vagt kan urskiljas på bilden.

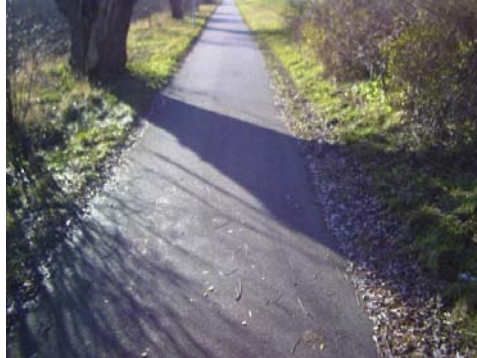
Sektion 1050: En del löv och kvistar återfinns vid sektion 1050 och 1060 vilket härleds föränleda den enligt VTI:s beräkningsmodell dåliga komforten i dessa sektioner.

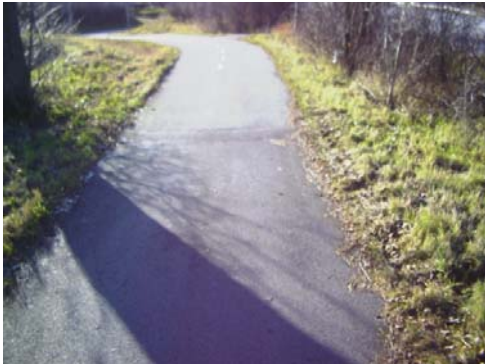
Sektion 1330: Ojämnheten som står att finna vid skiftet av beläggningstyp har enligt VTI:s beräkningsmodell medfört en dålig komfort.

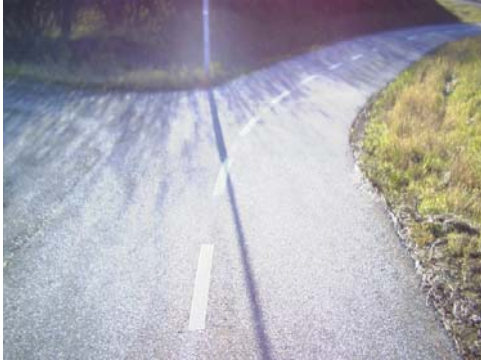
Sektion 1370: De tre 10-meters sektioner som av Rambölls beräkningsmodell klassats inneha en mindre bra komfort härleds bero av de utbredda ojämheterna längs med sträckan orsakade av sättningar.

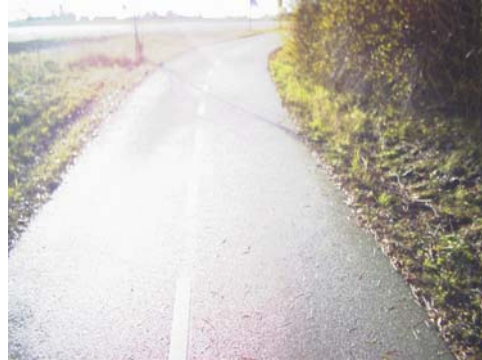
Sektion 1490: Denna sektion har påvisat en mindre bra komfort enligt VTI vilket antas bero på de löv och kvistar som funnits på vägytan.

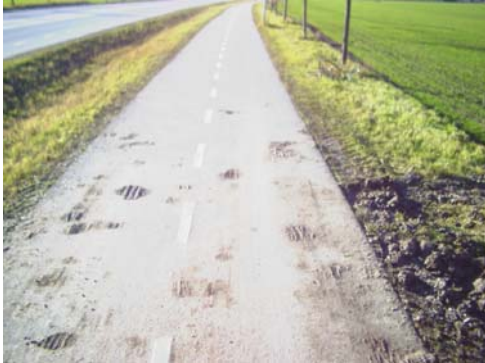
Sektion 1620: Resultatet från sektion 1550 till 2090 kan inte anses helt tillförlitligt på grund av de lerkockor efter jordbruksfordon som syns i bilden.

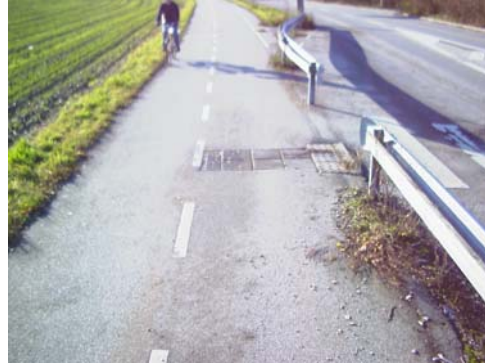
Sektion 2900: Rambölls komfortvärde indikerar vid denna sektion på dålig komfort vilket ur bild syns bero av de sinusplattor som leds ut i cykelvägen.

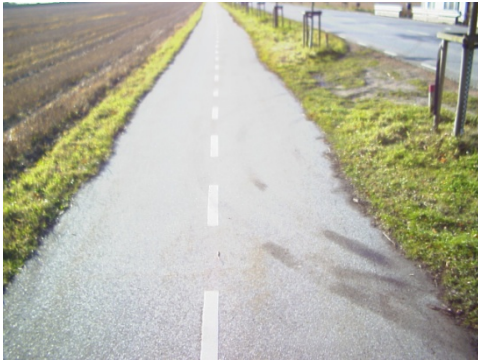
Sektion 3040: Sträckan mellan sektion 3000 och 3300 har i ett antal 10-meterssektioner klassificerats som dålig komfort enligt Rambölls beräkningsmodell vars anledning är svårt att tyda.

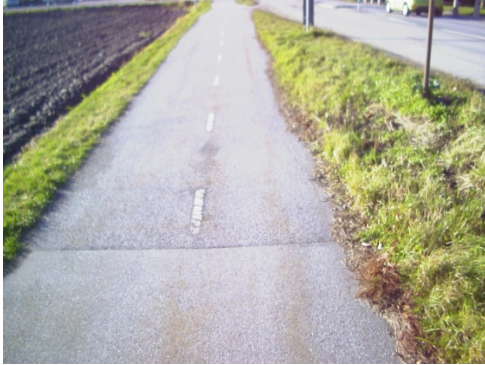
Sektion 4810: En mindre skarv vid beläggningsskiftet påvisar en dålig komfort enligt VTI.

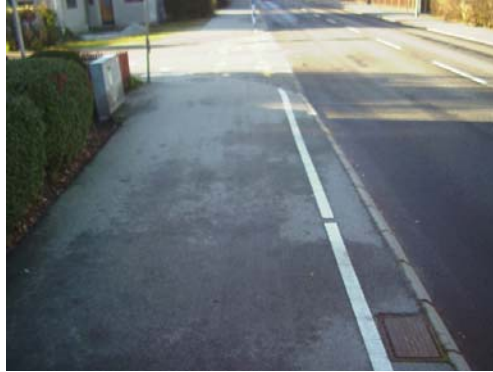
Sektion 5380: Ett fåtal sektioner mellan 5380 och 5640 har av båda beräkningsmodellerna klassificerats som komfortmässigt dåliga. Anledningen till denna klassificering kan inte med säkerhet tydas ur bilderna.

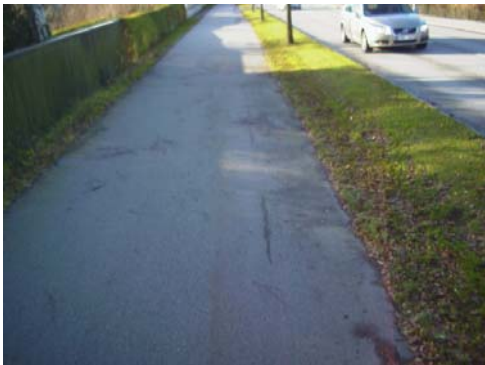
Sektion 5910: Ojämnheter i kanten av cykelvägen härleds vara orsaken till att VTI har klassificerat vägens komfort i denna sektion som mindre bra.

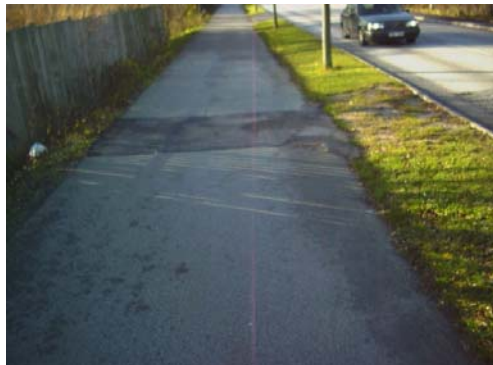
Sektion 5830: I delsträcka E återfinns ett antal mindre bra skarvar vid lappningar vilka härleds vara orsaken till att båda modellerna ofta i enighet med varandra påvisat en dålig komfort i dessa sektioner.

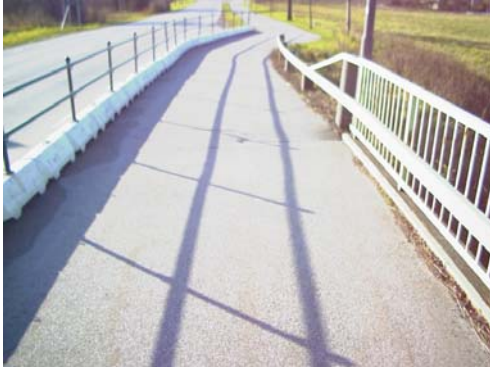
Sektion 6450: En mindre skarv vid bron föranleder att dessa tio meter av sträckan påvisat en medelbra komfort enligt VTI.

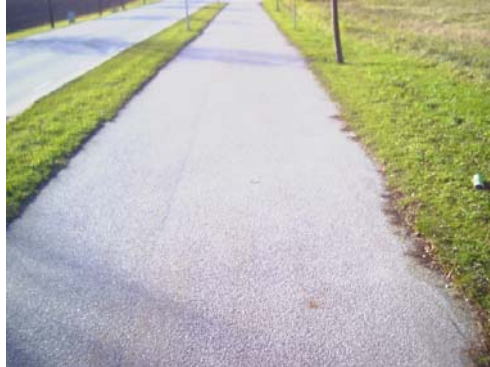
Sektion 6480: Vid sektion 6480, 6560 och 6580 indikerar VTI:s beräkningsmodell för en dålig komfort av okänd anledning.

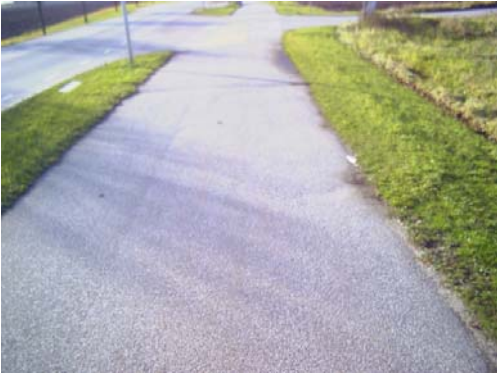
Sektion 6600: En beläggningskant samt mindre sättningsrelaterade ojämnheter återfinns strax innan en överfart vilket har föranlett en dålig komfortklassificering av de båda beräkningsmodellerna.

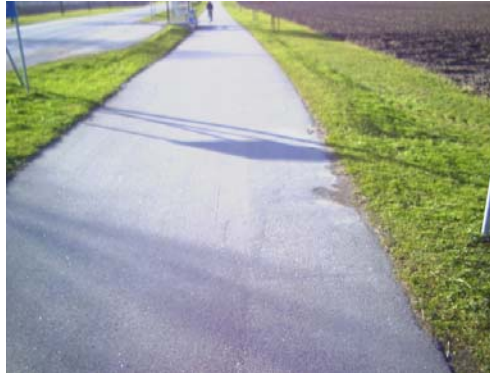
Sektion 6640: Ojämnheter i kanten av cykelvägen har föranlett att en medelbra komfort beräknats av VTI emedan en dålig komfort beräknats av Ramböll.

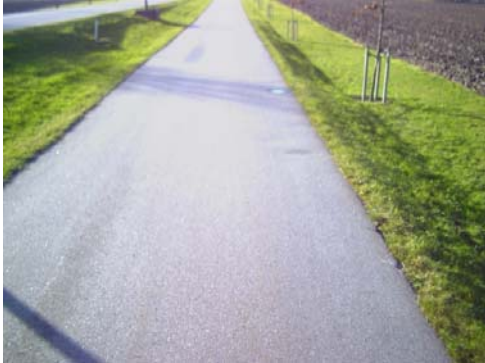
Sektion 6770: En gropighet i kanten av cykelvägen härleds vara orsaken till att en dålig komfort påvisats av VTI.

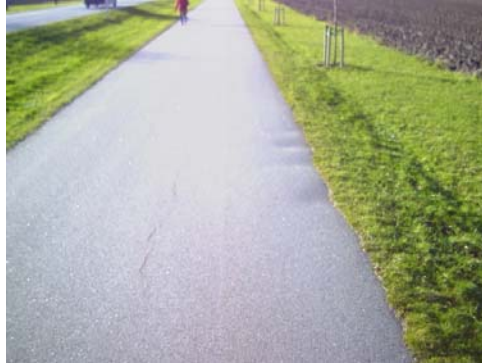
Sektion 6930: Vid sektionerna 6930,6940, 7040 samt 7060 återfinns kantsättningar likt de på bilden, dessa härleds vara orsaken till att VTI:s klassificerat sektionerna som dåliga.

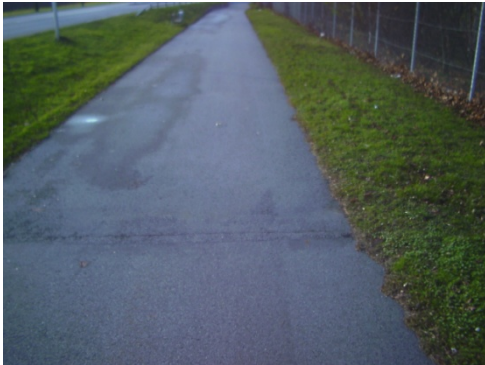
Sektion 7140: Skarv vid byte av beläggning vilket kan kopplas till den medelbra komfort som beräknats av VTI:s beräkningsmodell.

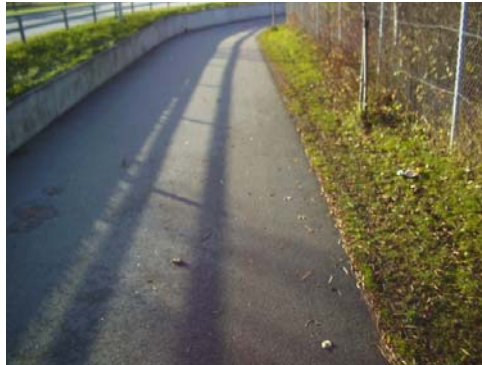
Sektion 7240: De små kvistar och löv som återfinns på vägbanan härleds vara anledningen till att båda beräkningsmodellerna klassificerat sektionen som dålig.

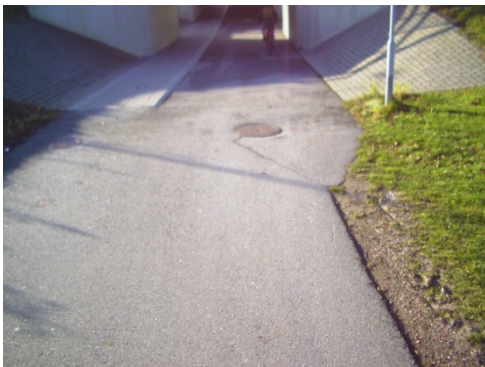
Sektion 7480: Sättningar kring brunnen i bild och skarven i beläggningen gör att båda modellerna påvisar en dålig komfort i denna sektion.

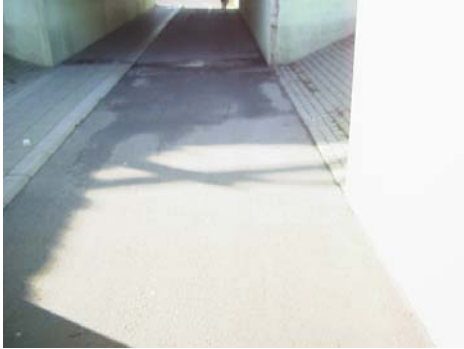
Sektion 7500: Gallerbrunnar i cykeltunneln härleds vara anledningen till den av modellerna påvisade dåliga komforten i sektionen

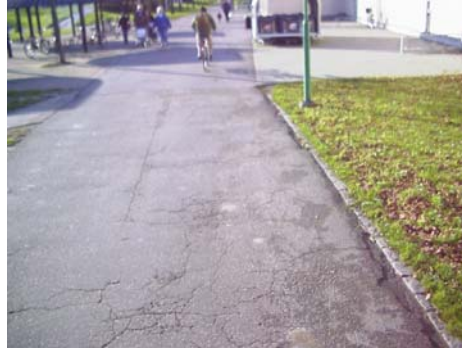
Sektion 7760: En krackelerad och något ojämn beläggning härleds ligga till grund för att Rambölls komfortvärde påvisat en dålig komfort.

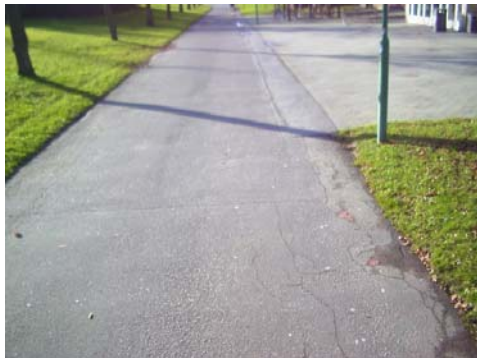
Sektion: 7850: Rambölls beräkningsmodell klassificerar sektionen med en dålig komfort till följd av den krackelerade och ojämna beläggningen.

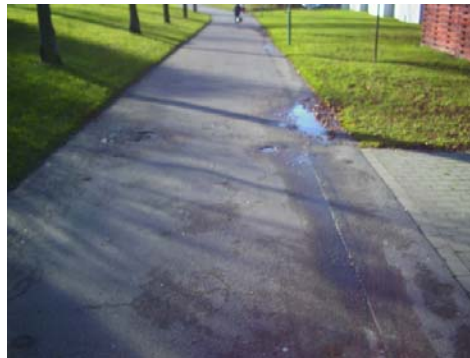
Sektion 7880: Potthål och en allmänt skadad beläggning är signifikativt för sträckan mellan sektion 7880 och 7930. Sträckan klassificeras som sämre av Ramböll än av VTI.

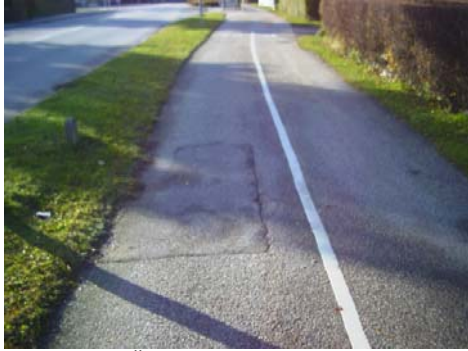
Sektion 8130: Över en sträcka om 60 meter med en tämligen grov beläggning och ett antal mindre väl utförda lappningar klassificerar Ramböll:s beräkningsmodell sträckans komfort som medelbra och dålig medan VTI:s beräkningsmodell klassificerar komforten som bra.

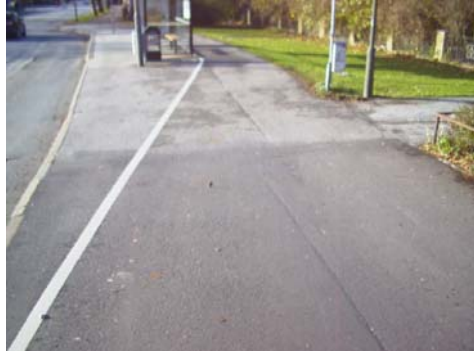
Sektion 8560: Sträckan mellan sektion 8560 och 8580 upplevdes under cykelutvärderingen som relativt komfortabel. Båda beräkningsmodellerna har dock klassificerat denna sträcka som dålig.

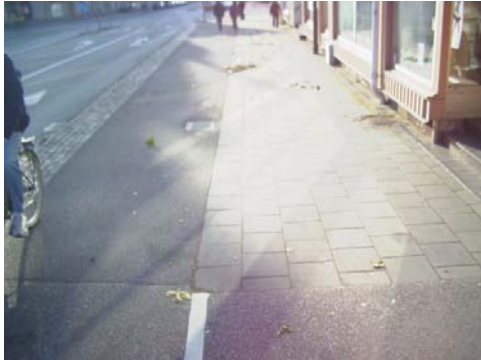
Sektion 8950: Från sektion 8900 till 9040 fanns under mätning ett flertal övriga trafikanter i cykelvägen varför mätningarnas resultat kan ifrågasättas. Trots endast ett fåtal kanter och en brunn över sträckan har den klassificerats som dålig av Ramböll och medelbra av VTI.

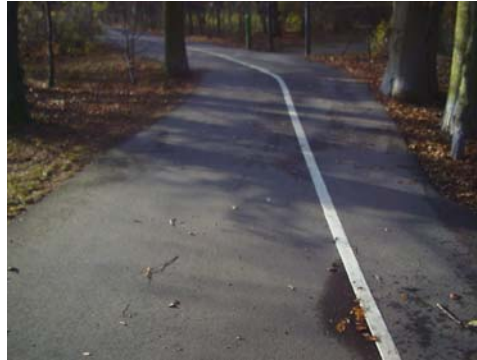
Sektion 9230: Den utbredda sättningen som kan skönjas i högra delen av cykelvägen härleds vara orsaken till att Rambölls beräkningsmodell har klassificerat sträckan som komfortmässigt dålig.

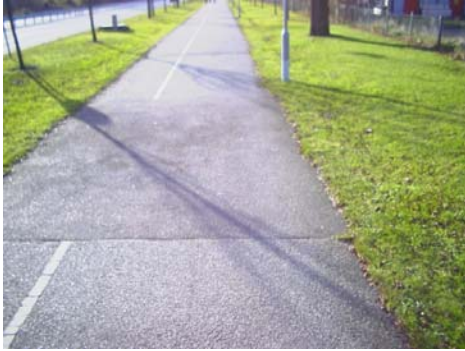
Sektion 9570: En mindre skarv samt en sättning vid lagningen av cykelvägen föranleder att Ramböll klassificerar sträckan som dålig och VTI den som medelbra.

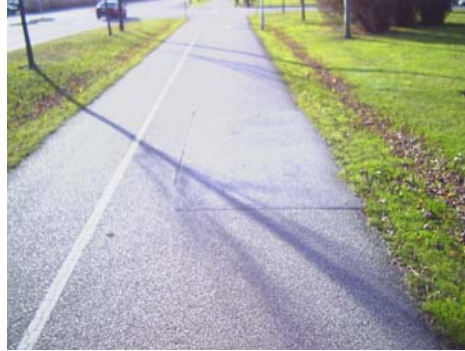
Sektion 9900: I sektionen ovan syns en för delsträckan signifikativ lappning som föranleder en dålig komfortklassificering av VTI:s beräkningsmodell.

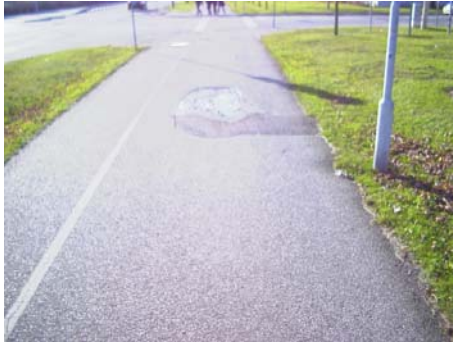
Sektion 9920: En mindre väl utförd lappning vilket härleds vara anledningen till att Rambölls beräkningsmodell klassificerar sektionen som dålig.

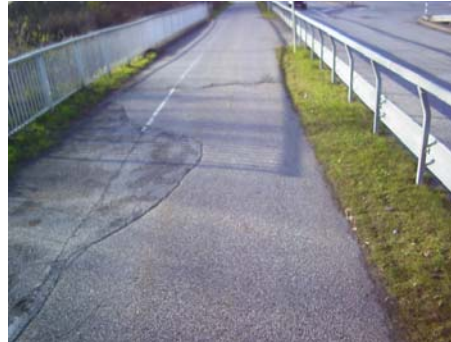
Sektion 10310: Ojämnheter som kan kopplas till en lappning och beläggningsbyte. Sträckans komfort har enligt VTI:s beräkningsmodell klassificerats som medelbra och enligt Rambölls beräkningsmodell som dålig.

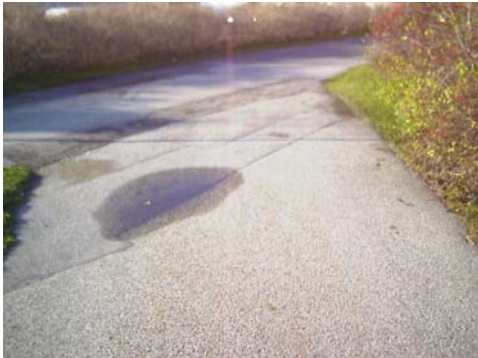
Sektion 10690: Ett antal lappningar efter schaktning antas vara anledningen till att båda beräkningsmodellerna klassificerar sektionen som komfortmässigt dålig.

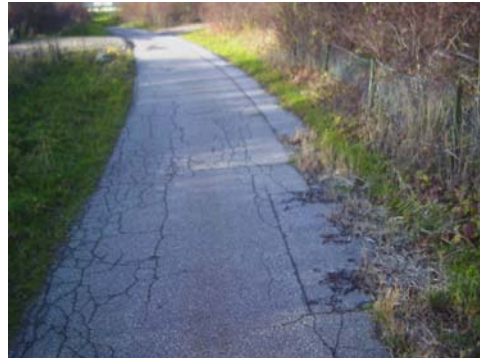
Sektion 11170: Från sektion 10900 och framåt är delsträckans beläggning krackelerad och allmänt eftersatt. Bilden över sektion 11170 är representativ för sträckan som av båda modellerna klassificerats som övervägande dålig.

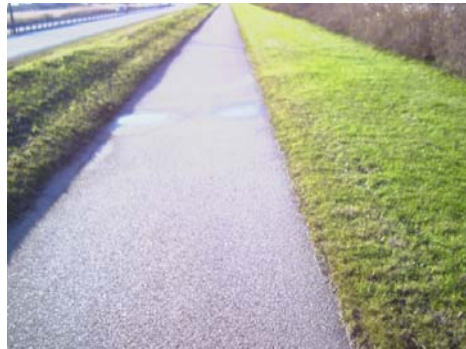
Sektion 11920: På sträckan mellan sektion 11690 och 12270 återfinns många mindre kantskador, gräsintrång och sättningsrelaterade problem omkring bland annat brunnar. VTI:s beräkningsmodell har klassificerat större delen av denna sträcka som dålig.

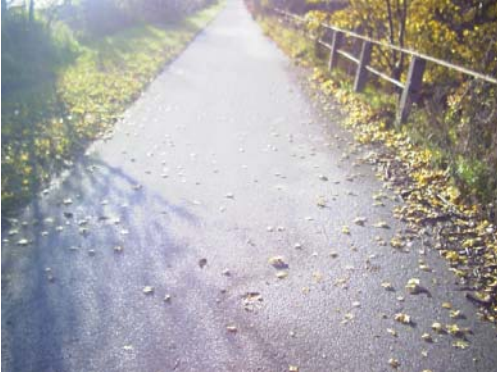
Sektion 12460: Sektionerna mellan 12420 och 12520 har samtliga klassificerats som dålig komfort enligt VTI:s beräkningsmodell vilket härleds bero av de löv och dylikt som täckte delar av cykelvägen på denna sträcka.

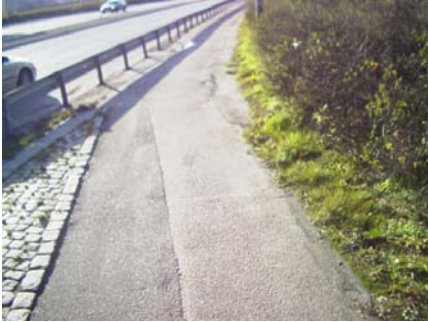
Sektion 12750: Mellan sektion 12740 och 12790 upplevdes cykelvägens standard vara låg vilket även de båda beräkningsmodellerna påvisat genom att klassificera sträckan som dålig.

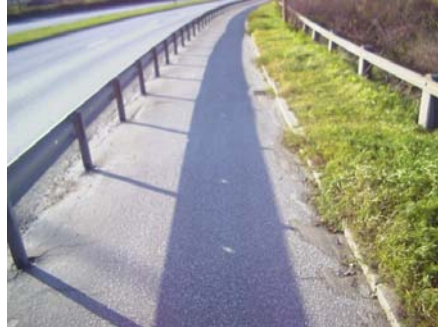
Sektion 12900: Kantojämnheter och sättningar vid bland annat en brunn antas föranleda VTI:s låga klassificering av sträckans komfort.

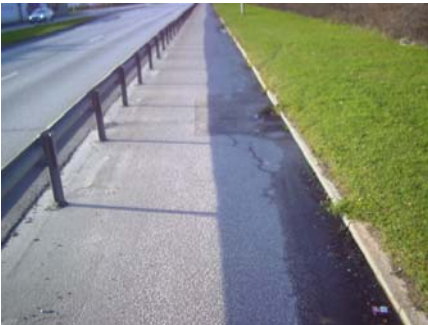
Sektion 13100: Mellan sektion 13100 och 13480 återfinns ett flertal lappningar och skador som medför ojämnheter på sträckan. VTI:s beräkningsmodell klassificerar oftare en dålig komfort längs med sträckningen än Rambölls beräkningsmodell.
