Vegetation i förändring

- en jämförelse mellan två vattendrag

Hanna Thosteman
Handledare: Eva Waldemarson
Kandidatexamensarbete i Biologi, Biologiska Institutionen, Lunds Universitet
BIOK01 Vårterminen 2017

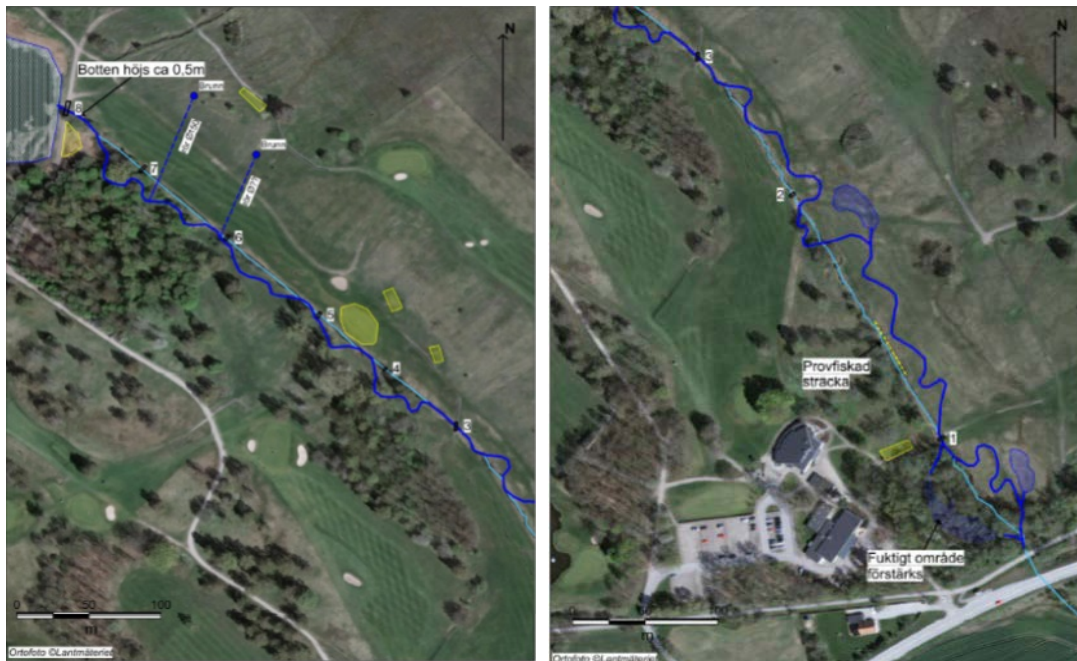
Figur 4. Ekologgruppens projektritning över Glomsbäcken. Till vänster visas den norra delen och till höger den södra. Ljusblå linje markerar den befintliga färan och mörkblå linje markerar den nya färan. Föreslagna groddammar är markerade i mörkblått, samt befintliga tees i gult (Wedding & Holmström, 2013).

Vattendraget har under det senaste århundradet genomgått tre större förändringar. År 1909 grävdes bäcken om och fick en ny, rakare sträckning (Wedding & Holmström, 2013, Mattiasson, 2010). Bäcken hade fortfarande en något slingrande karaktär, men blev efter utvidgningen av golfbanan 1955 helt uträdat (Mattiasson, 2010). Den senaste förändringen är restaureringen år 2014, då bäcken grävdes om och återmeandrades (Holmström, 2014). Denna åverkan på bäcken har lett till stora konsekvenser för artrikedomen i det närliggande området. Då den uträdade färan ledde till snabbare vattenflöde och effektivare dränering av den omgivande marken, har flera fuktkrävande arter i området minskat i antal (Mattiasson, 2010). Arter som trivs i torra fuktängar har kunnat etablera sig och öka i storlek, dessa inkluderar bland annat brudborste *Cirsium helenooides* (Mattiasson, 2010), men även ohävdarter såsom rosendunört *Epilobium hirsutum* och brännässla *Urtica dioica* (Mattiasson, 2010, Wedding & Holmström, 2013).

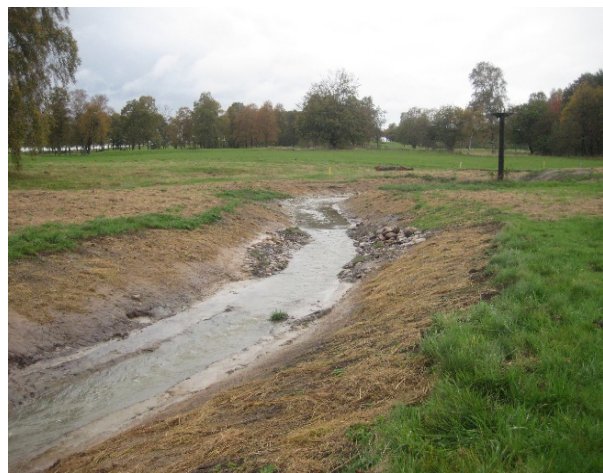
Figur 5. Glomsbäcken strax efter restaureringens slutförande. På strandbanken ligger hö från de omgivande slättermarkerna (Wedding, 2014).

utsattes bäcken för höga vattenflöden vilket resulterade i erosionsskador på ett fåtal ställen (Wedding pers. komm). Detta åtgärdades och sedan dess har inga nya skador uppstått.

År 2016 genomfördes en garantibesiktning av bäcken där det konstaterades att högvuxen vegetation såsom rosendunört *Epilobium hirsutum* och vass *Phragmites australis* etablerat sig i bäckfåran. Denna typ av vegetation rekommenderades i besiktningsprotokollet att avlägsnas för att minska erosion och undvika förändring av bäckens flödesriktning. Bankerna var till största delen tätbevuxna (Wedding, 2016).

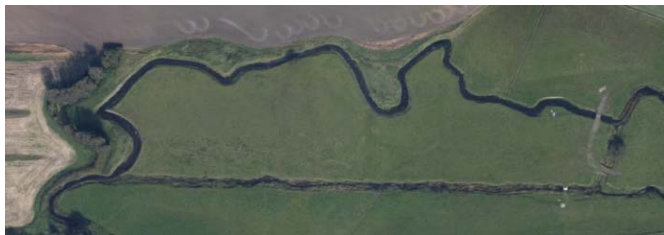
Figur 9. Inzoomad karta över den återmeandrade Trollebergssträckan. Nederst på kartan ses den gamla fåran som en horisontell, rak linje, och ovanför denna ses den nya fåran slingra sig fram (Google Maps, 2017).

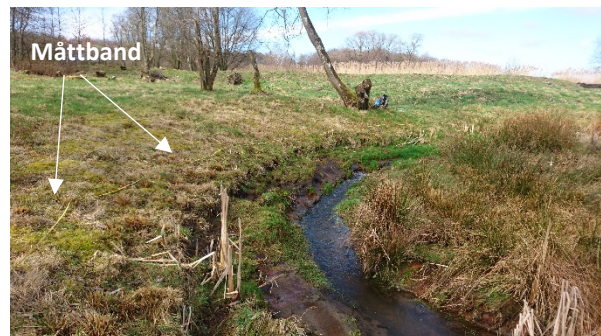
Figur 10. En 20-meterstransekt längs Glomsbäcken med ett gult måttband längs den vänstra sidan av bäcken (förf. foto).

Jag inventerade vegetationen med start vid utloppet från Glomsjön och sedan i riktning söderut genom att mäta upp en 20 m lång transekt som följde vattendraget (figur 10). Genom att långsamt röra mig längs sträckan identifierade jag kärlväxter och uppskattade deras förekomst enligt tabell 1. När den första sträckan var inventerad mätte jag upp ytterligare 20 m transekt och upprepade proceduren.

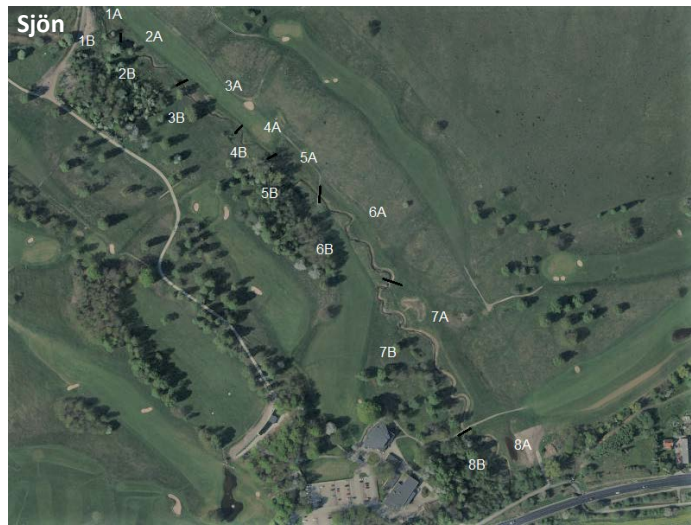
Figur 11. Glomsbäcken med de åtta karteringssträckorna markerade.

Den omgivande markanvändningen (30-200 m från vattendraget) består på sida 1-5A (figur 11) av artificiell mark i form av golfbana, och därefter, på sträckorna 6A-7A, övergår omgivningen till öppen mark. Närmiljön (0-30 m från vattendraget) för sträckorna 1-5A består av golfbana som ansluter direkt till vattendraget, därefter övergår närmiljön till hävdad öppen mark.

På sida 1-5B (figur 11) består omgivningen främst av öppen mark men också obestämd artificiell mark i form av upplag, grusvägar och golfbana. Omgivningen övergår sedan i allt större grad till golfbana (6B-7B). Närmiljön för sträckorna 1-5B består av öppen, hävdad mark men bitvis även öppen, hävdad våtmark. Närmiljön övergår sedan för sträckorna 6B-7B till golfbana.

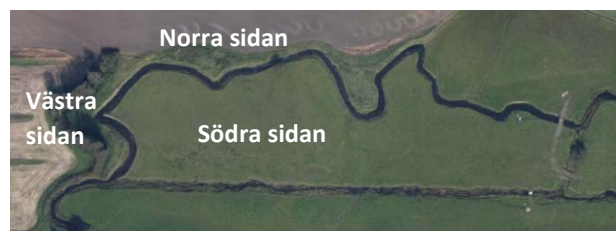
Figur 13. Trollebergssträckan med den norra, södra och västra sidan markerade.

Den omgivande markanvändningen (30-200 m från vattendraget) är på den södra sidan (figur 13) öppen mark i form av en hage som sedan övergår i åkermark. På samma sida är närmiljön (0-30 m från vattendraget) hävdad öppen mark – i detta fall en betesmark. På den norra sidan är omgivningen dominerad av åkermark, medan närmiljön även har inslag av igenväxande öppen mark. Närmiljön på den västra sidan (figur 13) domineras av sly och där växer flertalet träd.

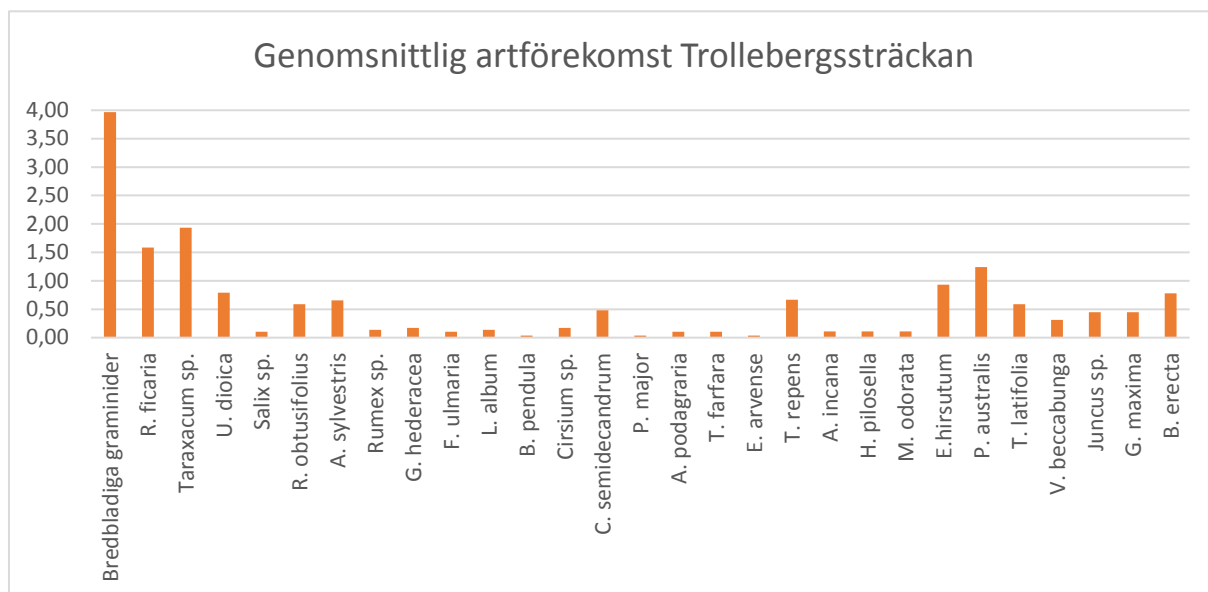
Figur 14. Genomsnittlig förekomst av arter släkten/familjer längs Trollebergssträckan. Varje art är klassad 1-4 efter observerad förekomst, där 1 = förekommer sparsamt och 4 = dominerar.

Vid **vegetationsinventeringen** av Trollebergssträckan identifierade jag totalt 29 arter eller släkten/familjer (figur 14) som klassificerades från en rådatatabell (bilaga 4, tabell 4-5) enligt tabell 1.

Gräsen dominerar längs Trollebergssträckan. Maskros *Taraxacum* spp., svalört *Ranunculus ficaria*, rosendunört *Epilobium hirsutum* och vass *Phragmites australis* förekommer frekvent. Vitklöver *Trifolium repens*, hundkäs *Anthriscus sylvestris*, bredkaveldun *Typha latifolia*, bäckmärke *Berula erecta* och tomtskräppa *Rumex obtusifolius* förekommer spridda längs sträckan och enstaka exemplar av björk *Betula pendula* och vitplister *Lamium album* återfinns på några platser.

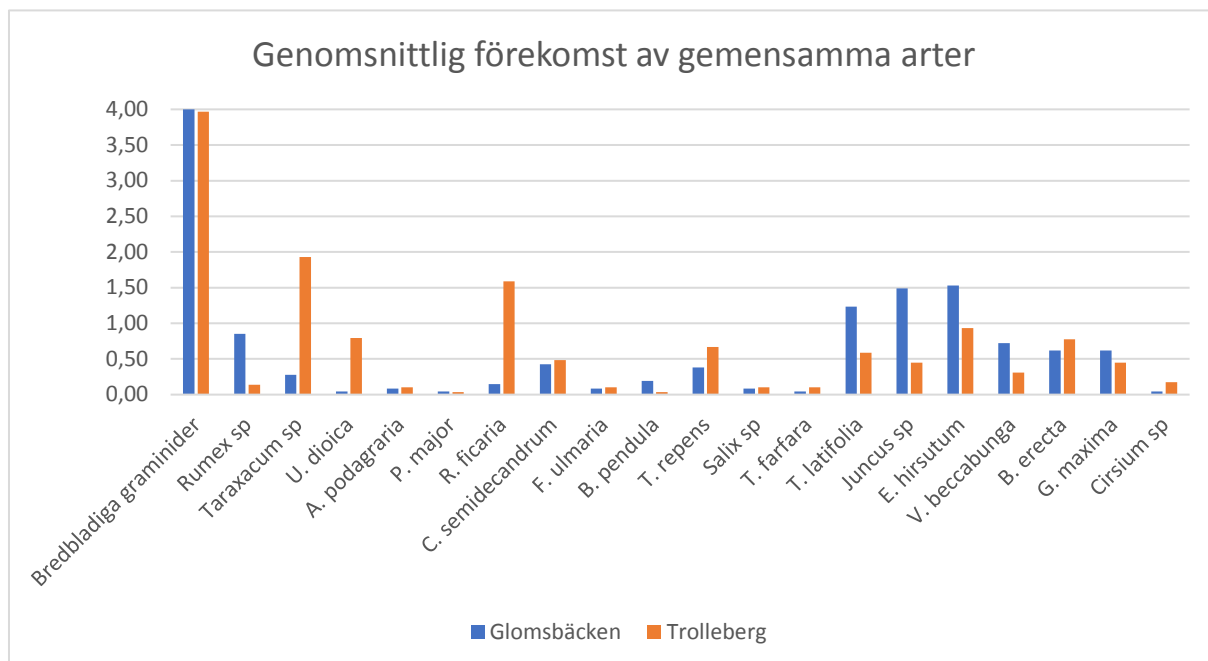
Figur 15. Den genomsnittliga förekomsten av arter och släkten/familjer gemensamma för de båda vattendragen, klassificerade 1-4 där 1 = förekommer sparsamt och 4 = dominerar.

Totalt identifierades 20 arter eller släkten/familjer gemensamma för de båda sträckorna (figur 15).

Vid båda vattendragen dominerar de bredbladiga gräsen. Maskros *Taraxacum* spp. förekommer i mycket högre grad vid Trolleberg, likaså brännässla *U. dioica* och svalört *R. ficaria*. Vid Glomsbäcken förekommer syror och skräppor *Rumex* spp., bredkaveldun *T. latifolia*, tåg *Juncus* spp. och rosendunört *E. hirsutum* i högre grad än vid Trolleberg.

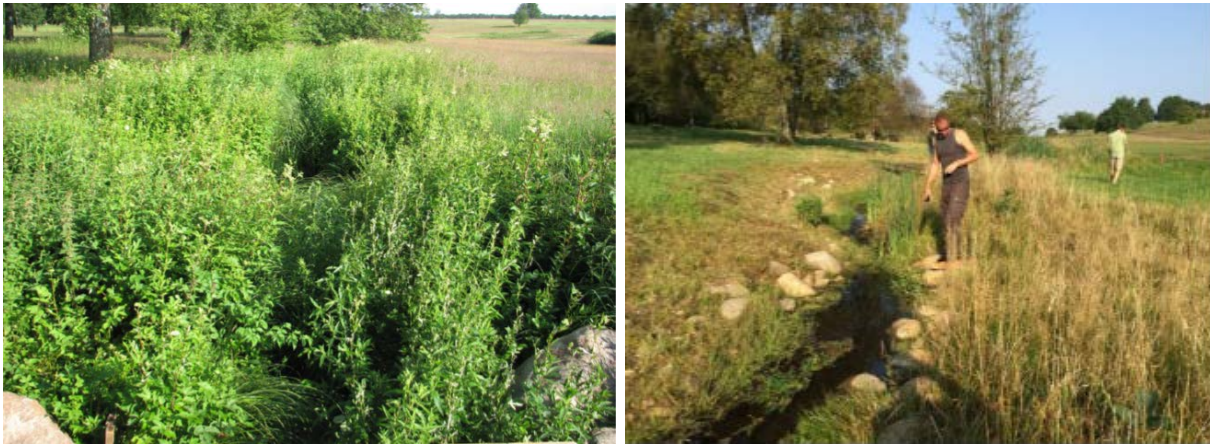
Figur 21. T.v Glomsbäcken före restaureringen 2014 (Wedding & Holmström, 2013) och t.h Glomsbäcken efter restaureringen 2014 (Wedding, 2016).

Den 'nya' vegetationen längs Glomsbäcken står dock i klar kontrast till den som var etablerad innan restaureringen (figur 21). Diket, som utgjorde bäcken, var täckt med stora bestånd jättegröe (Mattiasson, 2010), älggräs, rosendunört och vasstarr (Wedding & Holmström, 2013). Flera av dessa arter är idag synliga på platsen, men i betydligt mindre utsträckning.

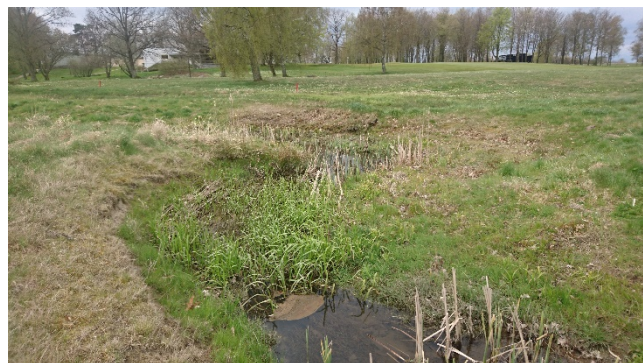
Figur 22. Glomsbäcken vid återbesöket i maj (förf. foto).

Vid ett återbesök vid bäcken i början av maj noterade jag även vissa bestånd av vasstarr, samma art som fanns vid bäcken innan restaureringen. Dessa bestånd bör övervakas noga så att bäcken inte blir igenväxt. Delar av bäcken är även kraftigt överväxta med vasstarr och jättegröe (figur 22) vilket skulle behöva åtgärdas för att inte orsaka förändringar i flödesriktningen.

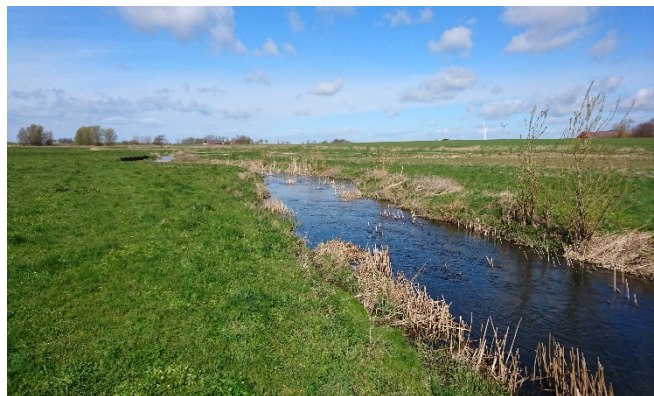
Figur 27. Trollebergssträckan. Vass har etablerat sig längs kanterna och till höger skymtas en ung *Salix* spp. (förf. foto).

Det vore orättvist att jämföra ån med Glomsbäcken, då vattenflödet i Trollebergssträckan är betydligt högre än på Kungsmarken (jämför figur 27 med 21). Detta gör att livsmiljön för de vattenlevande växterna är något hårdare i Trollebergssträckan, vilket innebär att man inte ser lika mycket vegetation i själva å-fåran. Vass har på sina håll lyckats etablera sig längs de något lugnare sidorna, och skulle möjligen kunna utgöra ett problem om den tilläts växa fritt. För att undvika framtida spridning krävs regelbunden kontroll av vegetationen i å-fåran.
