Åtgärder mot kusterosion i Skåne, samt en fallstudie av erosionsskydden i Löderup, Ystad kommun

Examensarbeten i geologi vid Lunds universitet,
kandidatarbete, nr 534
(15 hp/ECTS credits)

Geologiska institutionen
Lunds universitet
2018

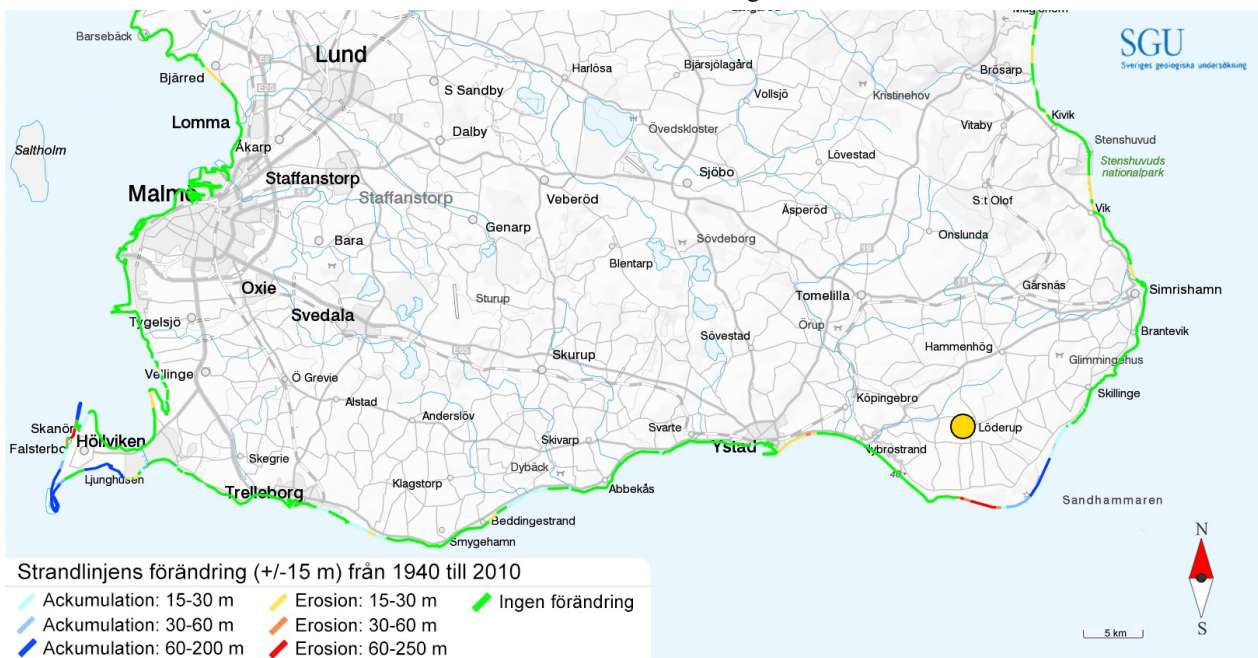
Fig. 1. I projektet Skånestrand har Sveriges Geologiska Undersökning (SGU) studerat förutsättningarna för erosion längs Skånes kustområden. Genom att använda historiska flygbilder har man kunnat jämföra dagens strandlinje med 1940-talets. För att visa fördelningen av erosion och ackumulering har förändringarna klassificerats i sju grupper. En förändring som varit mindre än 15 meter anses vara svårbedömd och klassificeras därför som "ingen förändring". Längs Skånes kust sker erosion på 12 % av sträckan (Malmberg Persson et al. 2016). På kartan finns även Löderup markerat, vilket är undersökningsområdet för fallstudien i denna uppsats.

Idag förekommer erosion längs 12 % av kuststräckan i Skåne (Fig. 1). Detta är en del av en uppåtgående trend, då den globala havsnivån stiger mer än vad den regionala landhöjningen i Skåne kan kompensera för (Malmberg Persson et al. 2016). För att begränsa risken att detta medför negativa effekter på samhället, kan erosionskydd upprättas. Uppsatsen fokuserar på att diskutera olika valmöjligheter av åtgärder.

Under en dags fältarbete (18-04-25) studerade jag erosionsskydden som finns placerade längs kuststräckan vid Löderup strandbad, Ystad (Fig. 1). Undersökningssområdet är ungefär 1,3 kilometer långt och avgränsades efter erosionsskyddens placering. Innan besöket sökte jag information om de historiska och nuvarande förhållandena på platsen. En stor del av detta underlag baserades på kommunens dokument "Bakgrundsmaterial - Policy för förvaltning och skydd av kusten" (Ohlsson 2008).

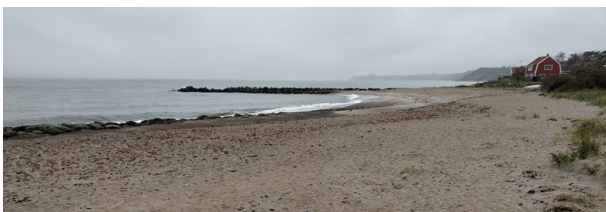
Fig. 10. Öster om hövd 1 är stranden u-formad. På bilden ser man även en av de flertalet bostäder som finns placerade längs kuststräckan. Foto: Nathalie Jancsak.

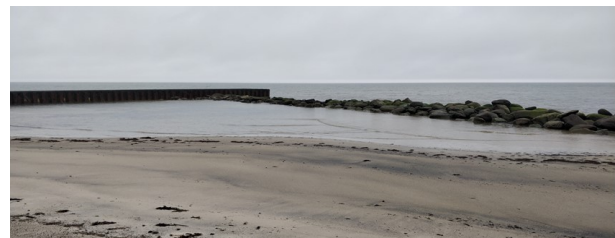
Fig. 11. Bilden visar den tröskelinvallning som finns i anslutning till hövd 2. Foto: Nathalie Jancsak.

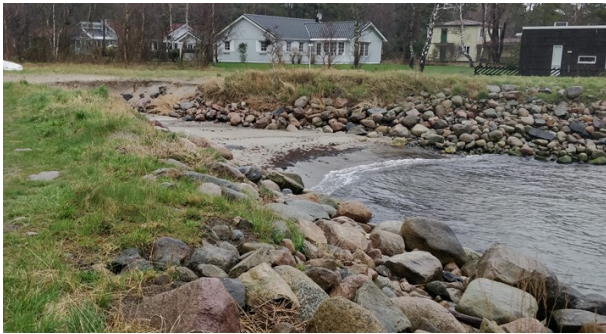
Fig. 12. Sträckan mellan hövd 3 och 4 domineras av strandskoningar. På ett parti är strandlinjen kraftigt u-formad och en vik uppenbarar sig i terrängen. Detta bildar ett gap i erosionsskyddet. Foto: Nathalie Jancsak.

Mellan hövderna förekommer strandskoning (Fig. 9). Erosionsskyddet avbryts endast utmed ett kort avsnitt omedelbart öster om hövd 3. Där blir strandlinjen kraftigt u-formad och bildar en vik (Fig. 12), på denna plats sker erosion. Strandskoningen är i princip byggd efter viken, men lämnar ett oskyddat gap utmed ett parti (Fig. 9, Fig. 12). På denna plats kunde jag se erosionsbranter och kornströmmar (Fig. 13).

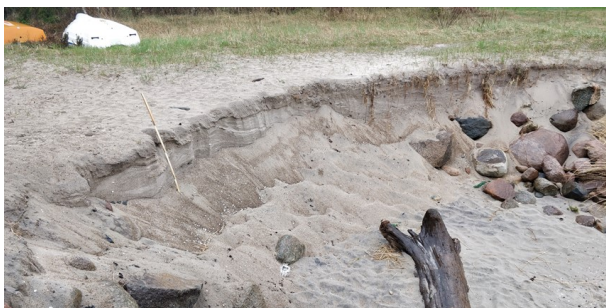
Fig. 13. I det oskyddade partiet, mellan hövd 3 och 4, går det att se erosionsbranter och kornströmmar. Foto: Nathalie Jancsak.

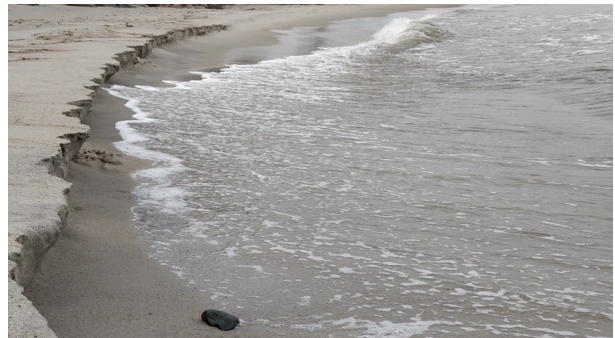
Fig. 14. På stranden, väster om hövd 5, var det möjligt att se den effekt vågorna har på strandsedimentet. Bilden visar den erosionsbrant som identifierades på platsen. Foto: Nathalie Jancsak.

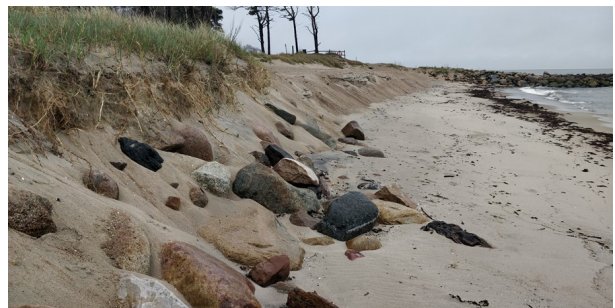
Fig. 15. Längre österut på sandstranden, fortfarande väster om hövd 5, är stranden uppdelad i två etager. Under fältbesöket observerades kornströmning från det övre partiet, ner mot den flacka sandstranden. I bakre delen av bilden, syns början på hövd 5. Foto: Nathalie Jancsak.

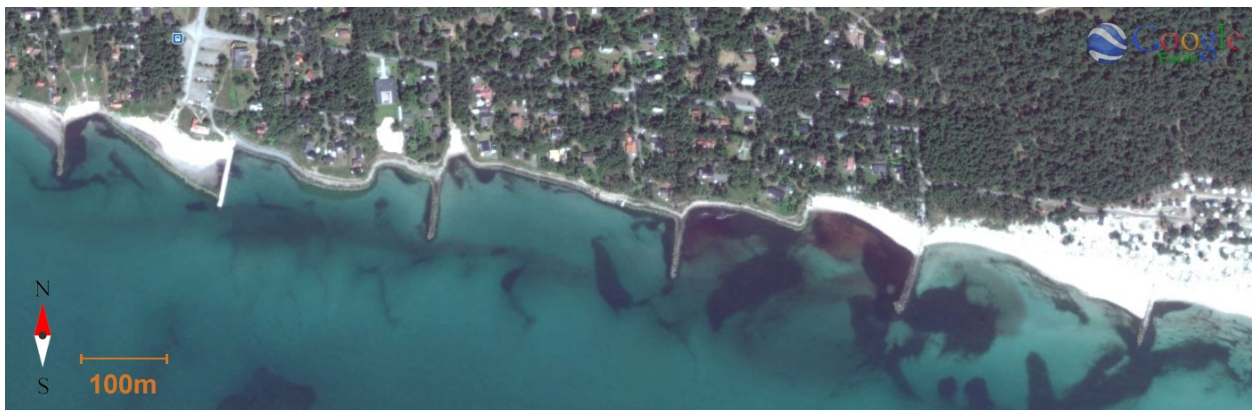
Fig. 16. Bilden är tagen från Google Earth och visar Löderup strandbad ovanifrån. I havet, vinkelrätt mot stranden, går det att se sex stycken hövder. Sand har ansamlats uppströms majoriteten av hövderna och gett upphov till det typiska tandade mönstret på kustlinjen. Vidare användes bilden som underlag för att underlätta uppskattningen av undersökningsområdets och hövdernas storlek.
