- En MIFO fas 1 inventering av en nedlagd handelsträdgård i Marieholm, Eslövs kommun

JOHAN EDLUND 2018

**MVEM03 EXAMENSARBETE FÖR MAGISTEREXAMEN 15 HP
MILJÖVETENSKAP | LUNDS UNIVERSITET**

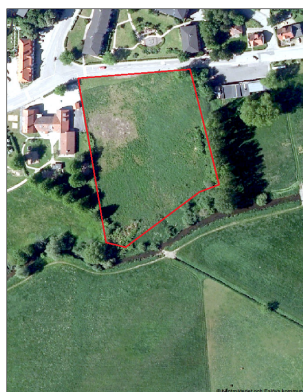
Figur 1: Flygfoto från 2010 med inritad fastighetsgräns
©Lantmäteriet

Fastigheten Åkarp 33:4 (Se figur 1) är belägen i västra delen av kommunen i orten Marieholm (N°55.863043, E°13.150488), och är en av de fastigheter som kommunen utövar tillsyn på. Fastigheten används för dagsläget inte och alla tidigare byggnader som funnits på platsen har rivits.

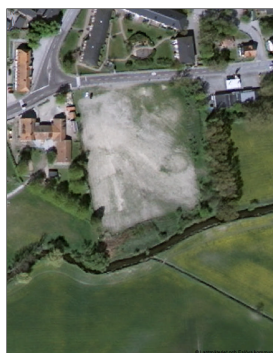
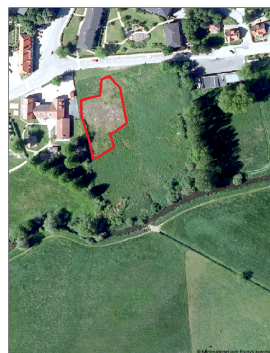
Figur 2: Flygfoto från 1973 ©Lantmäteriet Figur 3: Flygfoto från 2007 ©Lantmäteriet Figur 4: Flygfoto från 2010 ©Lantmäteriet

Det är svårt att avgöra exakt hur stor föroreningsnivån på objektet är eftersom att det inte har tagits några markprover. Trots att inga prover har tagits så går det med en stor sannolikhet att säga att föroreningsnivån på objektet är hög eller mycket hög eftersom att handelsträdgården varit verksam på platsen i ungefär 40 år. Det finns inte heller några uppgifter från kommunen, f.d fastighetsägare eller nuvarande fastighetsägare som säger att en sanering av marken har skett, en f.d anställd på Gullringshus AB har endast uppgifter om att det har grävts lite på platsen vilket också går att se från ett flygfoto från 2007 (Se figur 3). Om en jämför flygfotot från 1973 (Se figur 2) med senare flygfoto från 2010 (Se figur 4) så går det att se att växtligheten är hämnad på den västra delen av Åkarp 33:4 där växthuset har stått.

Resultatet är som tidigare nämnt baserat antaganden med hjälp av information från föroreningsituationen på andra platser där en handelsträdgård eller liknande verksamhet har bedrivits. Eftersom att det endast har genomförts en MIFO fas 1 i denna magisteruppsats så har det inte tagits några mark- eller sedimentprover, det går därför inte i nuläget att dra några direkta slutsatser om föroreningsituationen på Åkarp 33:4. Det finns dock vissa indikatorer pekar på att fastigheten skulle kunna vara påverkad av någon sorts förorening. Om en kollar på flygfotot från 2007 (*Se figur 3*) så går det att se att det har grävts en del på hela fastigheten Åkarp 33:4. Trots att det har grävts på platsen vilket har bekräftats från en f.d anställd på Gullringshus AB så betyder det inte att alla eventuella föroreningar har grävts bort. Genom att studera det senare flygfotot från 2010 (*Se figur 4*) så går det att se att växtligheten på platsen där

handelsträdgården har legat verkar vara mindre till skillnad från den östra delen av fastigheten. Om K.G Hanssons Handelsträdgård verksamhet har förorsakat föroreningar på den västra delen av fastigheten så betyder det att potentiella föroreningar har haft lång tid på sig att sprida sig nedåt i marken och kontaminera de nedre lagren av marken. Det nedre lagren består troligtvis efter sandlagret av lera och sedan skiffer eftersom att denna lagerföljd är bekräftad i närliggande energibrunnar. Med tanke på att markens spridningsförutsättningarna är mycket stora på grund av att en majoritet av marken utgörs av sand (strömningshastighet = 4 till 1000 m/år) så är det ett troligt scenario. Detta innebär att de potentiella föroreningar som kan finnas i marken har haft möjlighet att fortsätta påverka den omgivande miljön. Vid platsbesöket upptäcktes även en hög av jord med bitar av krukor gjorda i keramik, som ligger i anslutning till Saxån är troligtvis en deponi. Det som talar för att högen är en deponi är att det är ett vanligt förekommande inslag där handelsträdgårdar har bedrivits. Det är därför viktigt att vid en MIFO fas 2 även ta prover från högen för att kunna bekräfta om det är en deponi eller inte, eftersom att deponier likt denna kan innehålla höga halter av bekämpningsmedel. De eventuella DDT föroreningarna som finns på objektet kan påverka omgivande organismer i form av negativa effekter på deras nervsystemet. Insekter som finns på objektet kan möjligtvis påverkas genom försämrade rörelseförmåga eller förlamning. Om bekämpningsmedel med kvicksilver har använts så finns det en risk att kvicksilvret blivit biotillgängligt genom processer från bakterier som metylerar kvicksilvret till metylkvicksilver. Troligen är halterna högst i Saxåns sediment eftersom att bakteriernas metylering av kvicksilver sker i syrefattiga miljöer (Naturvårdsverket, 2008).

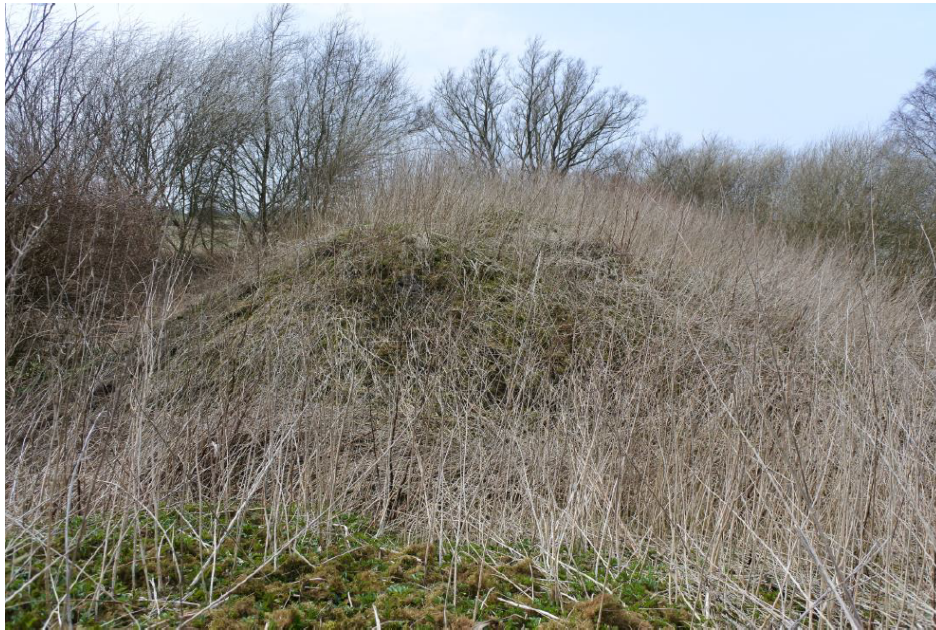
Figur 5: Bild på deponin

Det går också med en stor sannolikhet att kunna avgöra vilka föroreningar som finns i marken på objektet. Barnbarnet till grundaren av K.G Hanssons Handelsträdgård bekräftade att svampmedel och nikotin används som bekämpningsmedel, troligen så finns även andra branschspecifika bekämpningsmedel som till exempel DDT på objektet eftersom att de är vanliga bekämpningsmedlen som använts av handelsträdgårdarna från den här tiden. Eftersom DDT och andra bekämpningsmedel troligen finns i marken på objektet så blir bedömningen av föroreningens farlighet mycket hög. Vid platsbesöket så upptäcktes även en avlång jordhög (ca 90 meter lång, 10 m bred och i snitt 3 meter hög) i nära anslutning till Saxån (Se figur 5). I jordhögen fanns bitar från keramikkrutor som tyder på att jordmassorna är avfall från handelsträdgården (Se figur 6). Om dessa massor är avfall från handelsträdgården är risken stor att de innehåller föroreningar.

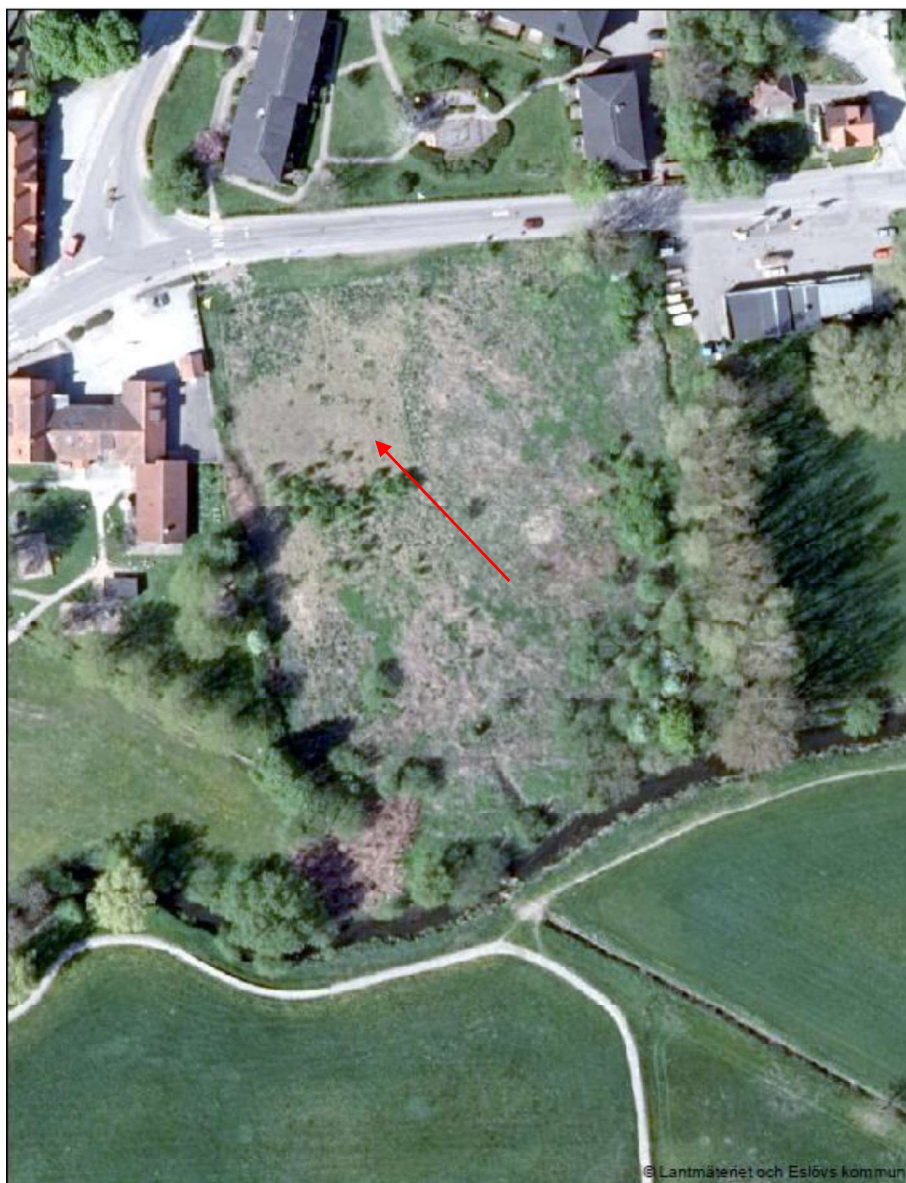
Föroreningars
lokalisering i marken
idag, markera även
på karta

Troligen främst den nordvästra delen av objektet.
