Trafikantbeteende när övergångsställe saknas

Examensarbete infrastruktur - VTVL01

Våren 2019

Författare: Sibär Esmail

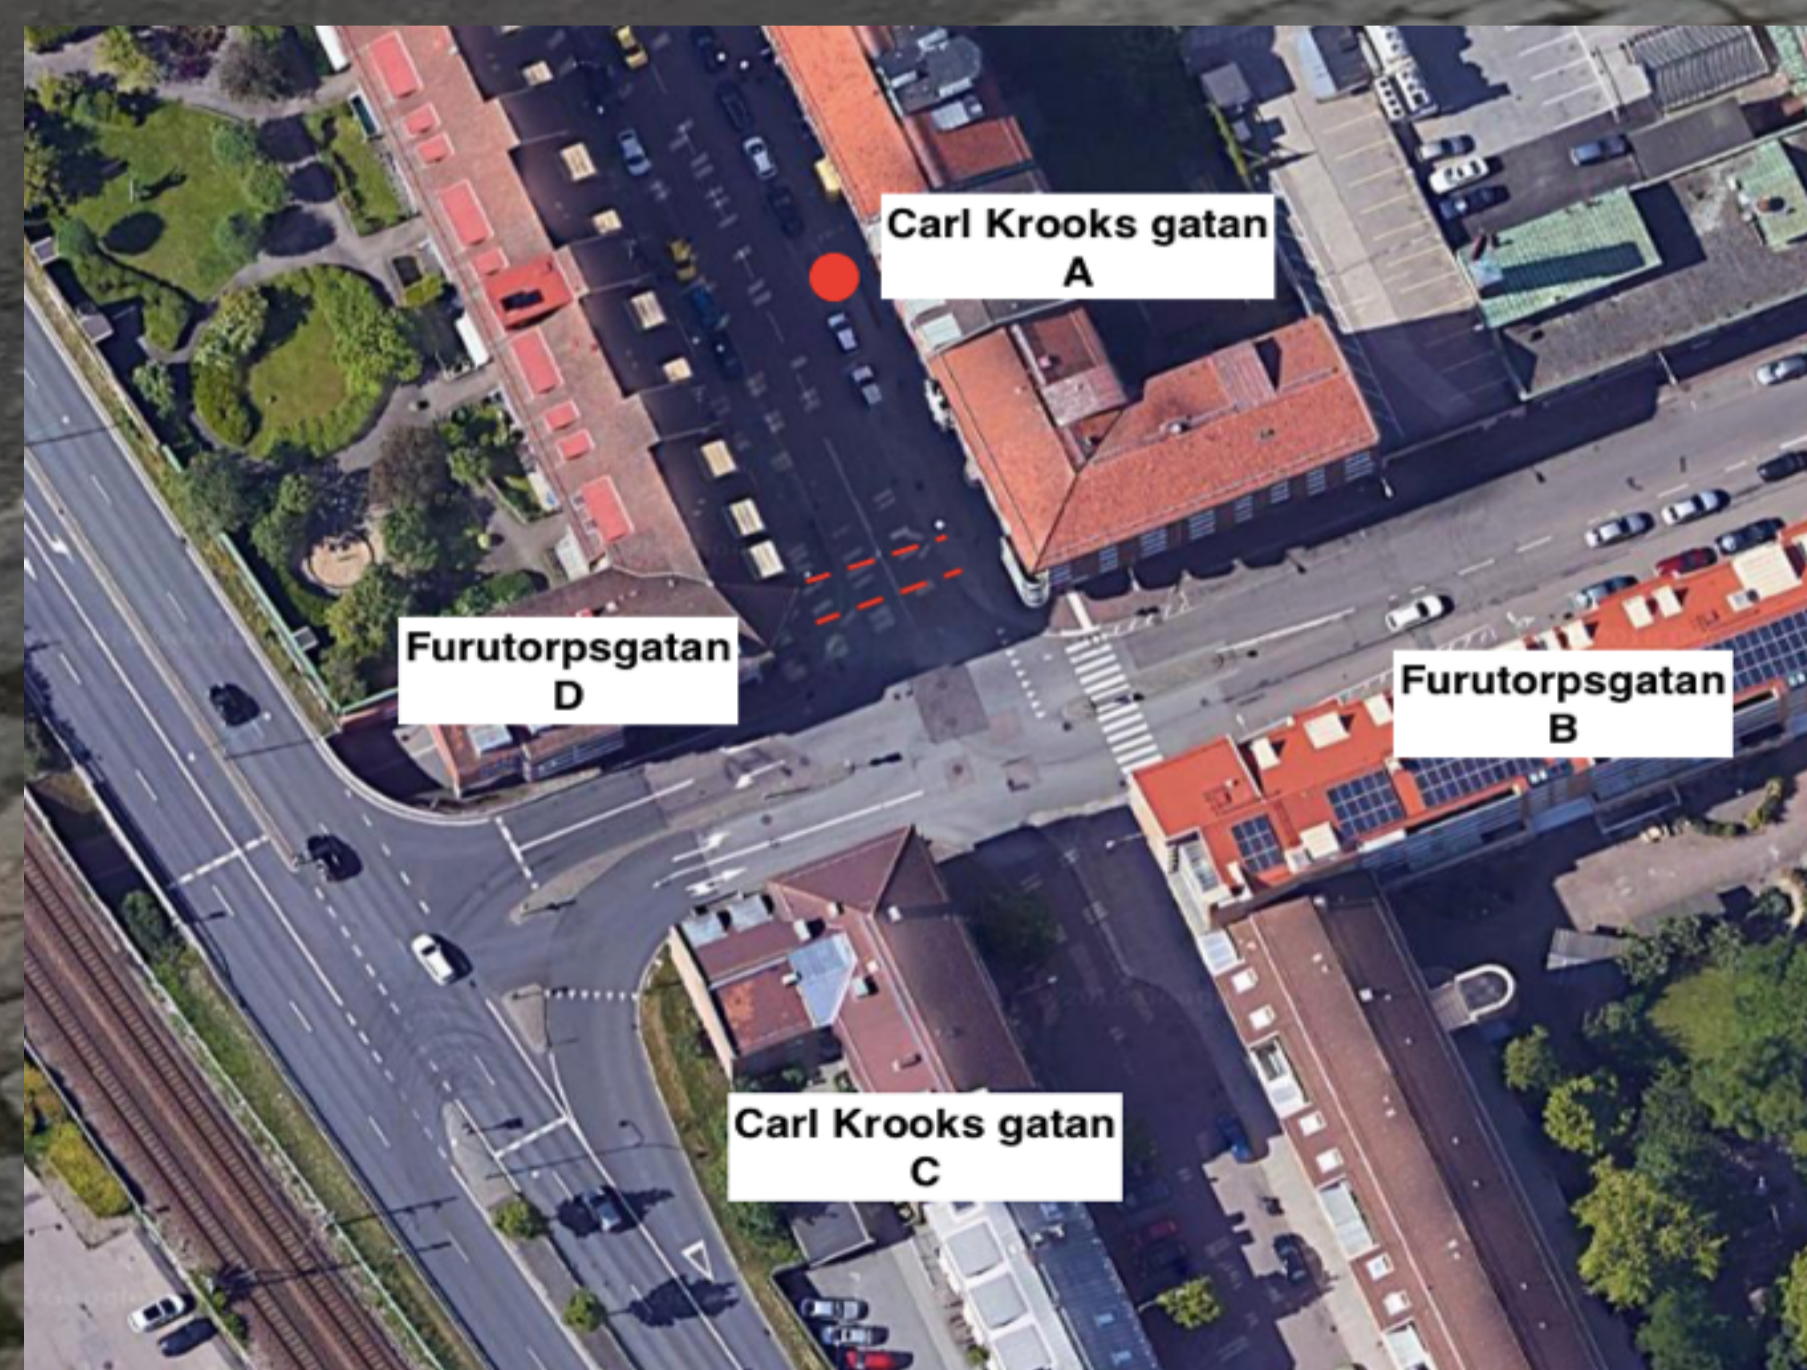
Korsningen Carl Krooks gatan – Furutorpsgatan i Helsingborg. Kameran placeras där den röda pricken är och den röda streckade linjen illustrerar gångpassagen.

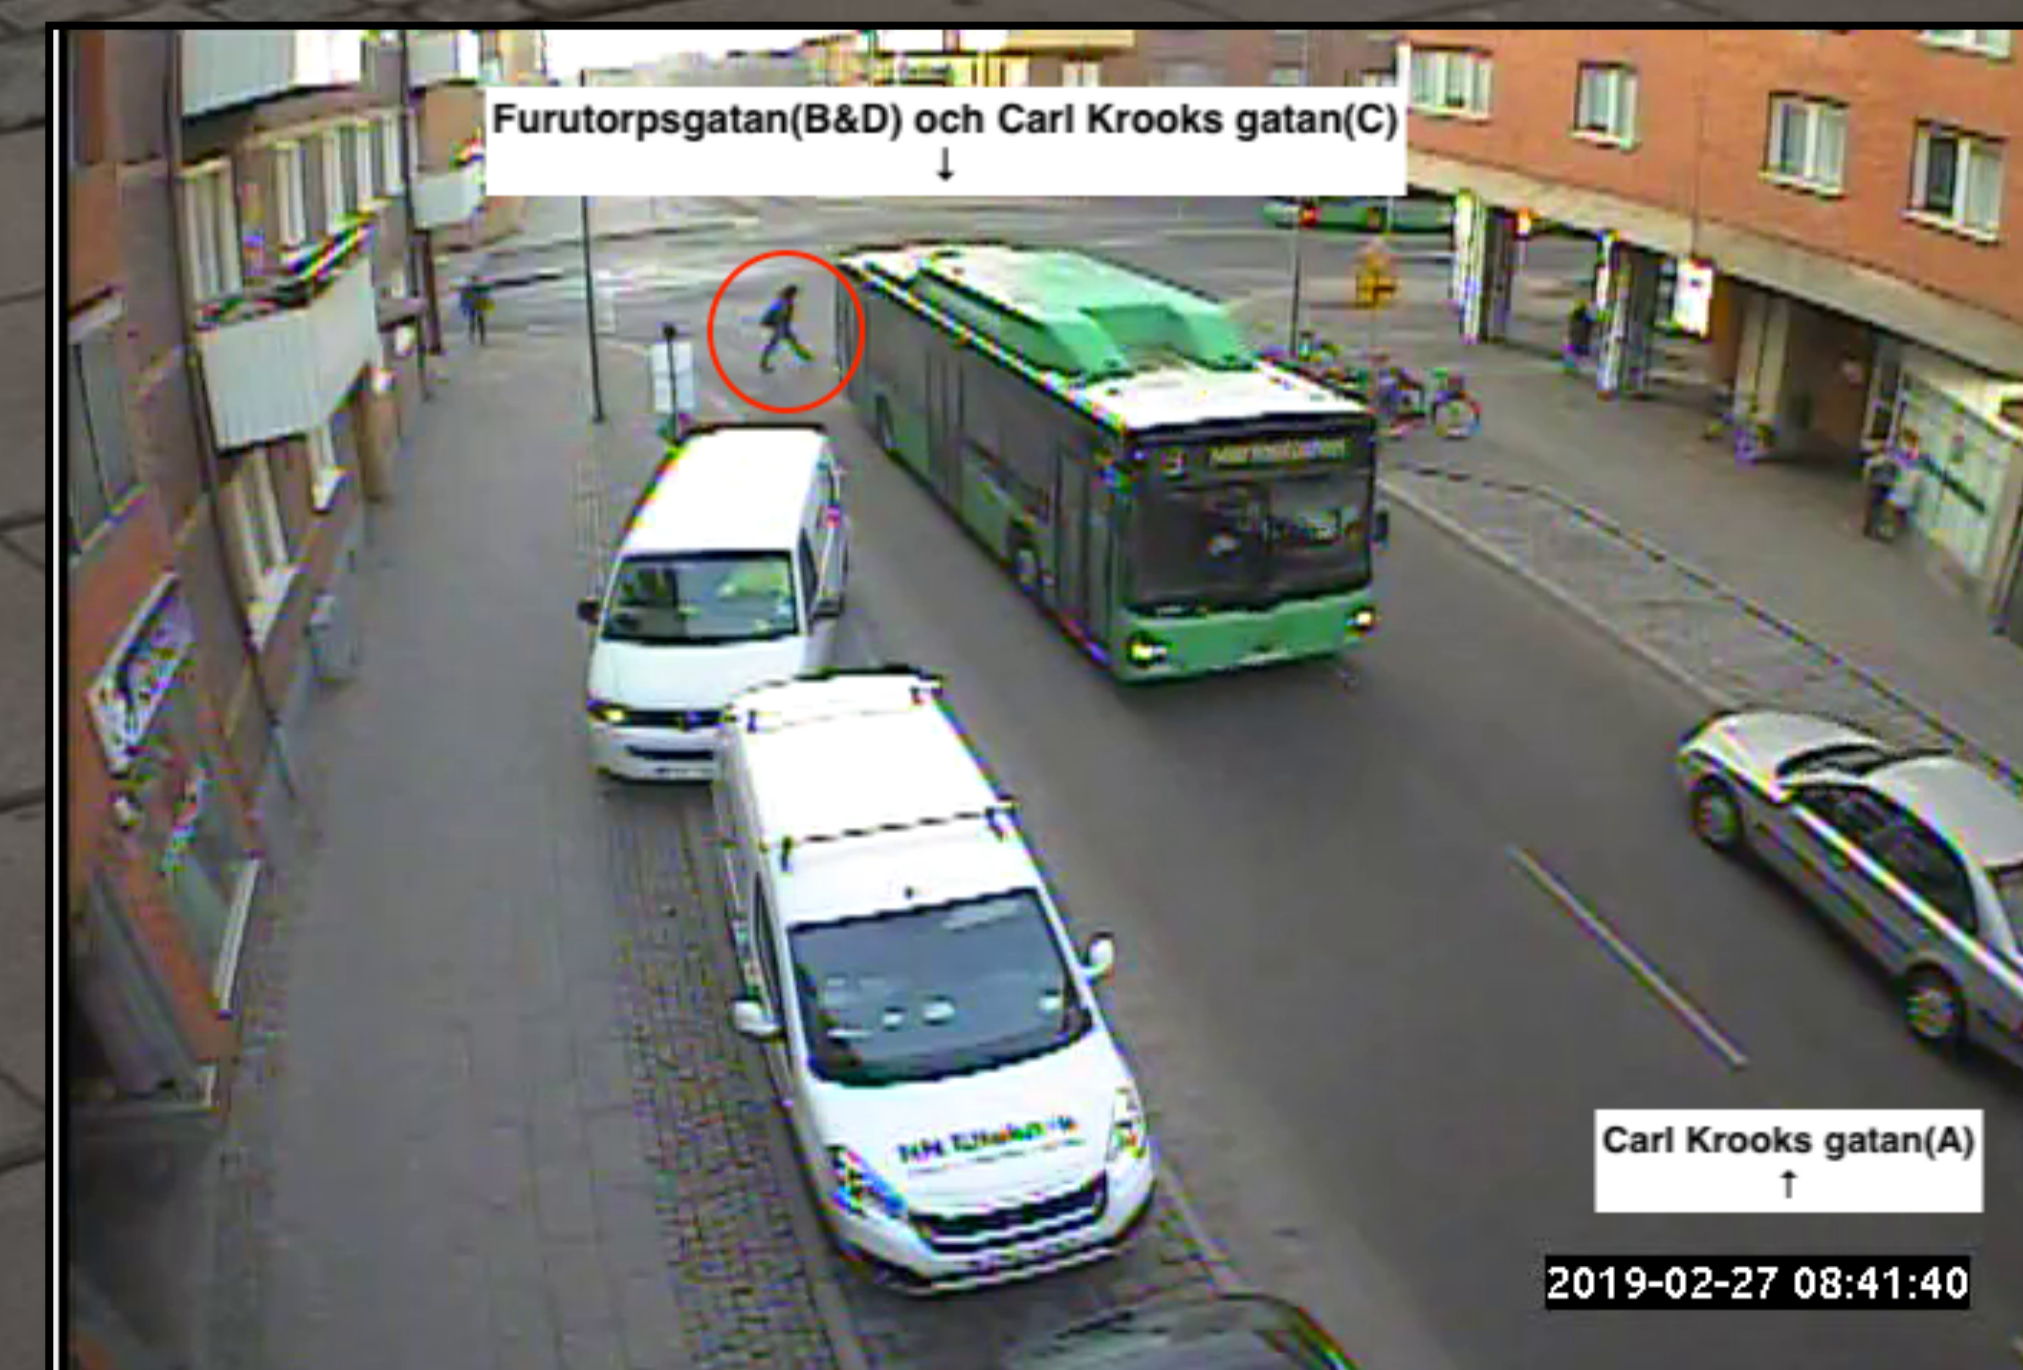
Bilden illustrerar en konflikt där bussen täcker sikten för fotgängaren, som är markerat i rött inte ser den silvera bilen som kommer från Carl Krooks gatan(A).
