Vik för vik – Mot en friskare Östersjökust med fokus på Strandstuviken

Skribent: Isak Nyborg, Lunds Universitet

BIOK01 2018

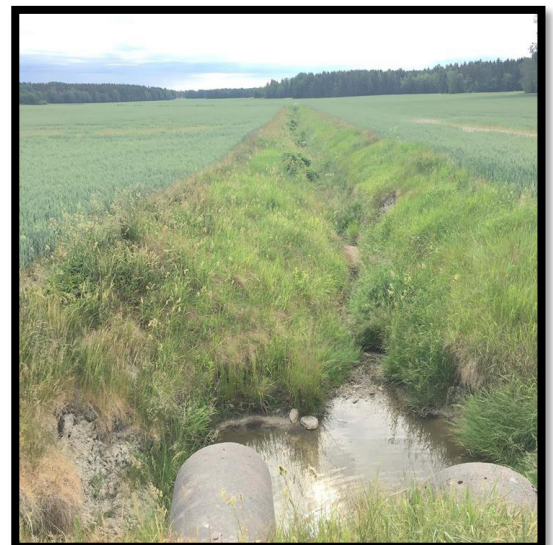
Den kringliggande omgivningen längs sträckorna 1–3 ser likadant ut hela vägen (Figur 2). Omgivningen består av öppen åkermark med ett par skogsdungar mot slutet av sträcka 2 (Figur 3 & 4). Det finns en hel del vegetation som växer från bäcken, men det är utspritt över hela sträckorna. Med undantag vid sträcka 3, är vegetationen så övervuxet, att det inte går att se bäcken. Bottensubstraten längs sträckorna 2 och 3 är ett mixat substrat med lera och fint nedbrutet organiskt material, medan bottensubstratet hos sträcka 1 endast består av lera. Längs med åkern hittades 35 dräneringsrör och tre mindre vägbroar.

Figur 2. Bäckens ände uppe vid Arnö.

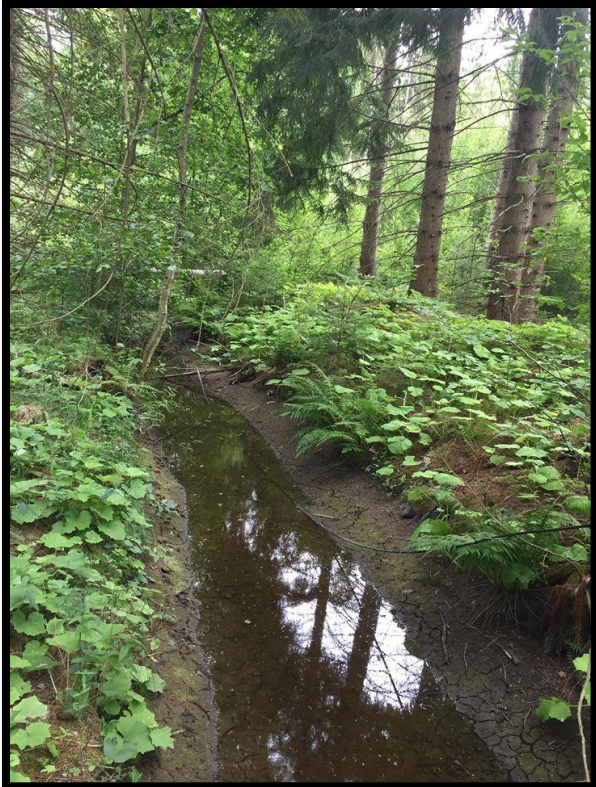
Sträckorna skiljer sig stort från de föregående. Alla sträckor har en skuggning på över 50%. Sträckorna 5 och 6 har ett mixat bottensubstrat, medan resterande sträckor har organiskt nedbrutet substrat (Figur 5). Vatten började synas i slutet av sträcka 4 (innan dess har det knappt funnits något). Både sträcka 4 och 9 är grovt övervuxet med vegetation. Sträcka 7–8 hade inte mycket vattenvegetation, men land-vegetationen runt om var omfattande och väldigt många träd låg över bäcken. Vid sträcka 8 hade en elkabel lossnat från sin stolpe och kabeln gick istället rakt ner i vattnet (Figur 6).

Figur 6. Elkabel vid sträcka 8 som har lossnat från stolpen och ligger i vattnet.

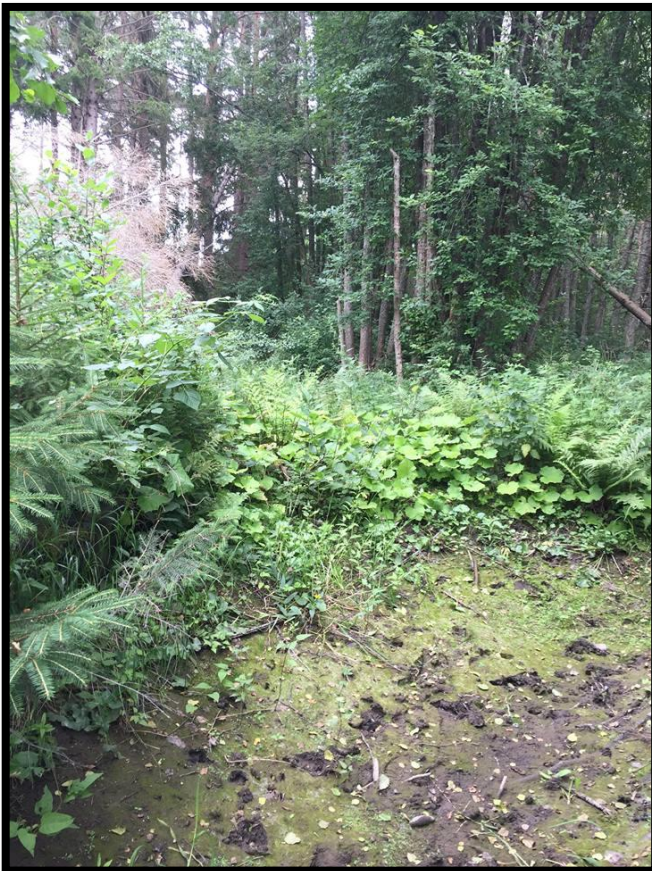
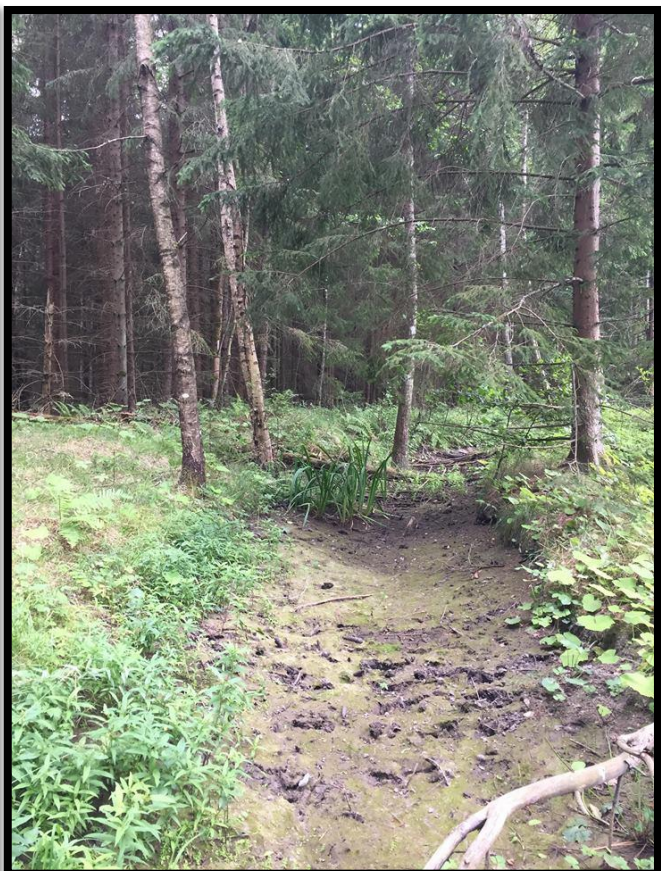
Strax innan sträcka 9 börjar precis utanför Strandstuviken Camping, finns det en byggd uppdamning som är till för att hindra vattnet från att rinna rakt ut i viken. Vattnet bryts av helt och rinner istället bort längs en annan dikning ut i skogen (Figur 7 & 8).

Figur 7 & 8. Uppdämning av bäcken vid sträcka 9 som härleder vattnet bort i en annan riktning.

Dammen som finns innan sträcka 9 konstruerades för ca 20 år sedan och har sedan dess stoppat många ämnen från att hamna i badviken. Istället för att vattnet rinner ut i viken, rinner vattnet bort längs med breda utgrävda diken mot en sydvästlig riktning. Morgan Andersson, före detta parkvakt för naturreservatet, berättade att funktionen med diken är att agera som en kvävefälla. Just hur effektivt detta har varit finns det inte något svar på, då inga mätningar har gjorts.

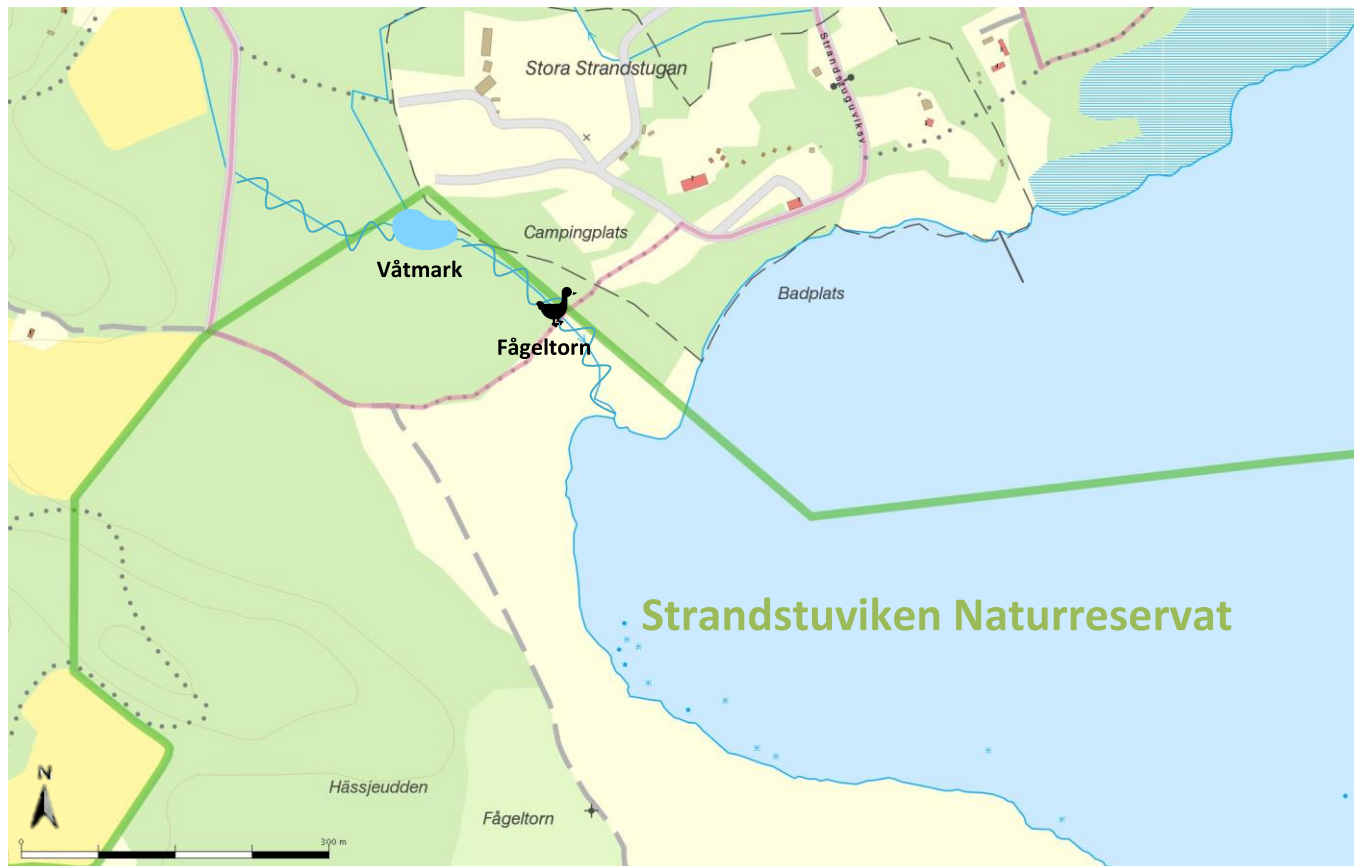
Figur 9. Visualisering av förslag till anläggning av våtmark, fågeltorn samt meandring av bäcken.

Mest idealt hade det varit om hela bäcken kunde meandras. Detta blir dock problematiskt då bäcken går igenom två olika bönders mark, något de kanske inte lär ge upp frivilligt på grund av ekonomiska skäl. Däremot ligger den nedre delen av bäcken i anknytning mot viken, i Strandstuvikens naturreservat, som ägs av Länsstyrelsen. Denna delen har därmed potential att meandras i kombination med en våtmark.

Vid skapande av fler rekreativvärden längs med bäcken, kommer intresset för besök av bäcken att öka, vilket i sin tur leder till att bäcken får ett större skyddsvärde. Det finns planer enligt Länsstyrelsen att bygga ett fågeltorn vid bäckmynning mot viken. Om det byggs en våtmark lite längre upp, och om området rensas upp från nerfallna träd och övervuxen vegetation kommer det finnas möjlighet för fågelbeskådarna att se fåglarna som häckar vid våtmarken.

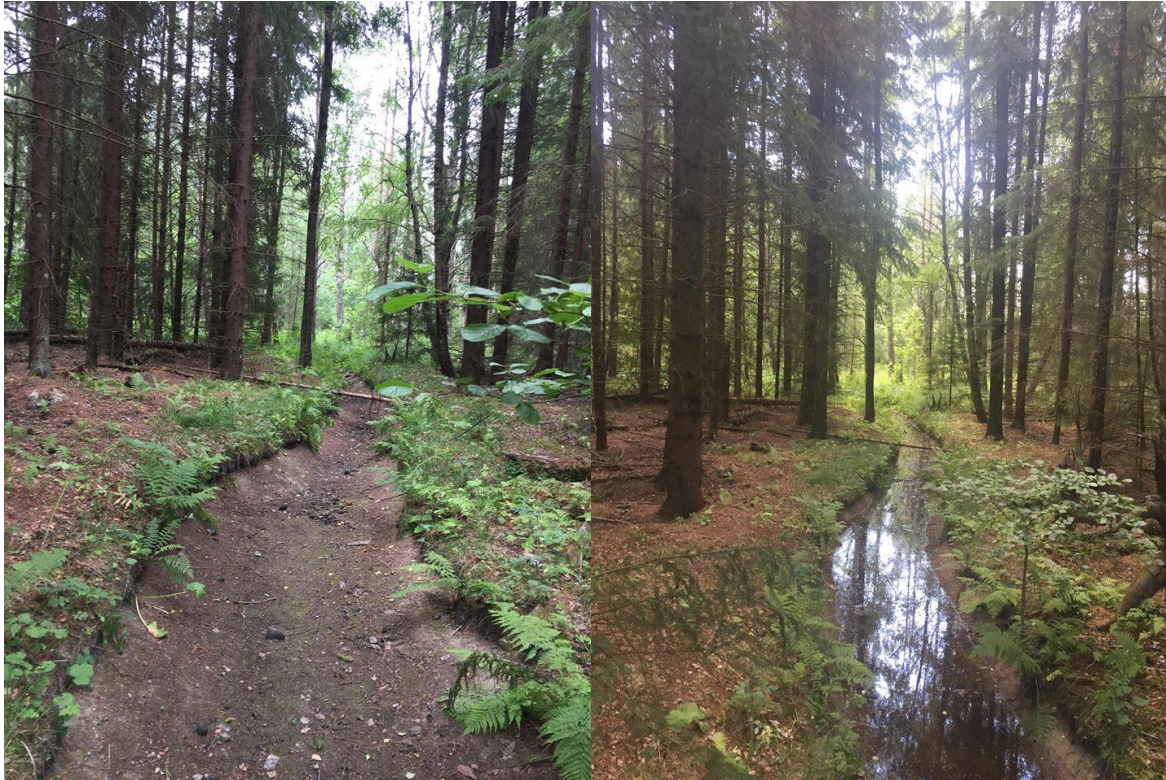
Figur 10 & 11. Påfyllning av vatten i bäcken efter två dagar.

Två dagar efter att bäcken hade undersökts besökte jag den igen och noterade att bäcken var vattenfylld. På dessa två dagar hade sträcka 7 och 8 blivit vattenfyllda till ett par decimeter. Det hade inte regnat någonting under dessa dagar, och det är i nuläget oklart hur bäcken kunde ha blivit vattenfylld.
