Svällande brandstopp i fasadsystem - En experimentell studie

Lund 2020

Titel: Svällande brandstopp i fasadsystem- En experimentell studie
Title: Intumescent fire seal in a facade system- An experimental study

Report 5637

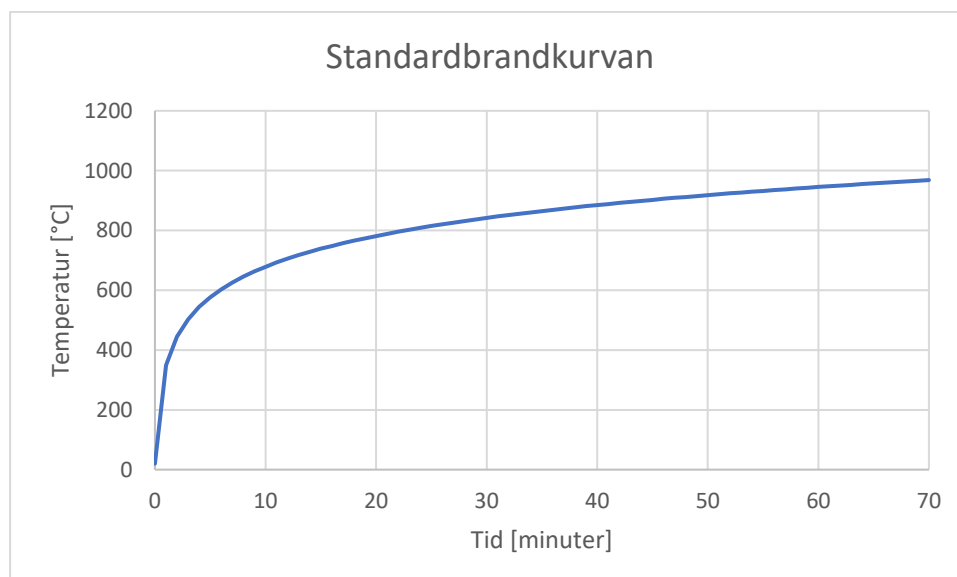
För att upprätthålla en avskiljande funktion mellan brandceller anger standarden SS-EN 13501–2:2016 att exempelvis väggar, tak och golv ska testas enligt EN 1363–1:2012 (SIS, 2016). KlassifikationsstandardEN EN 1363–1: 2012 utsätter konstruktionens brandmotstånd med en brandpåverkan som följer standardbrandkurvan (SIS, 2020), som illustreras i Figur 5.

Figur 5 Standardbrandkurvan ISO 834.

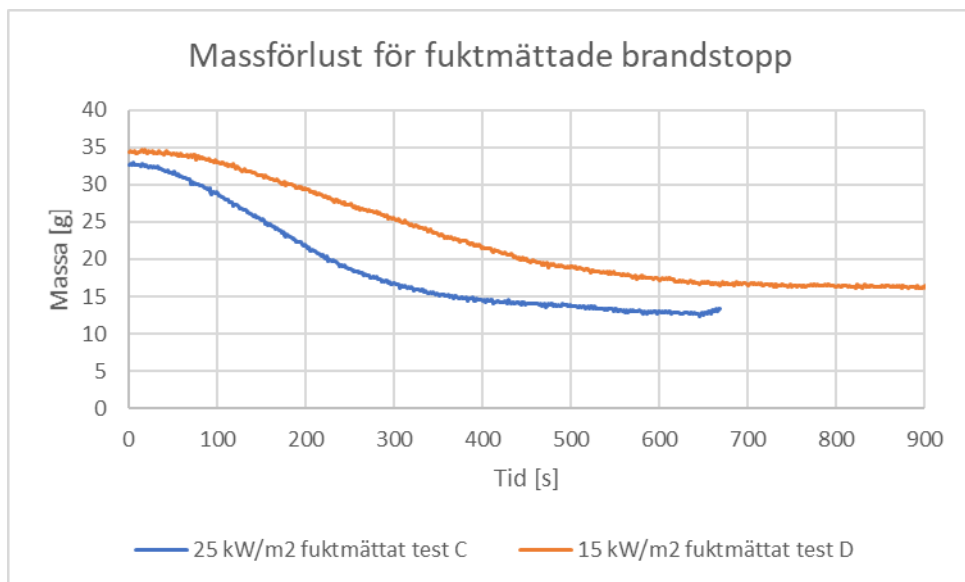
I Figur 8 erhålls massförlusten för det fuktmättade brandstoppet i test C och D. I test A och B noteras en liten massförändring under hela testet samtidigt som det lossnade bitar som förändrade massan.

Figur 8 Beskrivning av massförändringen för brandstoppen i test C (blå) och D (orange). Test C pågick under en kortare tid än test D.

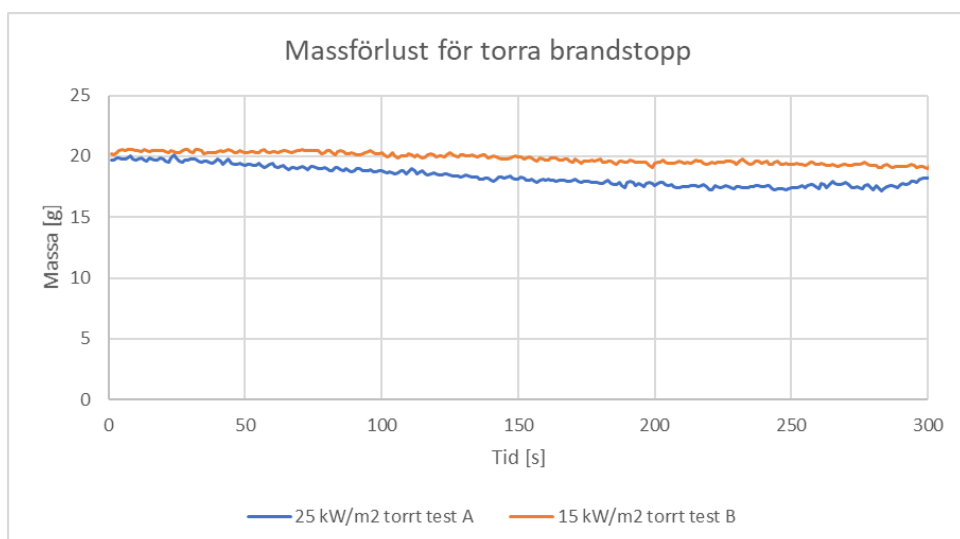
I Figur 9 erhålls massförlusten för det torra brandstoppet i test A och B. Efter 280 sekunder för test A blir data ogiltig eftersom brandstoppet trycker mot konen vilket resulterar i att vågen noterar en större vikt.

Figur 9 Beskrivning av massförändringen för brandstoppen i test A (blå) och B (orange).

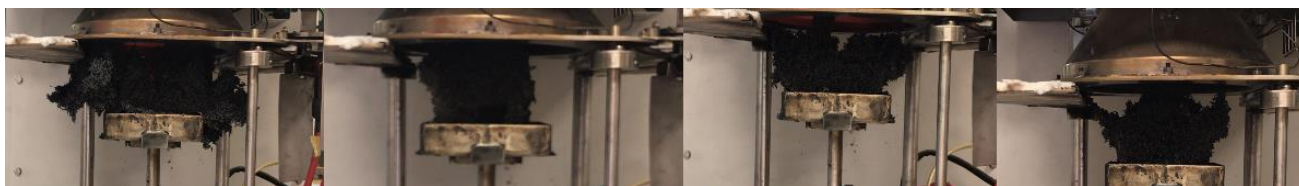
I Figur 10 visas svällningen av brandstoppen vid tidpunkten då testerna avslutades.

Figur 10 Svällningen av brandstoppen vid tidpunkten då testerna avslutades. Figuren visar i ordning test A - D f.v.

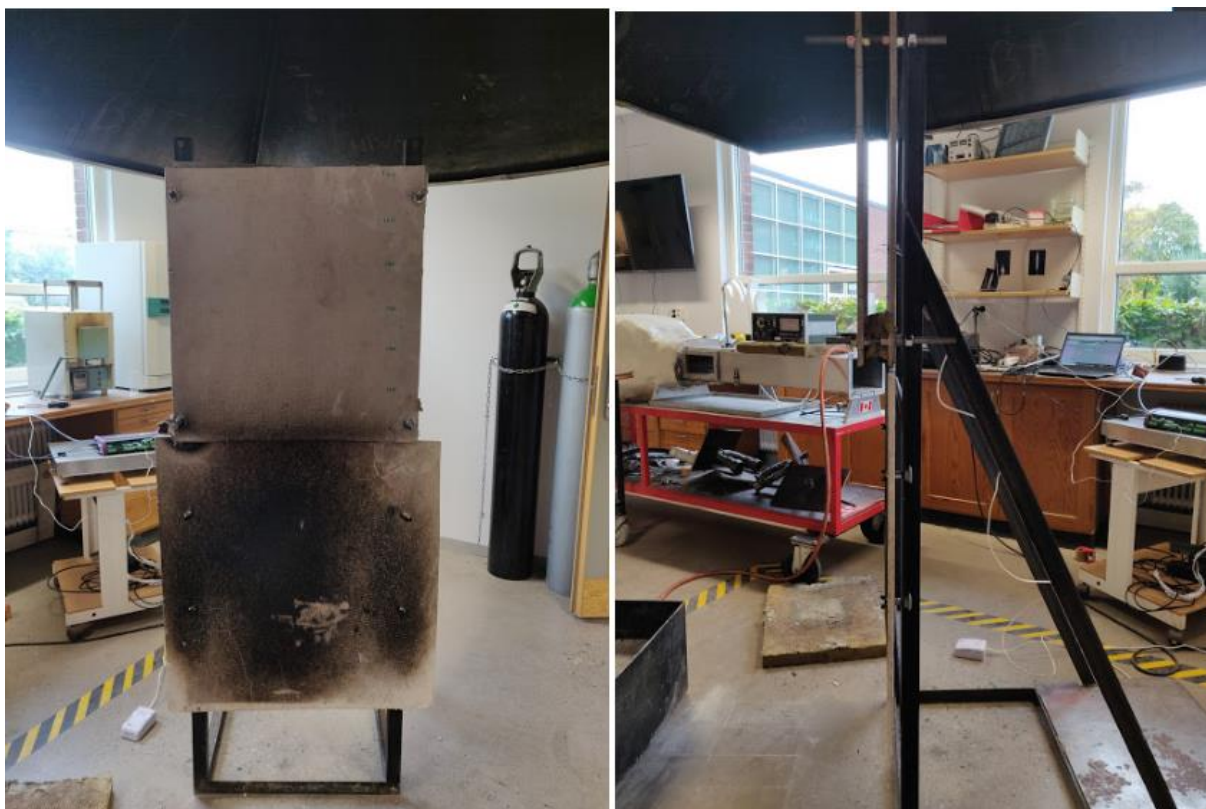
obrännbara skivor samt isoleringsmaterial på utvalda punkter. Isoleringsmaterial på utvalda punkter. Fasadsystemets utseende under Fas 1 erhålls i Figur 14.

Figur 14 Bilden till vänster är fasaden sett framifrån utan brännaren. Bilden till höger är fasaden sett från sidan och det går att se spaltbredden. Den undre skivan syftar till att skydda ställningen mot värmepåverkan. De två övre skivorna bildar luftspalten, där placerades mätinstrumenten.

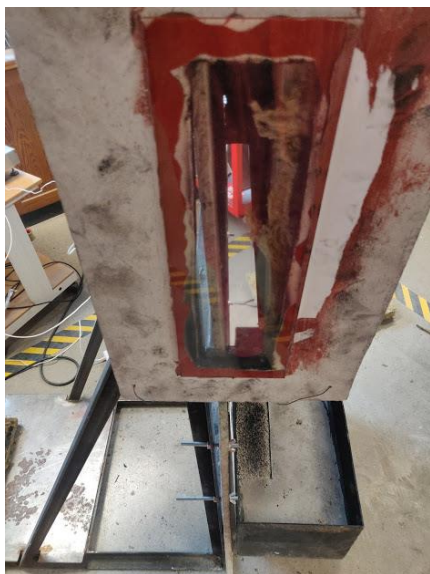
tillät att det gick att se in i luftspalten och visuellt observera flammorna, se Figur 15. På andra sidan placerades obrännbart isoleringsmaterial.

Figur 15 Ena sidan av fasaden är ogenomskinlig. Det går att se de termoelement som är placerade i luftspalten.

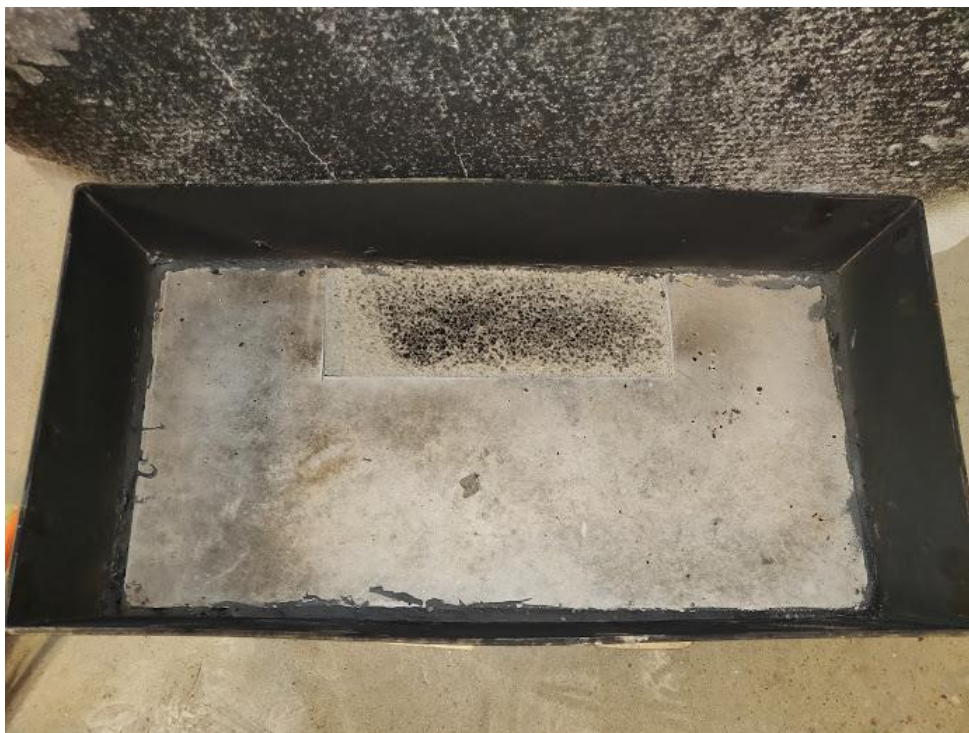
Figur 16 Sandboxburnern sett ovanifrån. En yta på 10 x 30 centimeter kapades ut från en obrännbar skiva där gasolen tilläts passera vilket ses i ovankant av brännaren. Bilden är tagen uppifrån.

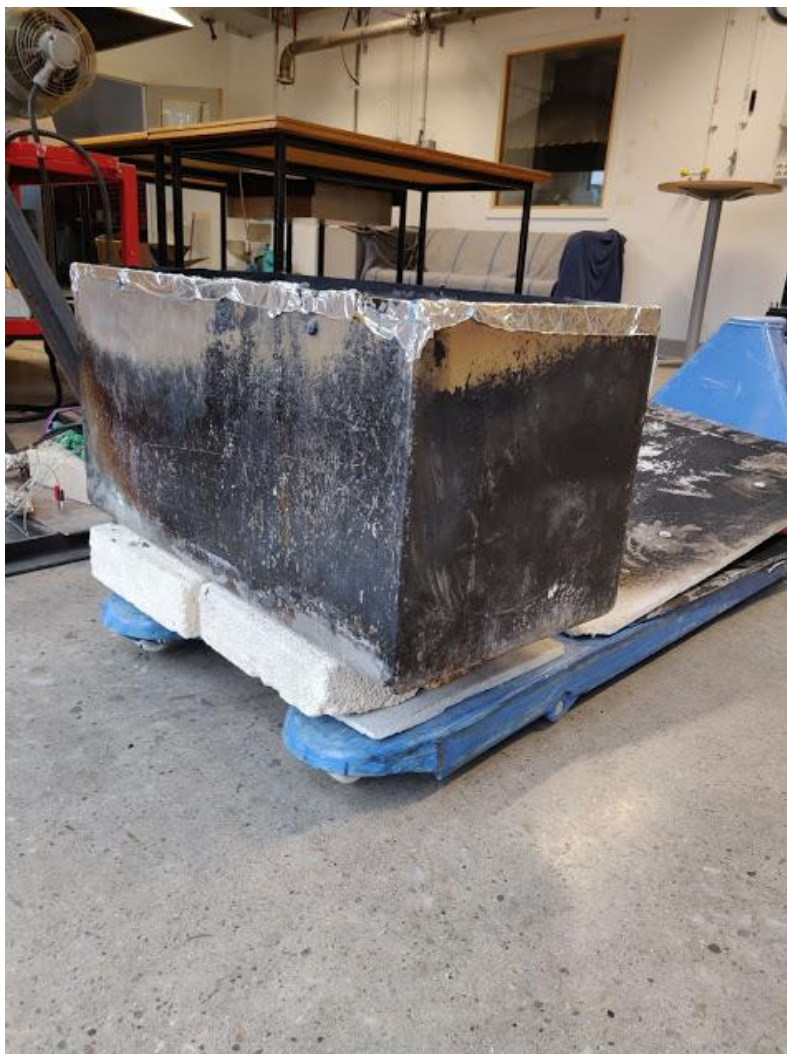
över golvet. Höjden av *sandboxburnern* styrdes med staplade bitar av lättbetong och en pallyft, se Figur 17.

Figur 17 Upphöjningen av *sandboxburnern* skedde med hjälp av en truck och staplade lättbetongbitar.

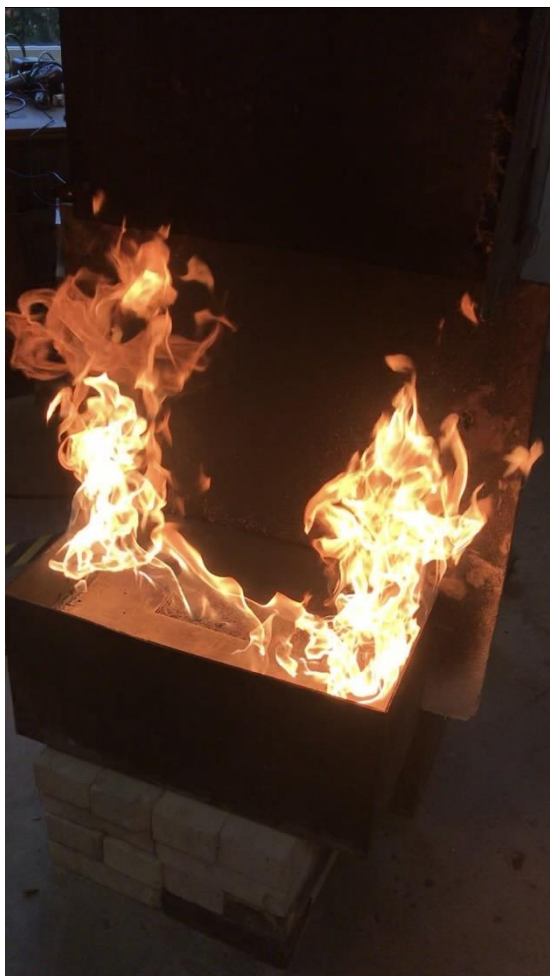
Figur 19 U-formad flamma som uppstod vid höga effekter.

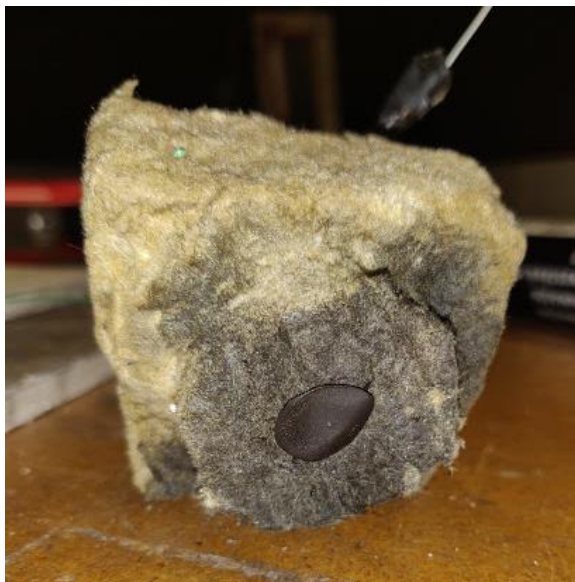
Figur 20 TSC-mätare. Svart cirkulär platta är koppardisken som målats med värmebeständig svart färg. Isoleringsmaterialet kan ses och termoelementen sticker ut på baksidan.

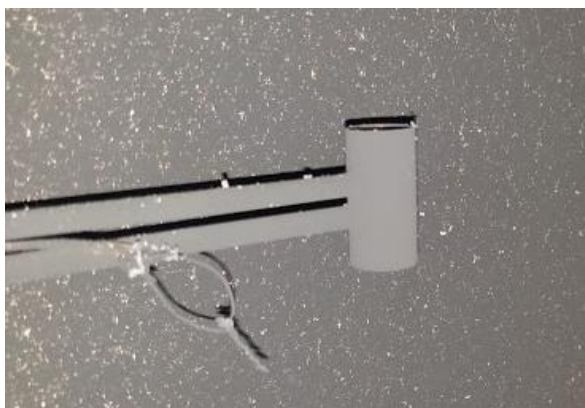
Figur 21 Utseende av ett horisontellt placerat *bi directional probe*. Bilden är tagen framifrån. Ett termoelement är placerat till vänster om *bi directional proben*.

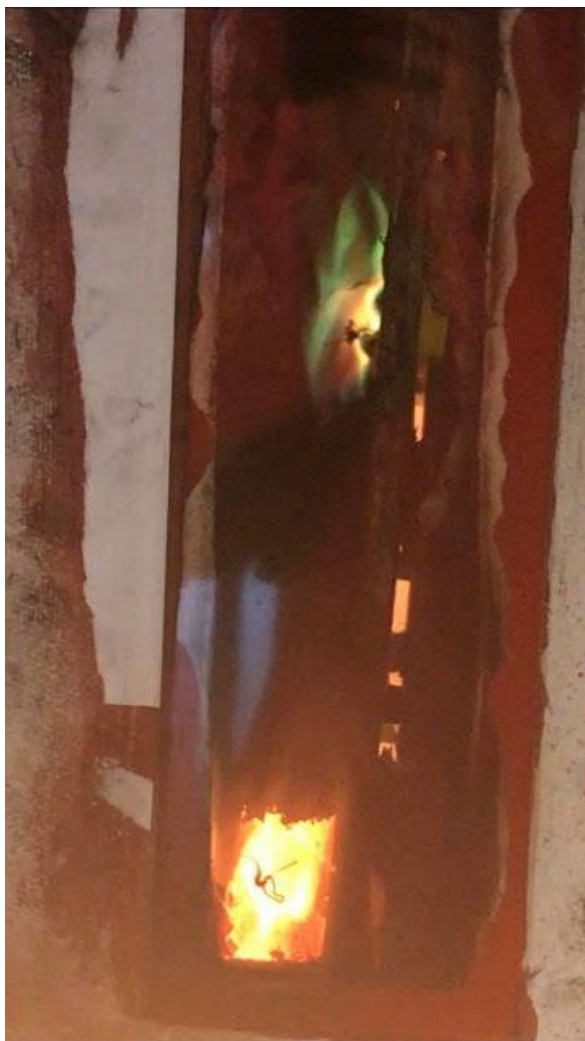
Figur 32 Bild på grön flamma som orsakas av att brandstoppet brinner. Brandstoppet har svällt och syns som en svart yta. Det går att se lågor under brandstoppet samt ett termoelement. Bilden är tagen igenom glasrutan som placerades till höger i testuppställningen.

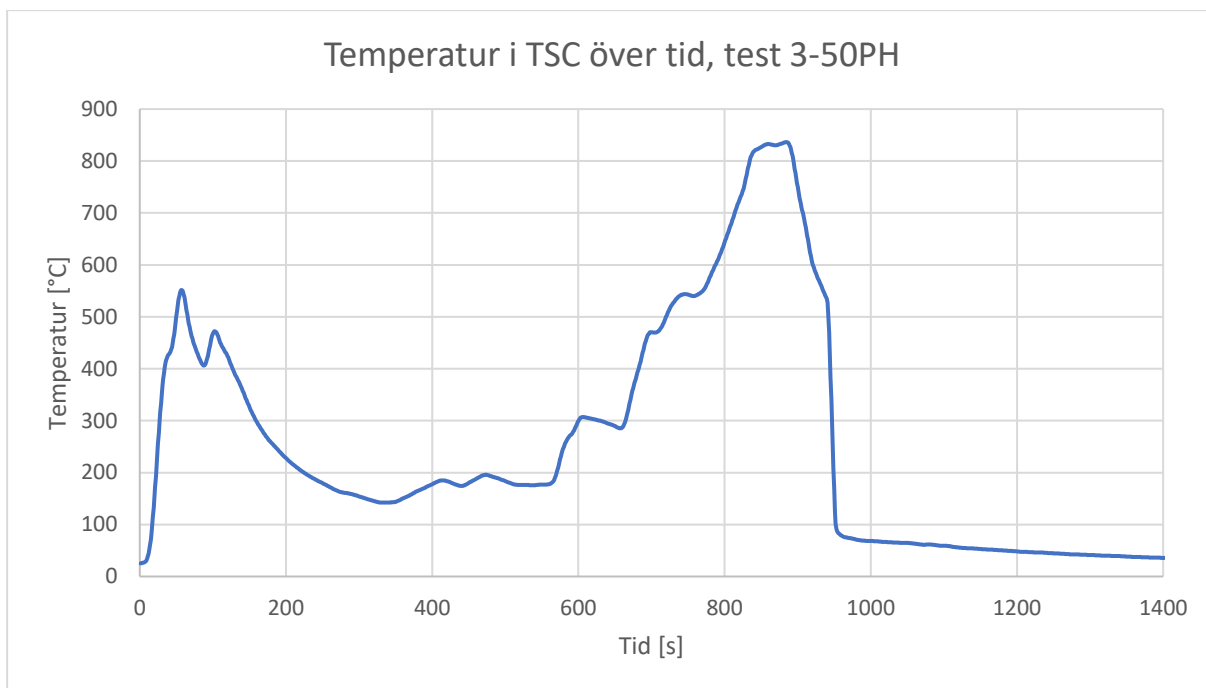
Figur 34 Temperaturs variation med tiden för TSC i test 3-50PH.

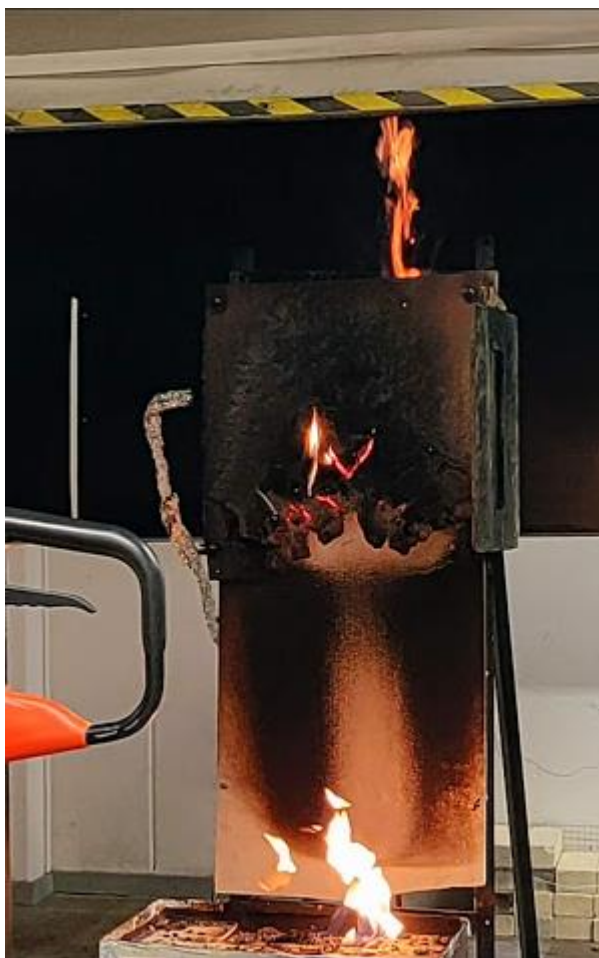
Figur 39 Bilden är tagen framifrån vid tidpunkten då gasolen stängs av och PIR-skummet brinner. Lågor syns i mitten av fasaden där HPL-panelen lämnat ett hål samt i toppen av luftspalten. Gasolbrännaren syns längst ner och står på trucken.

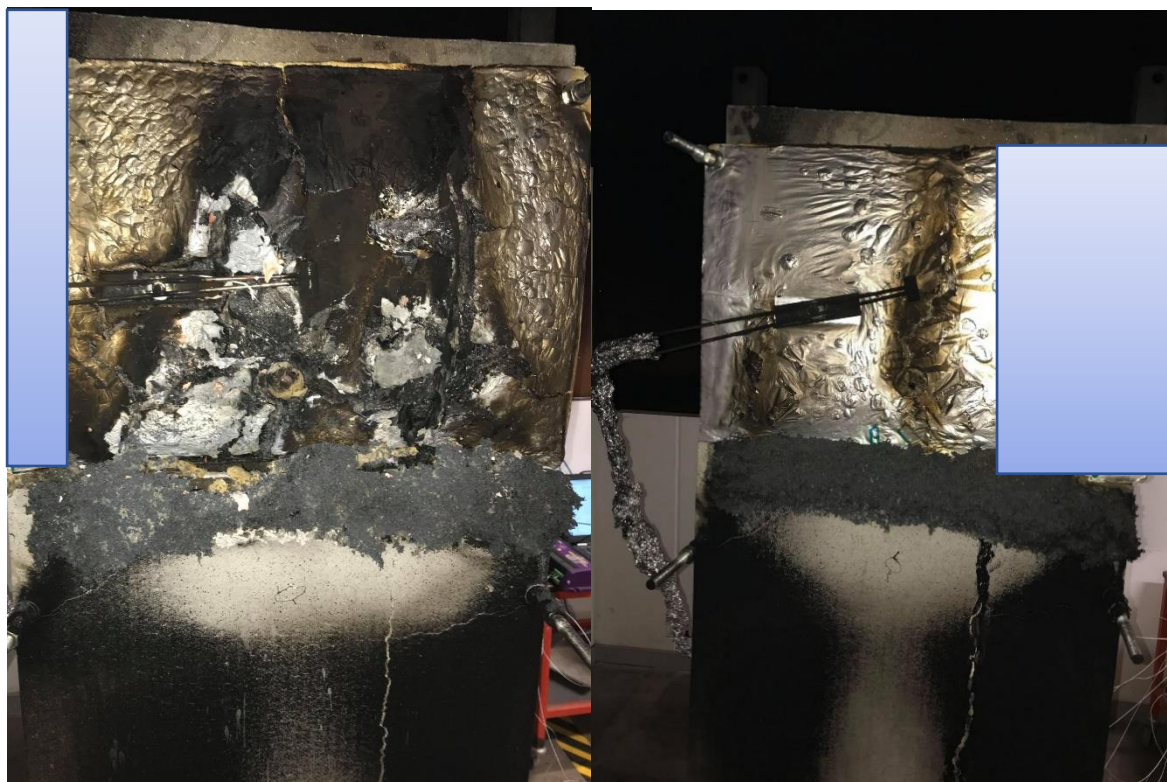
Figur 40 En jämförelse mellan skadan som uppstod på PIR-skummet efter TEST 3-50PH (vänster) och test 3-50PO (höger). En blå rektangel placeras över figuren för att dölja tillverkaren av PIR-isoleringen.

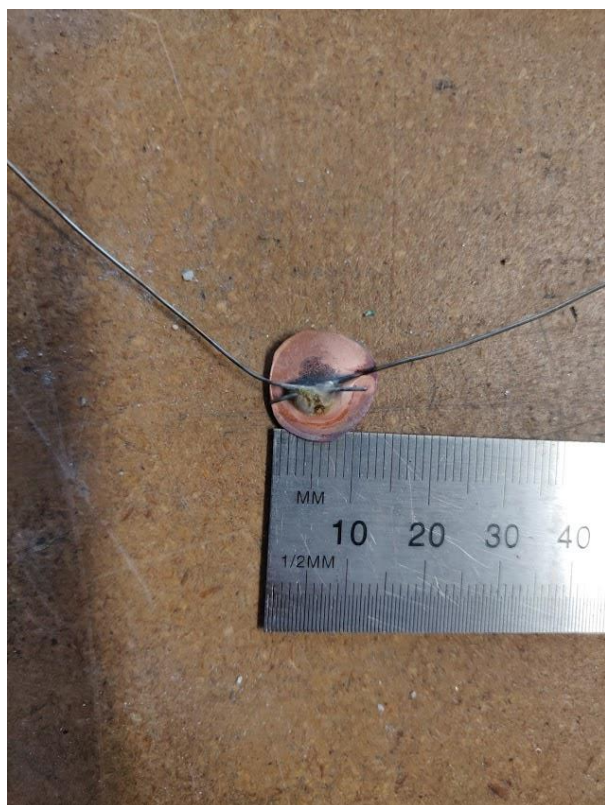
Figur 44 Koppardisken med ett termoelement som är lodat.

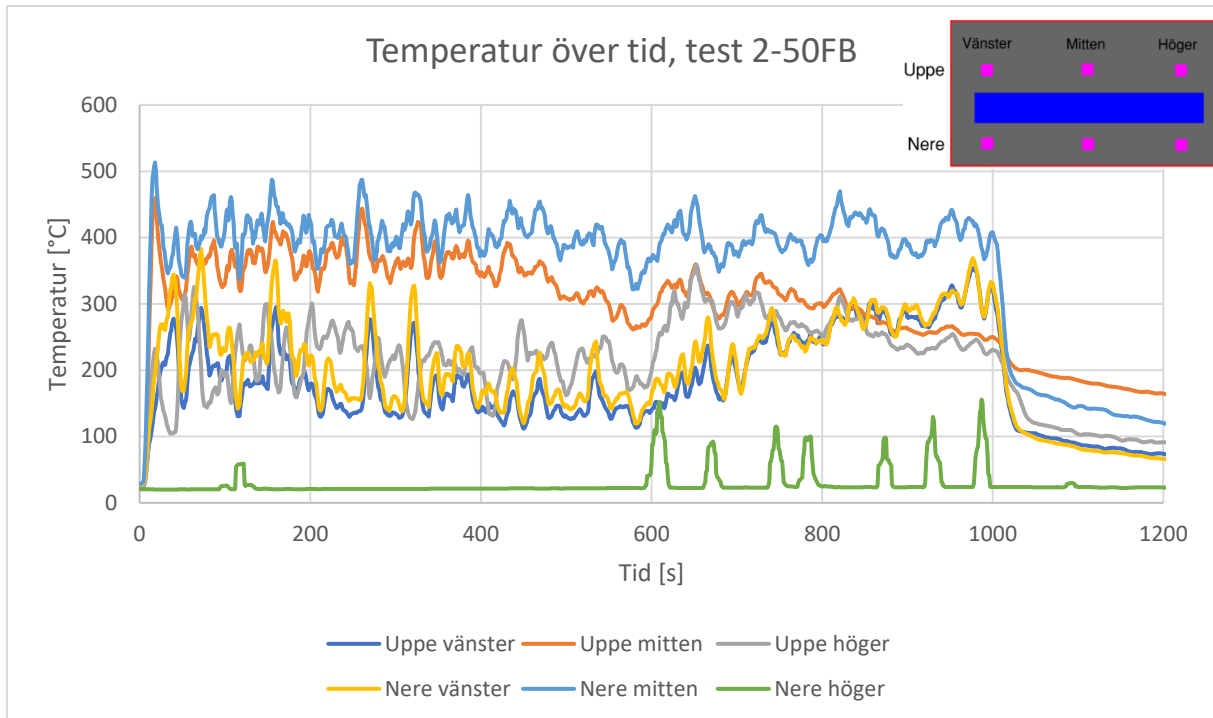
Figur 57 Temperaturs variation med tiden för de sex termoelementen i test 2-50FB. Termoelement nere höger var sönder under testet.
