# **Värmekameror för extern detektion**

**En fallstudie av värmekameror och tillämpningen vid  
kulturhistorisk bebyggelse**

Värmekameror för extern detektion – En fallstudie av värmekameror och tillämpningen vid kulturhistorisk bebyggelse

**Report 5634**

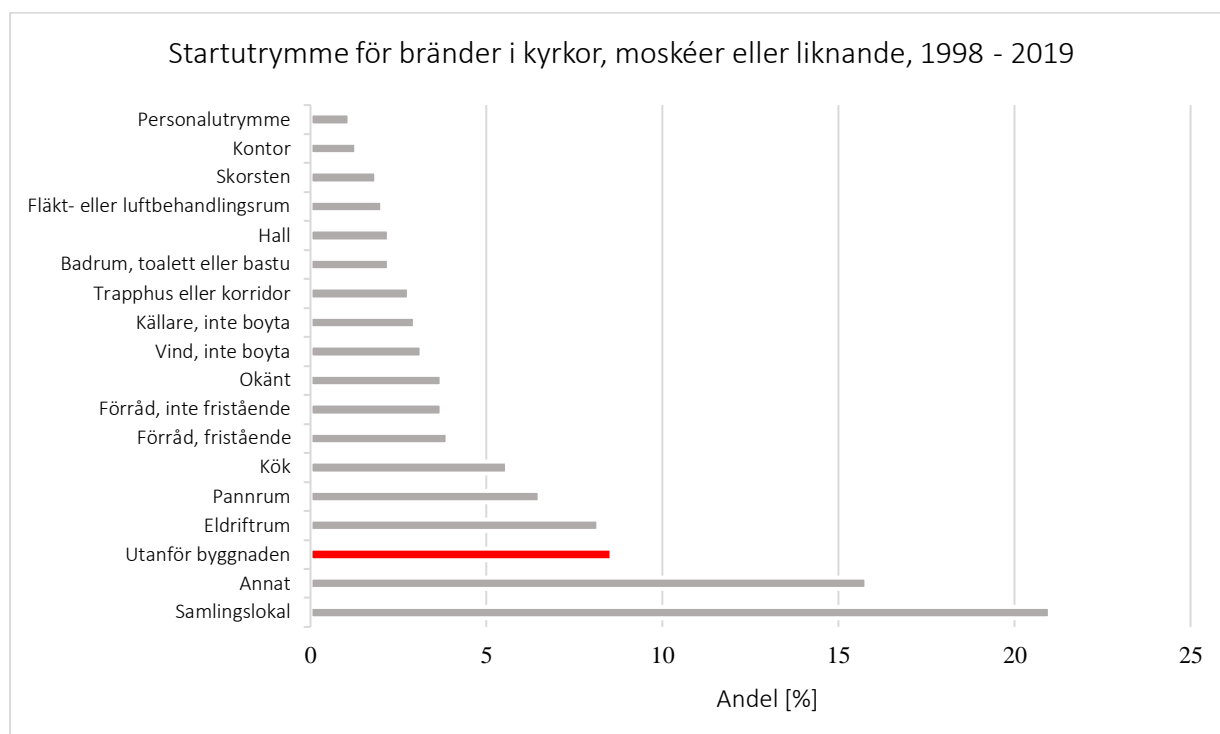
Figur 1 - Startutrymme för särskilt värdefull bebyggelse >1 %. (MSB IDA, 2020)

I Figur 1 utläses att de flesta bränder i kyrkor, moskéer eller liknande, uppstår i en "Samlingslokal" (21 %), följt av "Annat" (16 %). "Annat" är odefinierat och kan således inte tas hänsyn till. Efter "Annat" följer startutrymmet "Utanför byggnaden" (9 %). Detta kan jämföras med den totala gruppens statistik, det vill säga brand i byggnad, där de tre vanligaste startutrymmena utgörs av kök (22 %), "Annat" (10 %) och "Skorsten" (9 %). "Utanför byggnaden" är i detta fall det sjätte vanligaste startutrymmet med 4 % (MSB IDA, 2020).

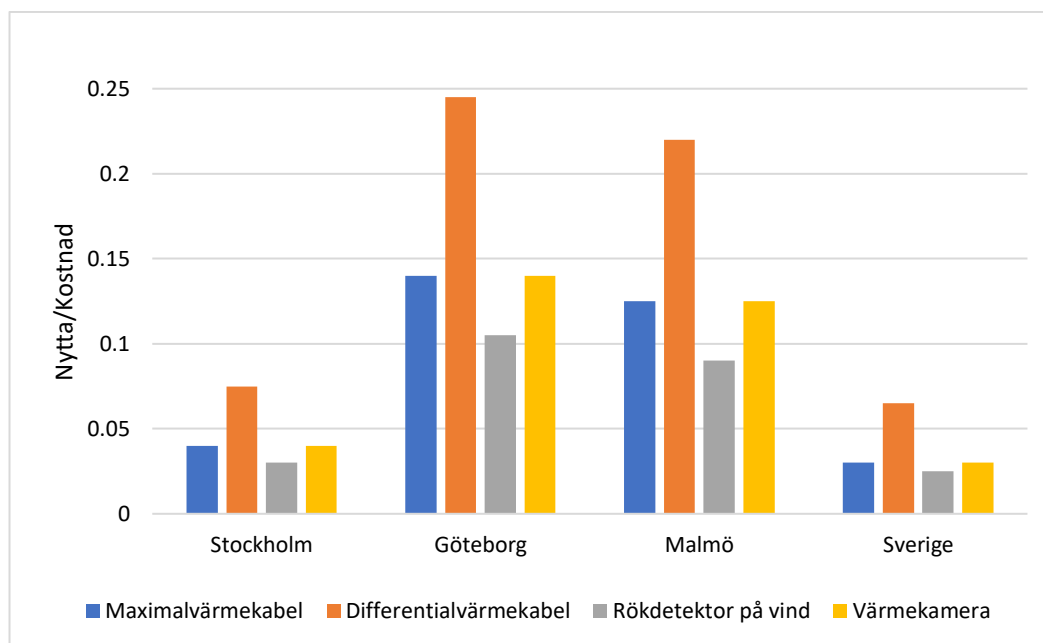
Figur 3 - Kostnad-nyttokvot för referensfall 1 (inklusive kostnad för brandlarmcentral)

För att illustrera den relativa skillnaden mellan de externa detektionssystemen ges ett exempel av kostnad-nyttokvot från den tidigare studien i Figur 3 ovan. Med hänsyn till uppskattningarnas antaganden och osäkerheter anser författarna Johansson, Strömgren och van Hees (2013) att det inte är rimligt att använda 1 som strikt kriterium för att avgöra lönsamheten för respektive system, utan resultaten används i en relativ jämförelse. Är kvoten lika med 1 betyder det att kostnaden är lika stor som nyttan.

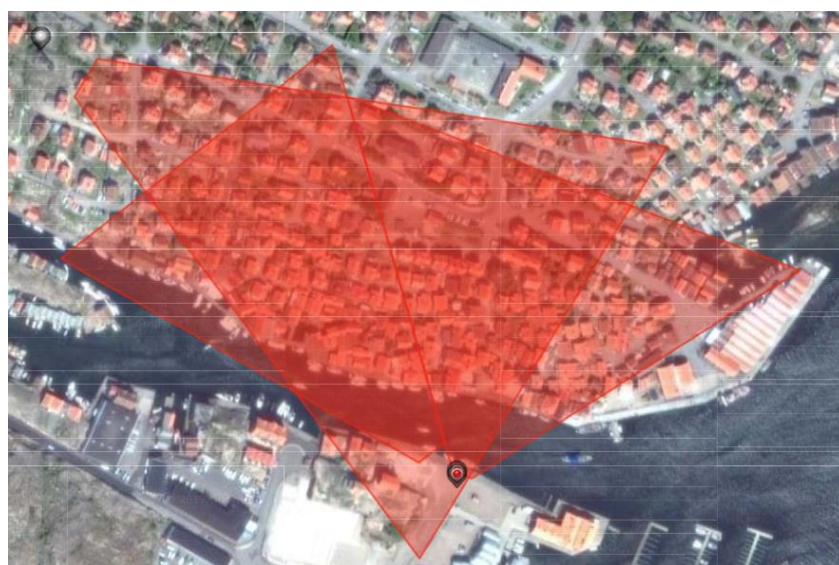
Samtliga tillfrågade kommuner i Grupp 1 använder värmekameror i detektionssyfte för kulturhistoriskt tät bebyggelse med en generellt låg brandteknisk nivå. Värmekamerorna placeras i samtliga fall på en hög höjd för att uppnå önskvärd täckningsyta, vilken kan sträcka sig flera hundra meter, och därmed täcka in ett stort antal byggnader. I Figur 4 illustreras en bild över den täta bebyggelsen och täckningsytan av tre värmekameror från Smögen.

Figur 4 – Värmekamerorna täckningsyta på Smögen. Foto med tillstånd: Peter Bergman

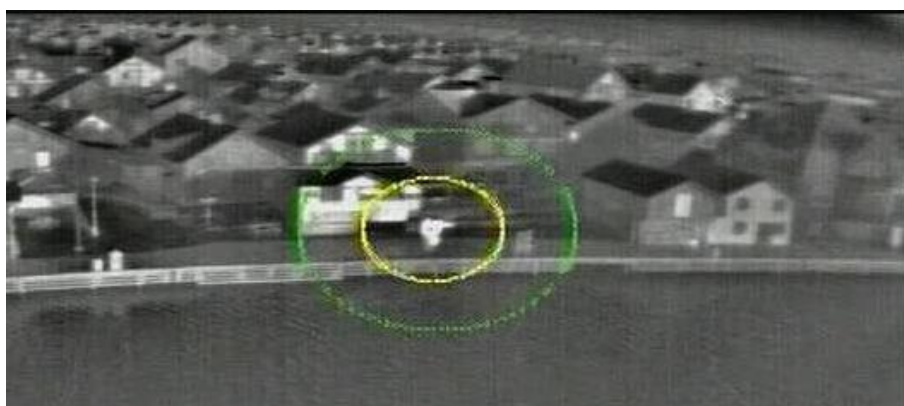
De värmekameror som används vid skydd av kulturhistorisk bebyggelse är uteslutande IR-kameror, där en majoritet (fyra stycken) använder sig av ett system som har en tvådelad detektion, se Figur 5 nedan. Detta innebär att de dels kan detektera med hänsyn till en viss temperaturgräns (gul cirkel), alternativt en maximalt varierande temperatur över tid, dels då de exponeras för en tillräckligt stor flamma (grön cirkel). Om det uppstår en flamma eller tillräckligt hög temperatur detekterar systemet direkt. Utöver detta erfordrar ett längre detektionsavstånd en större brand.

Figur 5 - Illustration över den tvådelade detektionen. Foto med tillåtelse: Peter Bergman

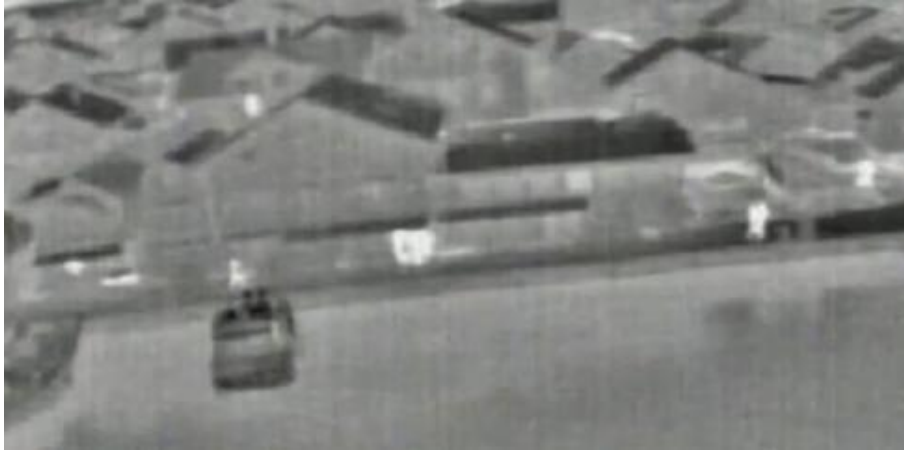
Värmekamerasystemen kompletteras ofta (fem stycken) med övervakningskameror. Detta ger möjligheten att tydligare urskilja hur den potentiella branden utvecklar sig. Dock uppges att lagstiftningen (i både Sverige och Norge) är hårdare för övervakningskameror och erfordrar därför ofta längre handläggningstid att få tillstånd för dessa. Den rådande lagstiftningen i Sverige är *Kamerabevakningslagen* (SFS 2020:519) som enligt *Datainspektionen* (2020) avser utrustning där personer kan identifieras genom bevakningen. Vidare uppges att det inte är möjligt att identifiera en person av bilderna från värmekamerorna, vilket stärks av Figur 6 på nästa sida.

Figur 6 -Bild från en värmekamera. Foto med tillstånd: Peter Bergman

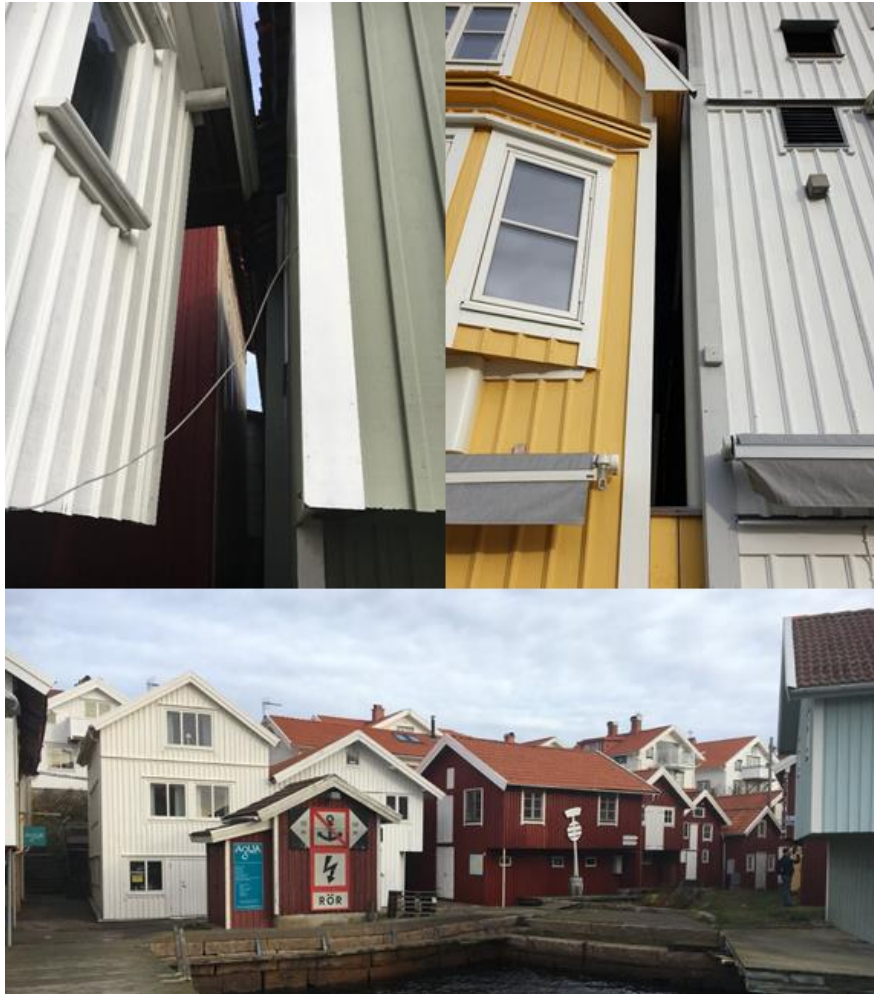
Området karaktäriseras av tätt placerade trähus, där avståndet sällan är bredare än en gångstig, vilket potentiellt främjar brandspridning mellan husen. De små avstånden mellan husen illustreras Figur 8 på nästa sida.

Figur 8 - Illustrerar de små avstånden mellan husen. Foto: Erik Söderling & Johan Green Pettersson

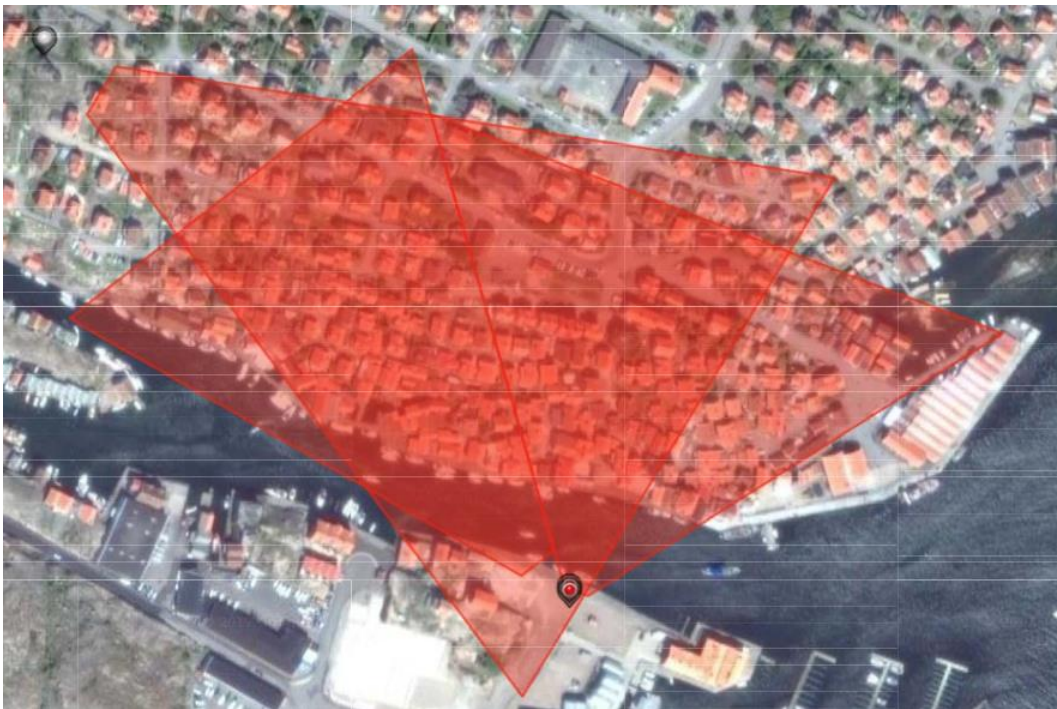
Systemet är uppbyggt av tre värmekameror som installerades 2016 samt en övervakningskamera som installerades 2017. Dessa är placerade på någon inom området

hög höjd. Dess täckningsytor illustreras i Figur 9 nedan, vilka inte är helt korrekta då de har korrigerats något efter att bilden är tagen.

Figur 9 - Värmekamerornas täckningsyta. Foto med tillstånd: Peter Bergman

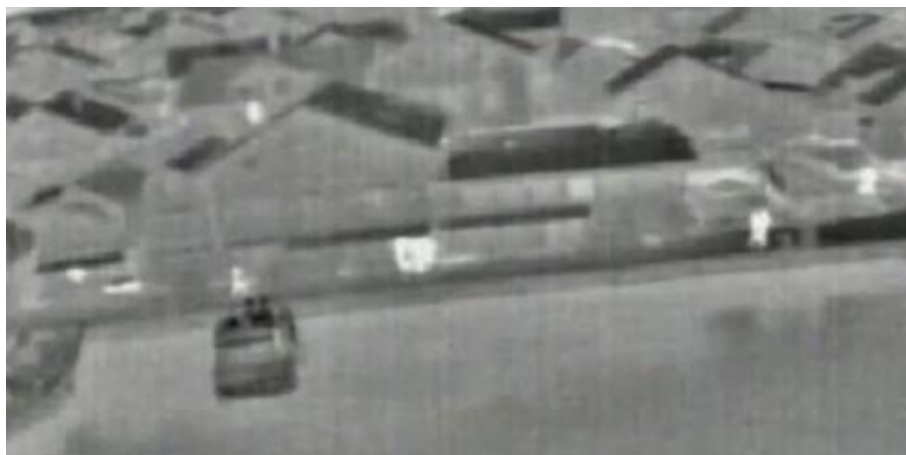
Det ställs således högre krav för att erhålla tillstånd att installera övervakningskameror jämfört med värmekameror, som inte direkt kan identifiera en individ. Figur 11 nedan illustrerar en bild från en värmekamera, där de vita figurerna är personer.

Figur 11 - Bild från en värmekamera. Foto med tillstånd: Peter Bergman

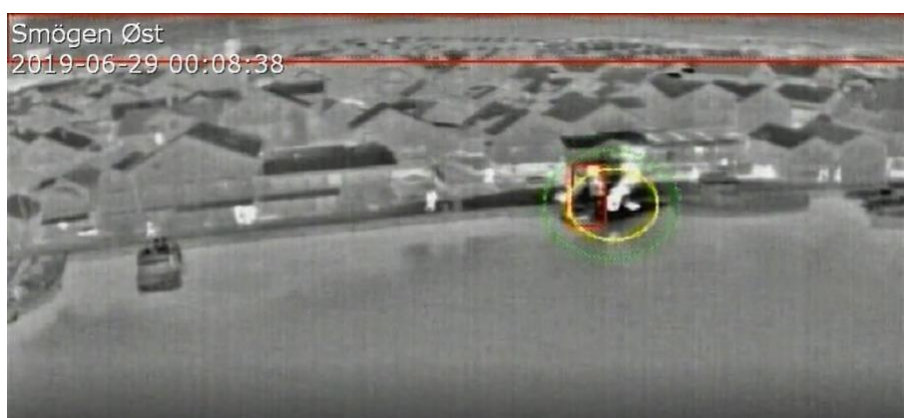
Systemet har detekterat totalt ett skarpt larm, under systemets 4 åriga drifttid, där kamerorna detekterade en brand i området. Branden startade i en båt intill Smögenbryggan med 10 - 15 personer i närheten, varpå SOS larmades tre minuter efter att kamerorna hade detekterat branden. Figur 14 nedan är ett skärmbild som illustrerar hur det såg ut när en av värmekamerorna detekterade båtbranden.

Figur 14 - Detektering av båtbrand. Foto med tillstånd: Peter Bergman

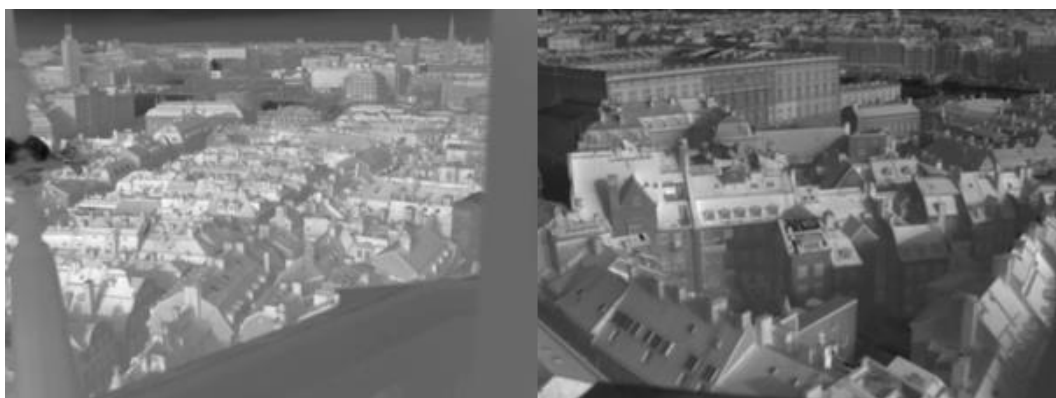
bebyggelsen var det framförallt taken som övervakades. För illustrering, se Figur 15 nedan.

Figur 15 - Skärmbild från värmekamerorna i Gamla Stan. Foto med tillstånd: Claes Nelsson

Nelsson skriver att för varje bild bestäms maxtemperaturen som sedan jämförs med ett gränsvärde, för att i sin tur generera brandförlarm (60 °C) eller brandlarm (80 °C). Således detekterar dessa kameror enbart med hänsyn till temperatur och ej flamigenkänning. Maxtemperaturen för varje bild definieras av den högsta temperatur som uppmätts av någon företeelse i kamerornas vy. Olika felarm som registrerades under förstudien var bland annat soluppvärmda tak som uppnådde en temperatur över 60 °C, solreflexer som av kamerorna uppfattas som förhöjd temperatur och uppvärmda delar av motorfordon. Vidare skriver Nelsson att det finns flertalet olika sätt att hantera dessa felarm, exempelvis genom bildanalys av olika fenomen.

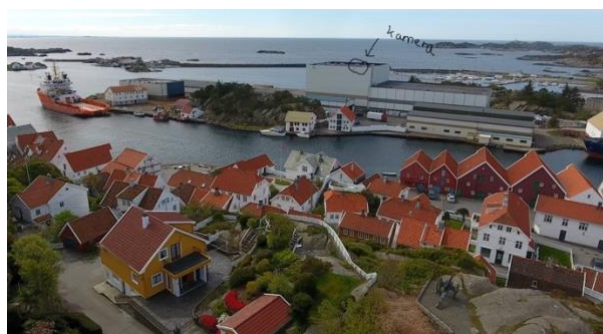
Informationen i följande avsnitt baseras på svar från Onar Walland vid räddningstjänsten Haugaland Brann og redning IKS. Karmøy kommun valde att installera tre värmekameror och en övervakningskamera i Skudeneshamn, detta i syftet att kunna upptäcka oönskad värmeutveckling i ett tidigt skede. Anledningen till att de valde att installera just värmekameror beskrivs med att lösningen uppfyllde kriterierna i anbudsprocessen samt att det fanns en få lösningar vid tidpunkten. Placeringen av värmekamerorna illustreras i Figur 18. Vidare finns inga andra aktiva brandskyddssystem i området.

Figur 18 - Värmekamerornas placering i Skudeneshamn Foto med tillstånd: Onar Walland
