Översvämning av kyrkomiljöer

Hur en ökad förekomst av översvämningar kan påverka kyrkomiljöer i Lunds stift

**MVEM13 EXAMENSARBETE FÖR MASTEREXAMEN 30 HP
MILJÖ- OCH HÄLSOSKYDD | LUNDS UNIVERSITET**

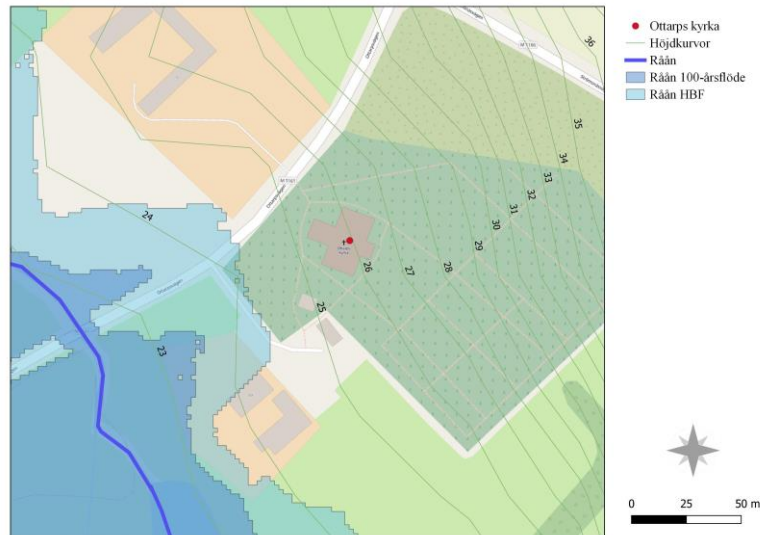
Figur 11. Fastighetens lokalisering i förhållande till beräknade flöden för Råån

Kyrkobyggnaden är markerad med en röd punkt. I bilden visas beräknade 100-årsflöde och högsta beräknade flöde som kan uppstå i Råån samt höjdkurvor för området. *Datakällor:* Riksantikvarieämbetets bebyggelseregister (u.å.a.), MSB:s översvänningsportal (u.å.) © MSB, Lantmäteriet (u.å.).

Trots att kyrkan ligger lågt i landskapet och är närbelägen Råån kan den, enligt både översvämningskartering av vattendrag (figur 11) och svämplansanalyser (figur 12), inte förväntas svämma över från vattendraget.

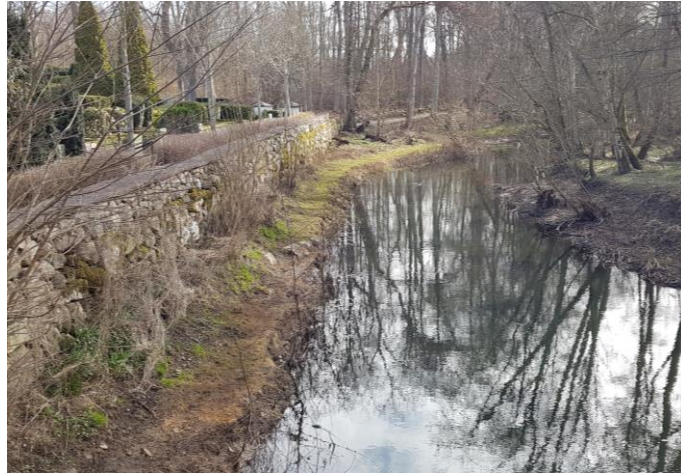
Figur 13. Kallmuren längs ån vid Raus kyrkogård

Bild tagen under platsbesök 30 mars 2022.

Även Raus kyrka är belägen bredvid Råån, som går längs södra sidan av fastigheten. Till skillnad från Ottarps kyrka ligger denna kyrka högre i landskapet. Kyrkobyggnaden omges av kyrkogården som delvis ligger i en sluttning och går ända ner till Råån. Kyrkogården omges av en kallmur och även den går längs åkanten (figur 13).

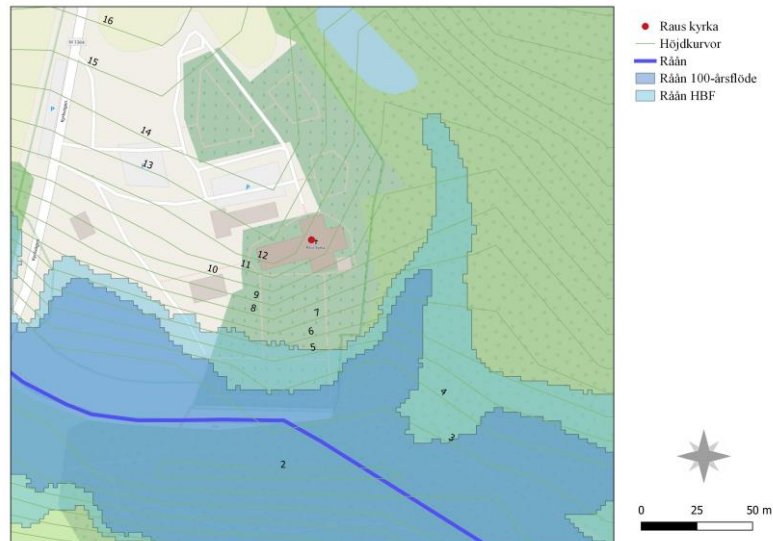
Figur 14. Fastighetens lokalisering i förhållande till beräknade flöden för Råån

Kyrkobyggnaden är markerad med en röd punkt. I bilden visas beräknade 100-årsflöde och högsta beräknade flöde som kan uppstå i Råån samt höjdkurvor för området. *Datakällor:* Riksantikvarieämbetets bebyggelseregister (u.å.a.), MSB:s översvämningportal (u.å.) © MSB, Lantmäteriet (u.å.).

Eftersom kyrkan ligger på en höjd i landskapet kan den, enligt både översvämningskartering av vattendrag (figur 14) och svämplansanalyser (figur 15), inte förväntas svämma över från vattendraget. Däremot skulle den lägre liggande delen av kyrkogården, inklusive muren, kunna komma att påverkas vid höga flöden.
