Inverkan av skruvars installation på fuktinträngning i trä

Kan felinstallerade skruvar leda till större risk för röta?

Erik Arnebrant

17 mars 2023

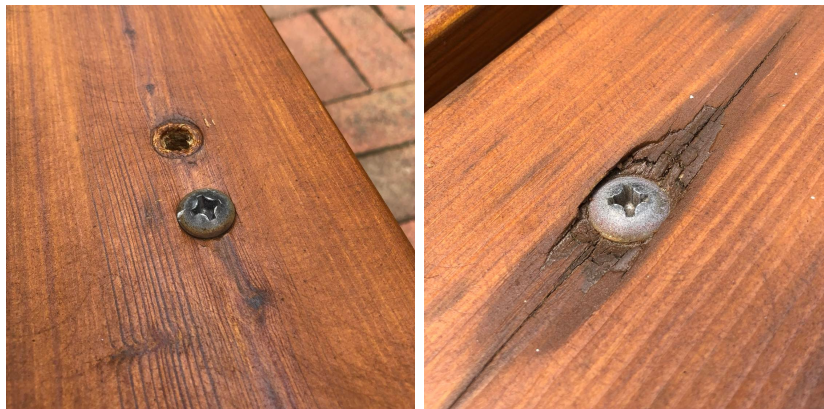
(a) Korrekt installerad skruv.

(b) Felaktigt installerad skruv.

Figur 1.2: Skillnad mellan olika installationsdjup.

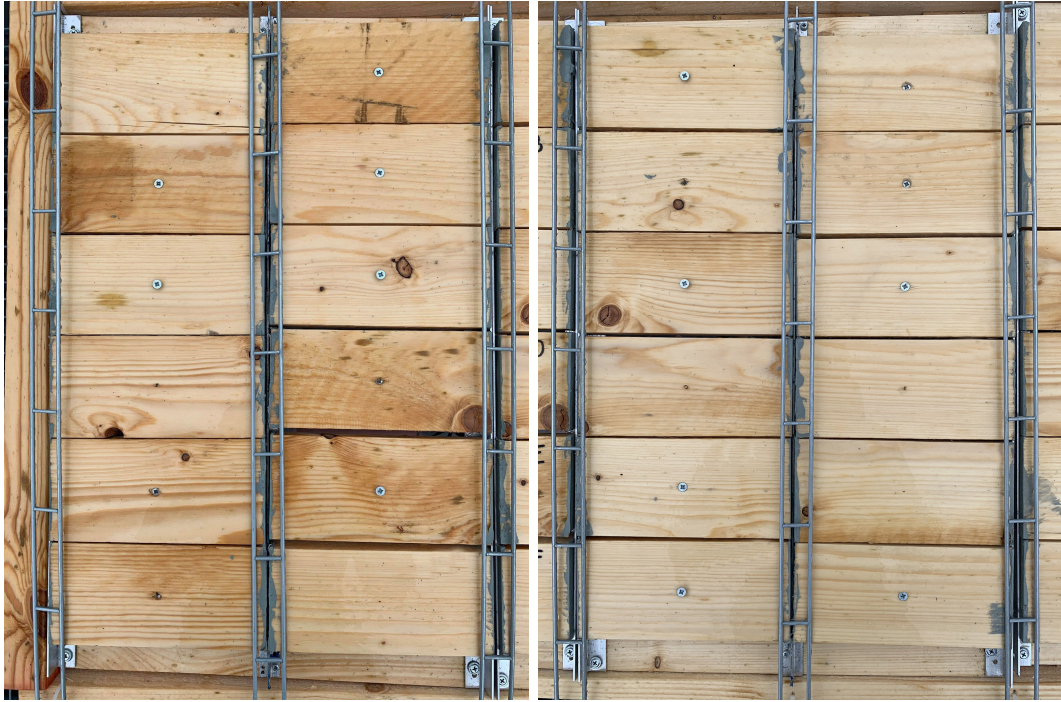
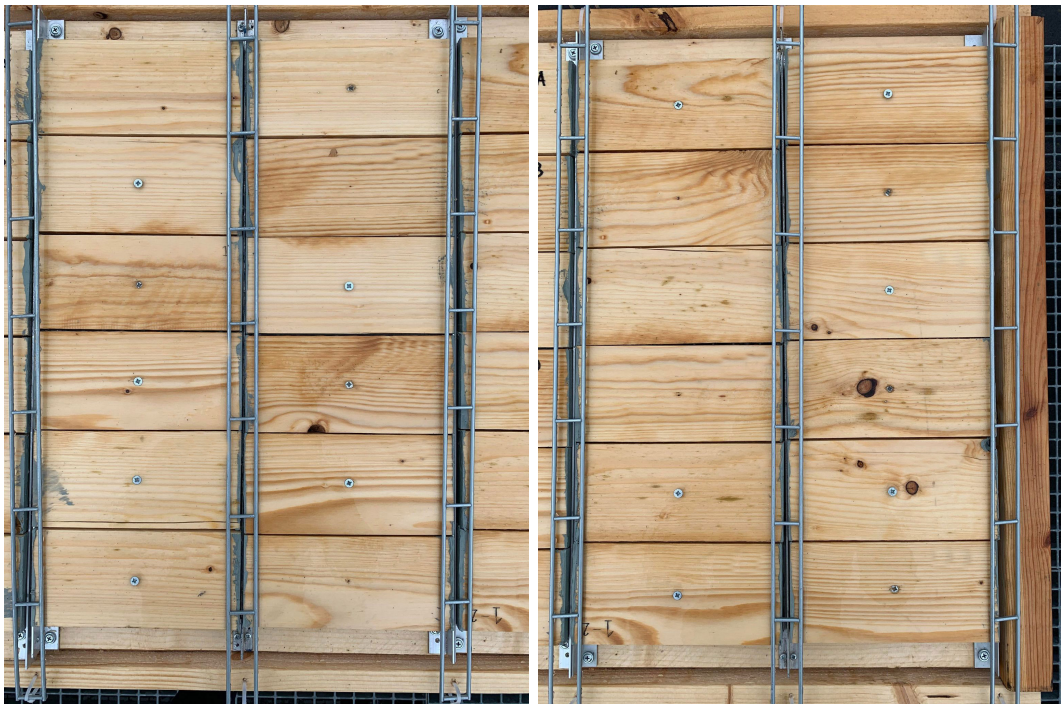
(a) Set 1

(b) Set 2

(c) Set 3

(d) Set 4

Figur 3.4: Provpuppställning

Testet bestod av totalt 48 stycken prover uppdelade i fyra set, se figur 3.4. Alla provbitar var gjorda från samma bräda och bedömdes därför ha liknande egenskaper. Då enbart tolv mätsensorer fanns till förfogande delades de 48 proverna upp i fyra set om tolv prover för att underlätta dokumentation samt redovisning av data.

Varje set bestod av tre prover med skruv som var installerad enligt *typ A*, tre prover med skruv enligt *typ B*, tre prover med skruv enligt *typ C* och tre referensprover. Sensorerna som fanns till förfogande skiftades mellan seten över tid och därmed mättes enbart ett set åt gången. Seten var identiska när det gäller installationstyperna och alla seten utsattes för samma väderförhållanden.

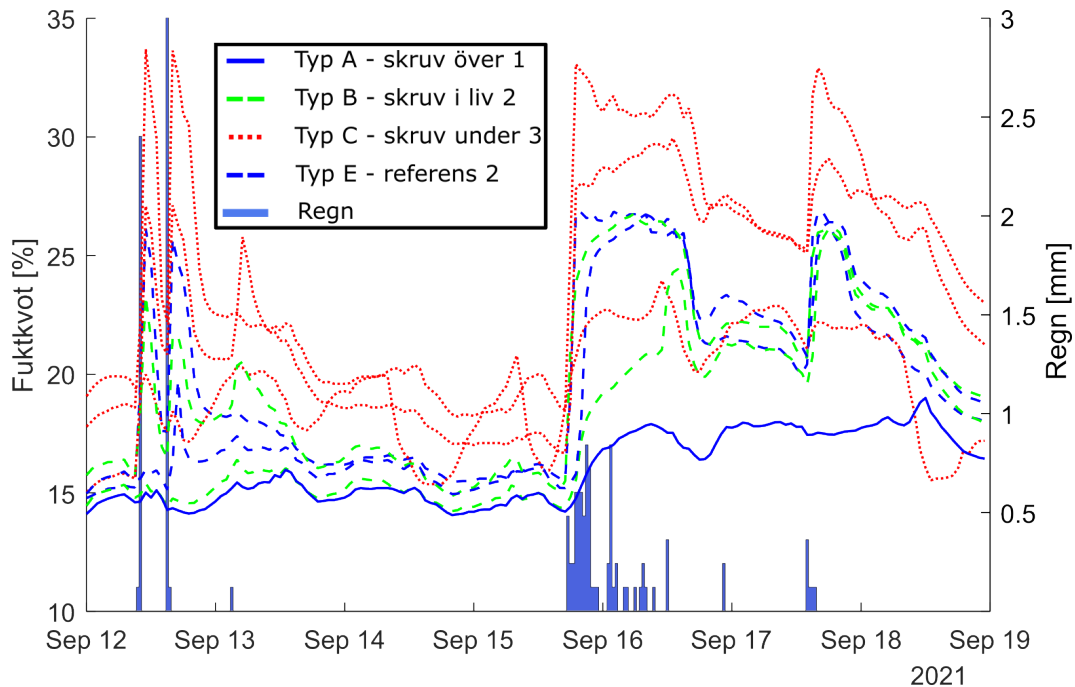
Figur 4.1: Fuktkvot respektive nederbörd från 12 sep till 19 sep 2021

I figur 4.1 redovisas fuktkvoten för en veckas period under september 2021 för åtta av tolv prover i set tre. Resterande fyra prover saknade mätvärden då sensorerna hade tappat kontakt under perioden. Fuktkvoterna följde ungefär samma mönster men hade olika höga värden. *Typ A* avvek från övriga prover vid ett regn den femtonde september då fuktkvoten inte ökade lika kraftigt som resterande prover.

Utifrån figur 4.1 går det att utläsa att fuktkvoten för *typ C* var högre under hela perioden än resterande typer. Att majoriteten (två av tre) av *typ C* hade högst fuktkvot stärker hypotesen och var det väntade resultatet. Att de två provbitarna av *typ C* dessutom hade en större ökning vid nederbörd stärker hypotesen och tyder på att mer vatten trängde in i provet. Ökningen kan berott på ändträet som lämnades exponerat ovanför skruvhuvudet vid installation enligt *typ C*, eftersom vatten har lättare att transporteras med fiberriktningen. Varför den tredje provbiten av *typ C* inte är lika hög går inte att motivera mer än att träegenskaperna för provet var annorlunda. Om sensorerna för *typ D* hade registrerat data för perioden hade mätvärdena varit en bra referens till *typ C* då de enligt hypotesen har liknande förutsättningar, och därmed underlättat en slutsats.

Nämnavärt är att *referenstyp E* hade högre fuktkvot än *typ A*, vilket är omotiverat då *referenstyp E* borde ha en lägre fuktkvot då skruvininstallationen inte minskar fuktinträningen. *Typ A* har låg fuktkvot jämfört med övriga prover och är inte motiverat av hypotesen. *Typ A* borde inte markant skilja sig från *typ B* eller *referenstyp E*.

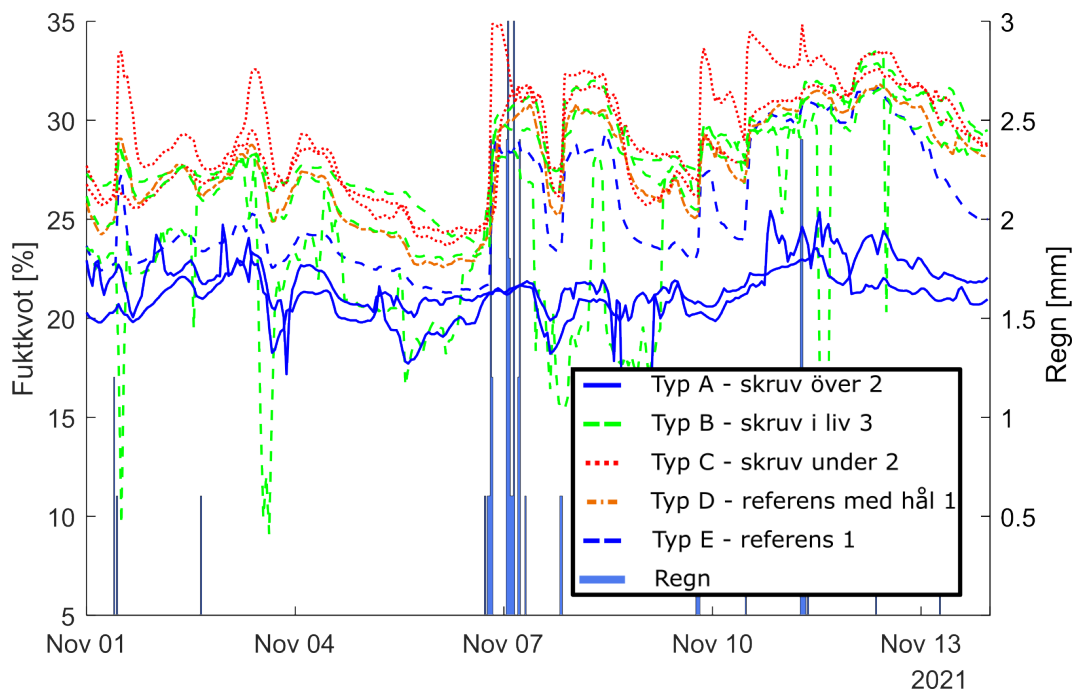
Figur 4.2: Fuktkvot för set 1 respektive nederbörd från 1 nov till 14 nov 2021

Mätvärdena för provbitarna (nio stycken) i set ett visas i figur 4.2 där det syns att olika provtyper hade olika hög fuktkvot samt att kurvorna följde varandra. Vid nederbörd reagerade samtliga prover förutom *typ A* som antyder att inget vatten trängde in i provet efter nederbörd, men detta verkar osannolikt. Värdena var dessutom lägre för *typ A* under hela perioden vilket är samma resultat som för perioden i september. En sensor av *typ B* uppvisade dock en stor variation samt snabba fuktförändringar men de låga fuktkvoterna anses vara mätfel.

Övriga prover av *typ B* hade liknande fuktkvot som *typ C* som skulle antyda att det inte är någon betydande skillnad mellan olika inträngningsdjup med avseende på fuktkvoten och stärker därmed inte hypotesen. Man kan dock se att fuktkvoten för *typ C* hade en större reaktion på nederbörd. Detta indikerar att vatten kunde tränga in lättare i proverna vilket i sig stärker hypotesen.

Mätvärdena för *typ A* var lägre än övriga värden men borde enligt hypotesen haft en högre fuktkvot än *referenstyp E* då den installerade skruven inte anses minska fuktupptagningen i provet.

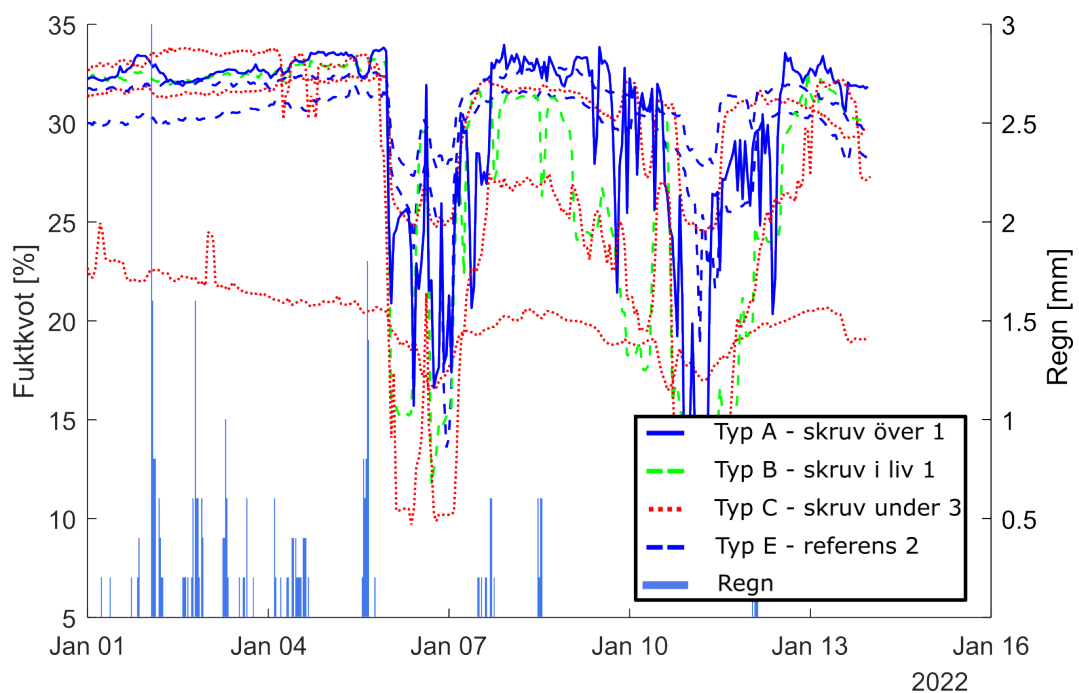
Figur 4.3: Fuktkvot respektive nederbörd från 1 jan till 14 jan 2022

I figur 4.3 visas fuktkvoten för sju av tolv provbitar i set tre under två veckor i januari 2022. Två kraftiga sänkningar av fuktkvoten syns runt den sjätte januari och ytterligare en den tolfte. Det kan ha berott på en fuktig period med mycket nederbörd tillsammans med kraftiga temperaturförändringar då temperaturen används för att beräkna fuktkvoten. Utöver sänkningarna var fuktkvoterna höga och lika vilket leder till att det är svårt att dra någon slutsats.

Fuktkvoterna ser ut att ha varit oberoende av nederbörden i början av mätperioden, men då sensorerna redan gav max utslag ledde inte mer nederbörd till högre utslag på värdena. En sensor av *typ C* var betydligt lägre än resterande typer vilket inte går att förklara.

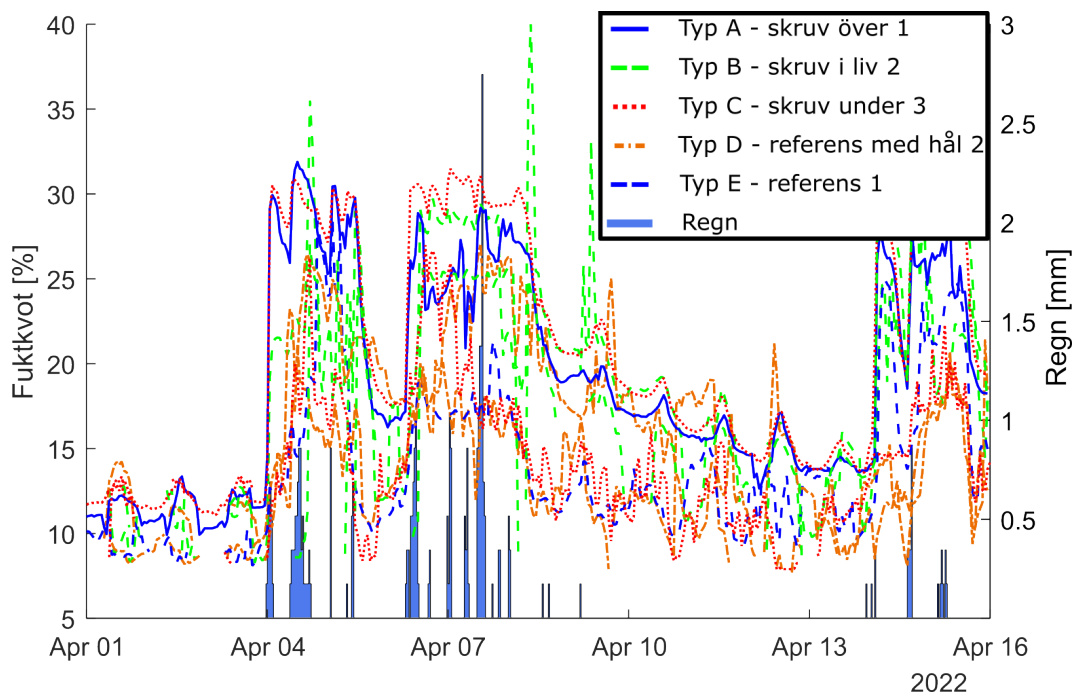
Figur 4.4: Fuktkvot respektive nederbörd från 1 apr till 16 apr 2022

I figur 4.4 visas fuktkvoten för nio av tolv provbitar i set fyra under de första två veckorna i april 2022. Skruvinstallationstyperna som hade högst fuktkvot var olika under perioden, men topparna runt den sjätte april var *typ C* och *typ A* högst under en längre period medan *typ B* hade högst fuktkvot under en kort period men sjönk sedan drastiskt. Att *typ C* var högst var väntat och stärker hypotesen, dock att *typ A* även hade ett högt värde stärker inte hypotesen då *typ A* inte anses vara sämre än *typ B* (rekommenderad installation).

Referensen utan hål, *typ E*, hade en låg fuktkvot under större delen av perioden, vilket var precis som väntat och fungerade som en referens för övriga typer. I figuren var en sensor av vardera *typ C* och *typ D* relativt låga medan resterande sensorer av samma typ var genomgående högst, vilket ledde till ett spretigt resultat och därmed svårare att dra en slutsats. Något som är tydligt i resultat är sambandet mellan regn och fuktkvot. Regnet trängde in i träet och höjde fuktkvoten från runt 12 % till runt 30 % den fjärde april.

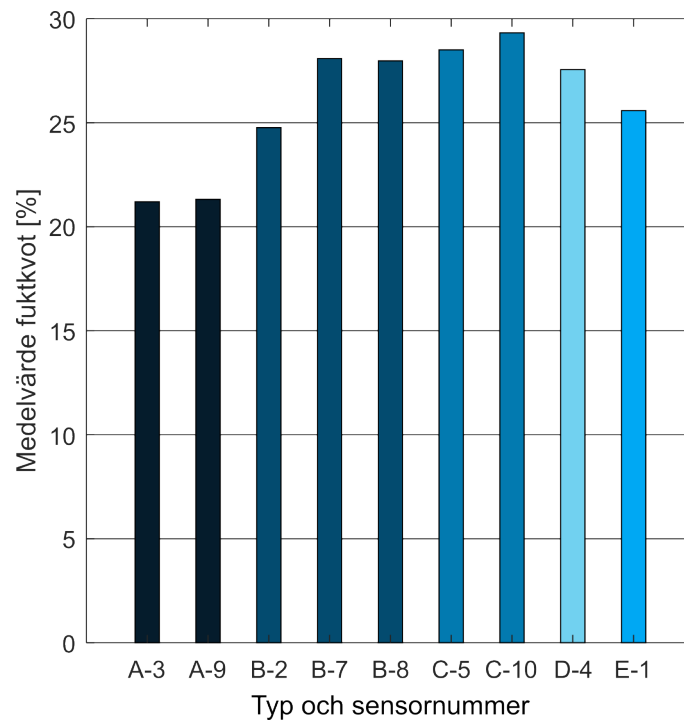
Figur 4.6: Tidsmedelvärdet av fuktkvoten för 1 nov till 14 nov 2021

Tidsmedelvärdet för fuktkvoten under två veckor i november syns i figur 4.6. Medelvärdena visar samma resultat som fuktkvoten över tid, att *typ C* hade högst fuktkvot och *typ A* hade lägst fuktkvot. *Typ C*:s höga fuktkvot stärker hypotesen och tyder på att vatten har kunnat tränga in i proverna. Att *typ A* hade lägst fuktkvot var inte väntat, *typ A* borde haft liknande fuktkvot som *referenstyp E* då *typ A* inte anses minska fuktkvoten i provet som resultatet visar.

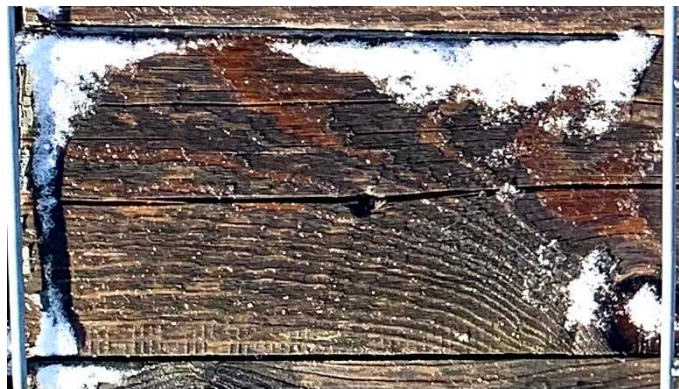
Figur 4.9: Spricka i en provbit

Spridningen kan bero på olika egenskaper i träet, exempelvis sprickor, olika fiberhätthet eller förekomst av kvistar. I Niklewskis [6] artikel om regn-exponerat trä förekommer en spridning av fuktkvoten inom provtyperna där dessa inte anses vara mätfel utan bero på faktiska skillnader mellan provbitarna. Trots att fuktkvoterna inom samma provtyp visar olika fuktkvoter dras ändå en slutsats ur resultatet med avseende på bakomliggande resonemang, tidigare försök och från det värsta fallet.
