Förläggning och utsättning av kabel längs Sveriges järnvägar-

- Hur kan skador på befintlig kabelanläggning förhindras i grävarbeten?

LUNDS
UNIVERSITET

Examensarbete:
Henric Hagström

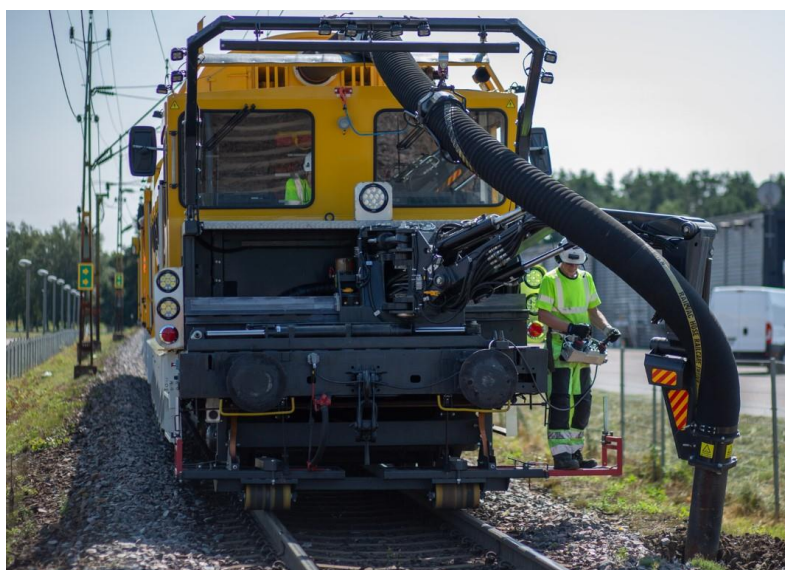
Ett annat vanligt arbetsredskap som används är en så kallade vakuumsug (även kallad makadamsug). Denna maskin ser i princip ut som en stor dammsugare och kan suga upp makadam från spåret utan att påverka banvallens integritet. Denna maskin kommer med både för och nackdelar. Railcare (u.d.) skriver på deras hemsida om fördelarna som deras vakuumsug, Railvac (se Figur 3), bidrar med, och nämner bland annat att kabelutsättning ej behövs, minimal risk för kabelskador och att inga signaltekniska åtgärder behövs efter arbetet (Railcare, u.d.). Vad som menas med signaltekniska åtgärder i detta fall syftar på demontering och montering av spårledning anslutande i räls, före respektive efter plöjning. Det finns dock vissa nackdelar med att använda vakuumsug. Exempelvis så måste massor fraktas då utrustningen förvarar massorna i behållare under arbetes gång och fylls upp relativt snabbt. Dessutom så är utrustningen dyr och svårhanterad, och därmed är det inte alltid idealt för större arbeten över längre sträckor. Detta beror på vilken typ av vakuumsug som används, då de varierar i storlek.

Figur 3, Vakuumsug modell "Railvac" (Foto: Johan Forslund, Railcare)

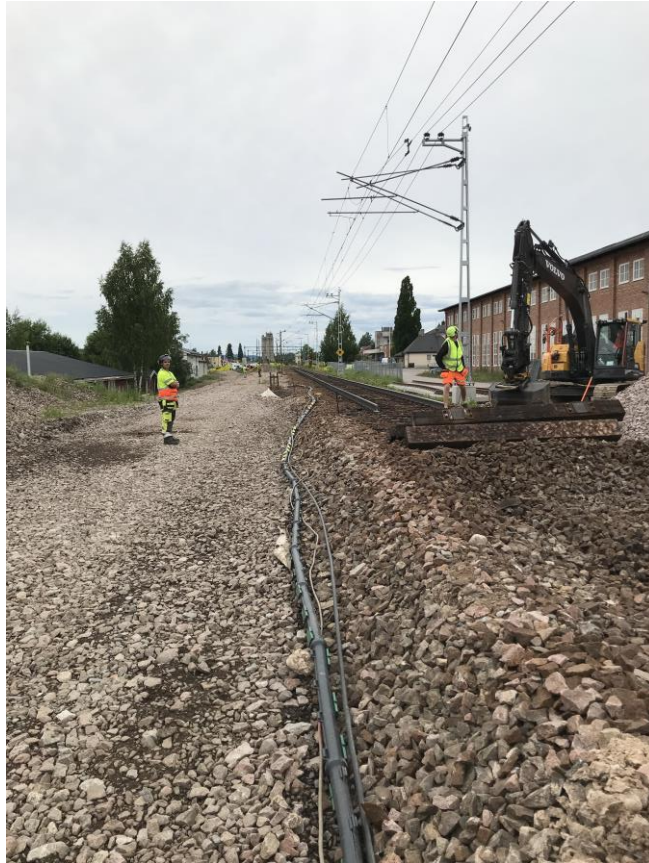
När annan kabel än den relaterad till järnväg ska korsa järnvägen finns det bestämmelser som inriktar sig till att kabel förläggs på korrekt sätt. Enligt Uponor (2013) skall fyllningshöjden vara minst 1,2m under spårområdet, mätt från RÖK. Spårområdet avser 8m ut från spår mitt. Det är krav på att kabel ska förläggas i rör när den korsar järnvägen, vilket även gäller för kabel relaterad till järnvägsanläggningen i vissa sammanhang (Se Figur 4). Detta är till för att

skydda kabeln och kallas därmed ofta för kabelskydd. Kringfyllnadsmaterialet relaterat till kabel som korsar järnväg måste vara enligt krav av maximal kornstorlek 20mm och resterande kringfyllnad får endast innehålla uppemot 10% kornstorlek 100-150mm (Uponor, 2013).

Figur 4, Kabelskydd i form av knäpprör (Foto: Peter Björklund, Trafikverket)

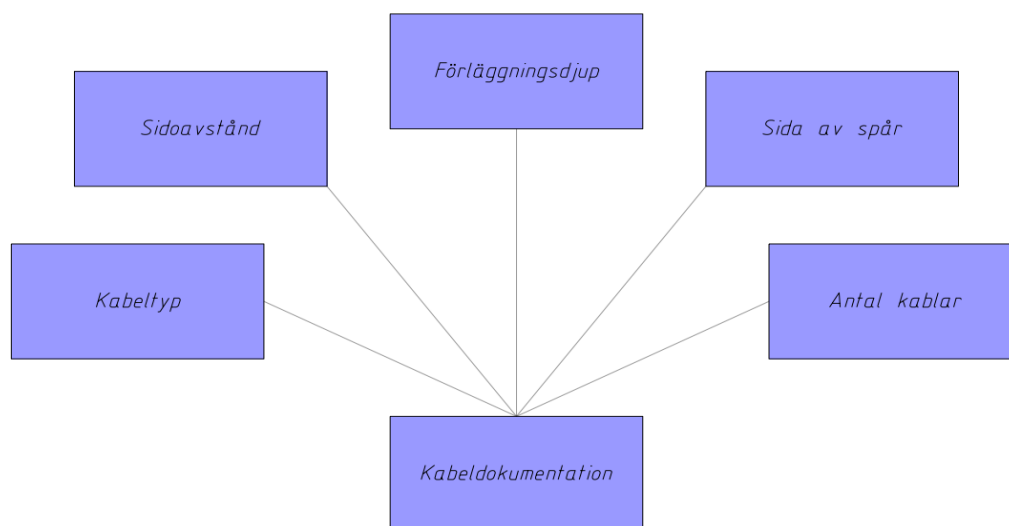
Figur 6, Dokumenteringsinnehåll

Syftet med att införa en ny dokumentation för kablar är att underlätta för de arbeten som hanterar kablar, och viss information kan vara viktigare än annan beroende på vad för typ av arbete som ska utföras. Om målet med införande av dokumentationen är att förse alla typer av arbeten med användbart underlag är det viktigt att handlingen är nog detaljerad i den utsträckningen att det underlättar för dessa arbeten avsevärt. Det vill säga att handlingar för kabelanläggningen ska kunna användas för att göra arbeten enklare och effektivare, och inte endast vara ett verktyg som i vissa fall kan vara användbart men aldrig nödvändigt. Viktigast är att information om var kabel befinner sig bör ingå i dokumentationen. Det innefattar förläggningsdjupet, sidoavstånd från spår mitt och vilken sida av spåret som kabel ligger förlagd vid. Det är även viktigt för entreprenören som utför grävarbetet att information framgår i underlaget om hur många kablar som befinner sig på platsen, och om de har eventuellt olika förläggningsdjup. Har kablar olika förläggningsdjup, exempelvis om en kabel ligger grundare än en annan, kan entreprenören anpassa sitt grävande bättre. För underhållsentreprenören och i felavhjälpsyfte är det viktigt att det framgår vilken typ av kabel som är förlagd, så att eventuellt reparationsarbete underlättas. Kablar varierar i storlek, komplexitet och tillhörande anläggningsdel, därmed skulle en kabelskada påträffas vet underhållsentreprenören hur anläggningen påverkas och vilken metod för reparation som ska utföras.
