Rapport 2021:31

Kastalen "Hagbards källare", RAÄ 67 samt intilliggande husgrund, RAÄ 668

Arkeologisk forskningsundersökning, 2021

Martin Hansson

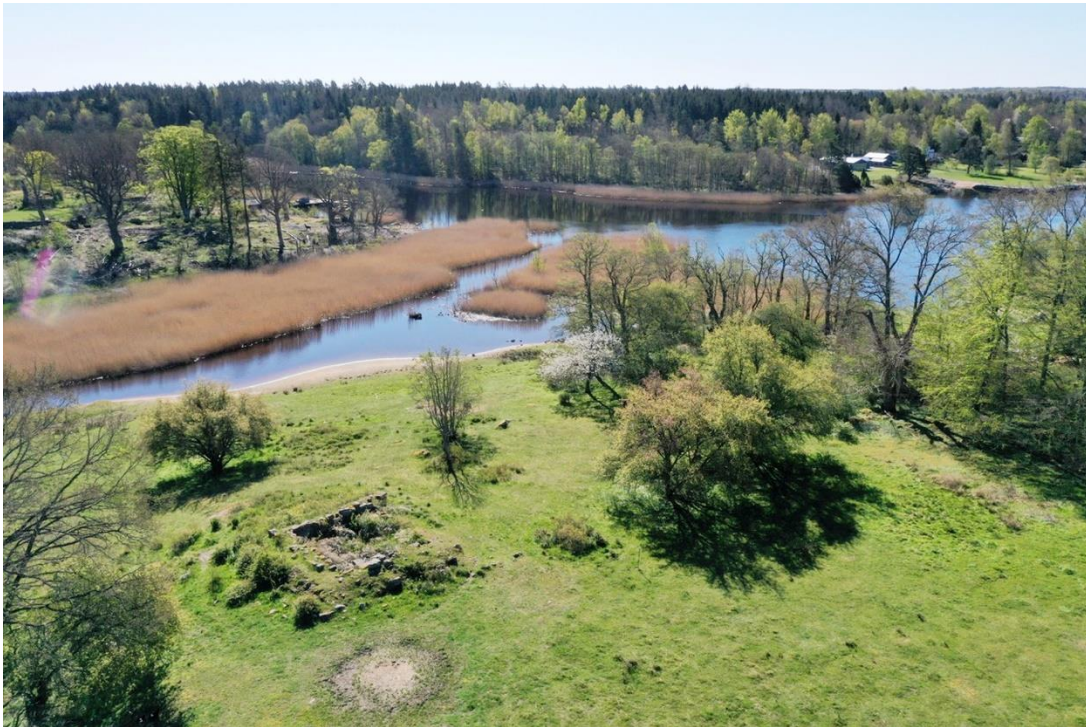
Figur 1 Drönarfoto över Hagbards källare. Kastalruinen syns i bildens nedre del. Foto Björn Nilsson.

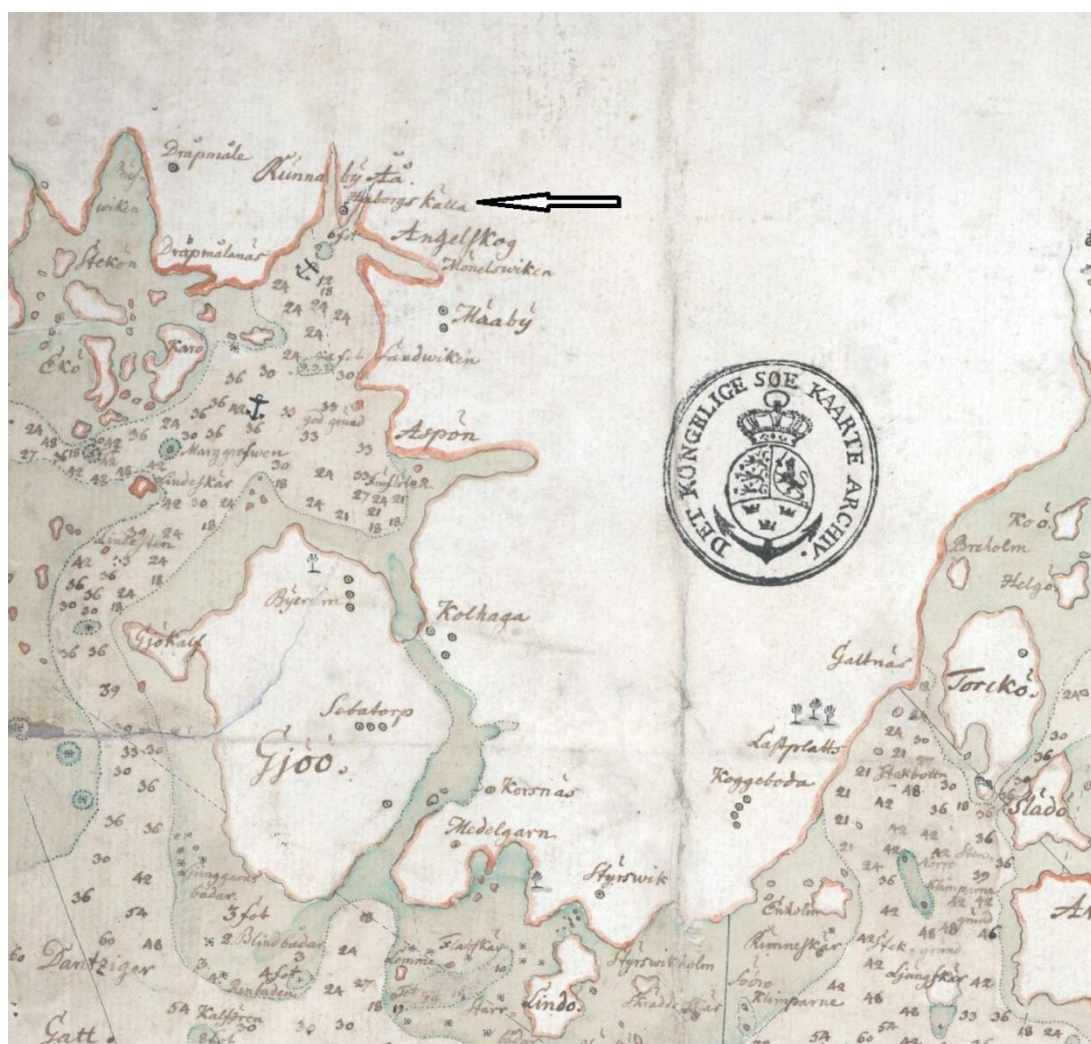
Figur 3 Utdrag ur sjökort över Karlskrona skärgård från ca 1750 med namnet Haborgs källa markerat med pil. Det Kongelige Bibliotek. Köpenhamn (Id UK000103.tif).

På ett sjökort från det Kongelige Siøe Kaarte Archiv i Köpenhamn, nu i det Kongelige Bibliotek (UK000103.tif) över farvattnen kring skärgården utanför Karlskrona från tiden kring 1750, syns även skärgården västerut till Ronneby. På platsen för tornet, mellan namnen Ronneby och Angelskog, finns en

markering med namnet ”Haborgs källa”. Hittills är detta det äldsta belägget för tornet och dess namn. Sjökortet har information av vikt för sjöfarten, som ankringsplatser och vattendjup, och att Haborgs källa är med kan antyda att tornet fungerat som någon form av siktmärke för sjöfart, även om Sjöborgs beskrivning antyder att det 1792 var en ruin.

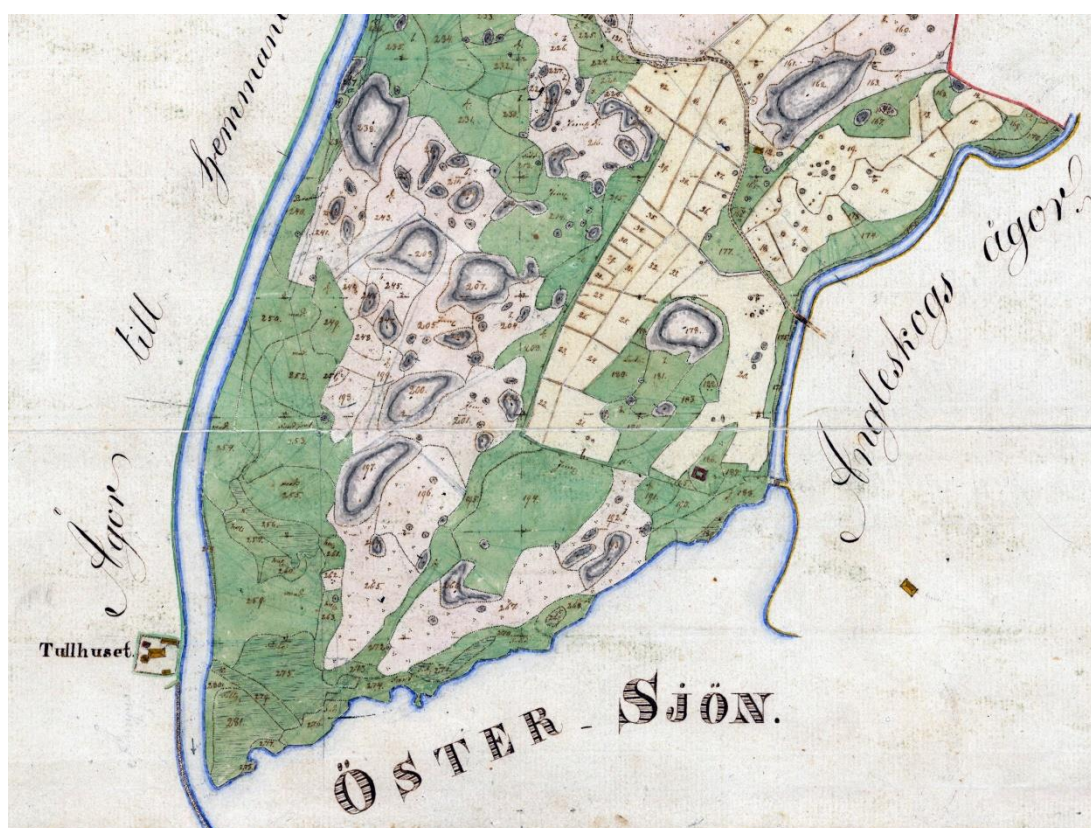
Figur 5 Utdrag ur arealavmätning över Fornanäs 1866. Kastalen syns som en röd fyrkant med grön färg inuti, vilket antyder att det är en byggnad utan tak. Längst upp i bildens högra hörn i anslutning till vägen mot Ronneby syns en bussymbol, vilket motsvarar gården Fornanäs läge vid denna tid. Lantmäteriet Ronneby socken akt 10-roj-261.

Den äldsta detaljerade kartan över Fornanäs är upprättad 1864. På kartan är kastalen markerad som en fyrkant, dock inte som en byggnad med tak, utan den förefaller vid denna tid ha varit övergiven. Kastalen låg då i ängsmark alldeles intill en åkermark. Topografin från 1864 års karta kan lätt återfinnas i dagens landskap. Det är även tydligt att det på denna karta inte finns någon bebyggelse på platsen för RAÄ668. Även detta område används som ängsmark, men grunderna är inte markerade. Kartans beskrivning innehåller inte heller några uppgifter om lämningarna på platsen. På 1864 års karta ligger själva gården Fornanäs ca. 300 m norr om kastalen. Enheten är endast markerad av en ensam byggnad, varför det förefaller som om den inte var riktigt bebyggd, möjligen för att den sköttes åt prästen av en landbo. Även att döma av en karta över grannbyn Påtorp från 1779 ligger Fornanäs på denna plats norr om kastalen. På den häradsekonomiska kartan från 1920-talet har den dock flyttat och ligger ca. 800 m nordväst om kastalen. År 1938 låg gården fortsatt på denna plats, den brukades då i sambruk med granngården Angelskog. Byggnaderna på gården Fornanäs sades detta år ha varit ca. 50–60 år gamla. Det skulle innebära att gårdens huvudbyggnader uppförts på denna plats på kring 1880 (Björkman & von Sydow 1938:503).

På både 1864 års karta och på den häradsekonomiska kartan syns en mindre väg som går, från Ronnebyhamn längs med stranden och omedelbart söder om kastalen, för att sedan korsa Angleån vid den bro vars fundament fortfarande finns kvar. Av 1864 års karta framgår dock att detta inte var huvudvägen österut mot Angelskog, utan denna väg gick då ca 300 meter norr om kastalen.

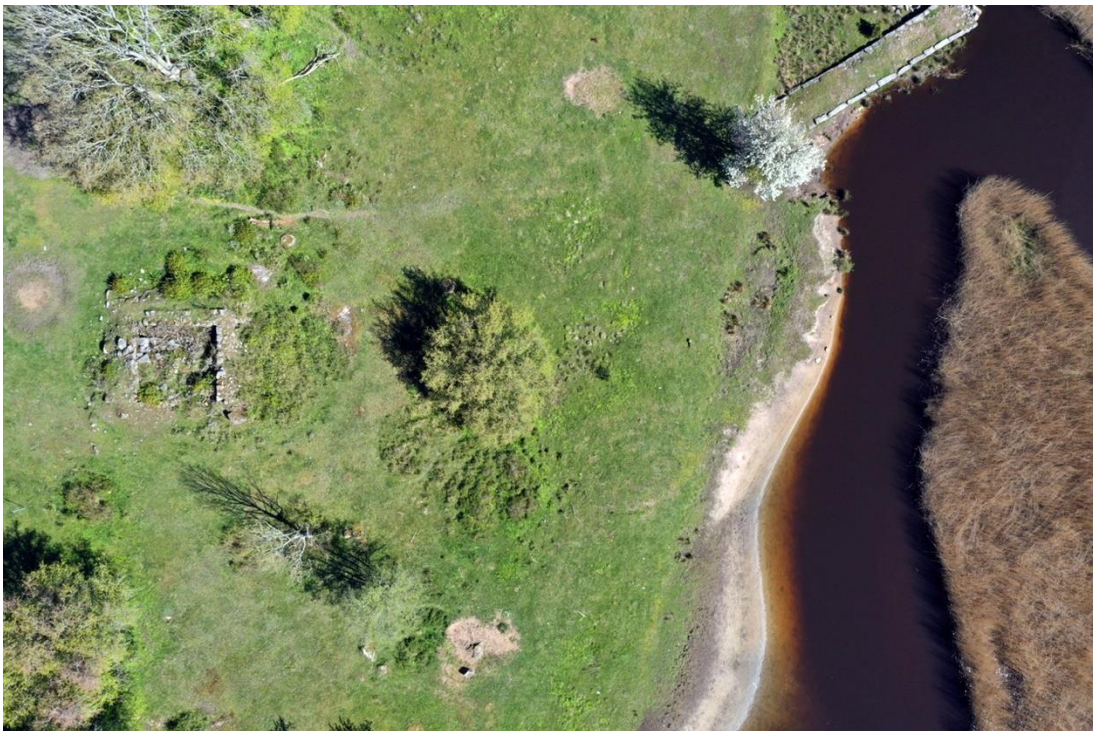
Figur 7 Drönbild över kastalen, hus A till vänster, och bron över Angleån mot Angelskogs gård. Notera det inre fundamentet mot kastalens västra sida. Foto Björn Nilsson 2021.

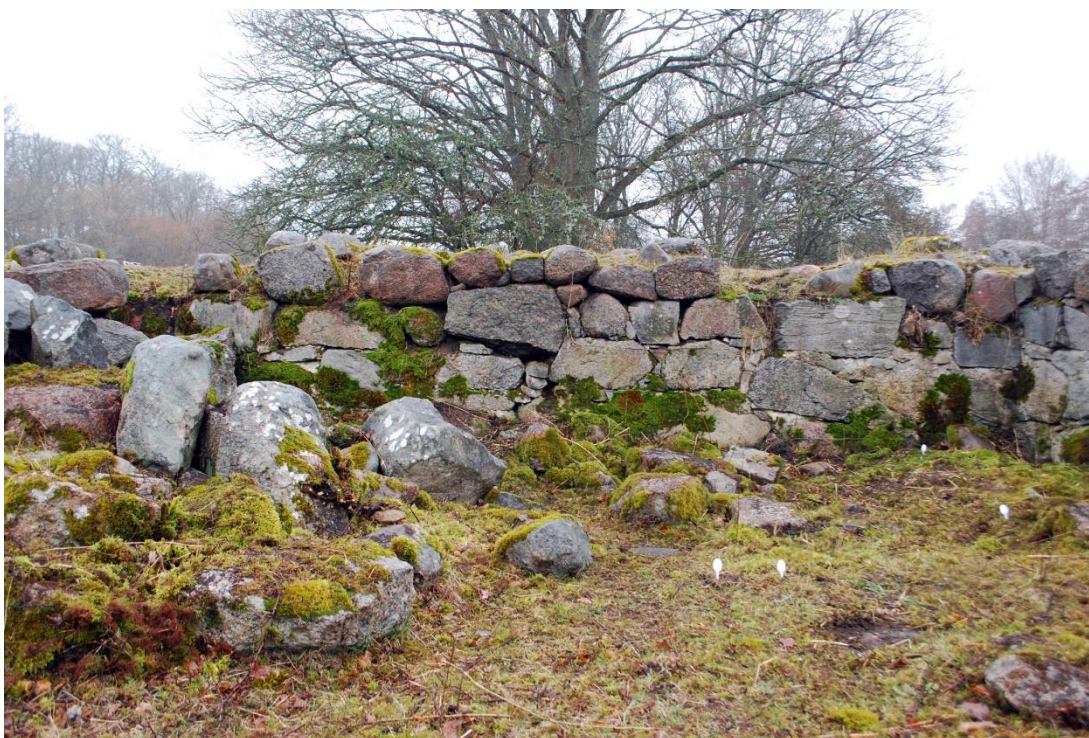
Figur 9 Foto av kastalens inre mur åt norr. I den högra delen syns nederdelen av en trolig fönsterglugg. Foto Martin Hansson 2021.

I muren åt norr är det inre murlivet bevarat till ca. 1,5 meters höjd. Större delen av stenarna, kanske 75 % är tillhuggna/tuktade, resten utvalda och ungefär jämnstora. Skiften är ca 0,4 meter höga och relativt regelbundna och jämna. Stenarna, både granit och gnejs, är ofta 0,6–0,9 meter långa och 0,35 till 0,5 meter höga. I östra delen finns cementlagningar. I den bevarade murens övre del i öster syns vad som framstår som en fönsterglugg. Fönstret är ca 65 cm brett och har en något vidgande fönstersmyg åt öster på insidan. Gluggen verkar vara något avsmalnade åt norr. Gluggen är bevarad på en sträcka av 1,25 meter genom murlivet och framträder ca 1,2 meter över källarens inre golvyta.

Schakt G (se nedan) grävdes genom fönstergluggen, över muren och ner utanför den yttre norra skalmuren. Schaktet var 3,1 meter långt och 0,55 meter brett. Gluggen var ca 0,55 meter bred, men vidgade sig något inåt till ca 0,65 meter bredd. Den var väl utbildad i det inre murlivet. Eftersom den yttre delen av muren var nedbruten gick det inte att följa gluggens lopp genom hela murens bredd. Fönstergluggens botten bestod av en plan yta av sten lagda i kalkbruk. Några av dessa var bortbrutna. Murkärnan var ca 1,8 meter bred och bestod av olikstora stenar satta i kalkbruk. Här fanns även enstaka större tegelfragment.

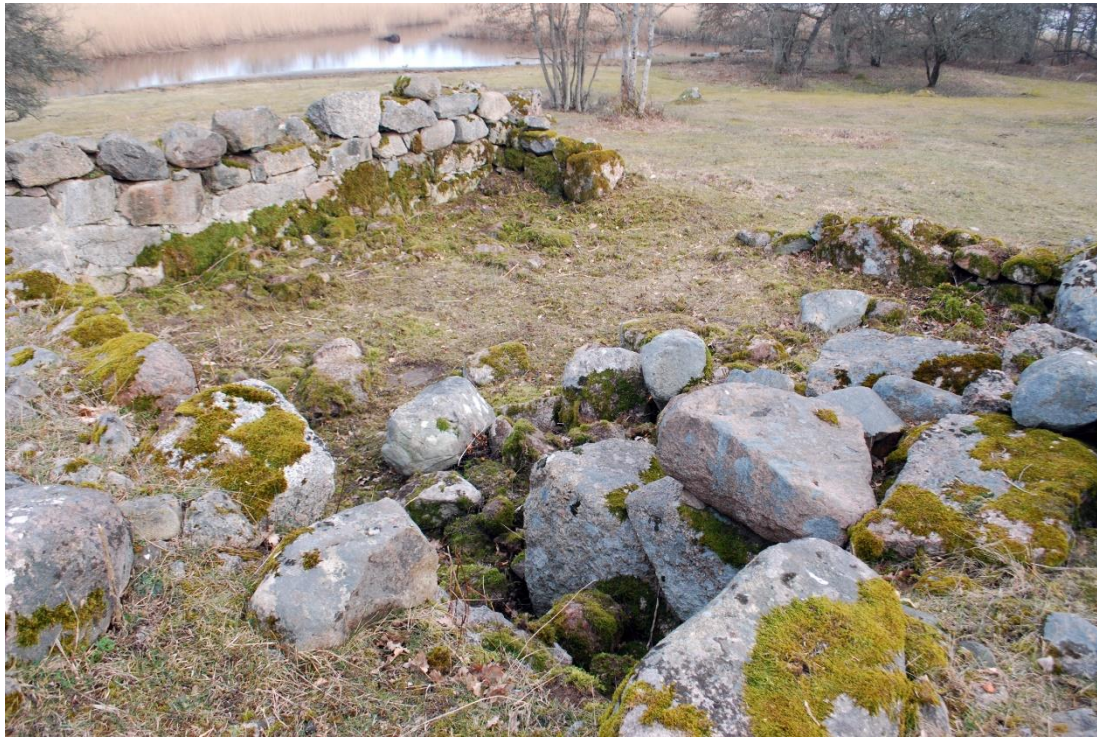
Figur 10 Foto från kastalens nordöstra hörn mot sydost. I förgrunden syns det stora stenarna i det inre fundamentet. Foto Martin Hansson 2021.

Den västra muren har ett liknande murverk med regelbunden skiftgång, ca 0,4 meter och dominans av tuktad sten. Endast mindre delar av muren är synlig p.g.a. att muren delvis döljs av en större hög med rasad sten. Ursprungligen verkar här ha funnits ett ca 2 x 1,6 meter stort rektangulärt fundament som ligger sekundärt mot västra väggen. Fundamentet ligger ej i förband och stenarna verkar ha varit kallmurade, de saknar idag synliga spår av kalkbruk. Flera av stenarna är väldigt stora, 1x1 meter stora och 0,5 meter höga och förefaller klart lagda på varandra. Även bland dessa stenar i fundamentet finns huggen sten. Fundamentet är bevarat till ca. 1,2 meters höjd och har sannolikt burit något tungt som stått på våningen ovanför. Hammelin menade att detta ska ha varit en spis (Hammelin 1931:218). Alternativt kan fundamentet varit

del av en inre trappa, eftersom det syns en övertorvad avtrappning åt söder. Denna sida undersöktes dock inte.

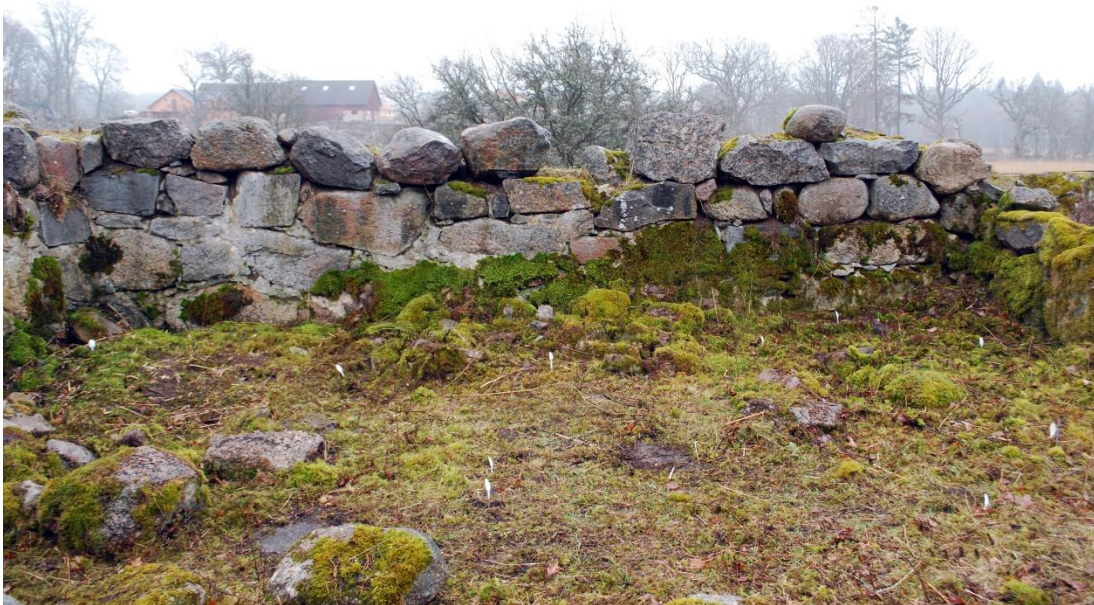
Figur 11 Foto av kastalens inre mur åt öster. Foto Martin Hansson 2021.

Även i muren åt öster fanns en skifthöjd på ca. 0,4 meter. I denna mur var nästan all sten tuktad. Stenstorlek var upp till 1,2 meter breda stenar av både granit och gnejs. Man har använt lokal råvara vid bygget. I murens norra del förekommer lagningar av cement. I det sydöstra hörnet ansluter murarna till ett större flyttblock (A21722). Detta är 2x1,8x1,2 meter stort och utgör byggnadens yttre hörn. Löst liggande i byggnadens nordöstra hörn låg en sten med ett tydligt borrhål. Stenen saknade spår av bruk och det är oklart om den ursprungligen ingått i byggnaden.

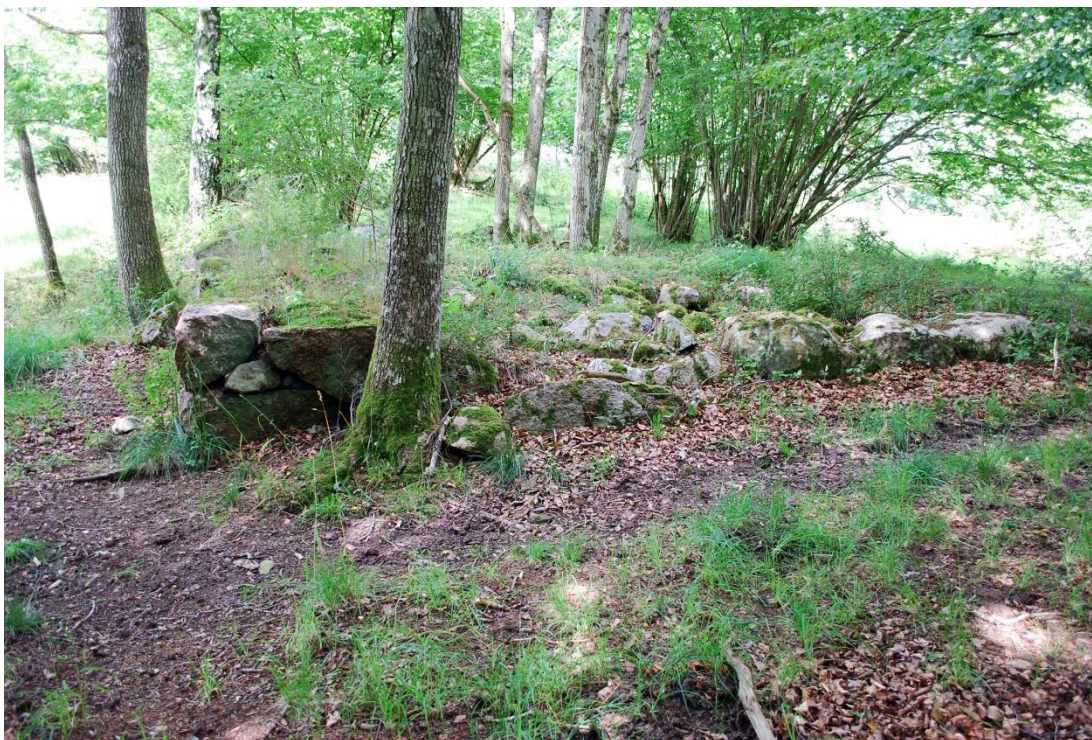
Figur 14 Foto hus B från söder. Den kraftiga stensyllen i byggnadens sydvästra hörn är tydlig. Foto Martin Hansson 2020.

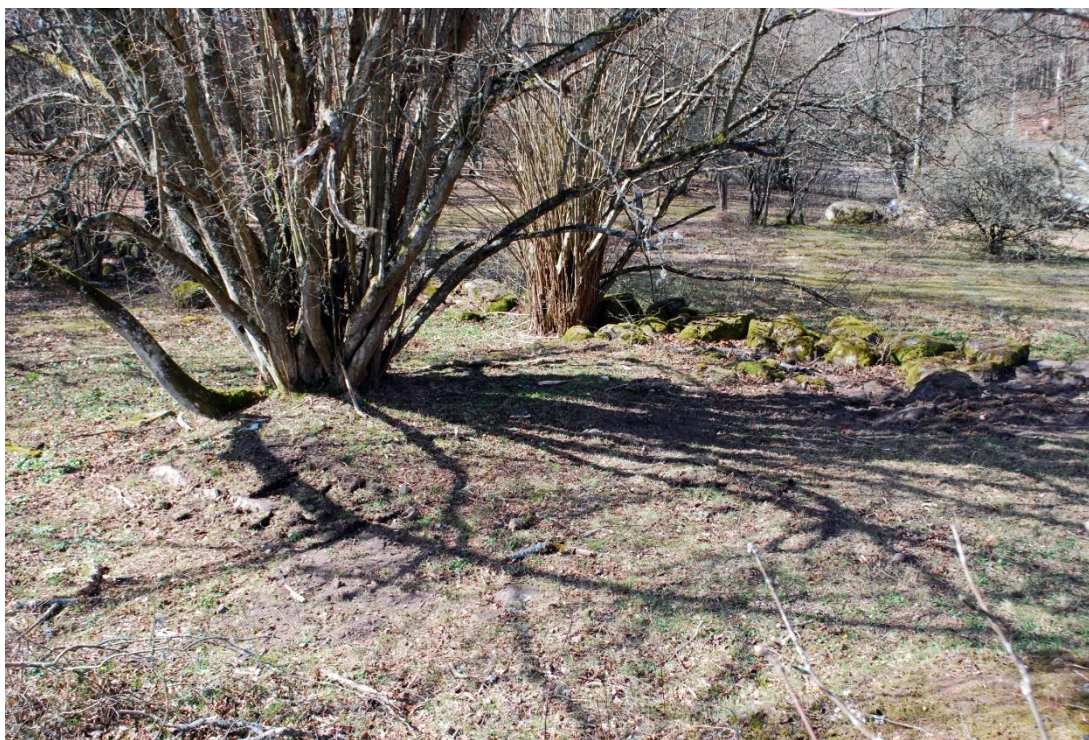
Figur 15 Hus C från nordost. Foto Martin Hansson 2021.

Hus var ca. 9x5 meter stort (Ö-V) och avslutade den kraftiga västra stensyllen i norr. Stensyllen till huset består av 0,4–0,9 meter stora och 0,3–0,6 meter bred stenar. De största stenarna låg i den västra delen av huset. I nordöst verkar syllen vara borttagen, men i schakt C hittades underlag till borttagna stenar i form av flata stenar. En ensamliggande sten i nordöst kan avsluta huset åt detta håll. I husets västra del finns, ca 1,5 meter öster om den västra gaveln en inre hjärtmur av syllstenar som löper i nord-sydlig riktning. Muren skapar en rektangulär, ca 1,4 meter bred sänka invid husets västra vägg. Möjligen har detta varit ett förråd under golvet. I byggnadens sydöstra hörn syns en svag förhöjning under en större buske. Möjligen kan detta vara ett spisröse. Omedelbart sydöst om huset kan man se att markfasta stenar tillmakats och stenmaterial brutits bort för att göra plats för huset.

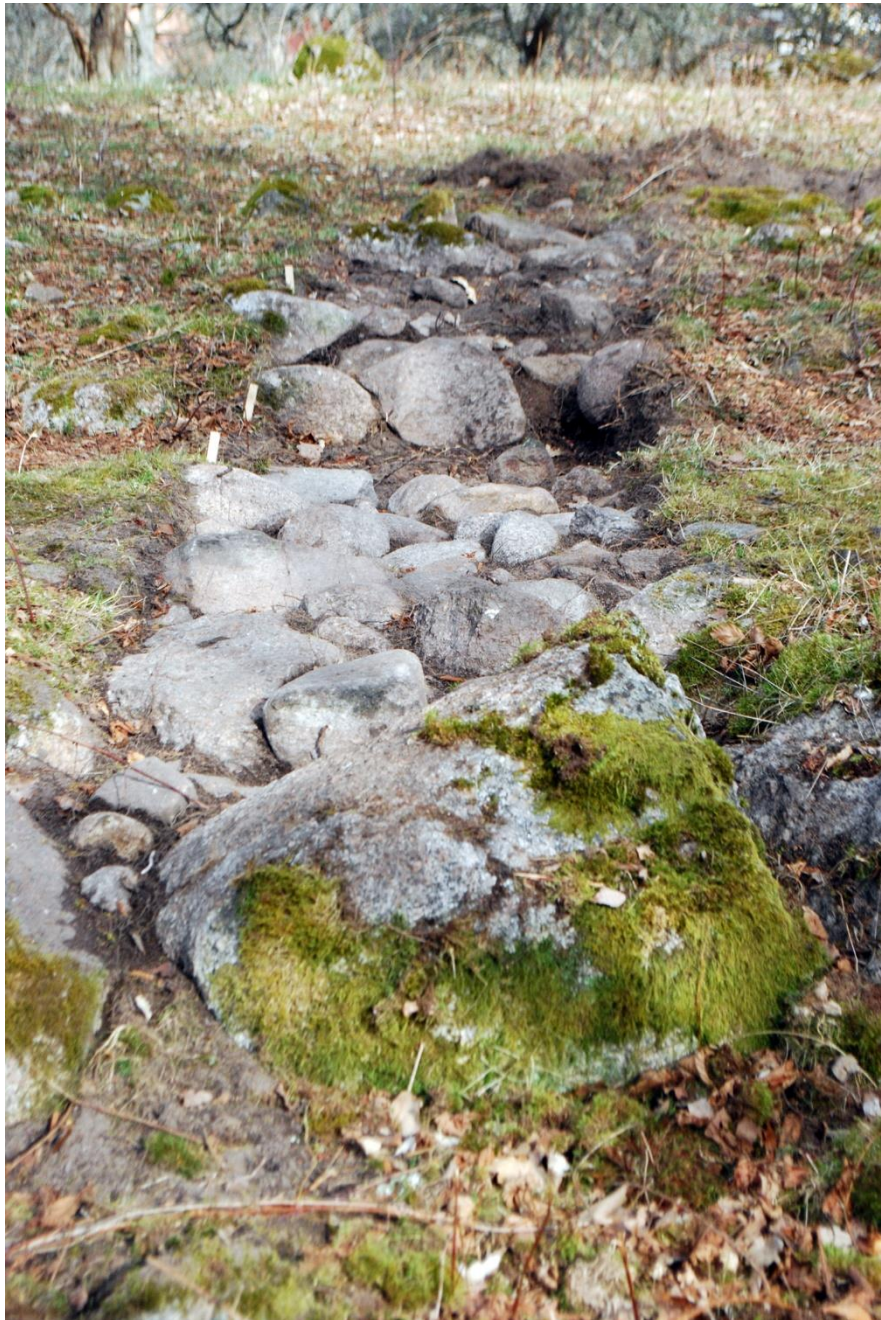
Figur 17 Schakt D i hus D. Foto från väster. Martin Hansson 2021.

Schakt D grävdes genom huset i öst-västlig riktning. Under grästorv framkom en stenpackning av 0,1 till 0,4 meter stora stenar lagda i brun grusig mylla. Här

fanns enstaka tegelbitar. Lagret av sten och grus var upp till 0,4 meter tjockt. Stenpackningen har utgjort ett relativt plant isolerande underlag för byggnadens norra del. De fynd som gjordes i schakt D var enstaka järnspik, fönster och buteljglas samt glasmältor. Huvuddelen av fynden måste sägas ha varit relaterade till själva byggnaden.

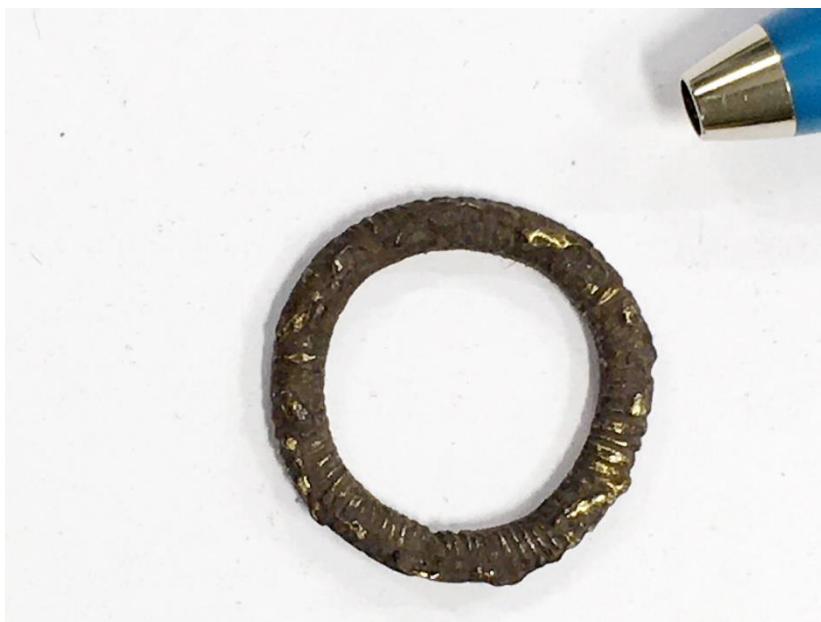
Figur 19 Ring, (F99) troligen till ett litet ringspänne i förgylld brons. Hittad strax öster om kastalen. Foto M Hansson.

Vid metalldetekteringen framkom även en liten ring i förgylld brons (?) (F99). Ringen påträffades 11 meter öster om kastalen. Ringen har en yttre diameter på 17,9 mm och en inre diameter på 12,4 mm, vilket gör att den är alltför liten för att ha fungerat som fingerring. Diametern på själv ringen, som är helt sluten, är 2,11 mm. Ringen är sannolikt gjuten och har ornering i form av en "tvinnad" tråd som löper runt själva ringen. Sannolikt är detta ett ringspänne som tappat sin nål. Liknande ringspännen dateras i Danmark till 1200–1300-talen (Højmark Søvsø 2009, typ 2.2).

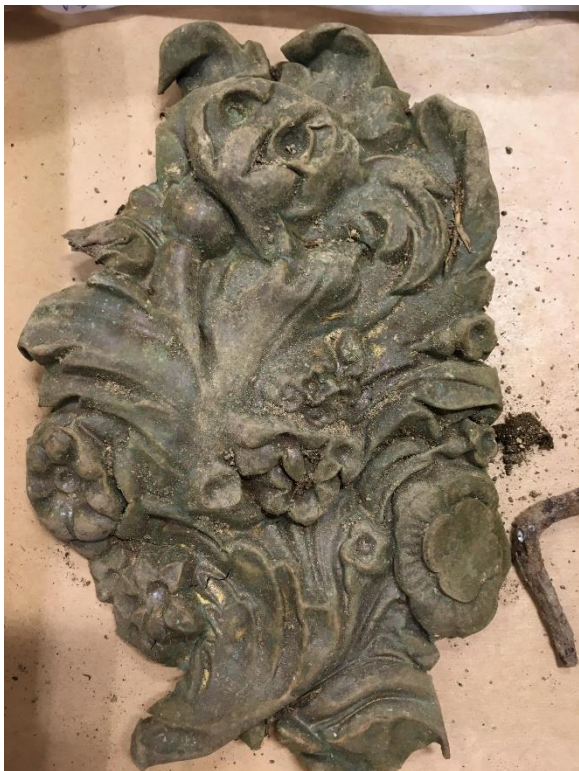
Figur 20 Förgyllt väggplåt till ljushållare (F100). Hittad vid kastalens södra sida. Foto M Hansson.

Strax utanför kastalens sydvästra hörn hittades ett större fragment av en plåt av brons/mässing (F100). I anslutning till plåten hittades tre järnspikar som antydde att denna varit fastsatt på exempelvis en vägg. Plåten var 17,4 cm långt, 11 cm brett och 0,17 mm tjockt och det var tydligt att detta endast är en del av ett större plåt. Plåten var ornerad med driven växtornamentik och hade spår efter förgyllning. Sannolikt är detta en del av en ljusplåt/väggplåt till en lampett. Den här typen av föremål blir börjar förekomma under 1500-talet men blir vanligare under 1600- och 1700-talen (Qviström 2020:148f). Vid metalledektering påträffades också fem mynt, alla utanför kastalen. Alla mynten är eftermedeltida, och svenska. Det äldsta myntet är ett ¼ öre präglat under drottning Kristina på 1630-talet (F88). Detta hittades dock över 40 m söder om kastalen. De övriga mynten var likaledes ett ¼ öre från 1714 (F95), ett öre kopparmynt präglat under 1700-talet (F96, oklart årtal), samt två mynt från tidigt 1800-tal (F89, 105). Tre av dessa påträffades ett 30-tal meter ostnordost om kastalen, i förlängningen av den väg som gick österut ned mot bron över Angelån. Det äldsta myntet från 1630-talet har sannolikt bäring på aktiviteter i kastalen eftersom dess datering stämmer med keramikens, medan de övriga mynten snarare representerar senare tiders jordbruksaktiviteter på platsen. Mynten ger däremot ingen ledning till när kastalen anläggs, och inget av dem kan direkt kopplas till byggnaden.

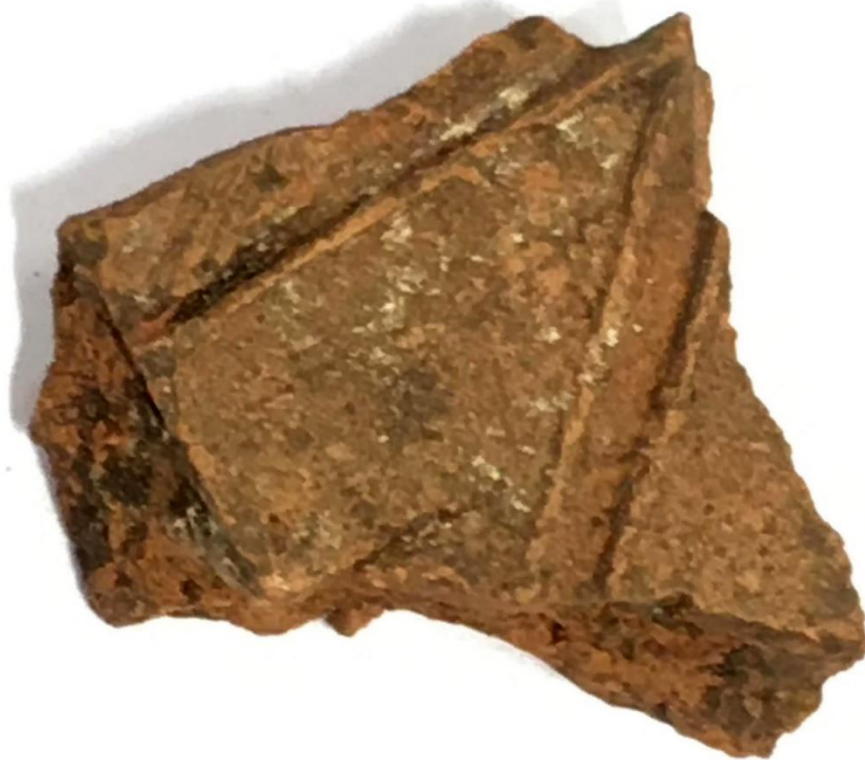
Figur 21 Fragment av ornerat golvtegel (F12), ca.
