Avdelningen för Byggnadsfysik
Rapport TVBH—22/3071
Lund 2022

Fallstudie i provhus med uteluftventi- lerat vindsutrymme

- Mätningar och simuleringar

Lars-Erik Harderup

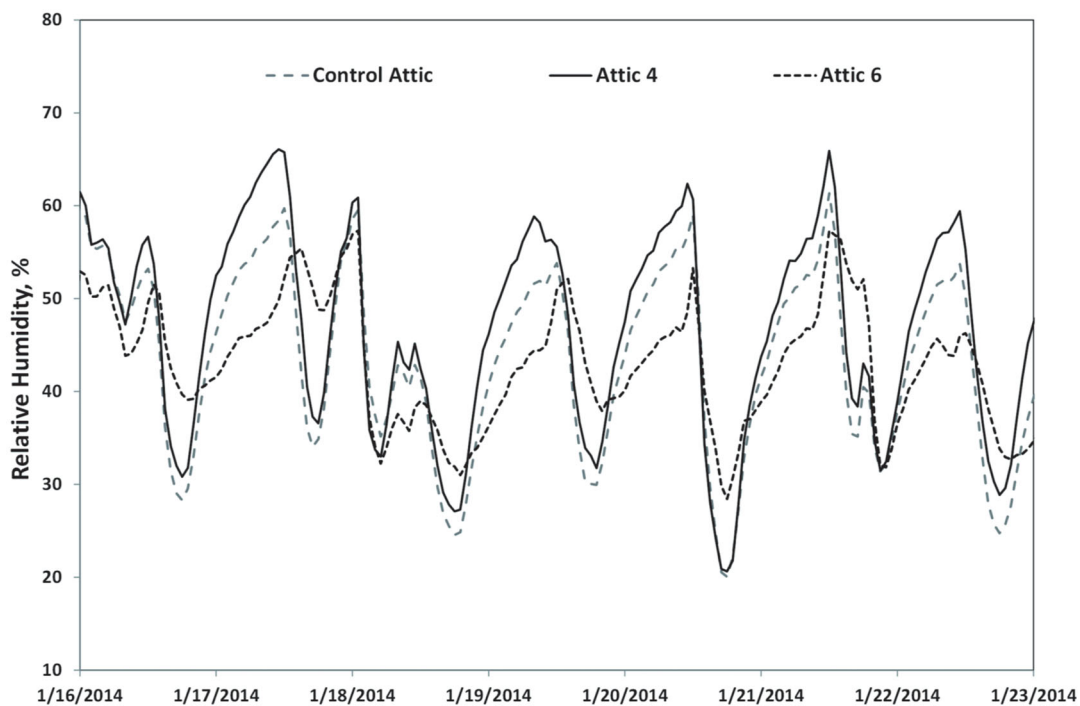
Figur 2.4 Uppmätt relativ fuktighet i de tre undersökta vindsutrymmena under perioden 16-23 januari 2014, (Shiao et al, 2016).

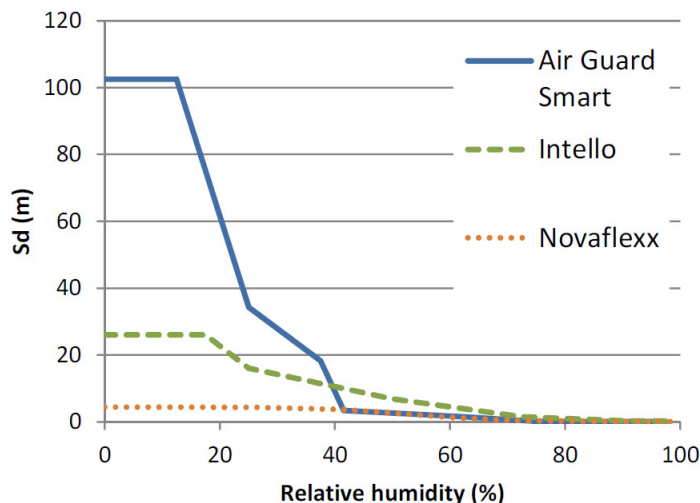
Figur 2.6 S_d -värde som funktion av den relativa fuktigheten för tre av ångbromsarna, (Geving & Thorsrud, 2014). Detaljerade mätningar för Hygrodioid 200A fanns inte tillgängliga.

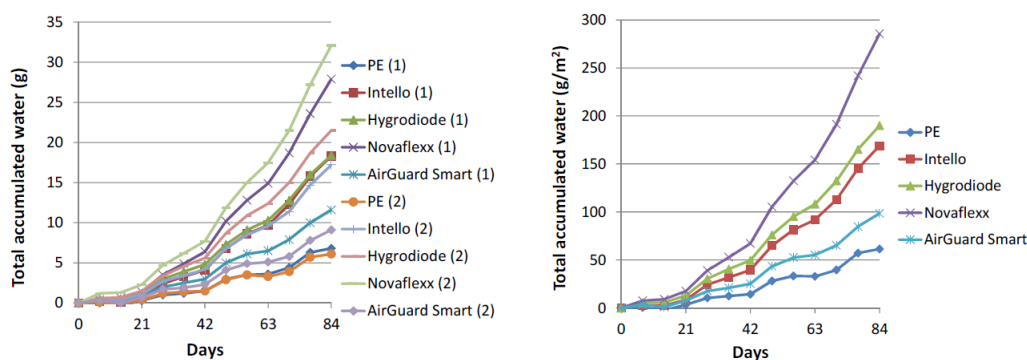
Figur 2.7 Total ackumulerad fukt mängd i samband med de fem olika försöksuppställningarna. Till vänster visas alla tio försöken (med två uppställningar per configuration). Till höger visas medelvärdet av de fem uppställningarna, (Geving & Thorsrud, 2014).

Resultat från laborieförsöken beträffande fuktackumuleringen visar att Novaflexx ackumulerar mest, följt av Hygrodiode, Intello, AirGuard Smart och PE-folien. Författarna redovisar dessa resultat i figur 2.7.

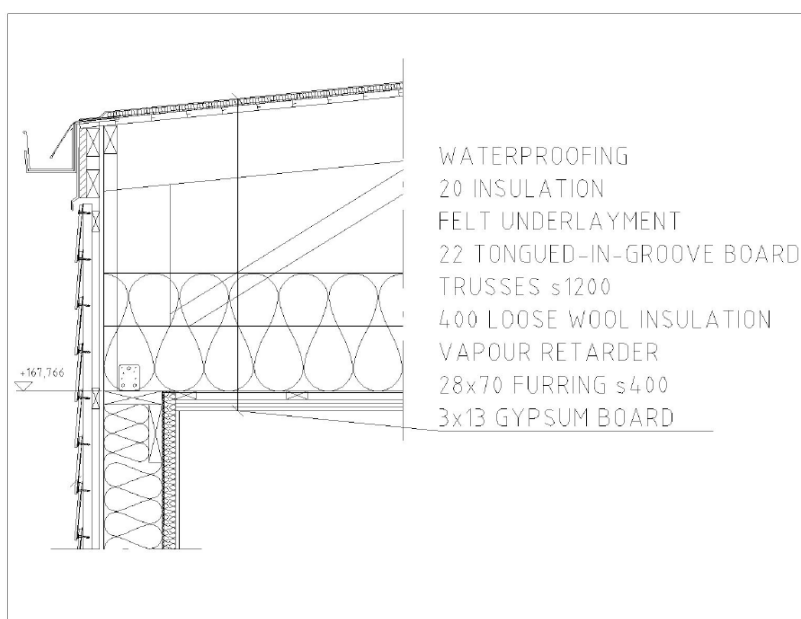
Figur 2.10 Sektion av taket i den undersökta byggnaden i Borås, (Kurkinen, 2014).

Kurkinen, 2014 redovisar resultat från fältmätningar i en byggnad uppförd 2009 med en golvsarea på 370 m². Byggnaden har ett kallt vindsutrymme med ett vindsbjälklag bestående av 400 mm lösfallnadsisolering av mineralull, se figur 2.10. Det yttre taket utgörs från ovansidan av tätskikt, 20 mm isolering, underlagspapp samt 22 mm råspont.

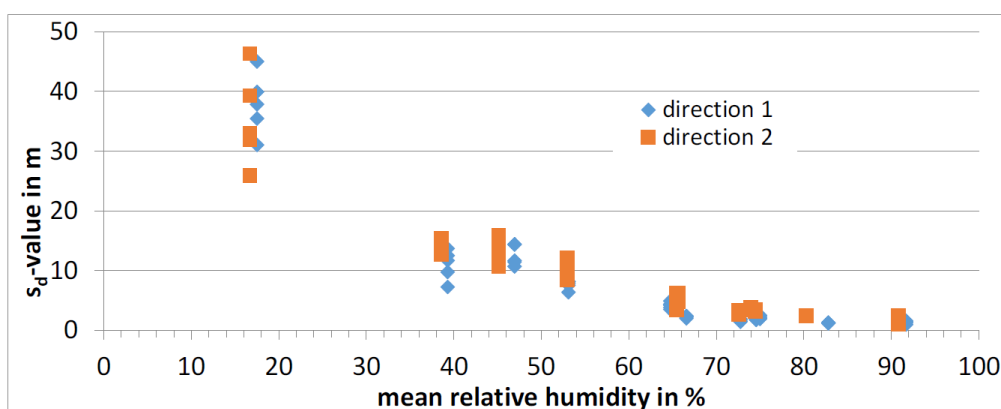
Figur 2.14 Uppmäta S_d- värde för produkt A, (Fechner och Meißner, 2017).

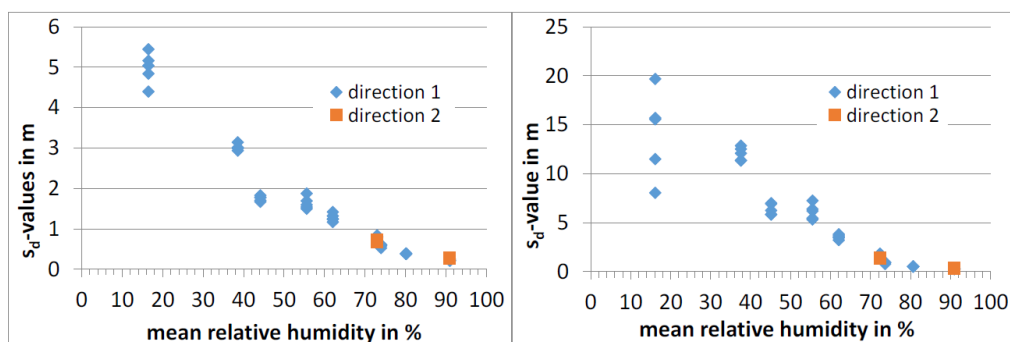
Figur 2.16 Uppmätta S_d - värde för produkt C och D, (Fechner och Meißner, 2017).

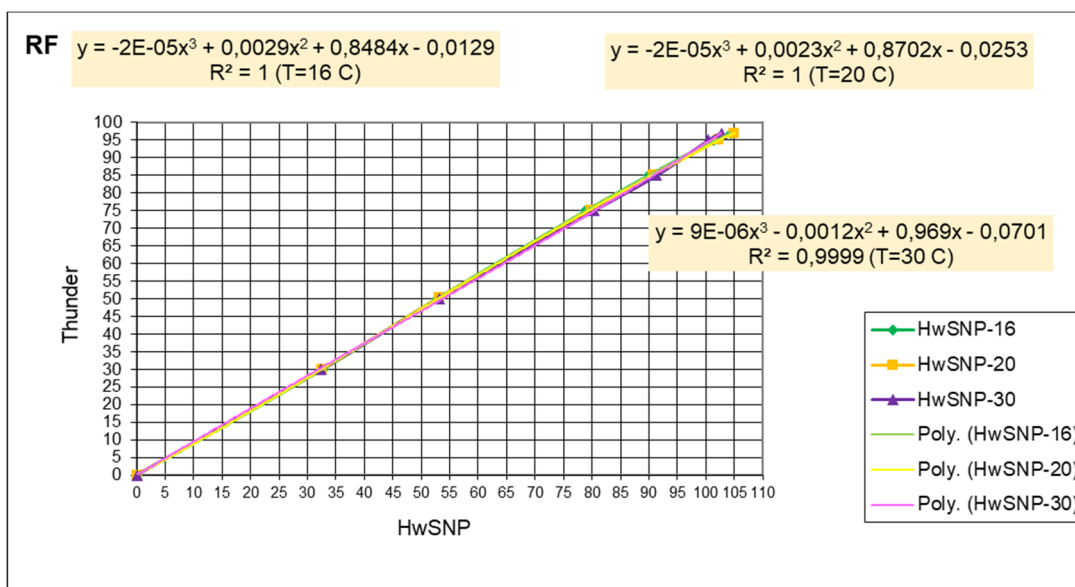
Figur. 3.3 Exempel på resultat från kalibrering avseende relativ fuktighet med inlagda polynomfunktioner för temperaturerna +16 °, +20 °C och +30 °C. Som framgår av ekvationerna går dessa nästan genom origo om RF är noll. Även om skillnaderna vid olika temperatur är liten har linjär interpolering med hänsyn till temperaturen vid varje mät-tillfälle ändå beaktats.

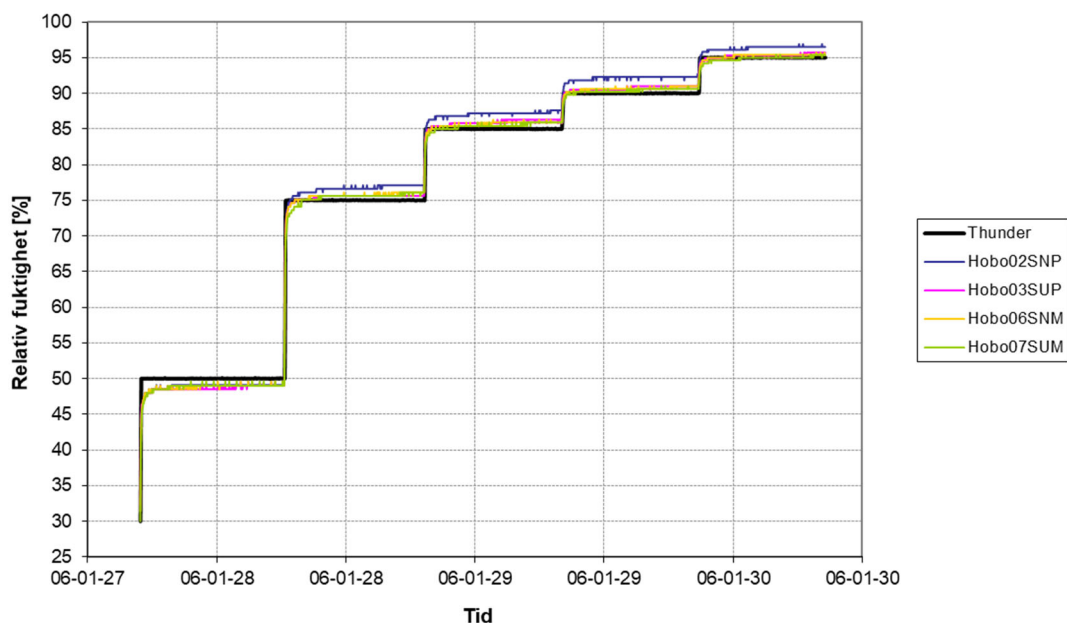
Figur 3.4 Exempel på resultat från kalibrering i precisionsfuktkammaren vid LTH. Som framgår av figuren är det alltid en viss fördröjning i förändring av RF hos givarna efter en omedelbar stegändring av RF i precisionsfuktkammaren vid konstant temperatur (Thunder, svart linje).

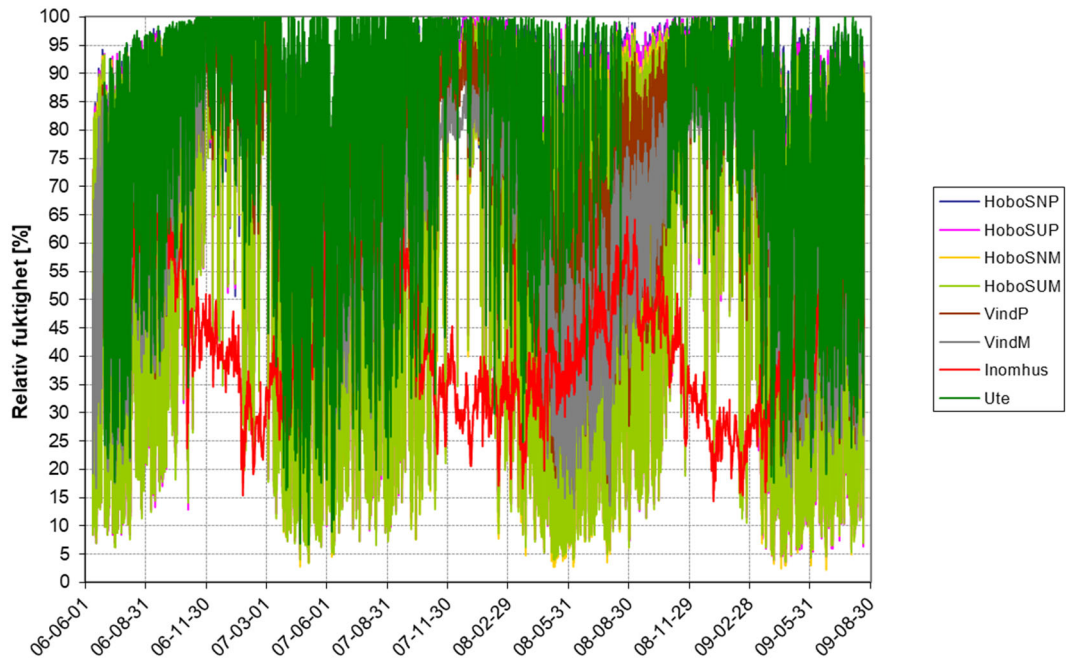
Figur 3.10 Relativ fuktighet (%) från samtliga loggrar mot söder, på vindarna samt inne och ute.

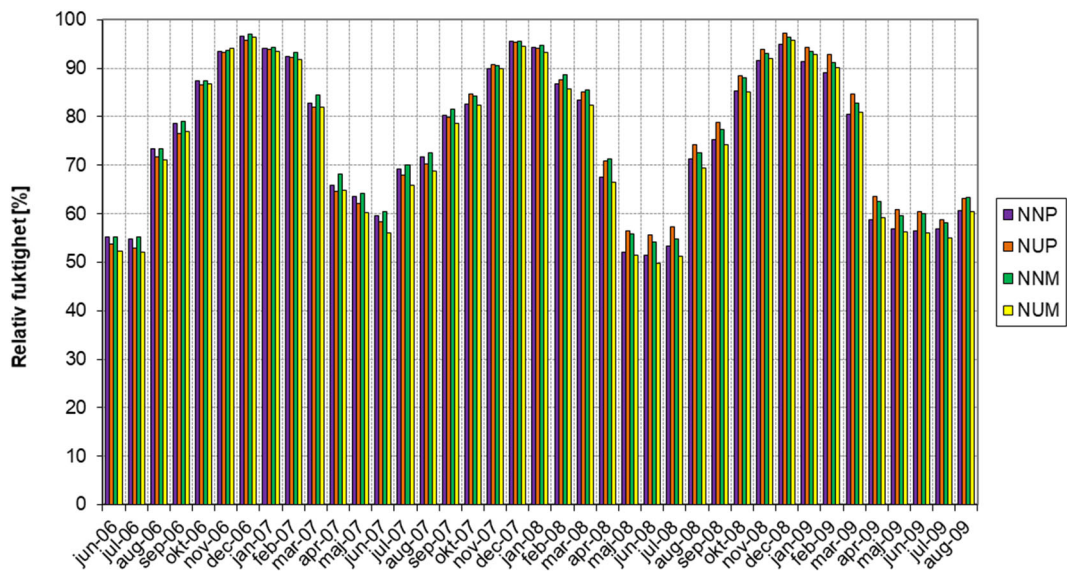
Figur 3.14 Månadsmedelvärden för relativ fuktighet (%) från samtliga fyra loggrar mot norr.

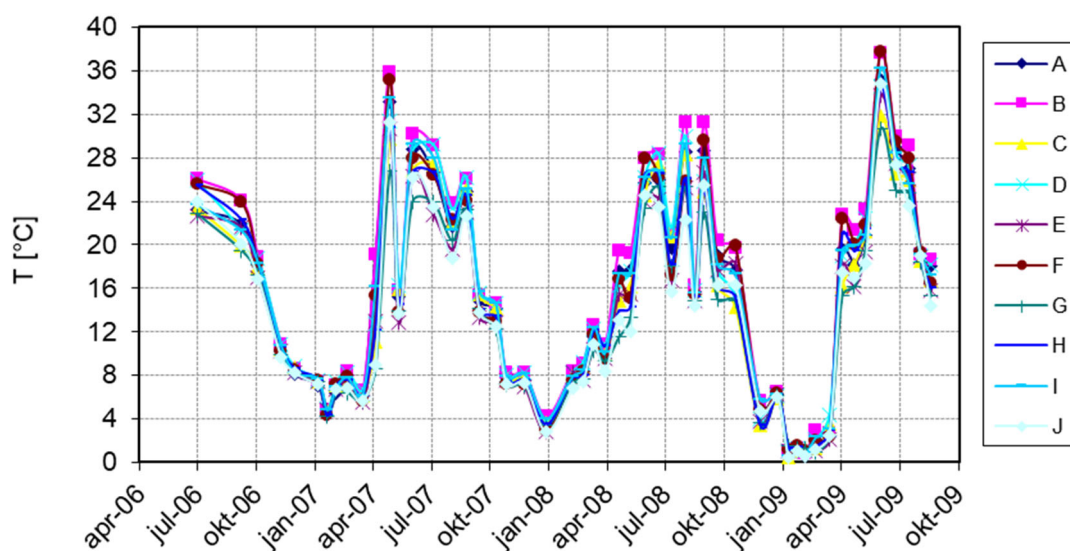
Figur 3.28 Uppmätt temperatur (°C) i trä på vinden. Samtliga mätpunkter (A-J).

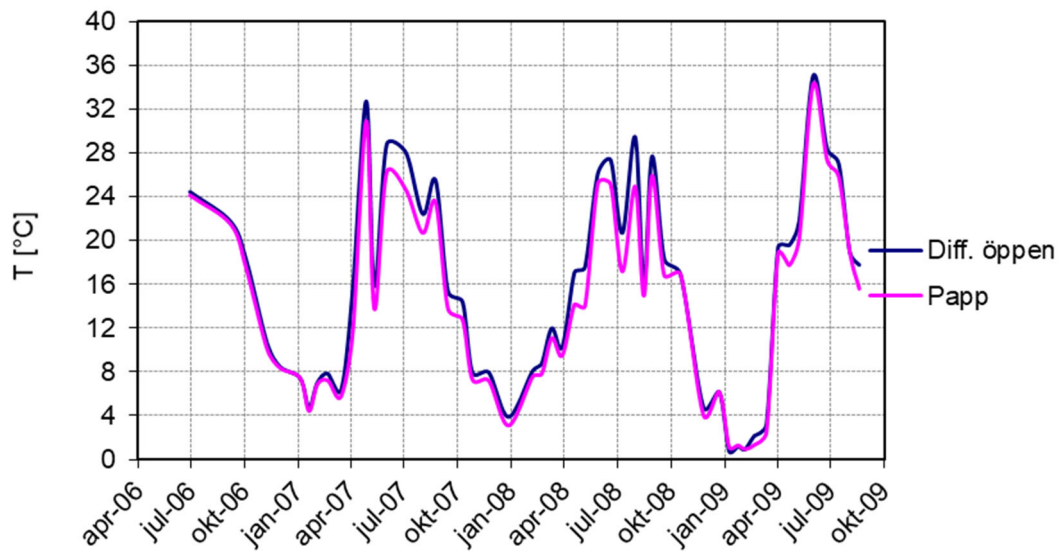
Figur 3.30 Uppmätt temperatur (°C) i trä på vinden. Medelvärde för de två vindshalvorna med diffusionsöppet respektive traditionell underlagspapp.

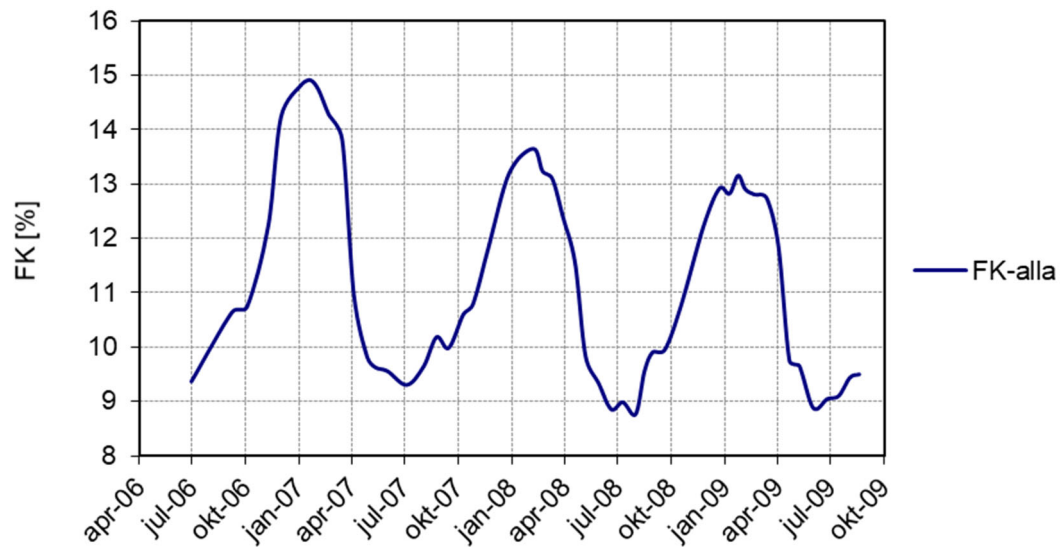
Figur 3.32 Uppmätt temperaturkorrigerad fuktkvot (%) på vinden. Medelvärde för samtliga mätpunkter (A-J).

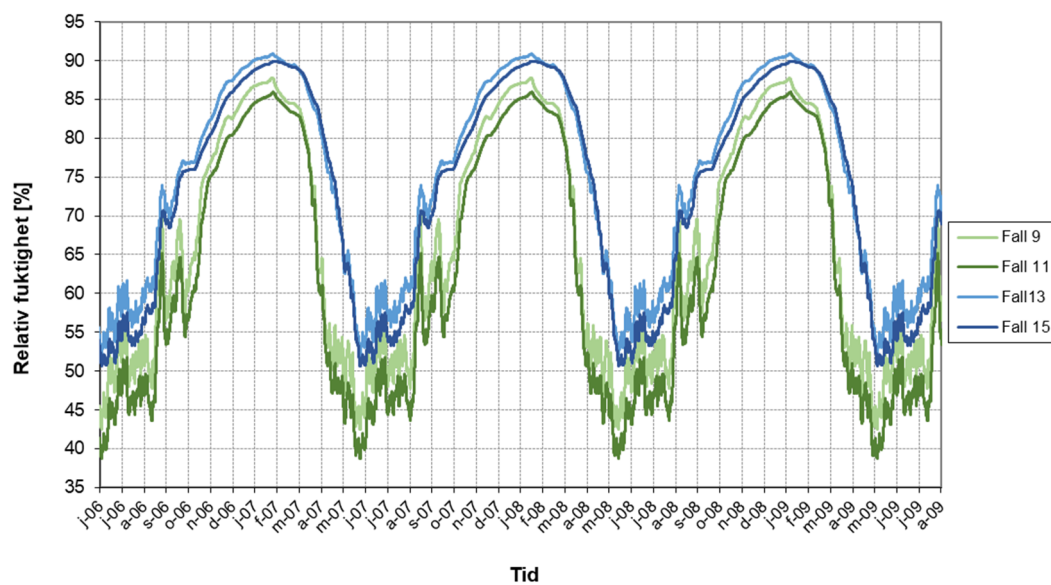
Figur 5.27 Beräknad relativ fuktighet (%) i råsponten med traditionellt underlagstak av underlagspapp. I Fall 9 och 13 är luftomsättningen 2,75 oms/h. För Fall 11 och 15 är luftomsättningen 0,55 oms/h. Fall 9 och 11 är orienterade mot söder medan Fall 13 och 15 är riktade mot norr.
