## Dendrokronologisk analys av två taksparrar och en tillhörande dubb från norra delen av långhuset, funnet i rasmassorna efter branden i Södra Råda kyrka

**Nationella Laboratoriet för Vedanatomi och Dendrokronologi, rapport nr 2015:06  
Hans Linderson**

**DENDROKRONOLOGISK ANALYS AV TVÅ TAKSPARRAR OCH EN  
TILLHÖRANDE DUBB FRÅN NORRA DELEN AV LÅNGHUSET, FUNNET I  
RASMSSORNA EFTER BRANDEN I SÖDRA RÅDA KYRKA**

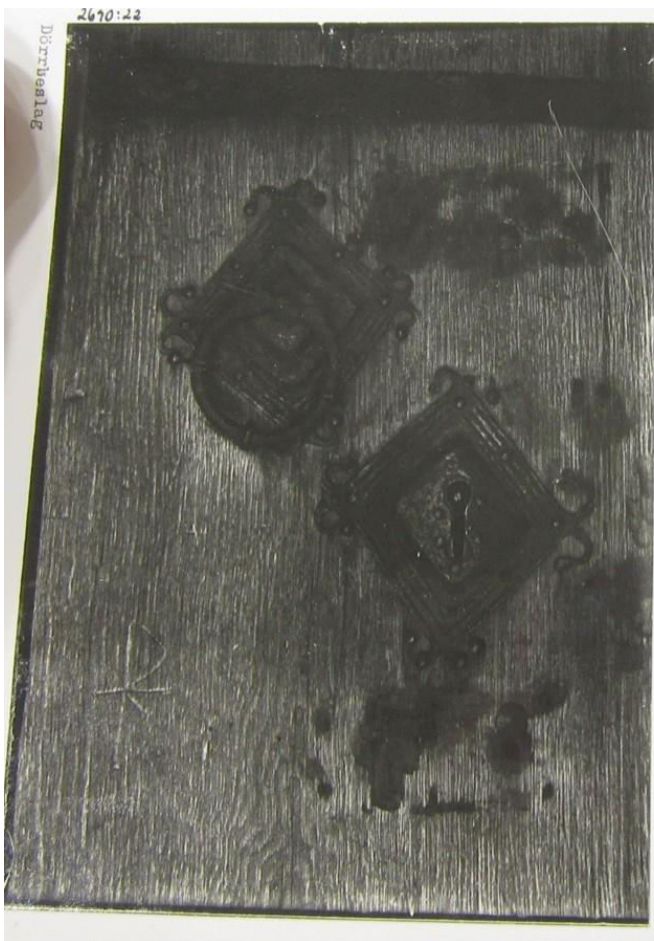
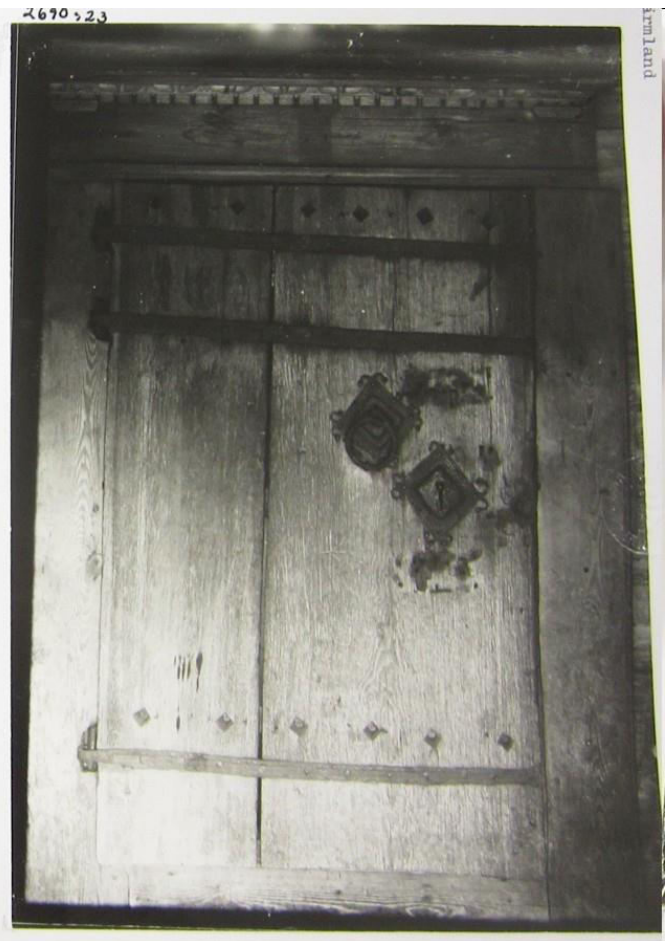
Ekprovet (prov 73280) som utgör en dubb sittande i prov 73279 dateras med lägre säkerhet, till efter år 1300. Årsringarna uppvisar ingen tendens till böjning utan är helt raka. Min bedömning är att stocken som dubben har tagits ur är större än 0,60 meter i diameter och troligen ännu grövre. Förslagsvis samma diameter som på porten ifrån Södra Råda kyrka (se foto).

Fotot visar porten på Södra Rådas kyrka som är kommen från en tätvuxen ek med minst 200 årsringar, mest sannolikt är trädets ålder vid avverkning 300 år. Redan i unga år bildar den täta årsringar så som eken gör i slutna eller nästan slutna bestånd. Om man antar att porten dateras så som virket i kyrkan gör (år 1302-1309) så bör ekens gröningsår inträffat på slutet av 1000-talet. Prov 73279:s årsringar indikerar på samma historik. En vågad proveniens-bedömning ger: inom regionen i storleksordningen mindre än 70 km från kyrkan.
