Provningar av limträ's skjuvhållfasthet hösten 2009

PROVNINGAR AV LIMTRÄS SKJUVHÅLLFASTHET HÖSTEN 2009

ISRN LUTVDG/TVSM--09/7158--SE (1-42)
ISSN 0281-6679

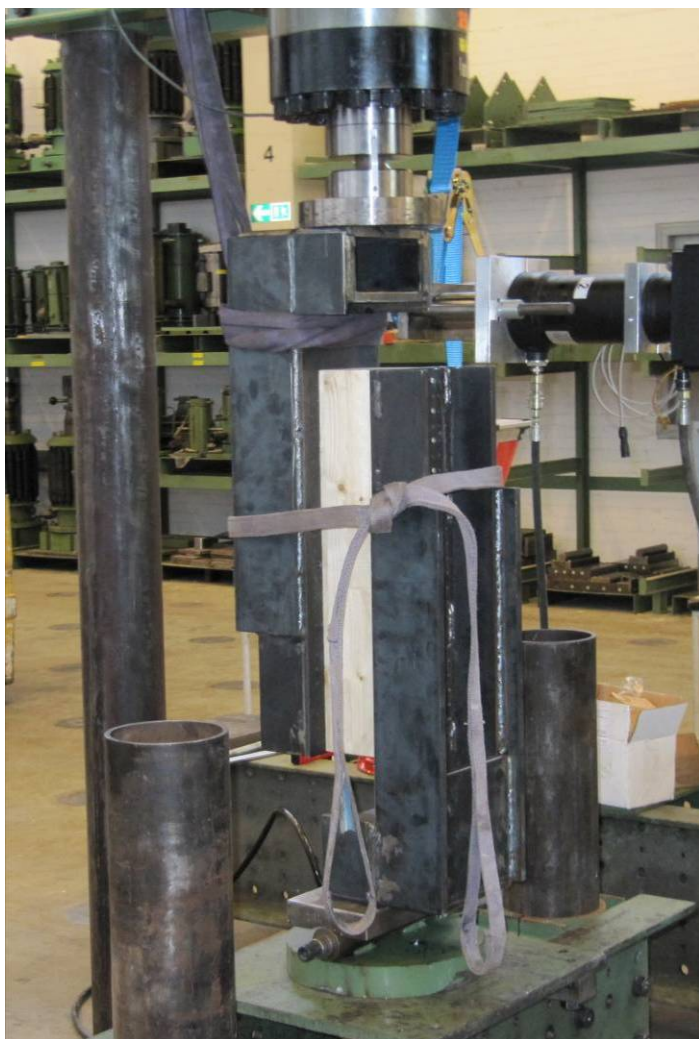
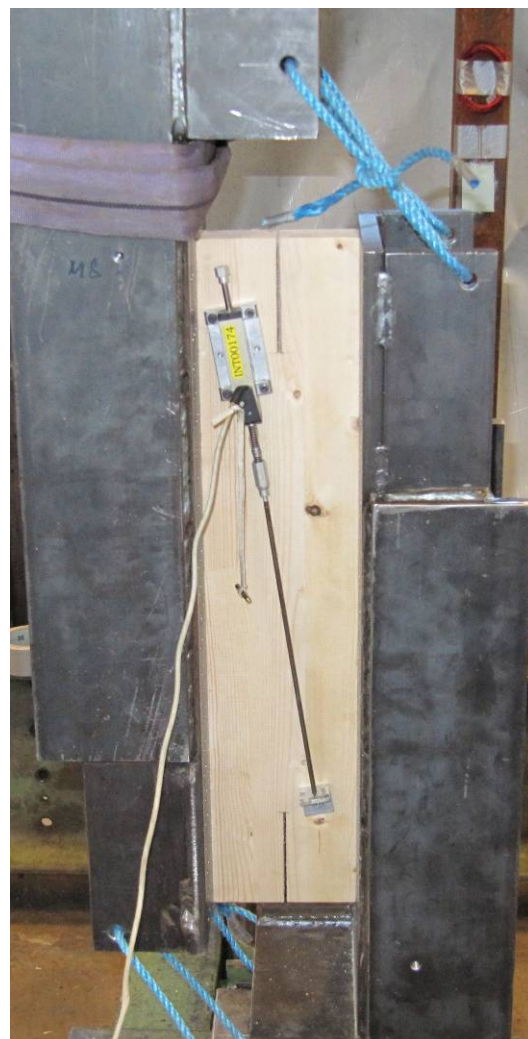
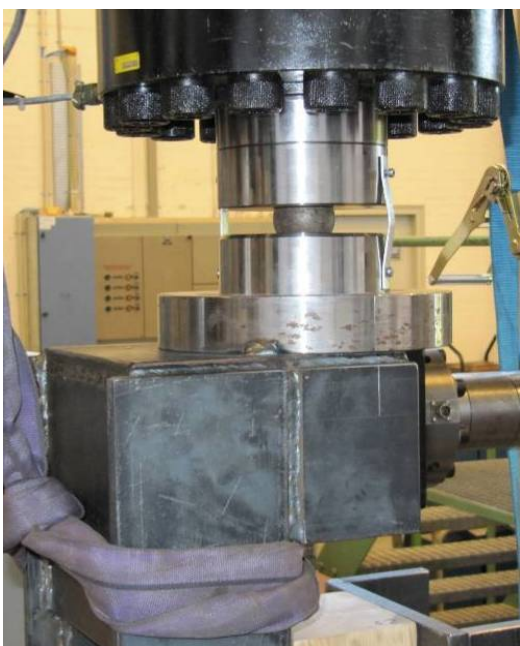
Figur 3. Foton av provuppställning använd vid provningar hösten 2009.

Inför aktuella provningar (hösten 2009) förstärktes de ståldon som användes i examensarbetet vintern 2008/09. Detta för att kunna prova limträ med bredden 215 mm. Vidare förbättrades utformningen av upplagspunkterna för att få mera väldefinierad belastning på stålen. Foton av aktuell provuppställning visas i Figur 3. Figureerna 4-6 visar stålbeslagens dimensioner och placering och storlek av hålen för skruvar.

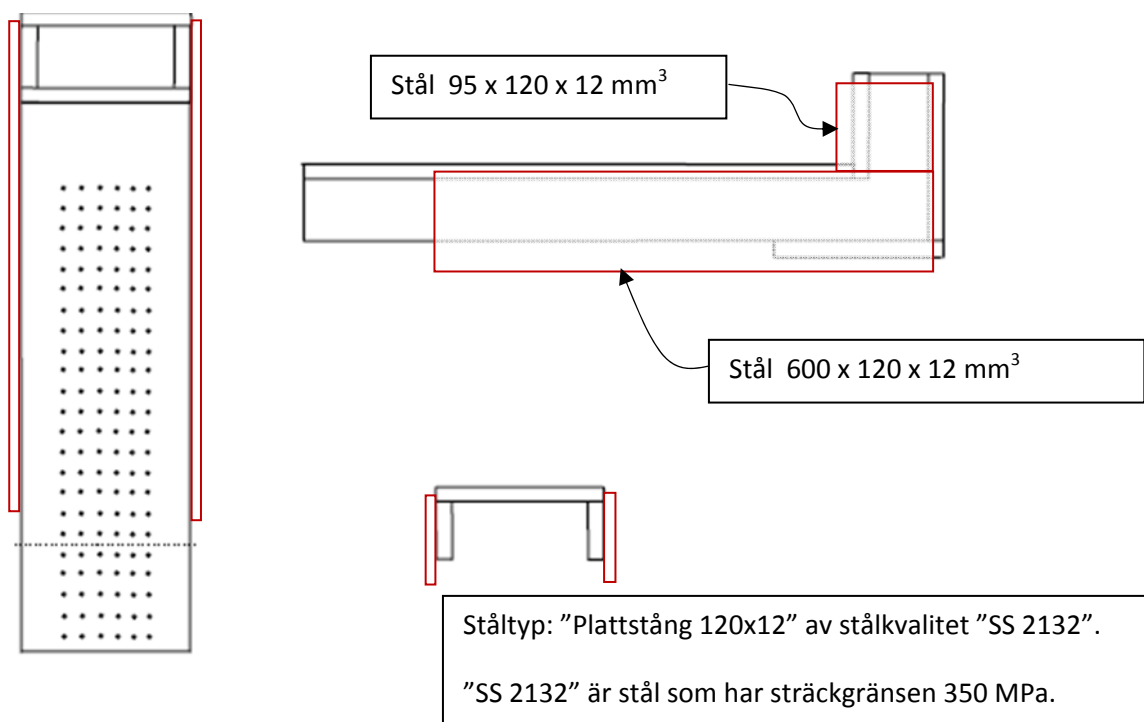
Figur 5. Förstärkningsplåtar. Arrangemangen vid upplagspunkter ej visade (se foto).

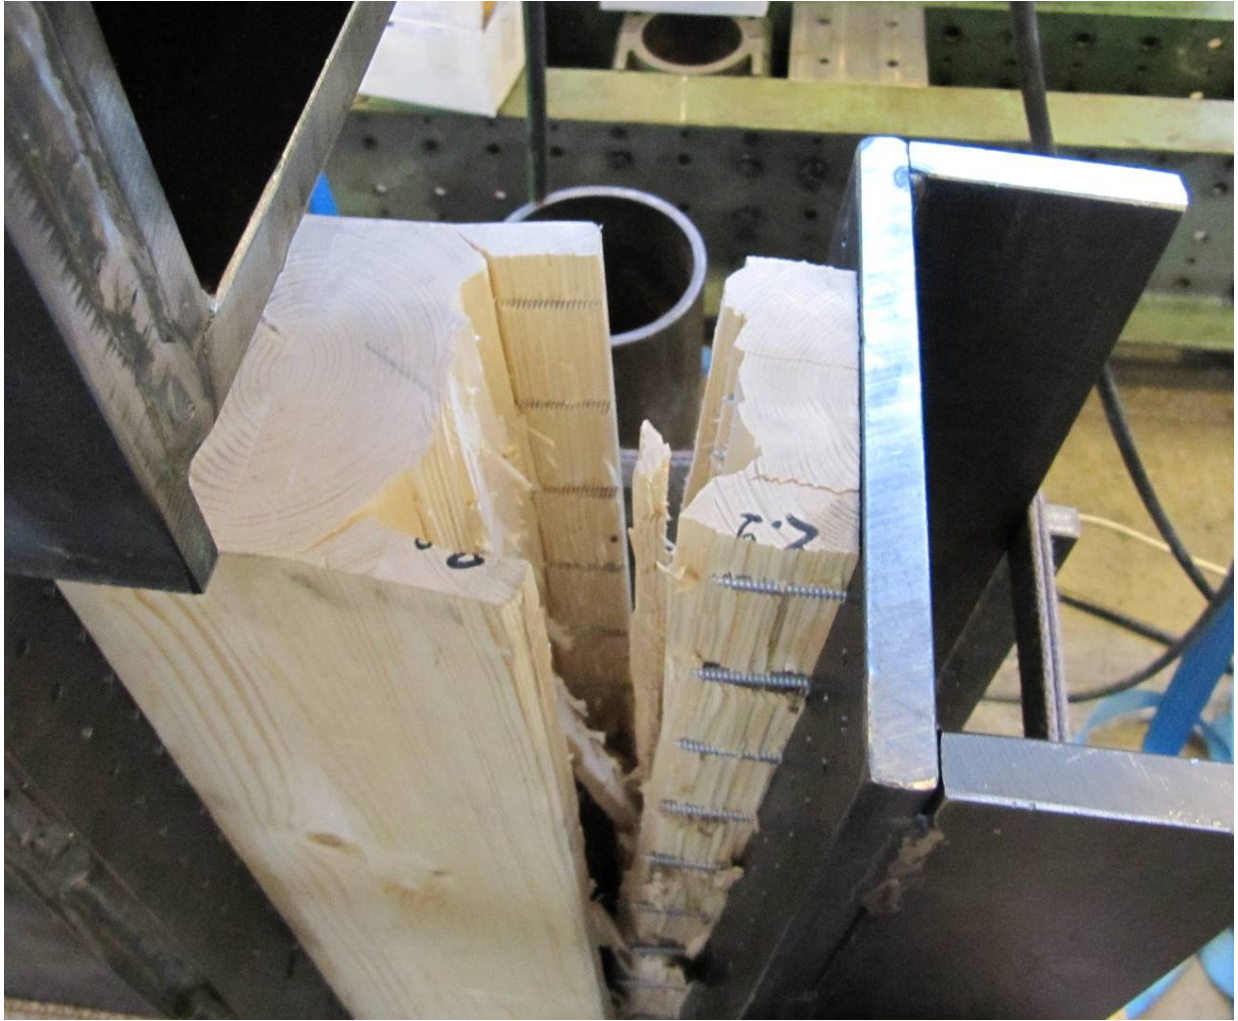
Figur 7. Foto av provkropp efter en av inledande provningar.

- Spjälkning av träet, speciellt vid yttre skruvrad, se Figur 7. Denna brotttyp ger reducerad uppmätt brottlast och således underskattning av träets skjuvhållfasthet. Olika åtgärder provades för att undvika spjälkning: I yttre skruvraderna sattes skruvar bara i vart annat hål (Figur 7); Annan typ av skruvar som hade smalare och vassare gängåsar och bättre

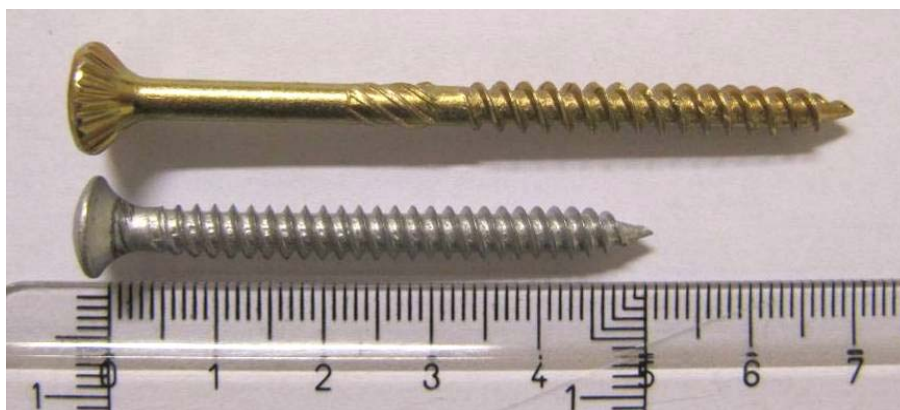
Träskruv ”WFR-T-T25, 5x70/37” levererad av SFS-intec och avsedd för montering av trä eller träbaserade produkter till trä. Skruven är av kolstål, har gyllenfärgad beläggning, längden 70 mm och diametern 5.0 mm. För dessa skruvar förborrades med borrhål diameter 2.5 mm eller 3.0 mm.

Beslagsskruvar ”75.950 T20 5,0x50 mm”, med företagsmarkeringen Avenue a/s, elförzinkade, med längd 50 mm och diameter 5.0 mm. För dessa skruvar förborrades med borrhål diameter 4.0 mm.

Figur 8. Skruvar.

Figur 8 visar de två skruvtyperna:

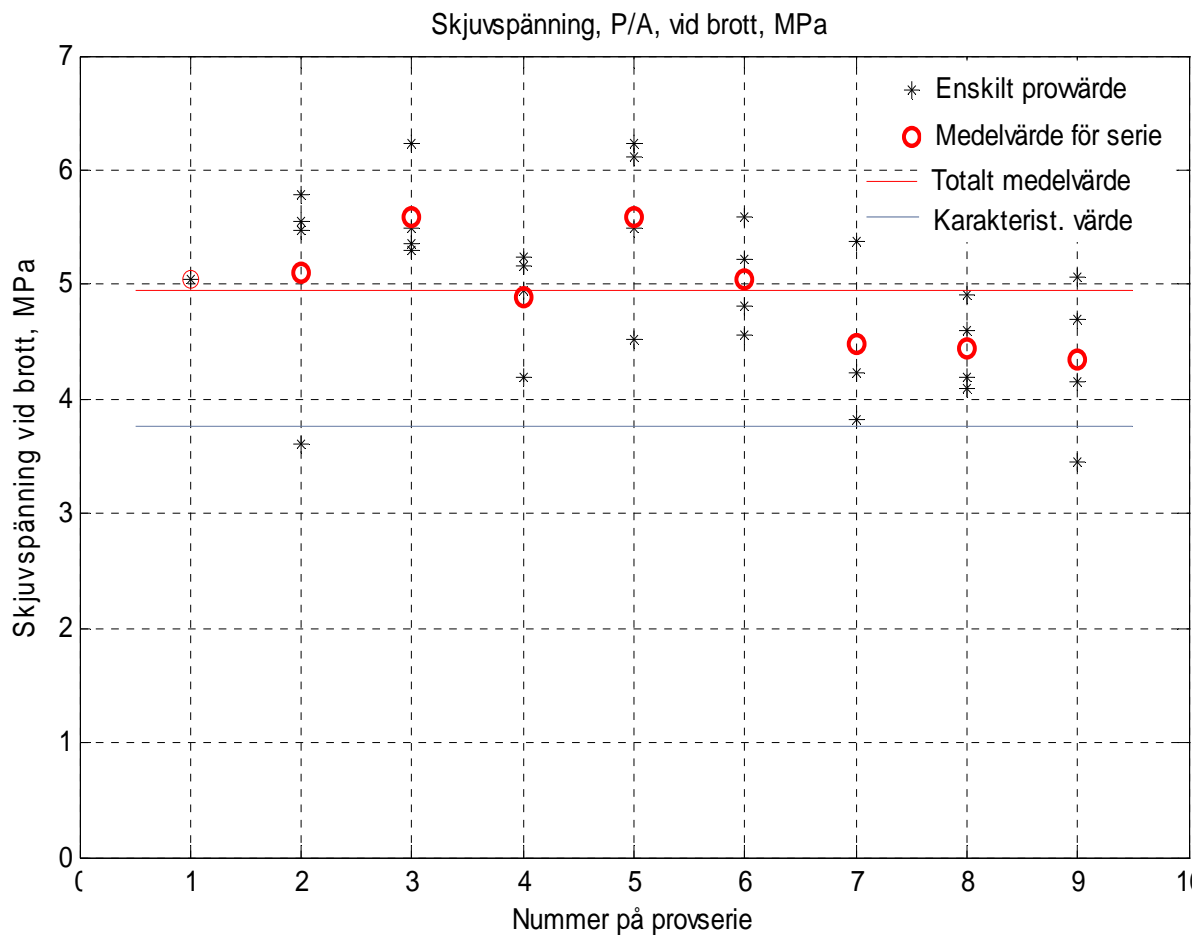
Figur 10. Experimentella skjuvbrottspänningar för olika provningar och provserier.

Figur 10 ger en grafisk illustration av skjuvbrottspänningarna och även medelvärden och ett sammantaget karakteristiskt värde. Medelskjuvhållfastheten för alla 32 provresultaten är 4.96 MPa och standardavvikelsen är 0.73 MPa, vilket motsvarar variationskoefficienten $0.73/4.96=15\%$. Det karakteristiska värdet, dvs 5 % fraktilvärdet, blir $4.96-1.645 \times 0.73 = 3.76$ MPa om man antar normalfördelning och betraktar antalet provningar som mycket stort.

Direkt fördelningsoberoende bestämning av 5 % fraktilvärdet som det värde som understiges vid 5 % av provningarna, dvs understiges vid $0.05 \times 32 = 1.6$ av 32 provningar ger för aktuella provningsresultat att det karakteristiska värdet är ungefär $3.45+0.6 \times (3.60-3.45) = 3.54$ MPa.

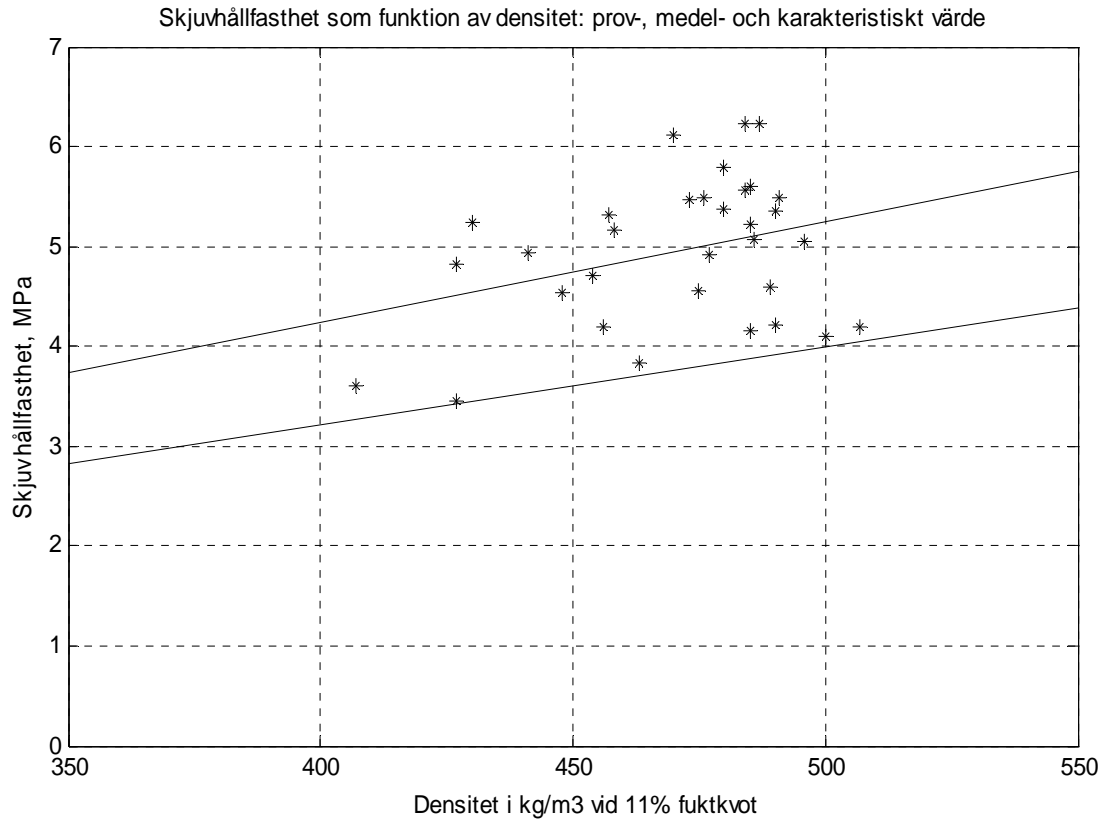
Figur 11. Samband mellan skjuvhållfasthet och densitet.

Figur 11 visar skjuvhållfasthet mot densitet. Linjär regression ger för skjuvhållfasthets medelvärde att

$$f_v = 0.17 + 0.0102 \rho$$

där f_v är skjuvhållfastheten i MPa och ρ densiteten i kg/m^3 vid ca 11 % fuktkvot. För det karakteristiska värdet på f_v erhöles:

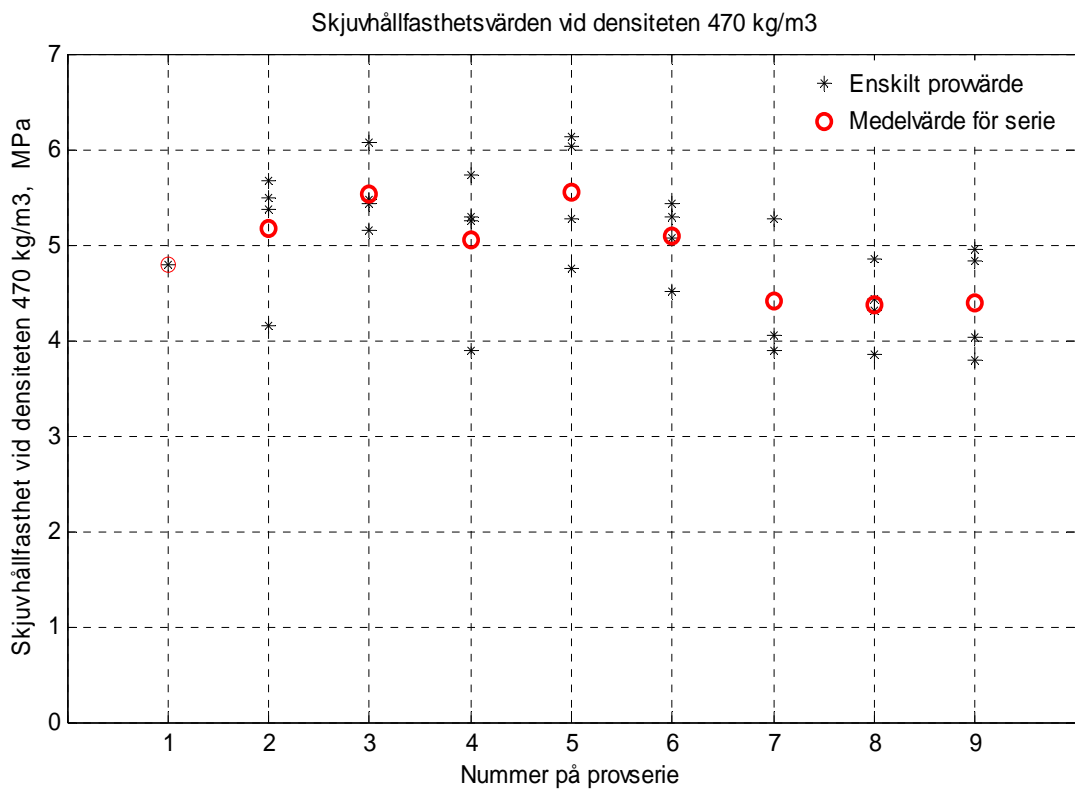
Figur 12. Experimentella skjuvhållfasthetsvärden för olika provningar och provserier, omräknade till motsvarande skjuvhållfasthetsvärden vid lika provkroppsdensitet, 470 kg/m³.

Medelvärdet för de hållfasthetsprovade provkropparnas densitet är 470 kg/m^3 . Med hjälp av ovanstående samband kan en uppmätt skjuvhållfasthet vid annan densitet räknas om till motsvarande skjuvhållfasthet vid densiteten 470 kg/m^3 . Resultatet av sådan normalisering av provvärdena till en och samma densitet är visat i Figur 12. I denna figur kan inverkan av olika variabler studeras:

Jämförelse mellan serierna 2, 3 och 4 visar inte någon entydlig inverkan av limträets bredd.

Jämförelse mellan serierna 2, 5 och 6 visar inverkan av tvärsnittsform: rektangulärt, sågspårat och I-format. Det sågspårade tvärsnittet gav ca 10% förhöjd skjuvhållfasthet. Rektangulärt och I-format tvärsnitt visar ingen skillnad.

Jämförelse mellan serierna 2 och 9 visar att tvärsnitt med stående lameller gav ca 15% lägre skjuvhållfasthet än tvärsnitt med liggande lameller.

Jämförelse mellan serierna 2, 7 och 8 visar att klyvning kan ge något lägre skjuvhållfasthet och att det inte förefaller vara någon skillnad mellan kant- och mittdel. Oftast är det olika orientering av årsringarna i kantdel och mittdel. För aktuella provkroppar, - se foto i Appendix A av provkropparna i serierna 7 och 8 -, är det emellertid likartad årsringsorientering för alla dessa provkropp utom 8.9.

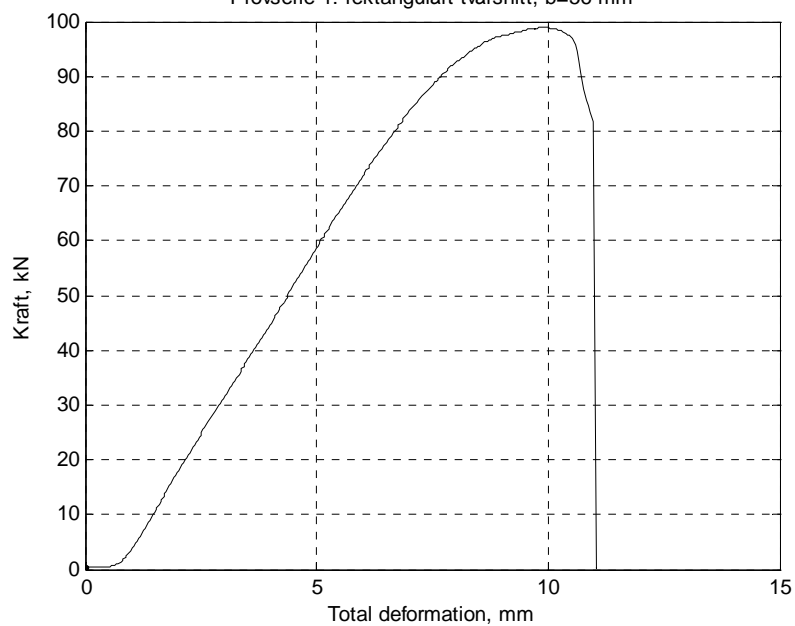
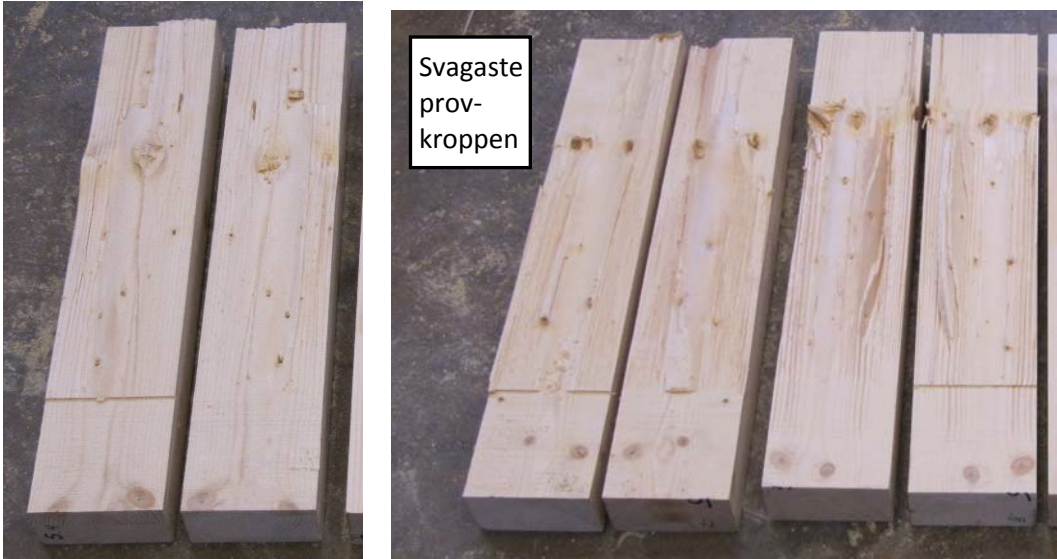
Provserie 1: rektangulärt tvärsnitt, $b=56$ mm

Provserie 1: Endast ett giltligt träskjuvbrottsresultat pga brott i eller vid skruvar (bara två skruvrader).
