Materialegenskaper hos fogbruk till nygotiska murverk

Strandberg, Paulien; Balksten, Kristin

Materialgenskaper hos fogbruk till nygotiska murverk

TVBM-7226

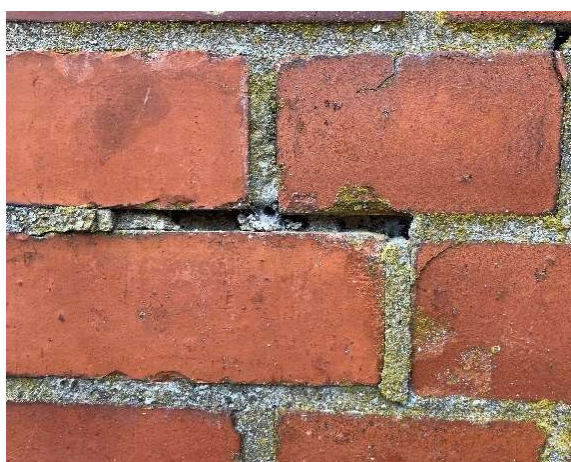
Figur 2.1 Skadat fogbruk i nygotisk kyrka.

I Sverige byggdes under sent 1800- och tidigt 1900-tal i Sverige många byggnader i nygotisk stil, särskilt kyrkobyggnader. Dessa kyrkobyggnader hade synligt murverk av tegel eller granit med ett kalk- eller cementbaserat fogbruk. Vanligt för denna typ av murverk är att det i ett tidigt skede uppstod fukt- och saltrelaterade problem på grund av salt i teglet. Detta har krävt, och kräver fortfarande, kostsamma reparationer av murverket. Orsaker till dessa fukt- och saltrelaterade problem var bl.a. en undermålig kvalitet i murtegel och användning av magra murbruk med hög porositet och låg frostbeständighet. Dessutom har ofta tegel som innehåller sulfater använts i murverkets kärna. Dessa material kan ha kombinerats med tätare fasadtegel och fogbruk av cement. Murverkens problem och deras orsaker har omfattande undersökts och beskrivits i tidigare studier av författarna men även av andra (Andersson 2010; K. Balksten 2017; K. Balksten, Lange & Lindholm 2012; K. Balksten, Lindholm & Lange 2014; K. Balksten, Lindholm & Rodin 2018; K. Balksten & P.B. Strandberg-de Bruijn 2021). Exempel på skador på nygotiska murverk visas i Figur 2.1–2.2.

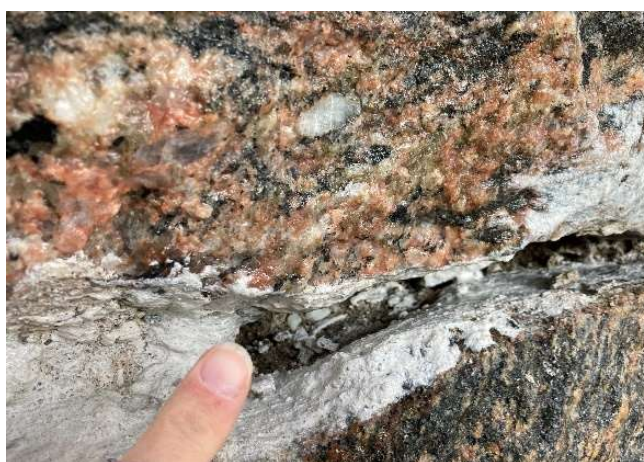
Figur 2.2 Djup fog med sandande murbruk i naturstensmurverk under renoveringsarbete.

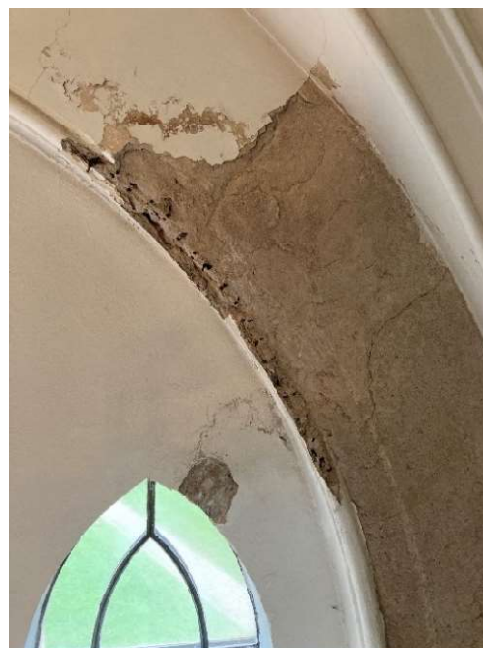
Figur 3.2 Invändiga saltrelaterade beständighetsproblem i Alfshögs kyrka.

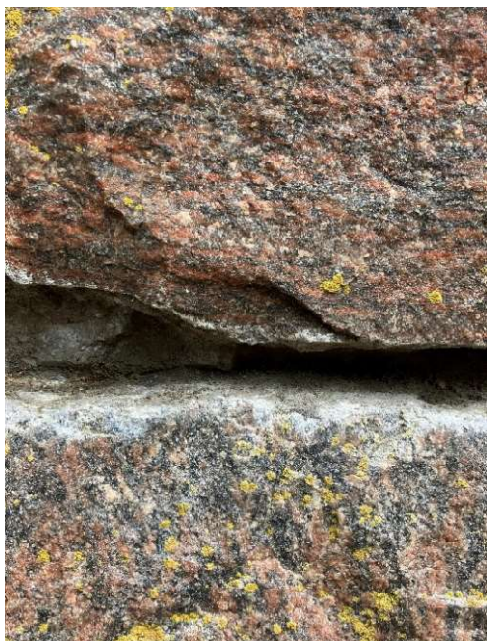
Figur 3.5 Sandigt murbruk bakom fog, augusti 2022.

När den gamla fogen av NHL5 i blandningsförhållande 1:2 från 2015 bilades ur hade den generellt en hård skorpa ytterst och innanför ett par millimeters skorpa var den sandig och porös. Bakom fogen fanns blöt sand i murverkets som kan tolkas som ett äldre murbruk som brutits ner.

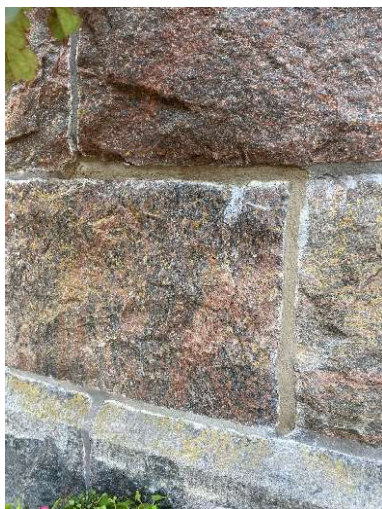
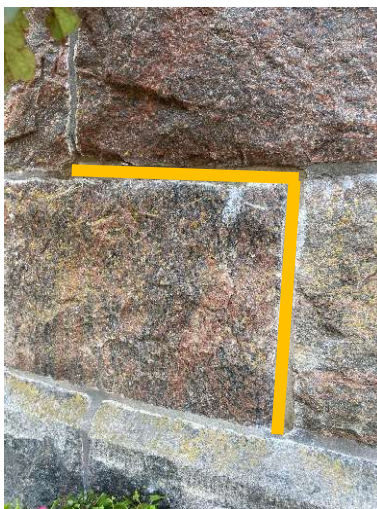
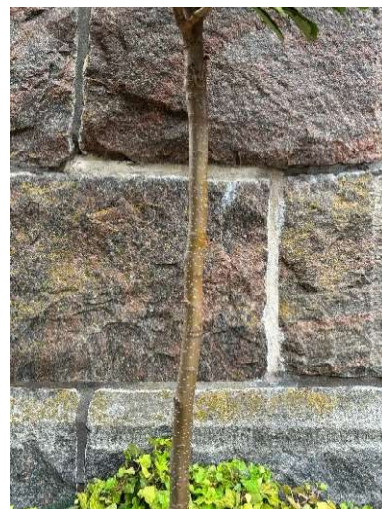
Figur 3.7 Fogbruk 1, aug 2022.

Placering fogbruk 1: KC.

Fogbruk 1, juli 2023. I gott skick.

Nr	Bruk	Kommentar 2022	Noterat 2023
1	KC från Finja	Färdigbruk, utan pigment. Smidig och bra att arbeta med. Lätt att dra till.	I gott skick.
2	NHL 2 1:1,5, 0–2 mm sand, pigment	Sandigt bruk som saknar klistighet.	I gott skick.
3	NHL 3.5 1:1,5, 0–2 mm sand, pigment	Sandigt bruk som saknar klistighet.	I gott skick.
4	våtsläckt Gotlandskalk 1:1,5, 0–2 mm sand, pigment	Klistrigt bruk som tar tid på sig att sätta sig.	I gott skick.
5	torrsläckt hydraulisk Gotlandskalk 1:1,5, 0–2 mm sand, pigment	Påminner om nr 2 och 3 men upplevs fetare.	I gott skick.
6	50/50 Gotlandskalk (K/Kh) 1:1,5, 0–2 mm sand, pigment	Perfekt konsistens, lätt att bearbeta, lagom klistrigt och smidigt.	Delvis vittrad.
7	våtsläckt öländsk kalk (Trilokalk) 1:1,5, 0–2 mm sand, pigment	Upplevs blött utan klistighet, svårt att få till konsistensen trots att inget mer vatten har tillsats.	Delvis vittrad.
8	torrsläckt hydraulisk öländsk kalk (Ortokalk) 1:1,5, 0–2 mm sand, pigment	Ett ovanligt kort bruk, utan klistighet. Vät-skar sig vid bearbetning, som att det har svårt att bära vatten.	Delvis vittrad.

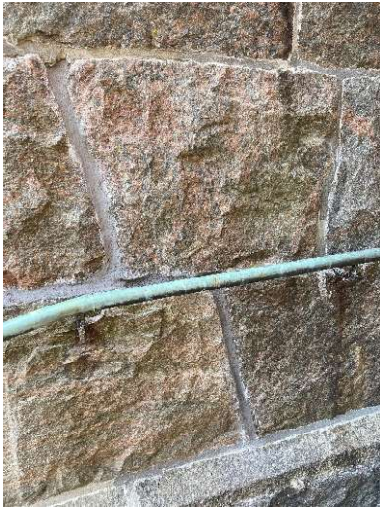
Figur 3.8 Fogbruk 2, aug 2022

Placering fogbruk 2: NHL2.

Fogbruk 2, juli 2023. I gott skick.

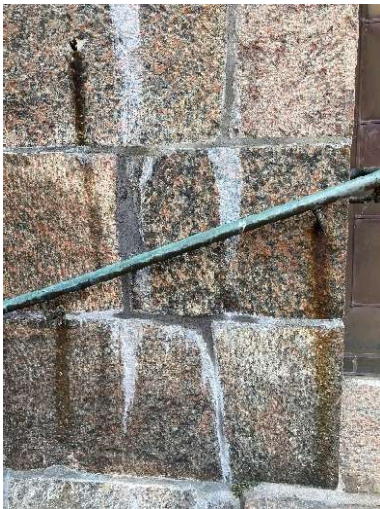
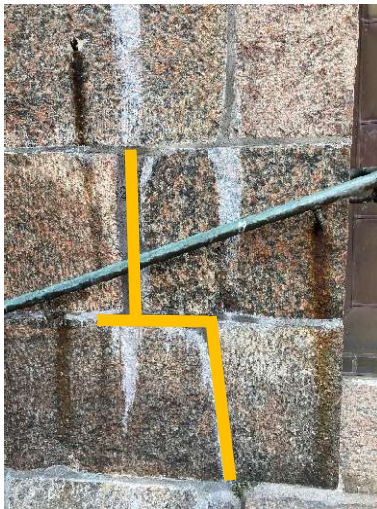
Figur 3.9 Fogbruk 3, aug 2022

Placering fogbruk 3: NHL3.5.

Fogbruk 3, juli 2023. I gott skick.

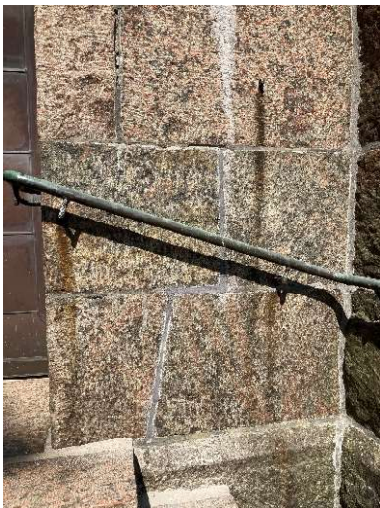
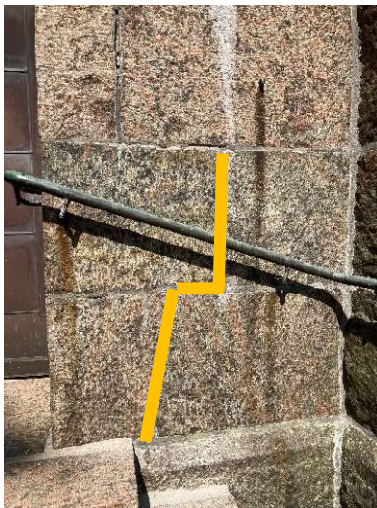
Figur 3.10 Fogbruk 4, aug 2022

Placering fogbruk 4: våtsläcket Gotlands kalk.

Fogbruk 4, juli 2023. I gott skick.

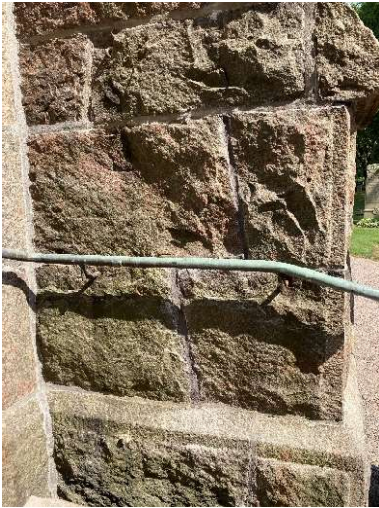
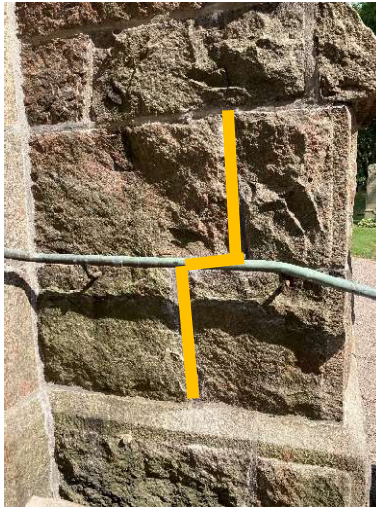
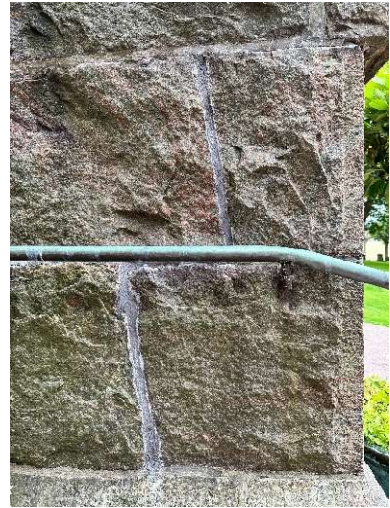
Figur 3.11 Fogbruk 5, aug 2022

Placering fogbruk 5: hydraulisk Gotlands kalk.

Fogbruk 5, juli 2023. I gott skick.

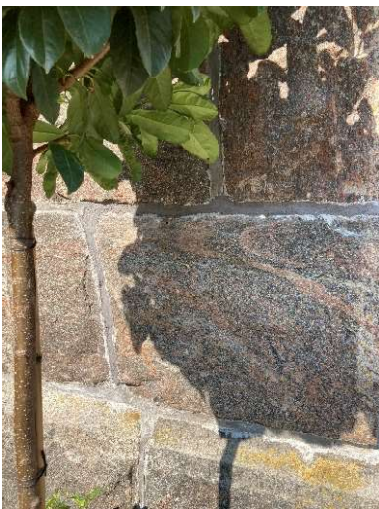
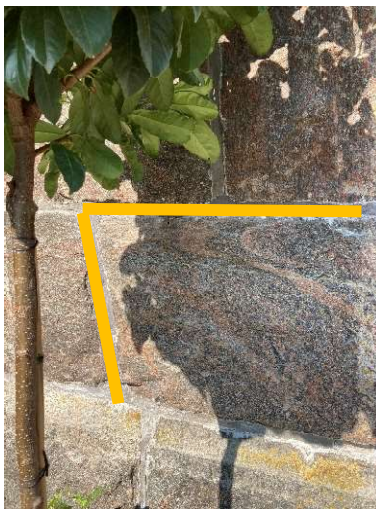
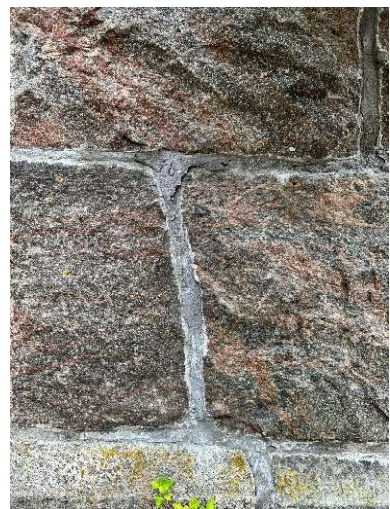
Figur 3.12 Fogbruk 6, aug 2022

Placering fogbruk 6: Gotland 50/50

Fogbruk 6, juli 2023. Delvis vittrad.

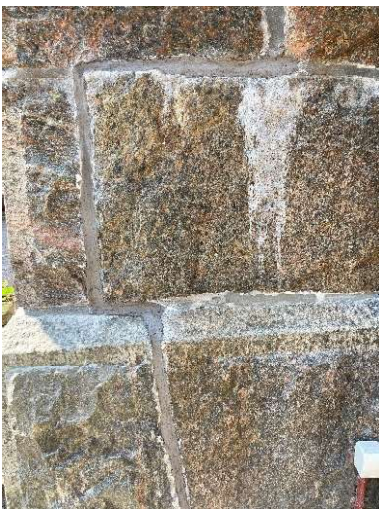
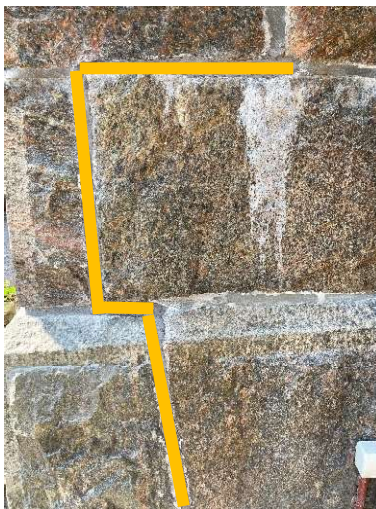
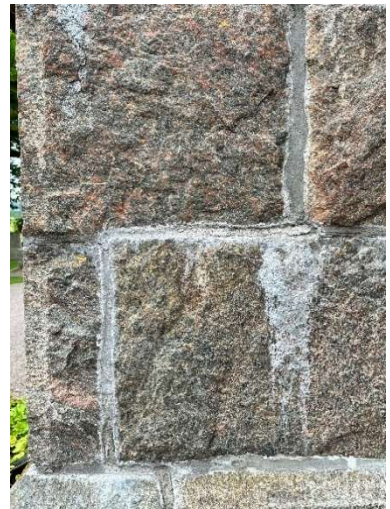
Figur 3.13 Fogbruk 7, aug 2022

Placering fogbruk 7: våtsläckt Trilokalk.

Fogbruk 7, juli 2023. Delvis vittrad. Detta bruk härdade långsamt, vilket noterades vid studieresa i september 2022.

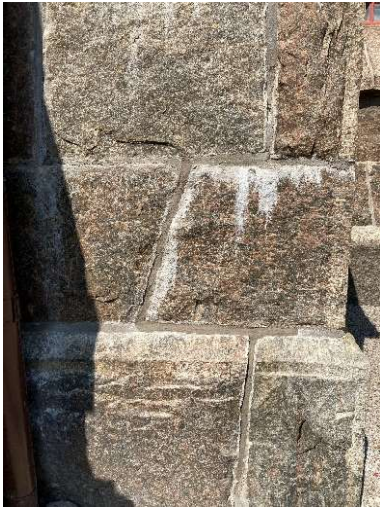
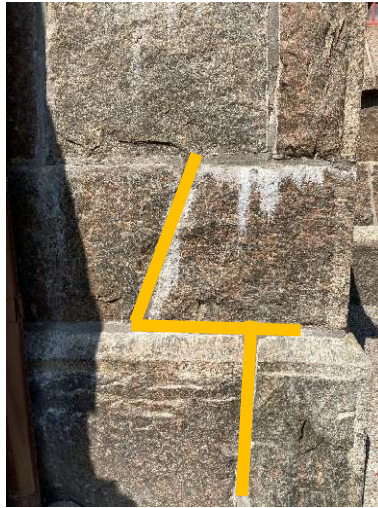
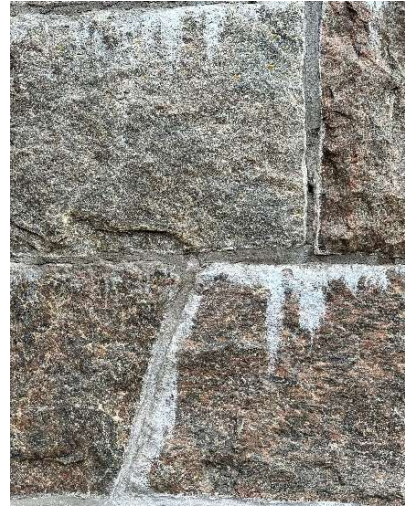
Figur 3.14 Fogbruk 8, aug 2022

Placering fogbruk 8: hydraulisk Ortho-kalk.

Fogbruk 8, september 2023. Delvis vittrad. Detta bruk härdade långsamt, vilket noterades vid studieresa i september 2022.

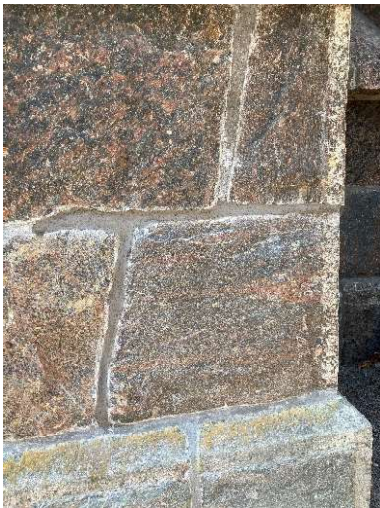
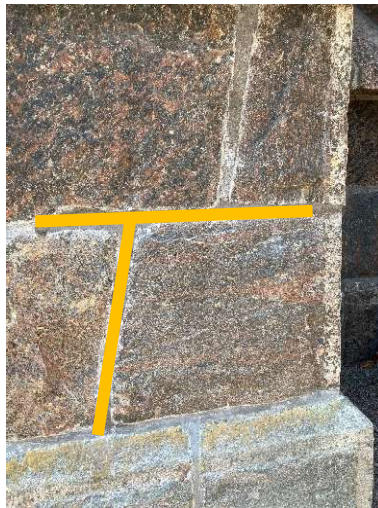
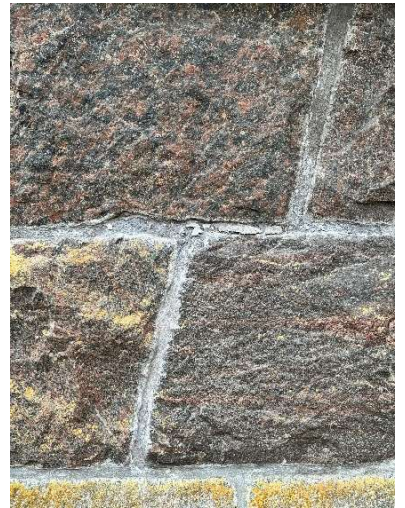
Figur 3.15 Fogbruk 9, aug 2022

Placering fogbruk 9: Trilo/Ortokalk 50/50.

Fogbruk 9, juli 2023. Delvis vittrad. Detta bruk härdade långsamt, vilket noterades vid studieresa i september 2022.

9	50/50 öländsk kalk (Trilokalk/Ortokalk) 1:1,5, 0–2 mm sand, pigment	Lätt att bearbeta, lagom klistrigt och smidigt.	Delvis vittrad.

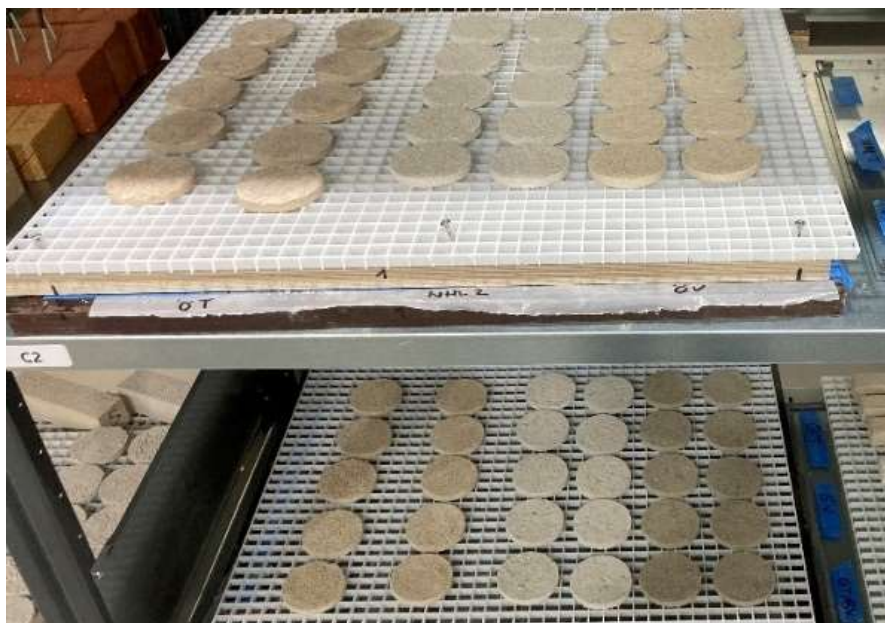
Figur 5.1 Provkroppar till koppförsök som togs fram i BML-labbet, februari 2023.

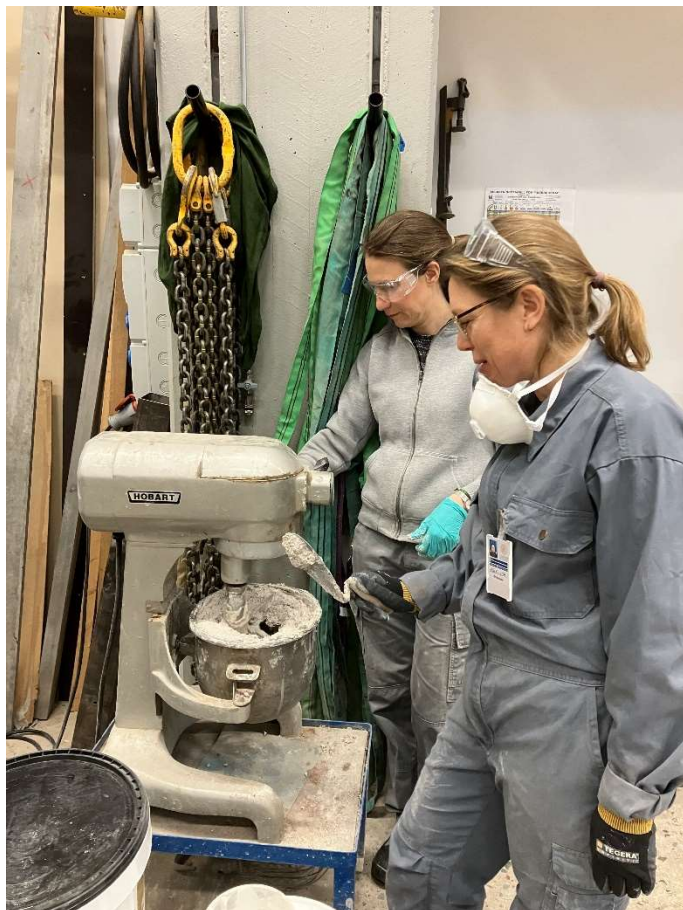
Figur 5.2 Fogbruk blandas med Hobart mixer, t.v. Paulien Strandberg, t.h. Malin Ek.

Fogbruken blandades med hjälp av en Hobart mixer, se Figur 5.2. För att fastställa brukens konsistens användes en Vicat-kolv som var anpassad till mätning av kalkbruk, se Figur 5.3. Den släpptes på ett kalkbruksprov. Djupet av genomträngningen användes som en indikation av brukets konsistens. Ett genomsnitt av två konsistensmätningar togs fram och värden mellan 35 och 40 accepterades. Dessa värden hade ingen enhet, det användes endast för att kunna få en indikation på om konsistensen var likvärdig för alla kalkbruk.

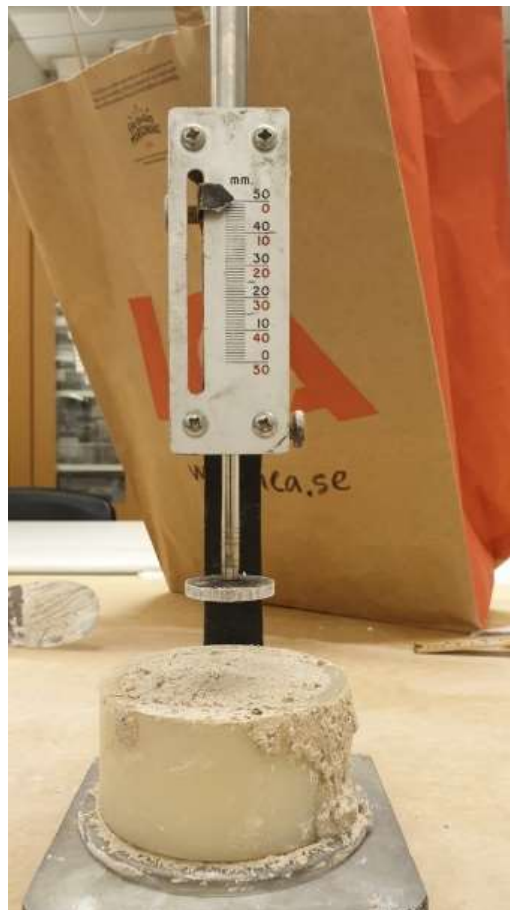
Figur 5.3 Vicat-kolv för mätning av brukets konsistens. Foto: Malin Ek.

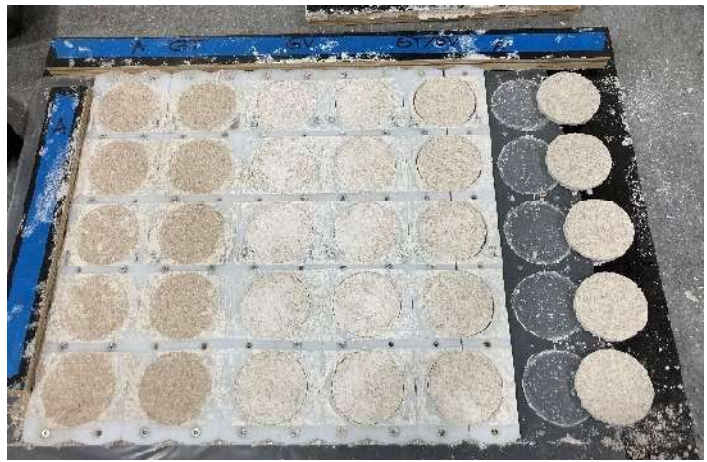
Figur 5.5 Cylindrar av kalkbruk i formar.

Prismor med dimensioner 40x40x160 mm tillverkades samtidigt som cylindrar (skivor) med diameter 63 mm och höjd 8 mm, se Figur 5.5. Cylindrarna användes sedan till koppförsök för att fastställa ånggenomgångsmotstånd. Prismorna användes för att undersöka krympning, mekanisk hållfasthet (böjdraghållfasthet och tryckhållfasthet), densitet, kapillärsugningsförmåga samt tunnslipsanalys.

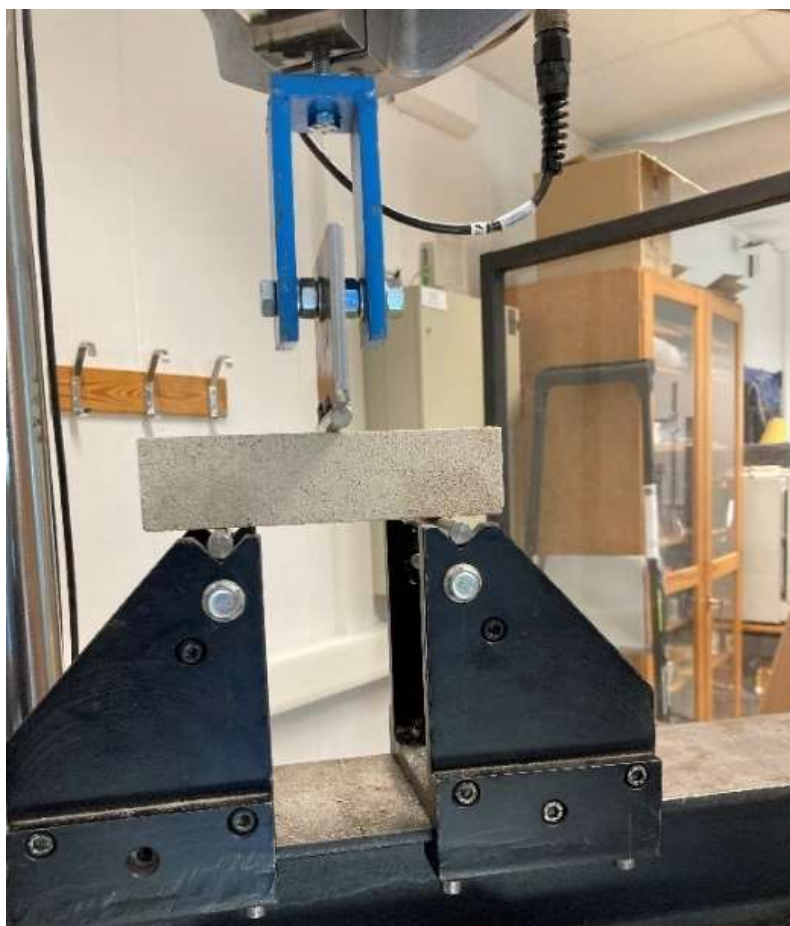
Figur 5.6 Provkropp placerad i MTS-apparat inför böjdraghållfasthetsförsök.

För böjdraghållfasthetsförsöken användes en MTS 810. Provkroppen lades på två stödrullar, med diameter 10 mm, som placerades 100 mm ifrån varandra. En tredje rulle med diameter 10 mm placerades centralt mellan de andra två rullarna, ovanför provkroppen, se Figur 5.6. Denna översta rulle kunde vippa något för att möjliggöra en jämn fördelning av belastningen över provkroppen. Stödrullarna under provkroppen var fixerade och kunde inte vippa. Innan provning gjordes försök med andra, liknande provkroppar för att bestämma lämplig belastningshastighet. Den belastningshastigheten som till slut valdes var 0,4 mm/min.

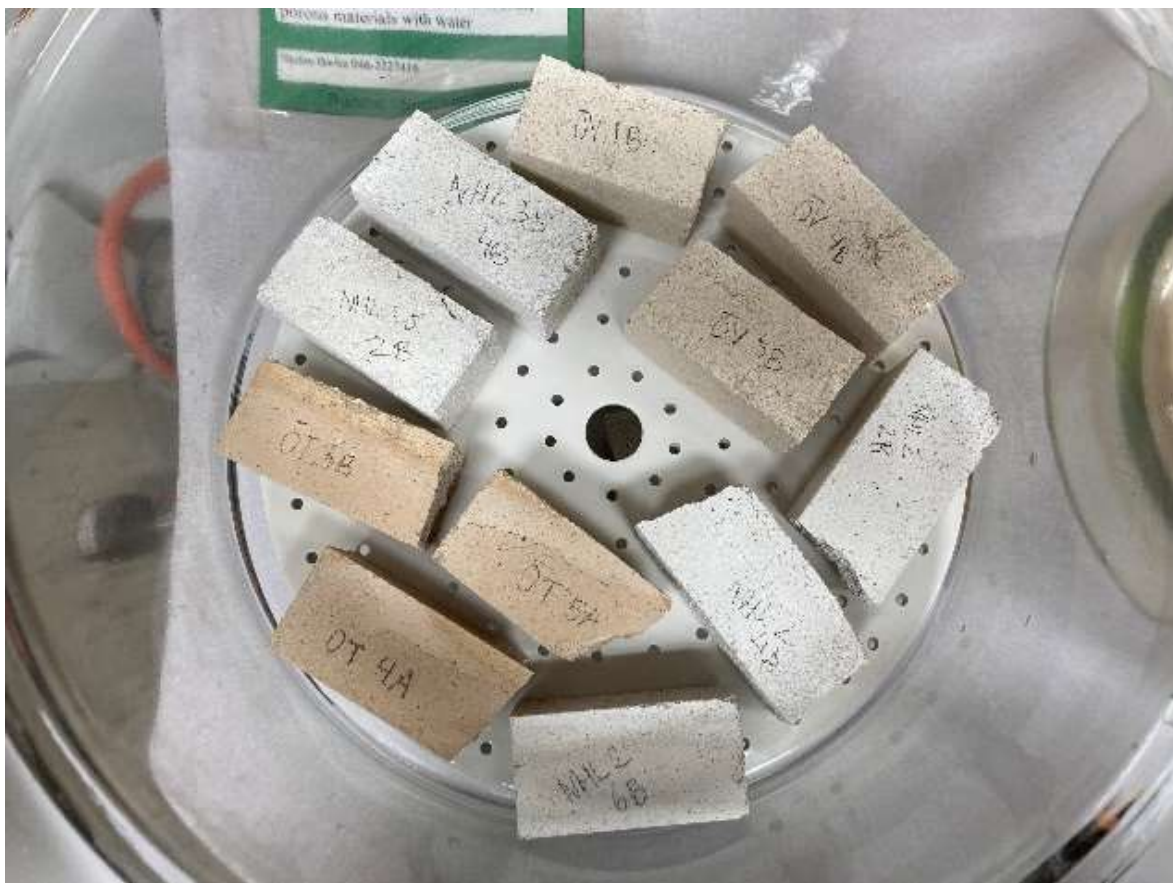
Figur 5.8 Provkroppar placerade i vakuumtorkare inför vakuummätning.

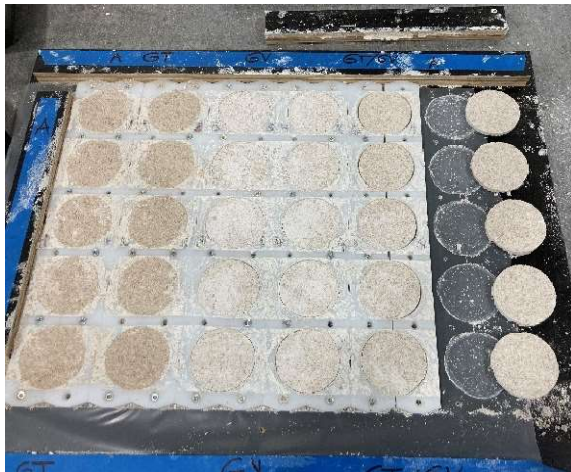
Figur 5.10 Mall med provkroppar för koppförsök.

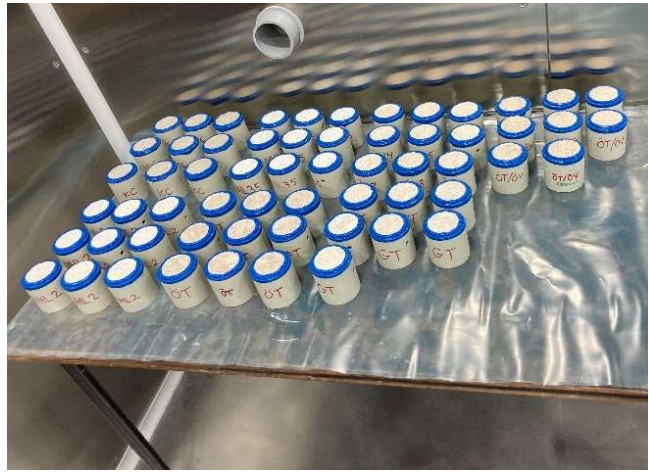
Figur 5.11 Koppar placerade i klimatrum.

Tre koppar per kalkbruk och relativ luftfuktighetsnivå förbereddes; totalt 81 koppar. Dessa placerades i en klimatkammare med en kontrollerad miljö med RF 60 % och $T=20^\circ\text{C}$, se Figur 5.11. Över tiden diffunderade vattenånga genom materialet ut från kopporna och in i klimatrummet. Förändringen i vikt hos kopporna uppmättes under en period av cirka 6 månader.

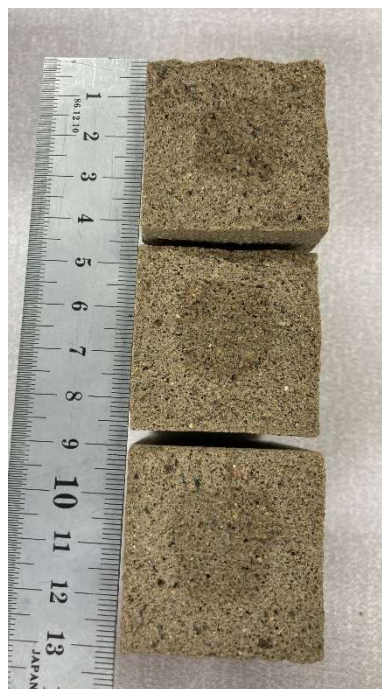
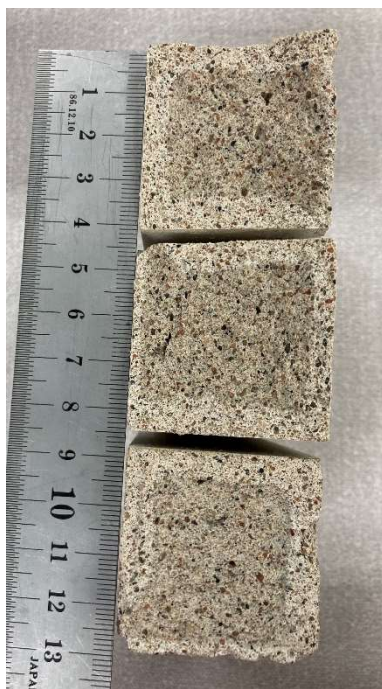
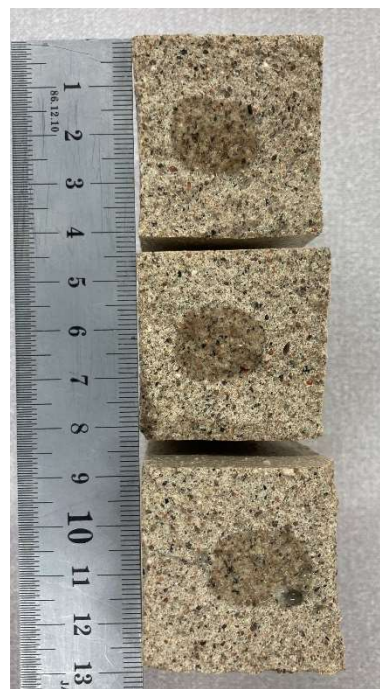
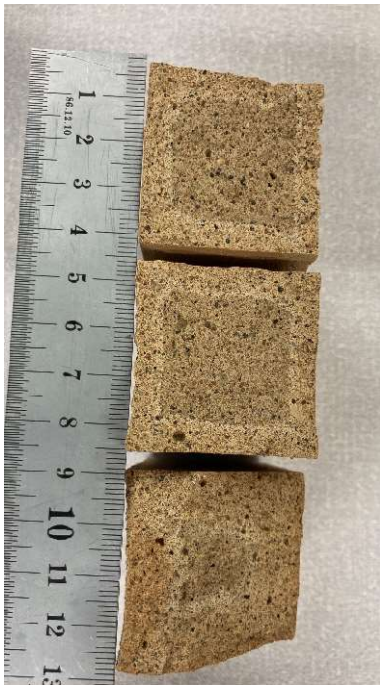
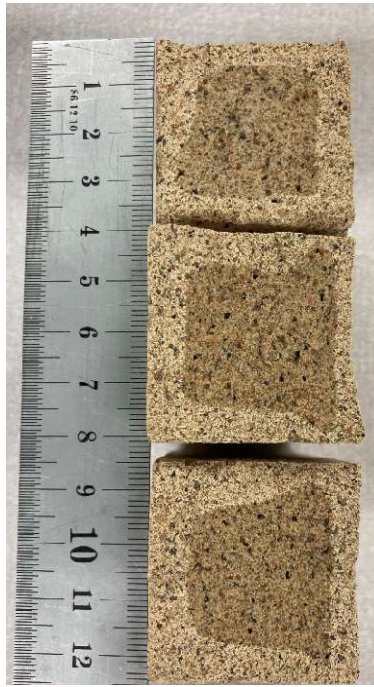
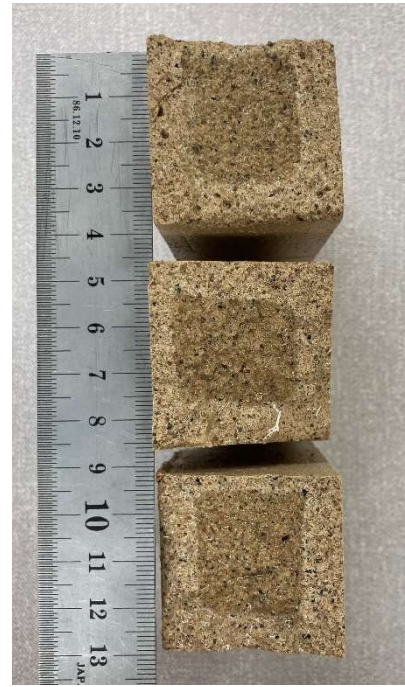
Efter avslutade kapillarsugningsförsök noterades en färgskillnad på provkropparna, vilket antas bero på olika karbonatiseringsgrad, se Figur 6.3-6.11.

Detta resultat kan jämföras med liknande resultat som för Ek (2023). Intressant är att det finns en allmän uppfattning om att karbonatisering i kalkbruk skulle ske betydligt snabbare men då antar författarna att detta baseras på att mätningar gjorts tidigare på magra och porösa bruk. Karbonatiseringshastigheten är av stor vikt för att få bruket att hålla de första vintrarna och detta visar tydligt att karbonatiseringshastigheten är en faktor att ta hänsyn till vid planering av arbeten med (om)fogning.
