Rapport 2024:10

Kastalen "Hagbards källare", RAÄ 67 samt intilliggande husgrund, RAÄ 668

Arkeologisk forskningsundersökning, 2023

Ronneby socken
Ronneby kommun
Blekinge län

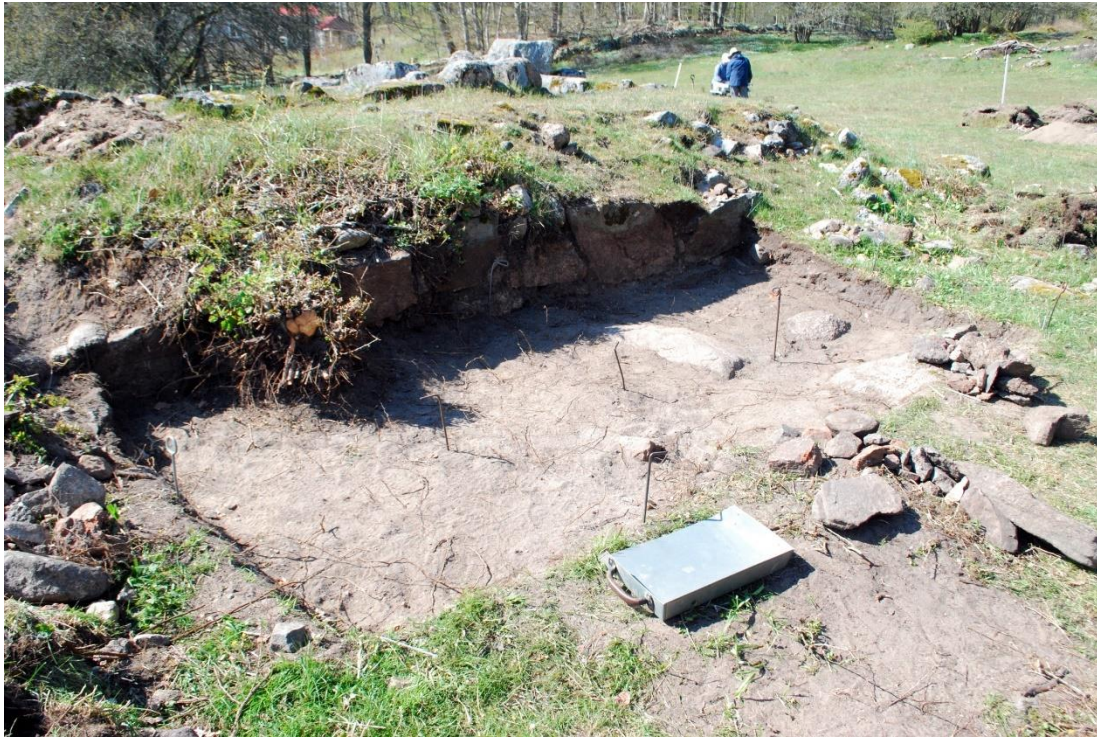
Figur 8 Schakt J på nordsidan av kastalen efter avtorvning. Foto M Hansson.

Den sterila undergrunden i schakt J bestod av ett flertal större jordfast stenar som låg i morängrus. Några av de större stenar som stack upp ur gruset kan ha varit del av den underliggande berggrunden. I det nordvästra hörnet av schakt J, i ruta H, fanns en dåligt bevarad träpåle, troligen en enestör (A26632). Den bedömdes vara sentida.

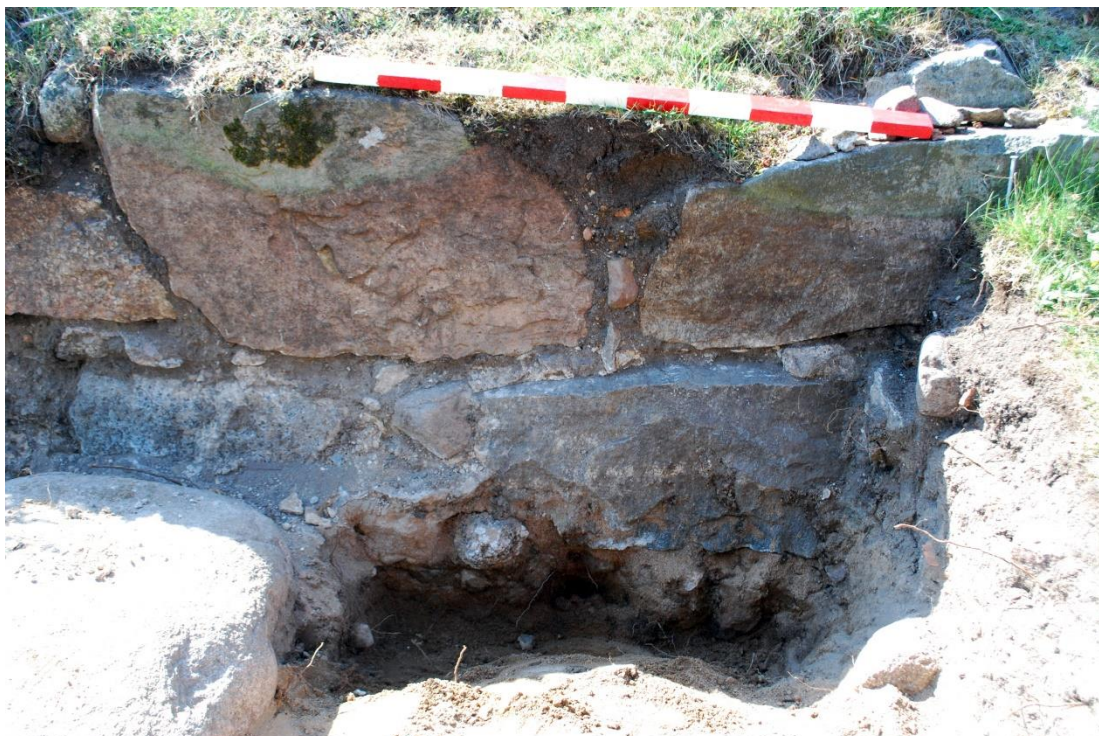
Figur 10 Det yttre murlivet på norra sidan av kastalen i den västra delen av schakt J. I förgrunden det tömda diket A27150. Foto M Hansson.

Trots att vissa skillnader i lagerföljd kunde iaktas, uppvisade fyndmaterialet i schaktet, som var rikligt och bestod av keramik, dricks- och fönsterglas, djurben och järnföremål inga kronologiska skillnader mellan de övre och de undre sticken. Fyndmaterialet var omblandat och fragmenterat vilket antyder att det omlagrats/flyttats vid något tillfälle. Möjligen är det ett resultat av att kastalens inre vid något tillfälle röjts och lager inne i kastalen kastats ut. Att det fyndförande lagret var tjockare in mot muren, och att här också fanns större mängder fynd kan tala för att en utröjning skett vid något tillfälle.

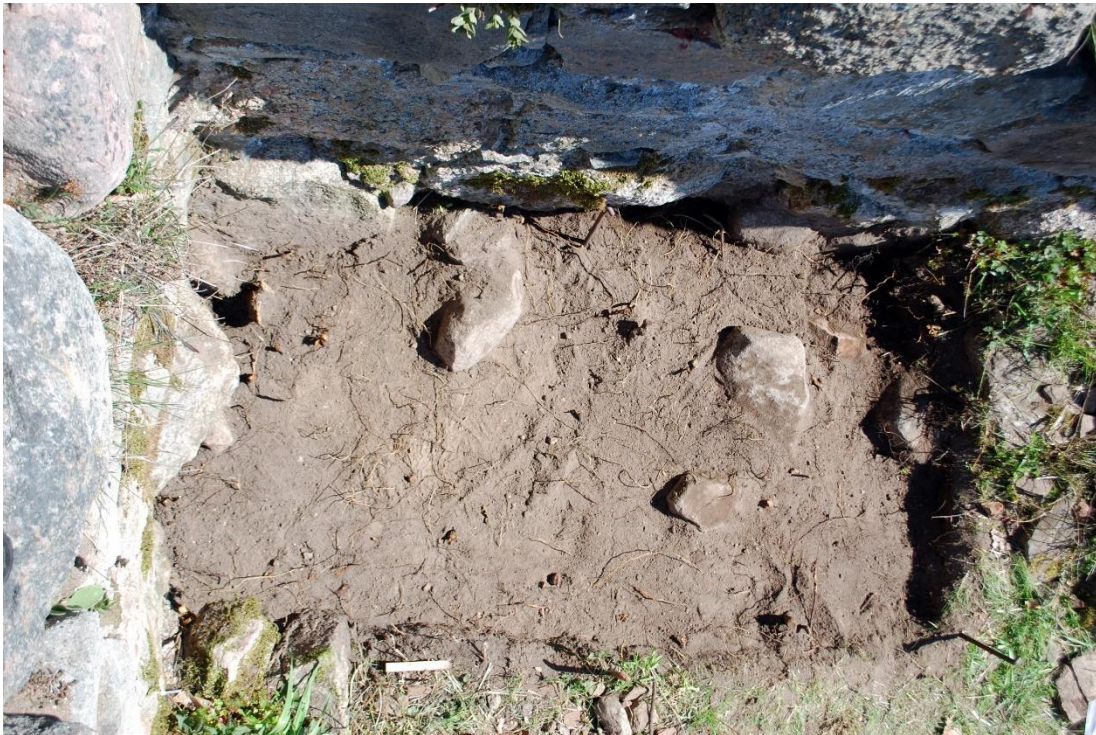
Figur 11 Schakt N i det inre nordöstra hörnet av kastalen efter avtorvning. Foto M Hansson.

mindre och större stenar (0,2–0,4 meter stora) och delar av tegelstenar. I myllan hittades mängder med järnfragment, bland annat delar av en sönderrostad järnhink av sentida karaktär, fönster- och dricksglasfragment, spik samt keramik. Fynden gjorde att man nästan fick intryck av att kastalens inre hörn under modern tid fungerat som skräphörna. I botten framkom ett flertal större markfasta stenar, några av dessa var troligen del av den underliggande berggrunden. Stenarna bildade en ojämn yta och mellan dessa fanns grovt sterilt morängrus. Då samma fyndförande bruna mylla förekom ända ned till de markfasta stenarna kunde inte någon ursprunglig golvyta konstateras. Snarare förefaller det som om kastalens inre röjts och eventuella äldre golv röjts bort.

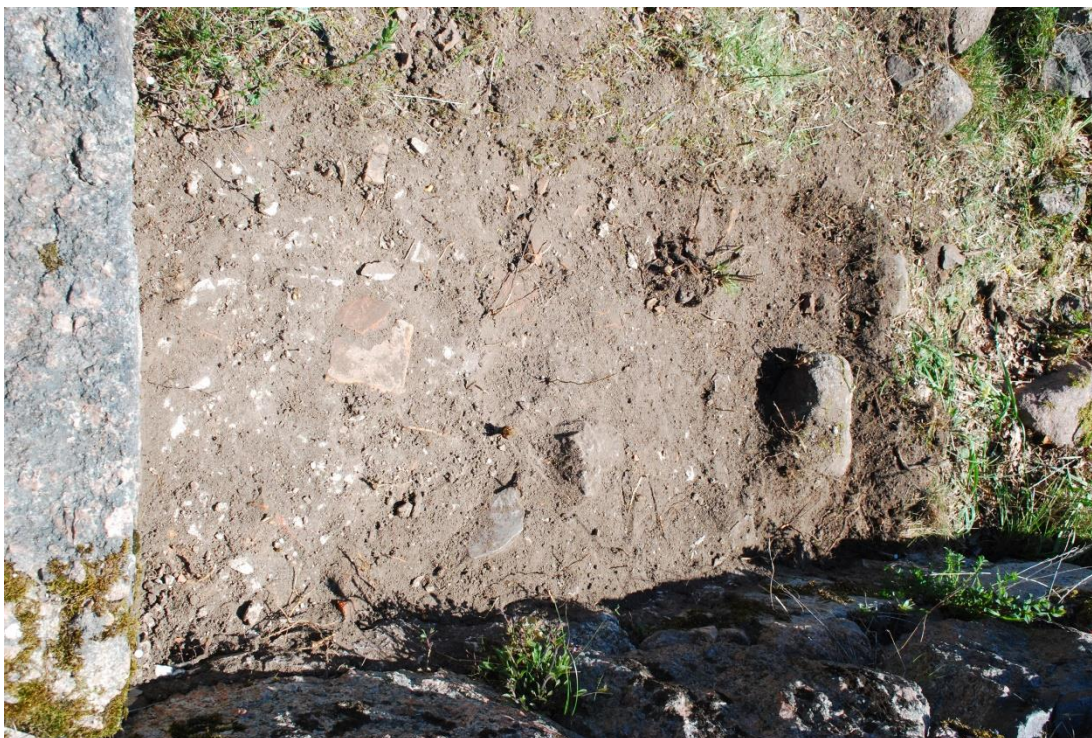
Figur 13 Schakt P efter avtorvning. Schaktet grävdes för att klargöra vad som dolde sig på fundamentets södra sida. I bildens mitt ett trasigt golvtegel. Foto M Hansson.

Schakt P grävdes på södra sidan av den stensamling som fanns i kastalens västra sida. Vid undersökningen 2021 konstaterades att här verkar ha funnits ett ca. 2 x 1,6 m stort rektangulärt fundament som inte låg i förband med kastalens västra mur. Flera av stenarna i fundamentet är väldigt stora, 1x1 m stora och 0,5 m höga och förefaller klart lagda på varandra. Även bland dessa stenar i fundamentet finns huggen sten. Fundamentet är bevarat till ca. 1,2 m höjd. Avsikten med schakt P var att försöka avgöra fundamentets funktion, där underlag till en ovanliggande spis eller inre trappan var tänkbara.

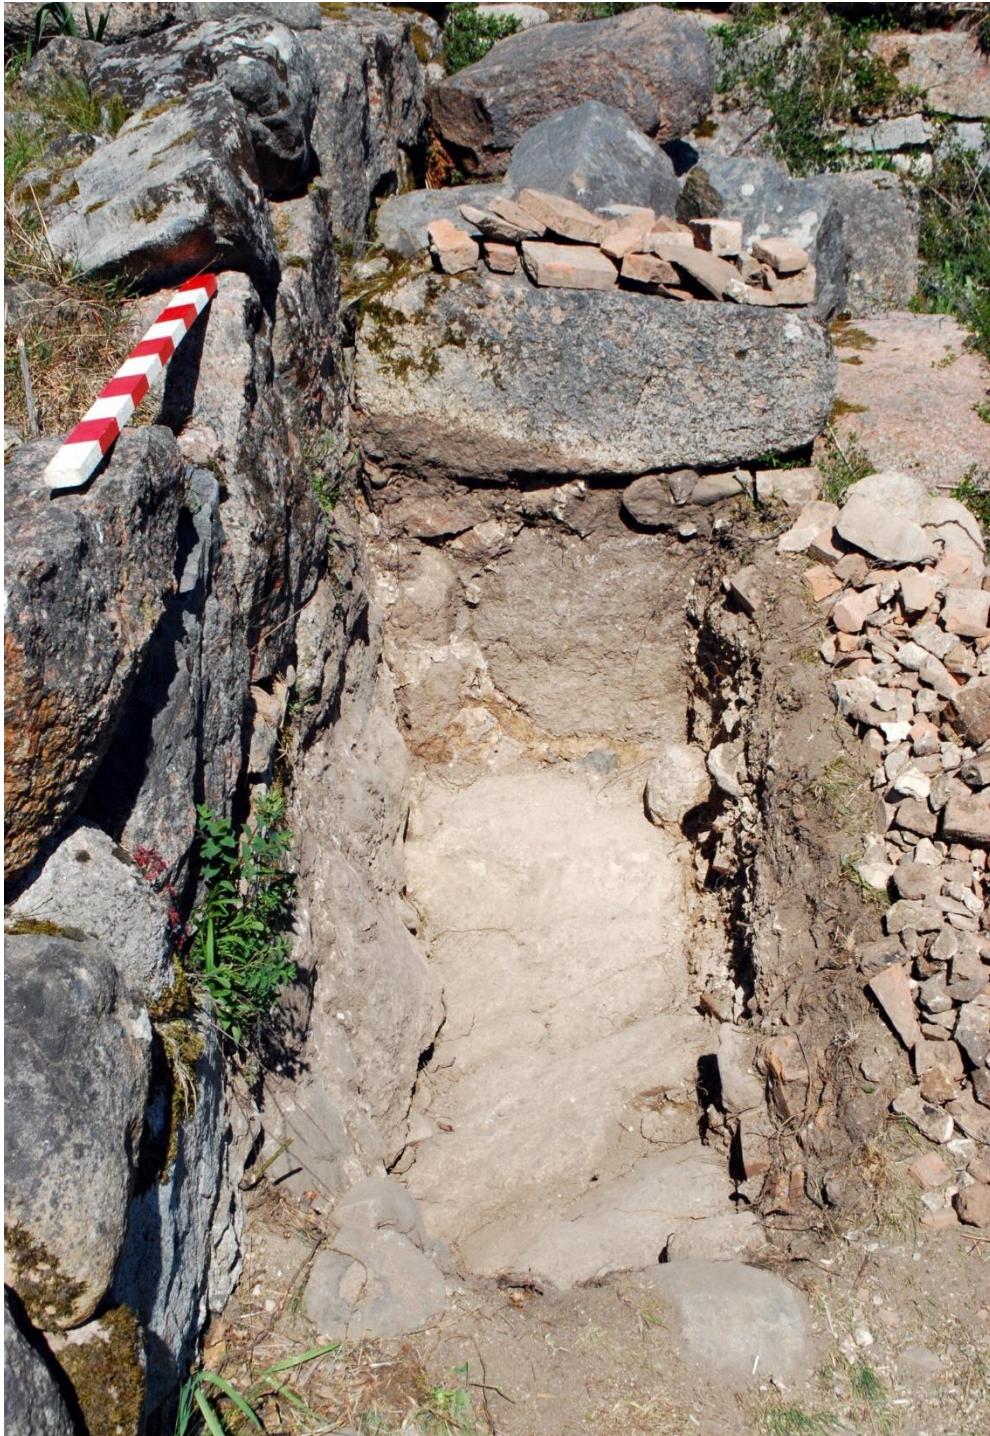
Figur 14 Schakt P efter undersökning. I schaktets botten framträder berggrunden. Övan fundamentet en del av de golvtegel som påträffades i rasmassorna. Foto M Hansson.

Den analys som gjordes av kalk bruket (se nedan) visade att det är väldigt sandigt och poröst till karaktären, vilket sannolikt är orsaken till att murverket på sina håll, förutom i fundamentet även i den södra väggen idag nästan ser ut att ha varit kallmurad. Så har dock inte varit fallet.

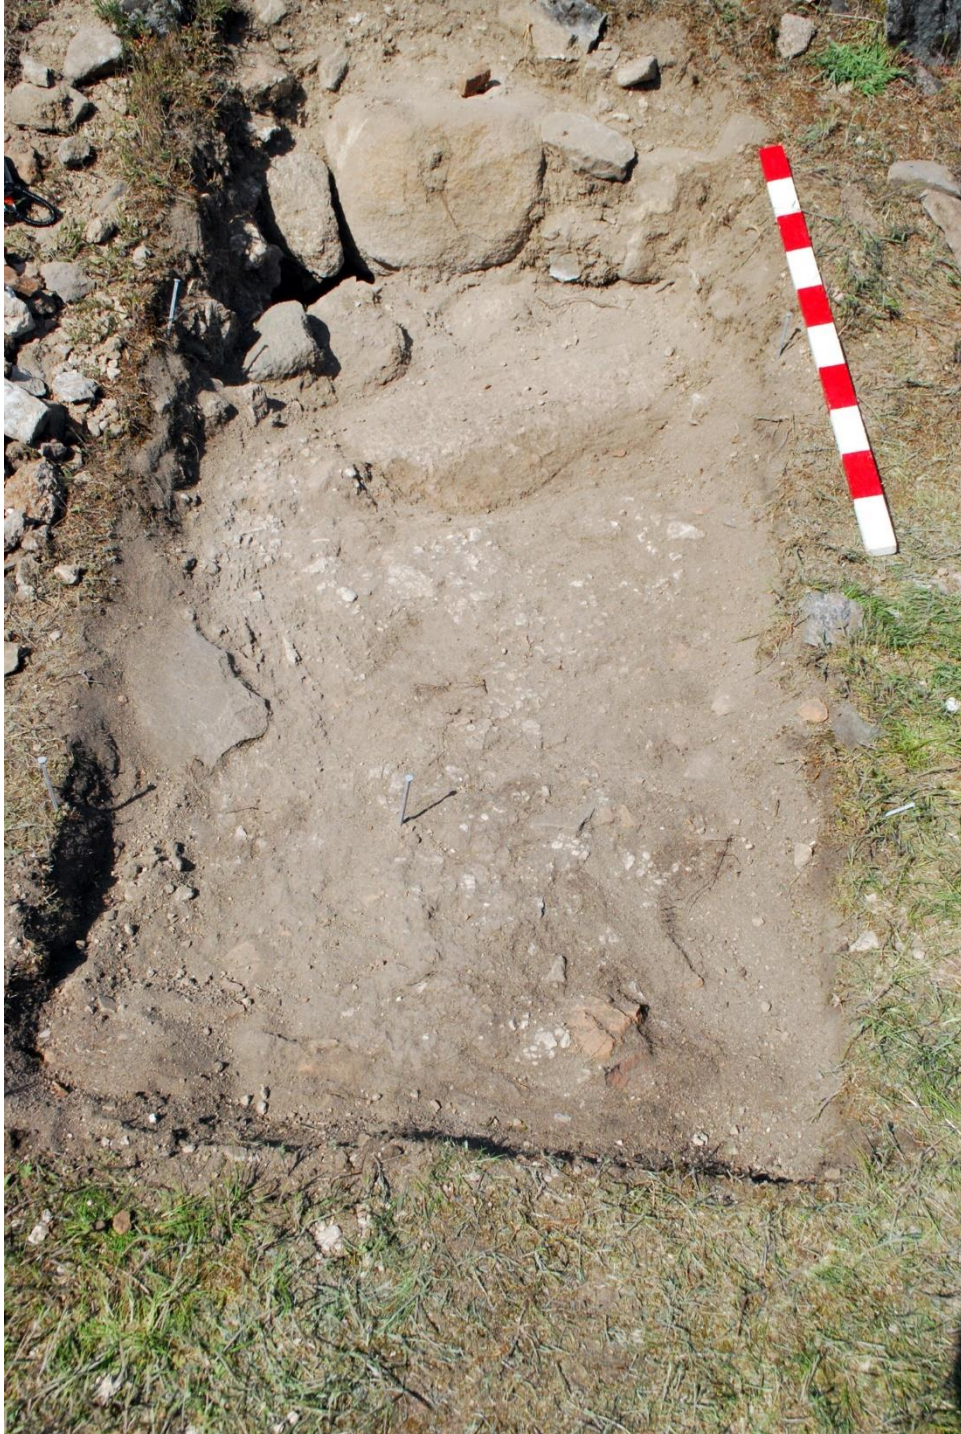
Figur 16 Schakt Q efter undersökning. Foto M Hansson.

Omedelbart söder om murlivet bestod markytan av ett lager hårt packat kalkbruk, småsten och tegelflis (A27242). Detta togs inte bort, men förefaller representera en form av gårdsyta omedelbart utanför kastalens dörröppning.

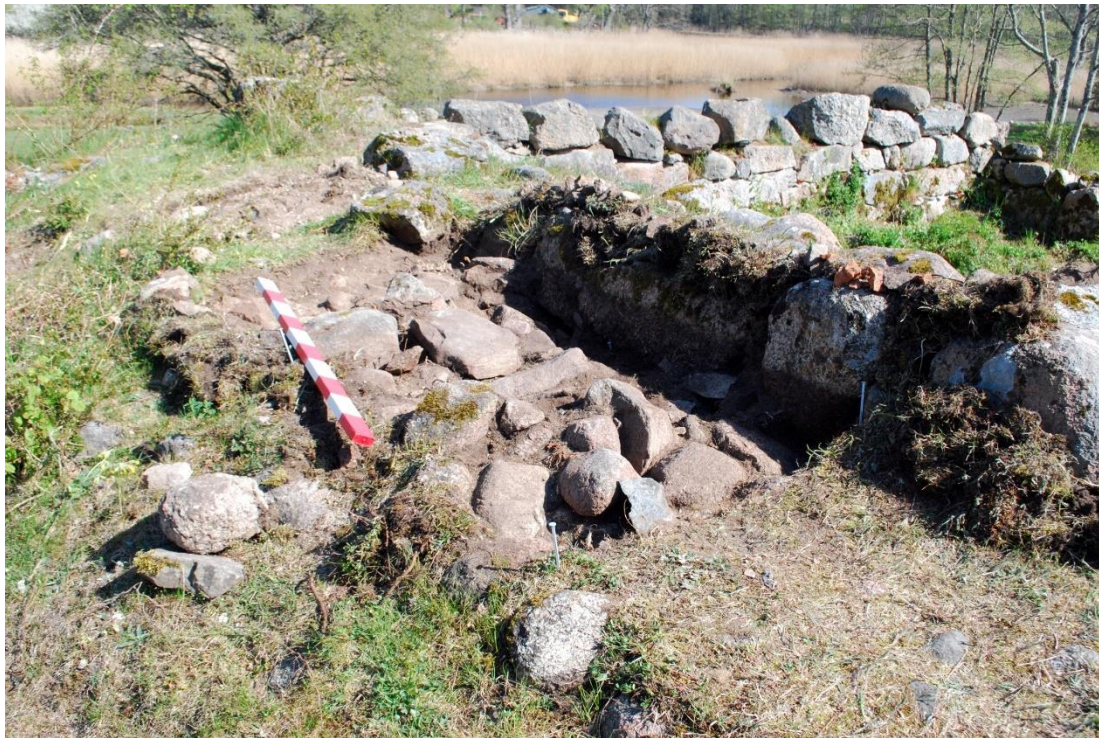
Figur 17 Schakt R uppe på den norra muren efter avtorvning. Foto M Hansson

Den stenrad som idag ses uppe på muren förefaller delvis vara löst liggande och inte sitta fast i kärnmuren. Är stenraden ett resultat av man i sen tid sekundärt använt kastalen som förråd med trätak där stenarna kan ha fungerat som underlag?

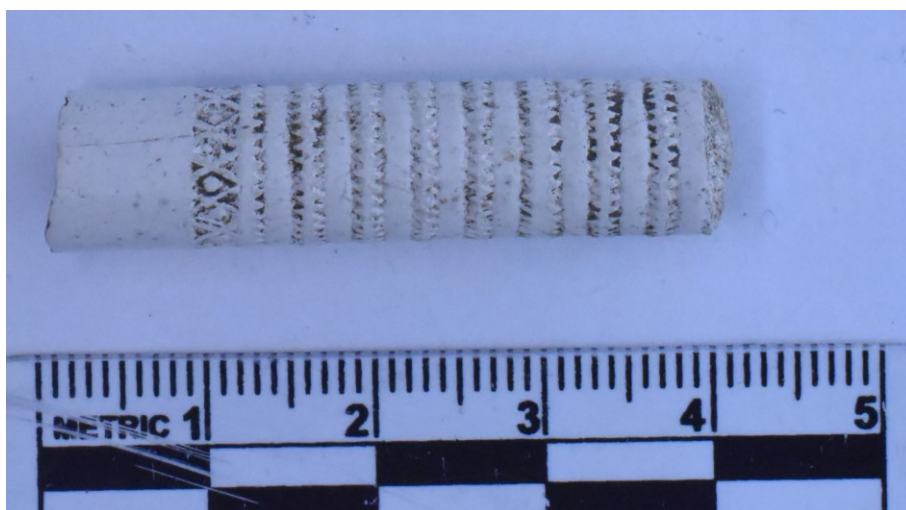
Fig. 1. Fnr. 61:2. Nederländsk skaftdekor "kryssband och millningsband", användes från 1670-talet fram till ca. 1720. Skaftets relativa tjocklek tyder på tillverkning under sent 1600-tal.

Baserat på skaftdekorer kan materialet dateras till en period som sträcker sig mellan 1660- och det tidiga 1700-talet. Denna datering bekräftas av såväl huvudenas morfologi som av identifierade klackmärken. I materialet finns dock en överrepresentation av skaftdekorer (se fig. 1, 2 och 3) och huvudtyper som pekar på tillverkning mellan 1680- och 1690-tal (fig. 5 och 7). I materialet finns även ett stort antal relativt tjocka skaftbitar som kan knytas till nederländsk tillverkning under 1600-talets senare decennier. En fullständig avsaknad av tidigare skaftdekorer, så som franska liljor i romber eller s.k. barockpipor med reliefgjuten växtdekor tyder också på att det rör sig om pipor från 1600-talets senare hälft.

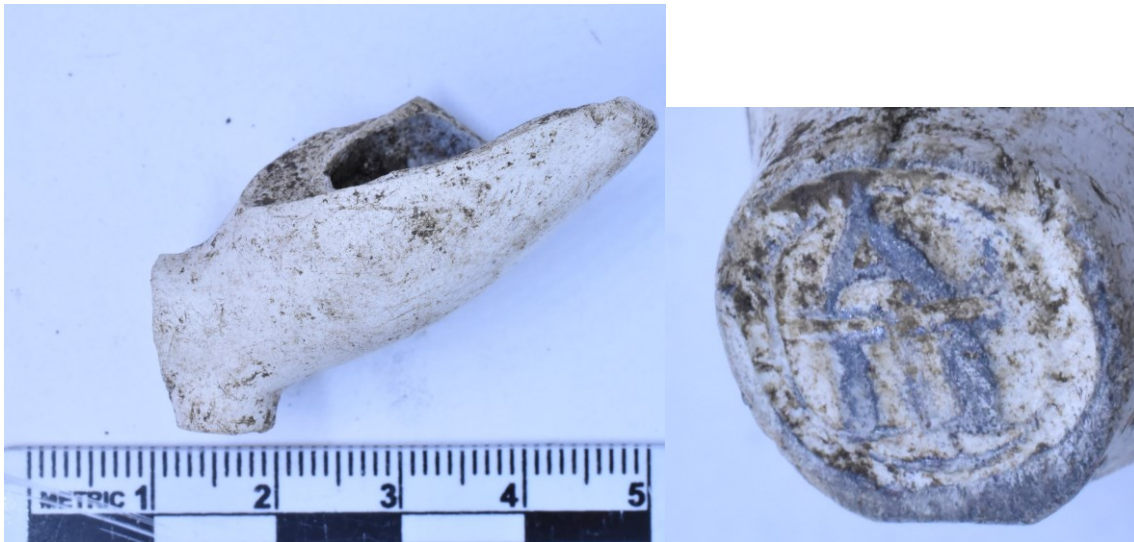
Fig. 5. Fnr. 129:8, Piphuvud tillverkat i Nederländerna. Klackmärke IAI, okänd tillverkningsort och tillverkare. Morfologiskt daterbart till ca 1690–1700. Klackstämpeln känd från fynd i Haag och Zwolle. Mig veterligen första fyndet i Sverige.

Klackmärket IAI på fnr. 129:8, som återfinns på övergångstyp mellan dubbelkoniska och trattformiga huvuden har inte kunnat knytas till någon tillverkare. Tidigare fynd av märket på huvuden av samma typ har framförallt gjorts i nederländska Haag med omnejd (Konijnendijk u.å.) samt Zwolle (Korpershoek u.å.). Enligt Ewout Korpershoek (ibid.) har åtminstone en av dem påträffats i lager som daterats kring år 1700.

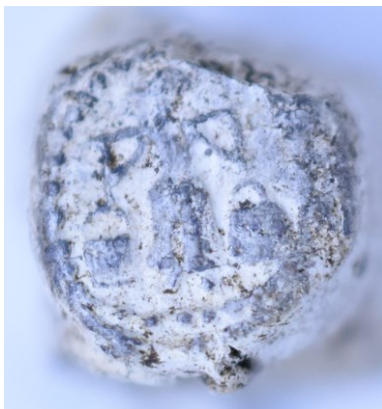
Fig. 6. Fnr. 382. Endast klack bevarad. Klackmärke "Mjölkpiga". Märket användes i Gouda i Nederländerna mellan 1647 och 1920 av 23 registrerade innehavare, men kopierades även i andra städer. Klacken saknar bimarke vilket innebär att den är tillverkad före 1739 (förutsatt att den tillverkats i Gouda).

Klackmärket "Mjölkpiga" återfinns på ett fragment som dessvärre endast utgörs av en klack fnr. 382 (fig. 6). Märket har 23 registrerade användare i Gouda och förekommer på pipor tillverkade mellan 1647 och 1920. Vidare kopierades märket av pipmakare i Alphen, Gorinchem, Den Bosch, Utrecht och Zwolle. Detta försvårar datering och urspungsbestämningar baserade enbart på märket. Klacken saknar pipmakarskrået i Goudas bimarke och är relativt bred. Det förstnämnda tyder på en tillverkning tidigare än 1739 och det sistnämnda stärker denna datering.

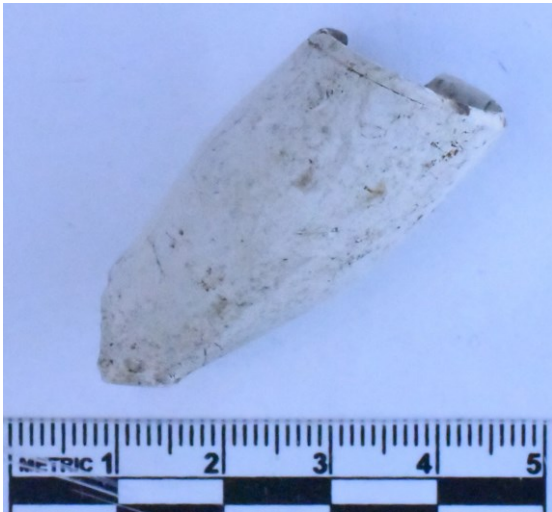
Fig. 7. Fnr. 160:1. Pipohuvud, bottrad mynning, saknar klackmärke. Profilen är lätt dubbelkonisk men drar åt den trattformiga (ca. 1680–1700). Formmakarmärke i form av en punkt i gjuten relief på klackens högra sida.

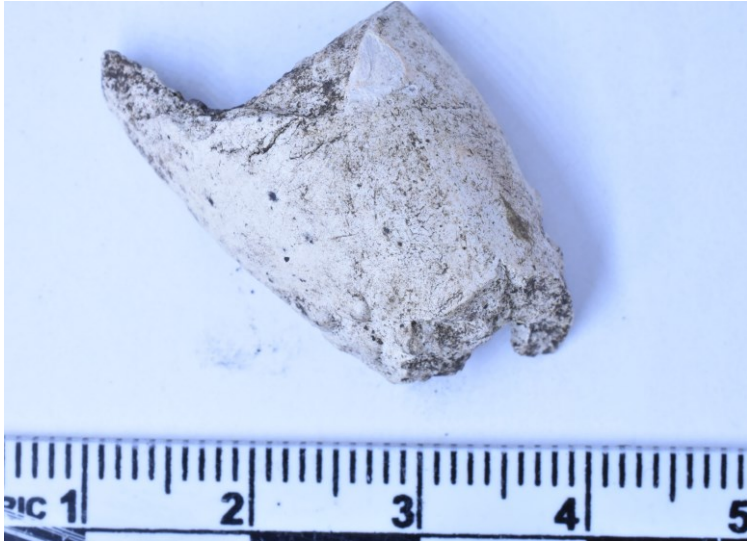
Fig. 8. Fnr. 47:1. Flisa av nederländskt huvud med sidomärke "tudorrosor" i form av punkter. Passning med Fnr. 142:10. Passningen visar på trattformat huvud (ca. 1675/1680–1700/1705). Pipor med denna dekor räknas bland det lägsta kvalitetssegmentet.

Ett huvud (i två bitar fnr: 47:1 och 142:10) med sidomärke i form av reliefgjutna punkter, även kallat tudorrosdekor, förekommer. Dessa pipor, liksom endast trimmade huvuden som saknar millning och klackmärke, tillhörde under 1600-talets slut den billigaste kategorin av nederländska pipor. Sett till de relativt intakta huvuden och huvudfragment som tillvaratagits finns, till skillnad från hur skaften grupperas i en produktionskvalitetsbedömning, en överrepresentation av fragment från pipor av låg produktionskvalitet. Diskrepansen mellan antalet polerade skaft och antalet polerade huvuden och halsar är förbryllande.

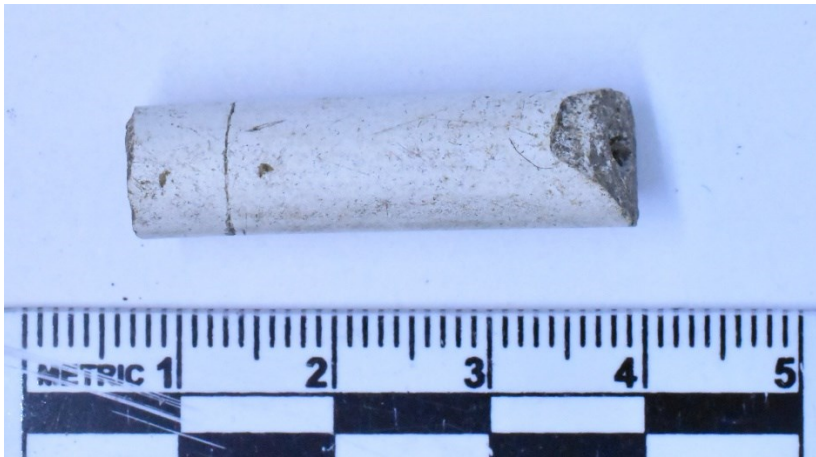
Fig. 9. Fnr. 142:8. Polerad skaftbit med en skåra som skurits efter att pipan bränts.

Ett skaftfragment (fnr. 142:8) har en skåra som skurits efter att pipan bränts. Vad syftet med skåran är förblir okänt. Möjligen kan det tolkas som ett försök att efterlikna den tyngdpunktsdekor som förekommer på samtida nederländska pipor i form av instämplade band.

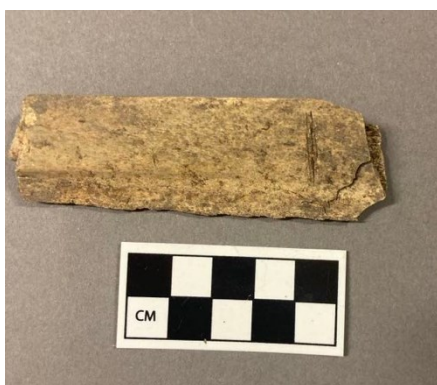
Figur 4 Två centimeter långt snitt spår på revben.

Fig.4-Snittspår på ett revben.

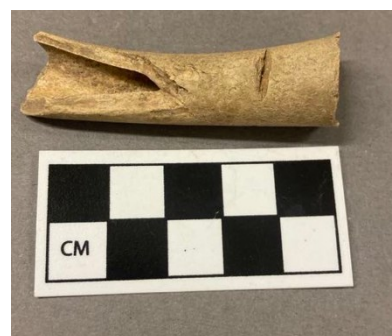
Figur 5 En centimeter stort huggspår på ett rörben.

Fig.5-Huggspår på ett rörben.

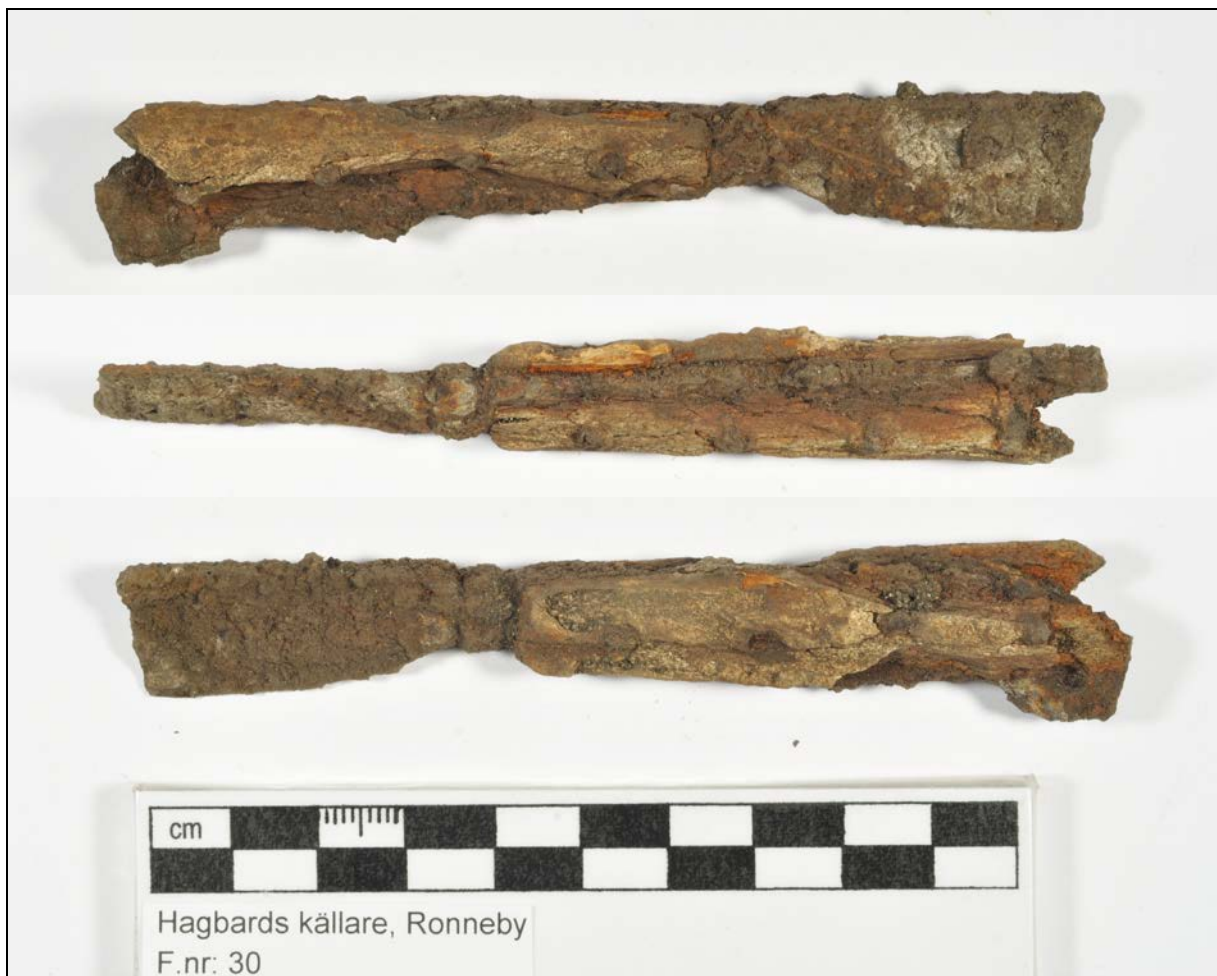
Knivens blad är relativt förorenad och hårt korroderad samt innehåller olika krustor med varierande storlekar. Dess brottyta är av äldre datum. Skaftets ben är fragmentariskt och hålls ihop av tre nitar av järn, där benet saknas syns underliggande järn, hårt korroderat.

Kniven före konservering.

Knivens blad och dess synliga del av tången bearbetades under mikroskop med skalpell och dentalverktyg. Efter denna grövre rengöring så blästrades järnytorna med aluminiumoxid, där korrosionsprodukter av hårdare och tätare karaktär avlägsnas.

Då föremålet är sammansatt med ett organiskt material så behandlad inte järnet genom en urlakning med natriumhydroxid (NaOH). Utan stabiliseras först med Dinol 25, detta i möjligaste mån mellan skaft och tånge. Behandlingen avslutas med att en ytbehandling läggs i form av Dinitrolpasta som penslas över ytorna, senare appliceras mikrokristallint vax i pastaform.

Skaftet rengörs först under mikroskop med pensel och trästicka för att avlägsna de mer lösare föroreningarna. För att rengöra något djupare så används 70%-ig etanol och pensel. Kniven placeras för kontrollerad torkning. Som ytskydd används en pasta av MCW/bivax som försiktigt poleras in i materialet.

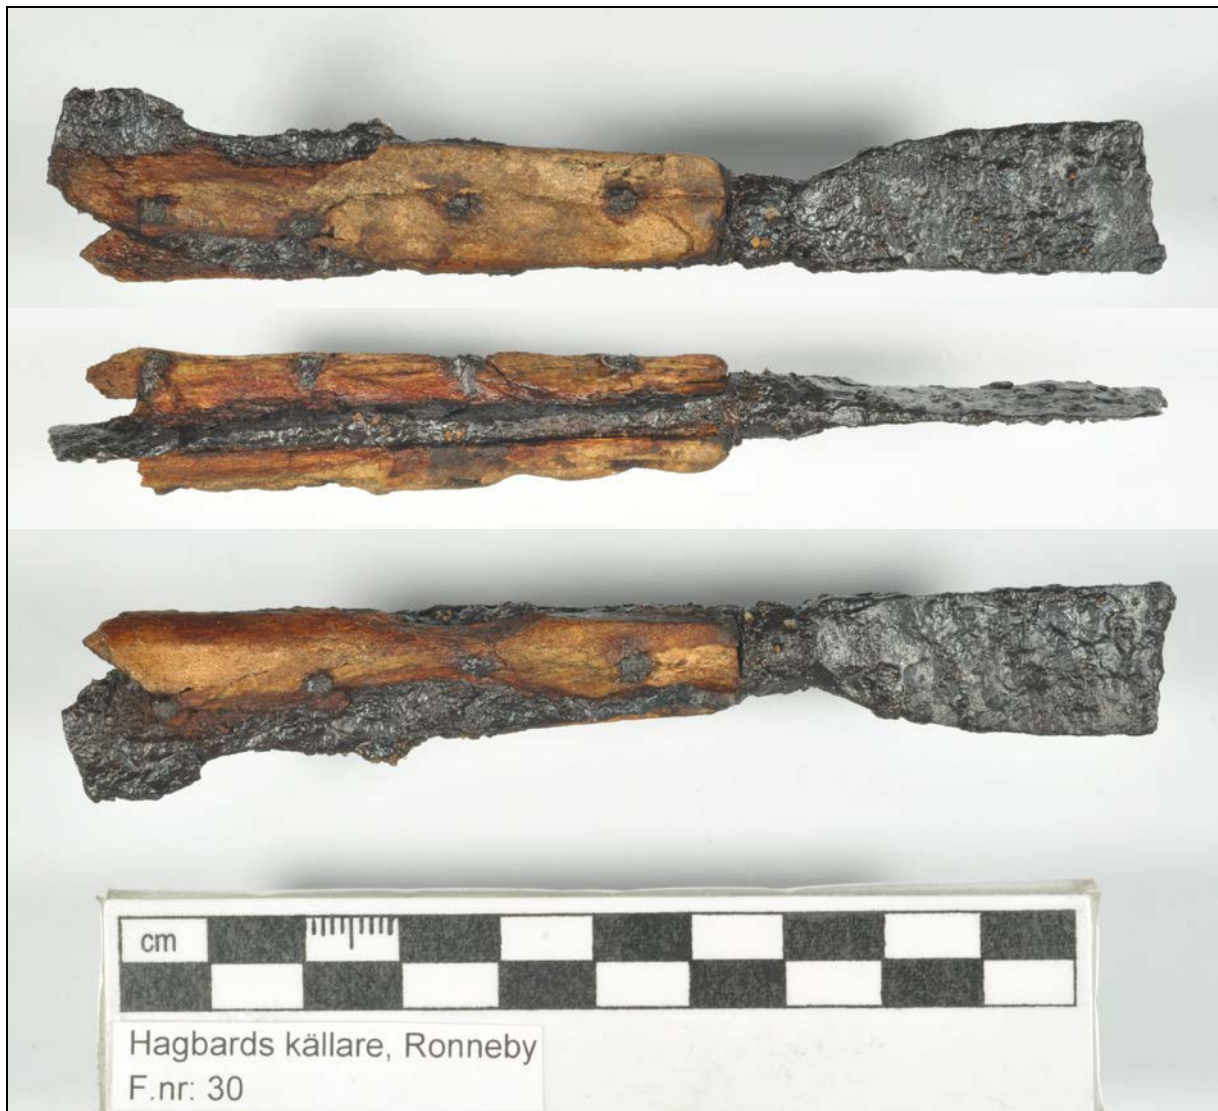
Kniven efter konservering.

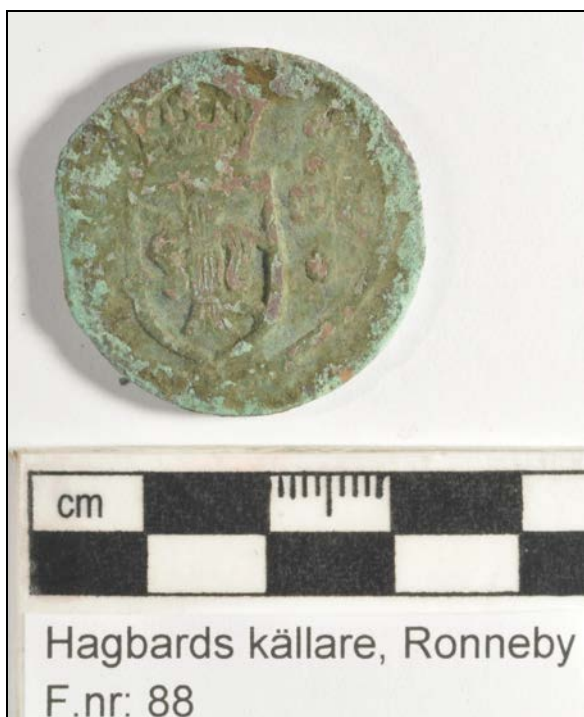
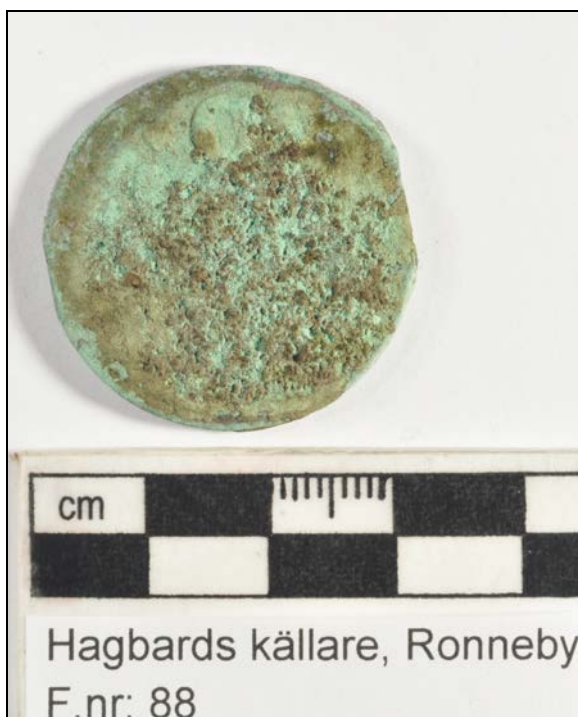
Myntet är kraftigt vittrat och de svagt präglade ytorna vilar på en instabil support, på flera ställen skymtas underliggande rödbruna metall. Ena sida har en större krusta, inslag av koppar(II)klorid är synligt.

Myntet före konservering.

Myntet rengörs mekaniskt under mikroskop med dentalverktyg och trästicka samt mjuk pensel, för att avlägsna hårdare föroreningar. Eftersom myntet är mycket kraftigt nedbrutet måste vissa föroreningar lämnas kvar på ytorna eftersom de är bärare av omkringliggande områden

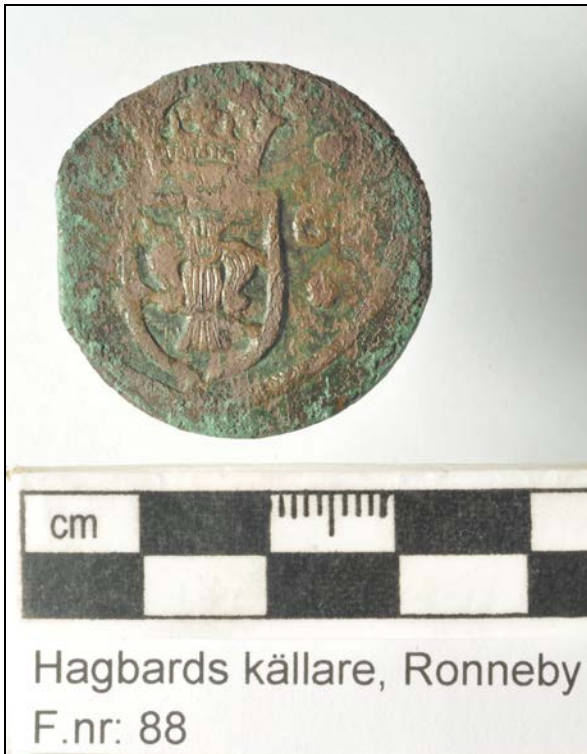
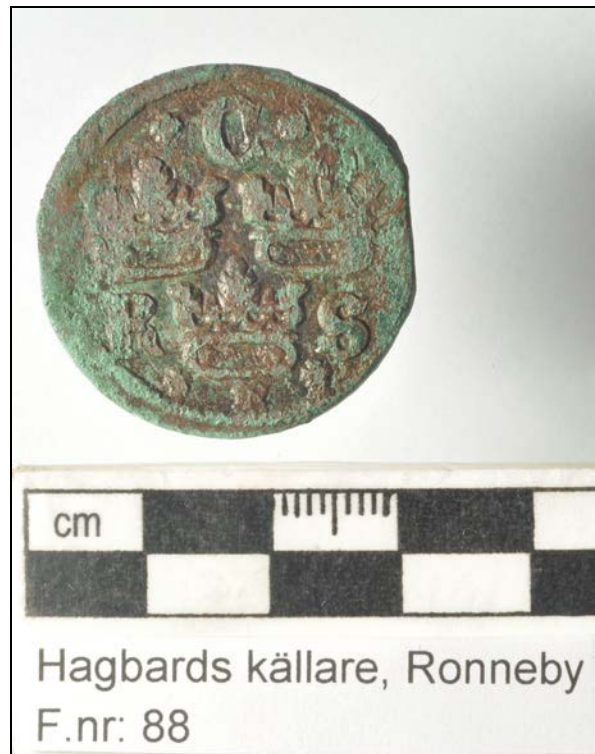
Myntet efter konservering.

Identifikation: Kristina, ¼ Öre, 1635-42. (området för årtalet saknas)

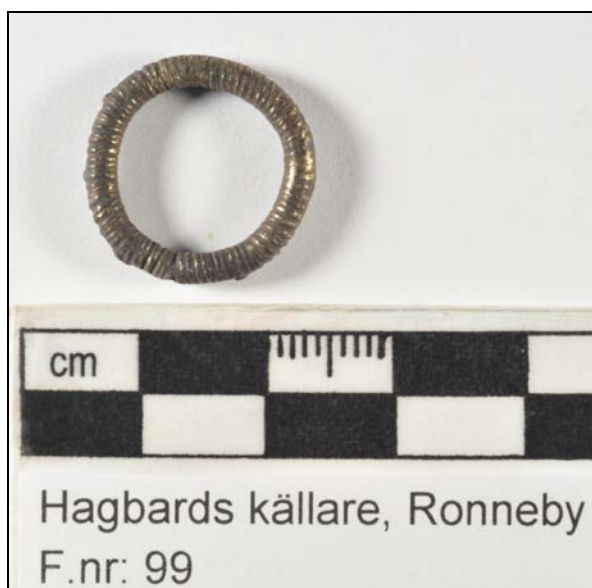
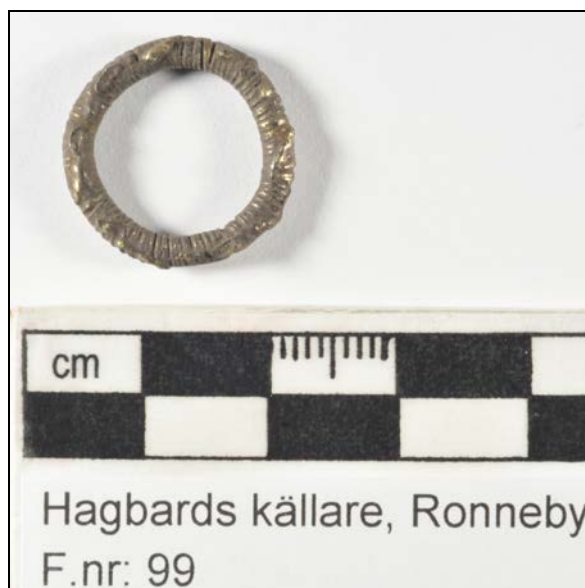
Ringen är lätt förorenad, något kraftigare i dalarnas fördjupningar, på dess toppar exponeras en nött förgyllning. Undersidan har flera högre ansamlingar som tolkas som vara från en tidigare fastlödning av ringen, eftersom det även syns förgyllning på dessa så har troligen ringen först monterats och sedan förgyllts.

Ringen före konservering.

Ringen rengörs mekaniskt under mikroskop med dentalverktyg och trästicka samt mjuk pensel, för att avlägsna hårdare föroreningar. För att nå något djupare så rengörs ytorna lätt med EDTA-diNa 1,5-3,5% samt följande urlakning i varmt avjoniserat vatten i flera bad. Dehydrering i 95%-ig etanol med följande kontrollerad torkning. Behandling med BTA 3% i etanol, lufttorkning. Ytorna skyddas med Inkralack 3% i toluen samt lufttorkas.

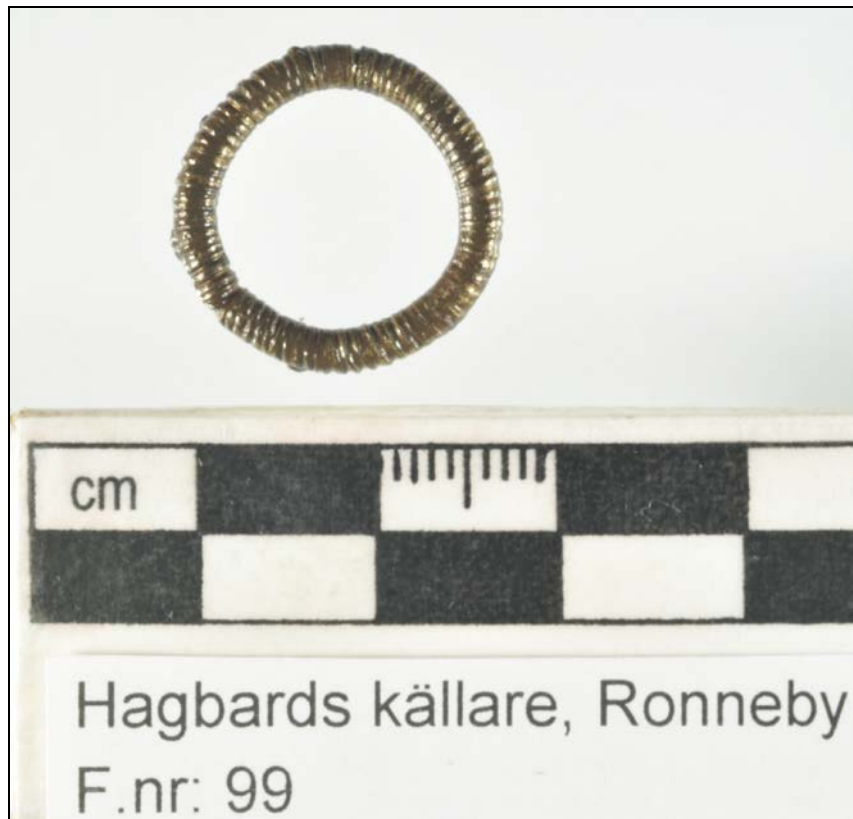
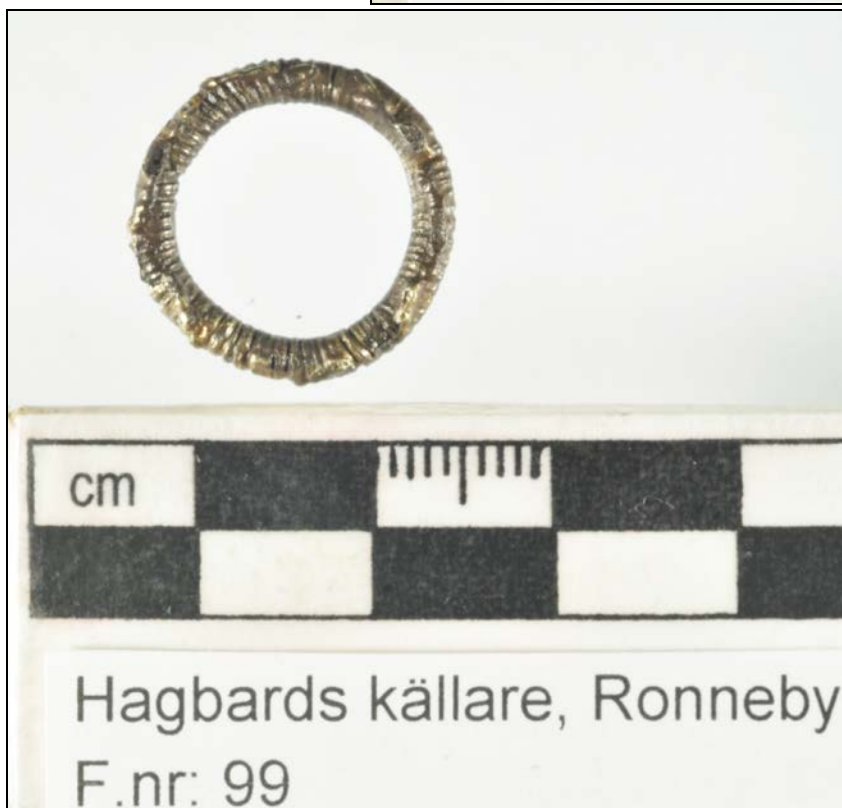
Ringen efter konservering.

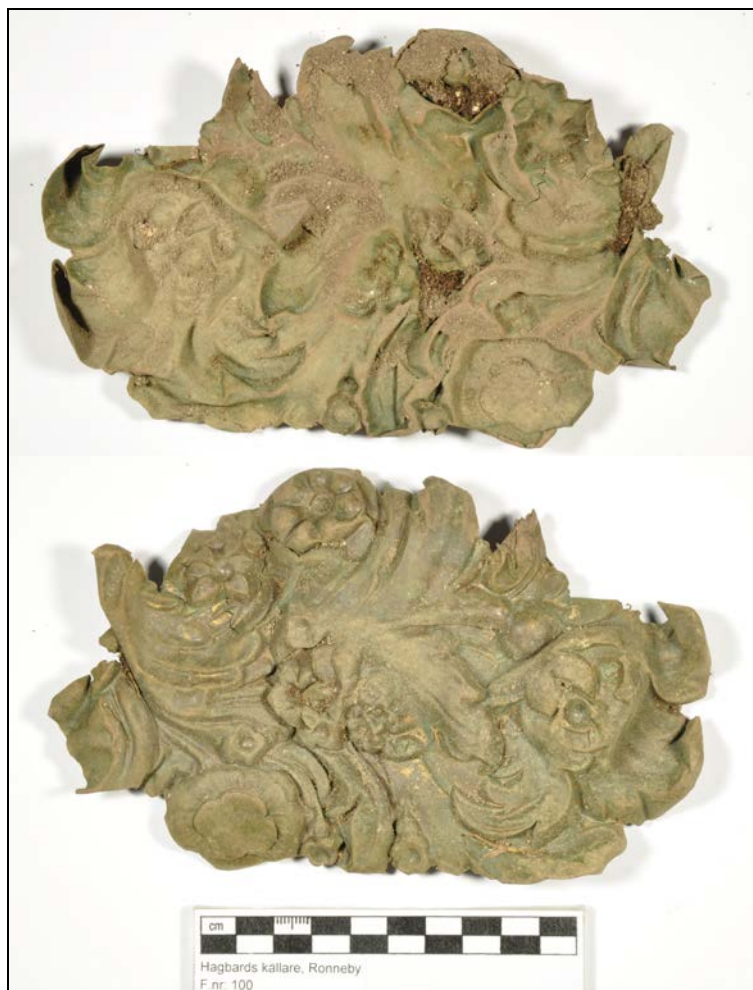
Plåten täcks av täta tunna jämna föroreningar och under dessa skymtas på en del ställen en mörkgrön metall. I materialet finns flera spänningssprickor som är helt öppna. Undersidan är något mer förorenad.

Plåten före konservering.

Plåten rengörs mekaniskt under mikroskop med dentalverktyg och trästicka samt mjuk pensel, för att avlägsna hårdare föroreningar. Inuti ett veck på baksidan frigörs ett organiskt material som påminner om mossa, fragmenten placeras i burk märkt :A. För att nå något djupare så rengörs ytorna lätt med EDTA-diNa 1,5% samt följande urlakning i varmt avjoniserat vatten i flera bad. Dehydrering i 95%-ig etanol med följande kontrollerad torkning. Behandling med BTA 3% i etanol, lufttorkning. Ytorna skyddas med Inkralack 3% i toluen samt lufttorkas.

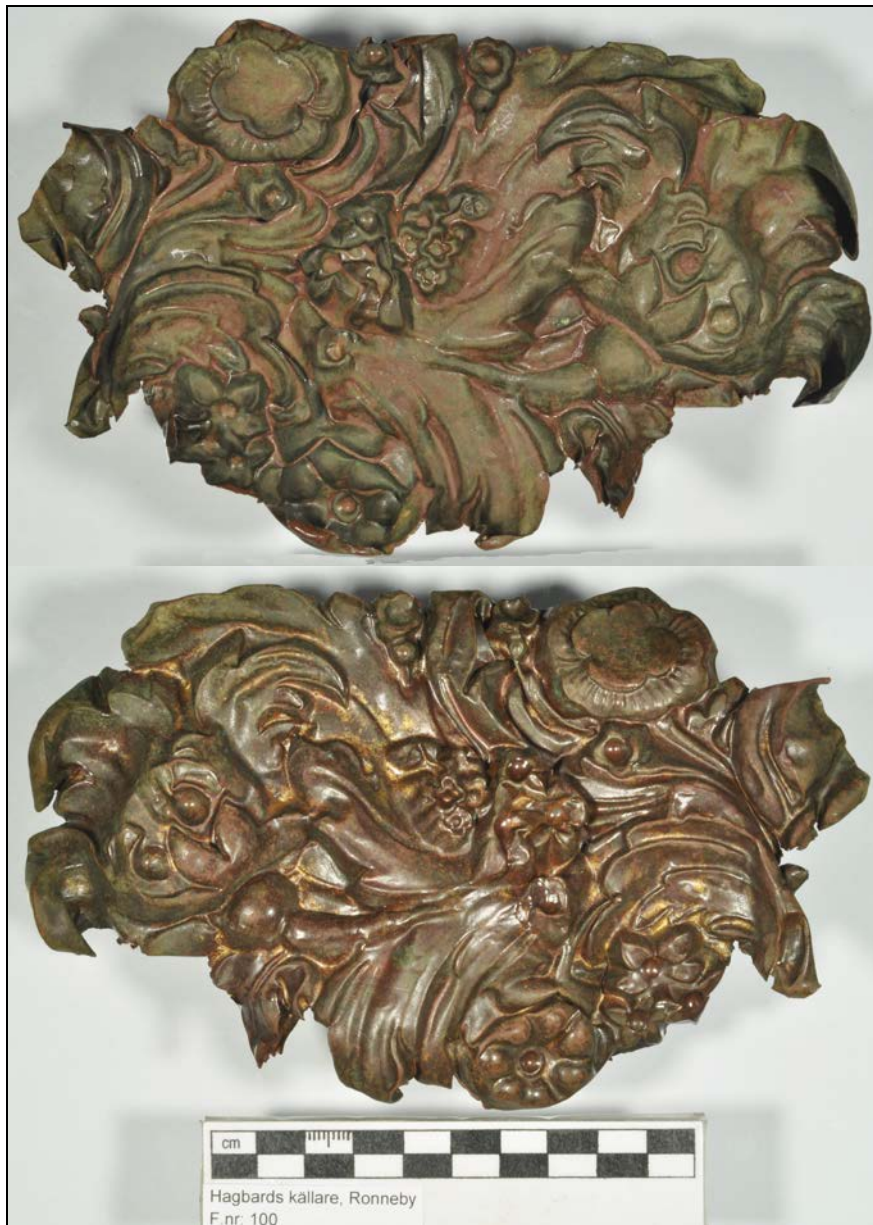
Föremålet efter konservering.

Reflektion: Utsmyckning på en kista eller del av ett epitafium?

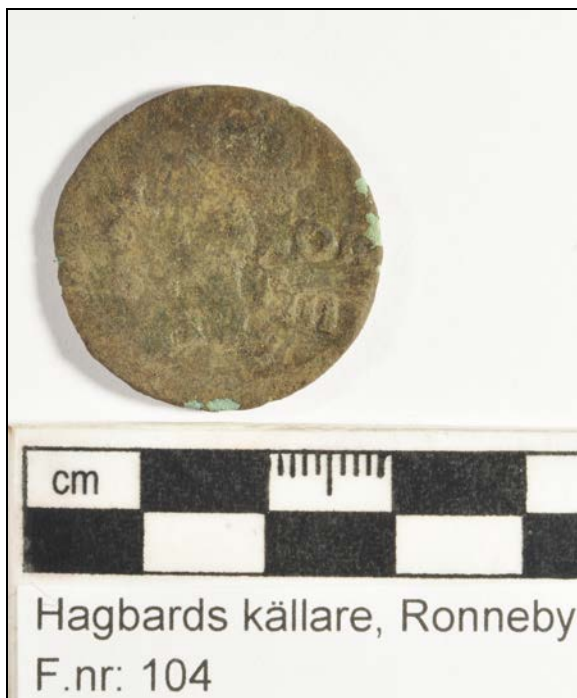
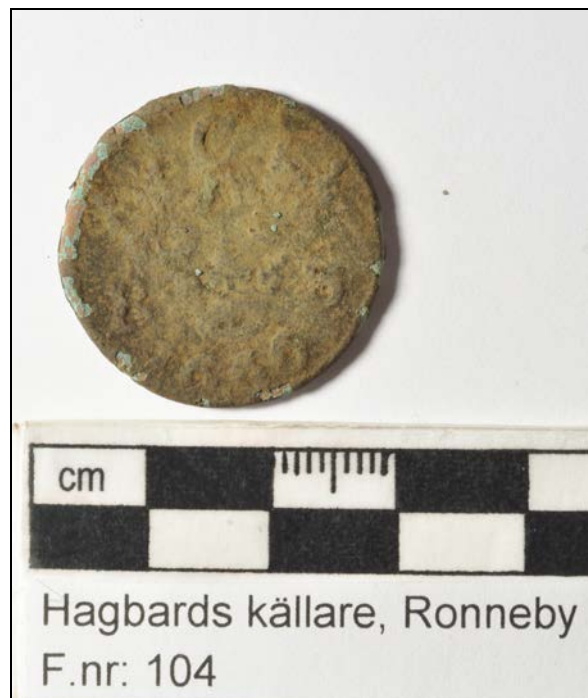
Myntets ytor täcks av täta jämna föroreningar och under dessa på ena sida kan präglingen skymtas svagt. De jämna ytorna bedöms ytterst instabila och vilar som tunna skorpor över de underliggande instabila skikten. I ytterkanterna synd en rödbrun metall och inslag av koppar(II)klorid.

Myntet före behandling.

Myntet rengörs mekaniskt under mikroskop med dentalverktyg och trästicka samt mjuk pensel, för att avlägsna hårdare föroreningar. Eftersom myntet är mycket kraftigt nedbrutet måste vissa föroreningar lämnas kvar på ytorna eftersom de är bärare av omkringliggande områden

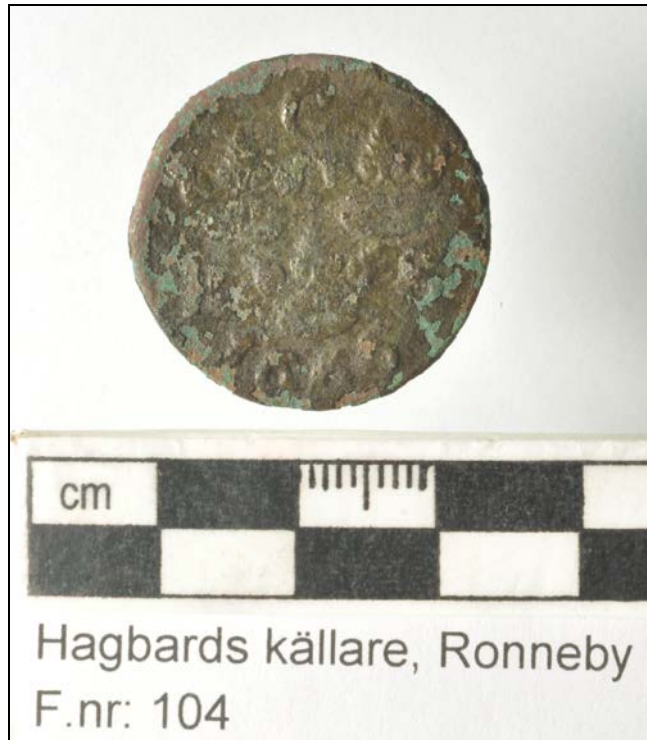
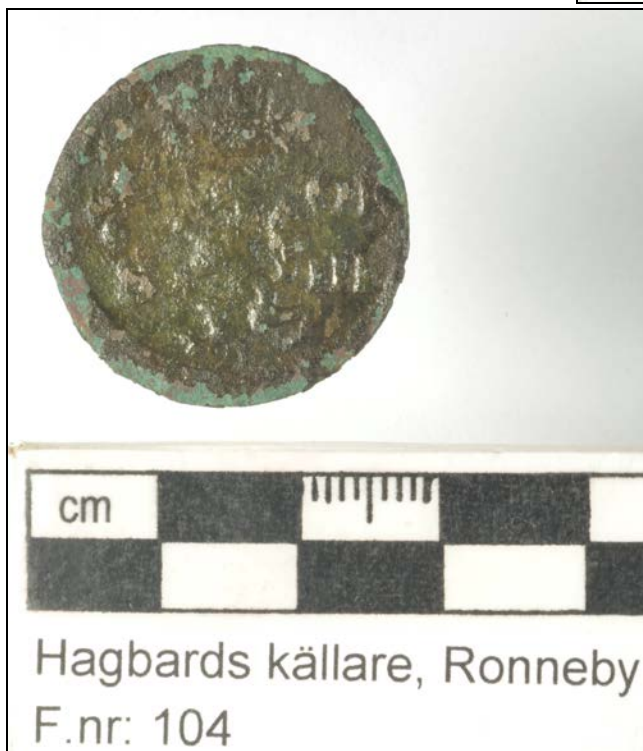
Myntet efter konservering.

Identifikation: Karl XI, 1/6 Öre Silvermynt, 1666.
