Rapport 2024:10

Kastalen "Hagbards källare", RAÄ 67 samt intilliggande husgrund, RAÄ 668

Arkeologisk forskningsundersökning, 2023

Ronneby socken
Ronneby kommun
Blekinge län

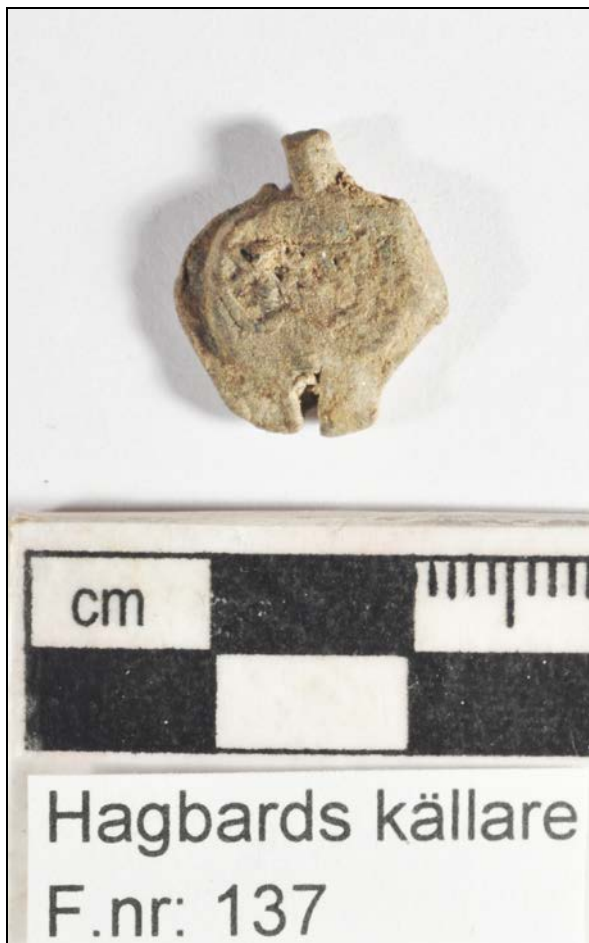
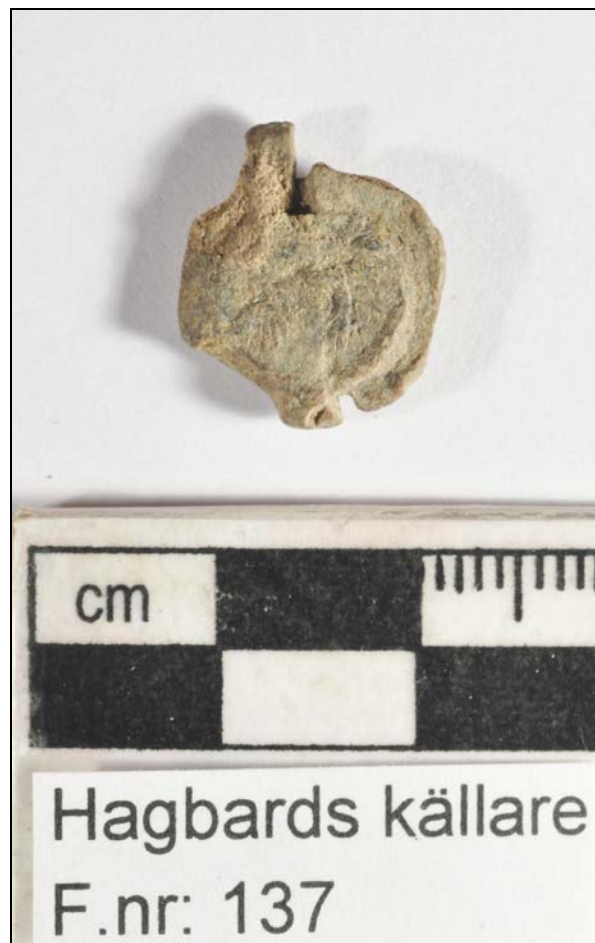
Plomben täcks av täta jämna föroreningar och på några ställen sitter fastkorroderade sandkorn. Längst ytterkanten skymtas en mindre sprickbildning, en svag prägling syns på bägge sidor.

Plomben före konservering.

Plomben rengörs först mekaniskt under mikroskop med trästicka och pensel. Då dess yttre form endast existerar i det tjocka oxid skiktet skulle ett avlägsnande av detta medföra informationsförlust. En

kortare behandling med 5% NaOH med följande urlakning. Föremålet placerades i en lösning med H_2SO_4 , (15 droppar/L), pH blir $\approx 2,5$ i 40 min samt fortsatt urlakning med kranvatten. Dehydrering i 95%-ig etanol samt kontrollerad torkning. Ett tunt lager med MCW användes som ytskydd.

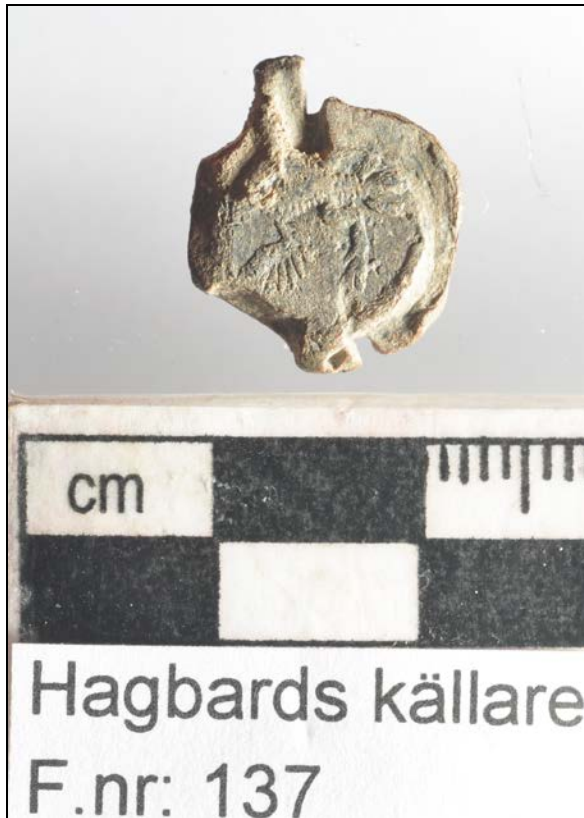
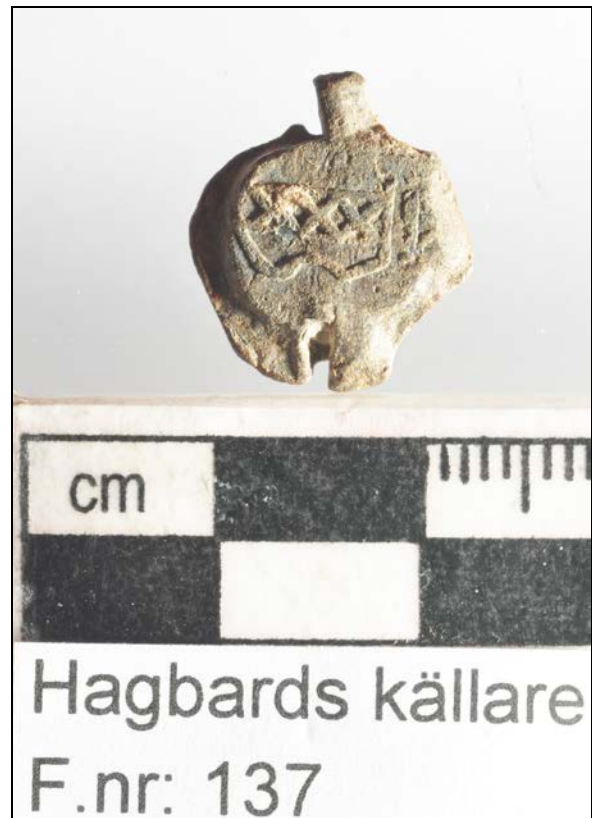
Plomben efter konservering.

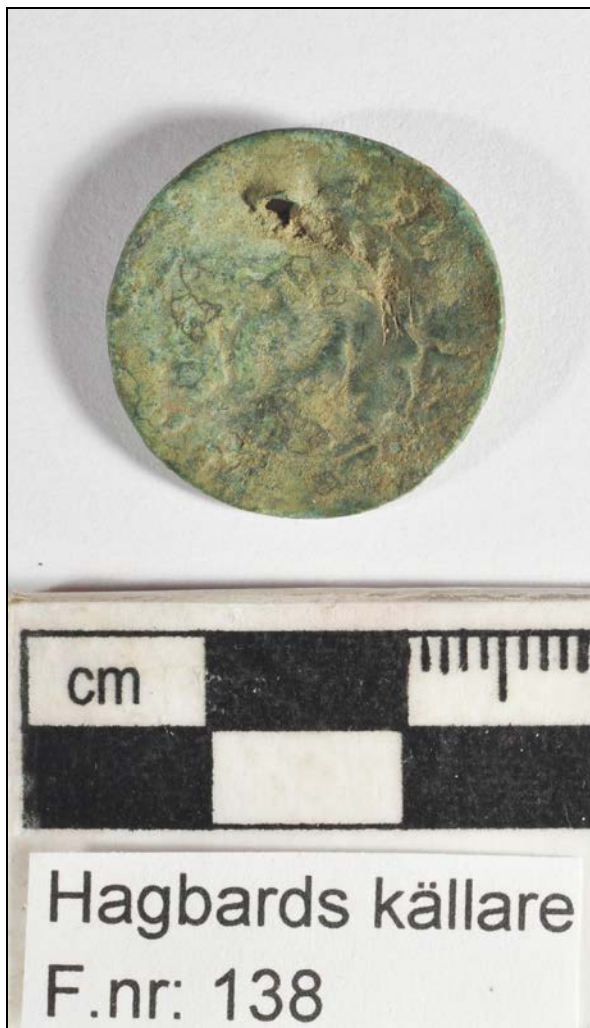
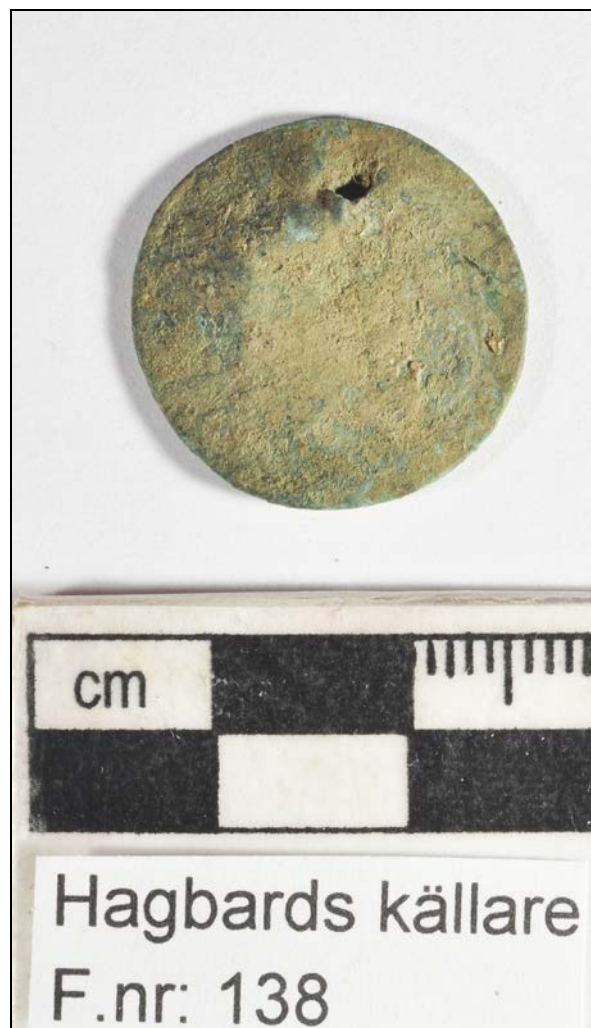
Föremålets ytor täcks av tunna föroreningar och under dessa ett tätt skikt av kopparsalter. En prägling syns svagt främst på dess ena sida, deformationer och hål är av äldre datum.

Föremålet innan konservering.

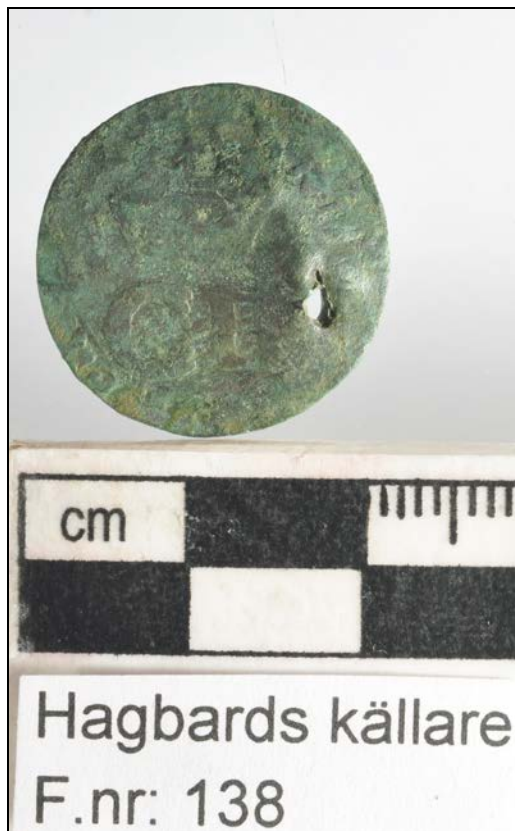
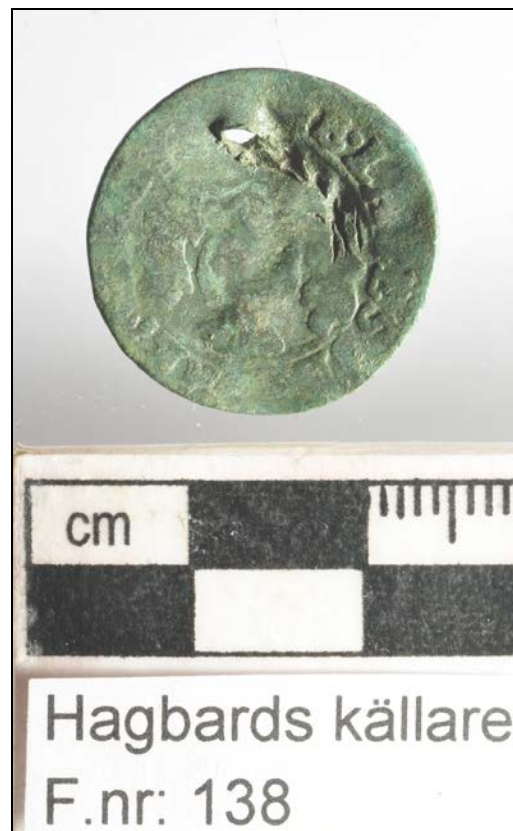
Föremålet efter behandling.

Myntet rengörs mekaniskt under mikroskop med dentalverktyg och trästicka samt mjuk pensel, för att avlägsna hårdare föroreningar. I det slagna hålet noterades petrifierade textila trådar i ringa omfattning, på grund av dess status förlorades samtliga. De ömtåliga ytorna rengörs endast med 80%-ig etanol samt urlakas i flera bad med avjoniserat vatten. Dehydrering i 95%-ig etanol med följande kontrollerad torkning. Behandling med BTA 3% i etanol, lufttorkning. Ytorna skyddas med Inkralack 3% i toluen samt lufttorkas.
