## Glimmingehus festsal

### En byggnadsarkeologisk undersökning

Rapport över byggnadsarkeologiska undersökningar  
av Glimmingehus, Vallby 5:1, Vallby socken,  
Simrishamns kommun, Skåne län

University of Lund  
REPORT SERIES,  
DEPARTMENT OF ARCHAEOLOGY AND ANCIENT HISTORY  
No. 103  
Lund 2024

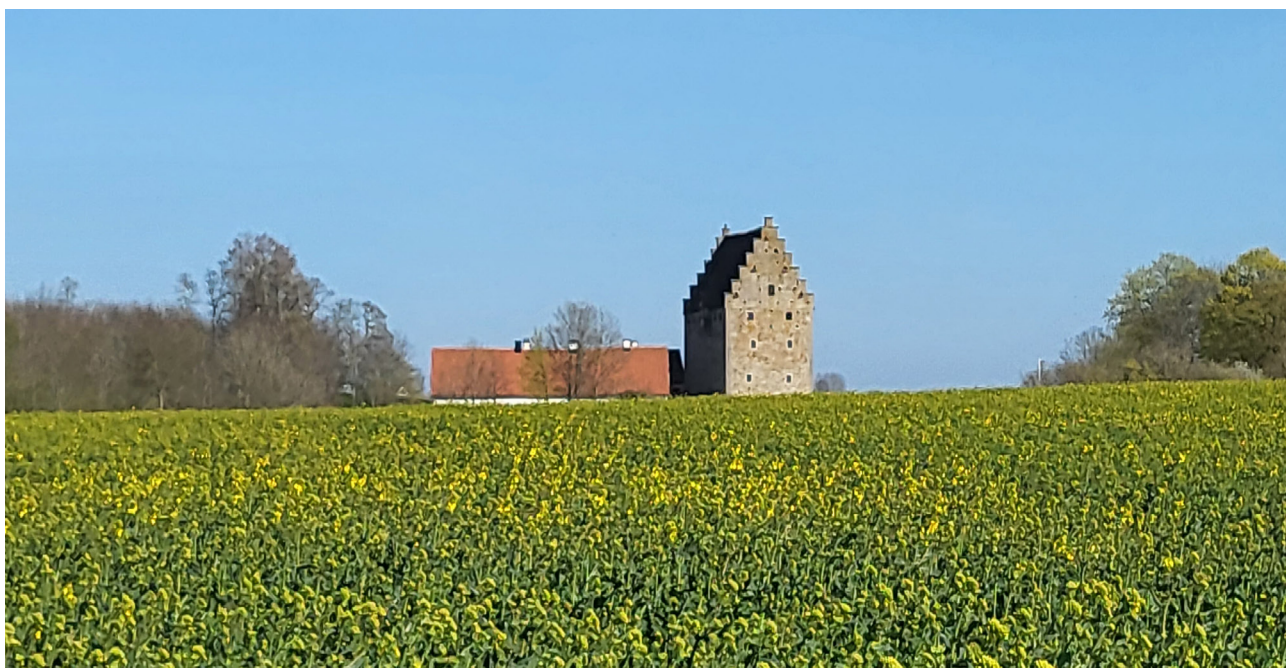
Fig. 1 Glimmingehus fotograferat från väster. Foto: Sara Williamsson, 2024.

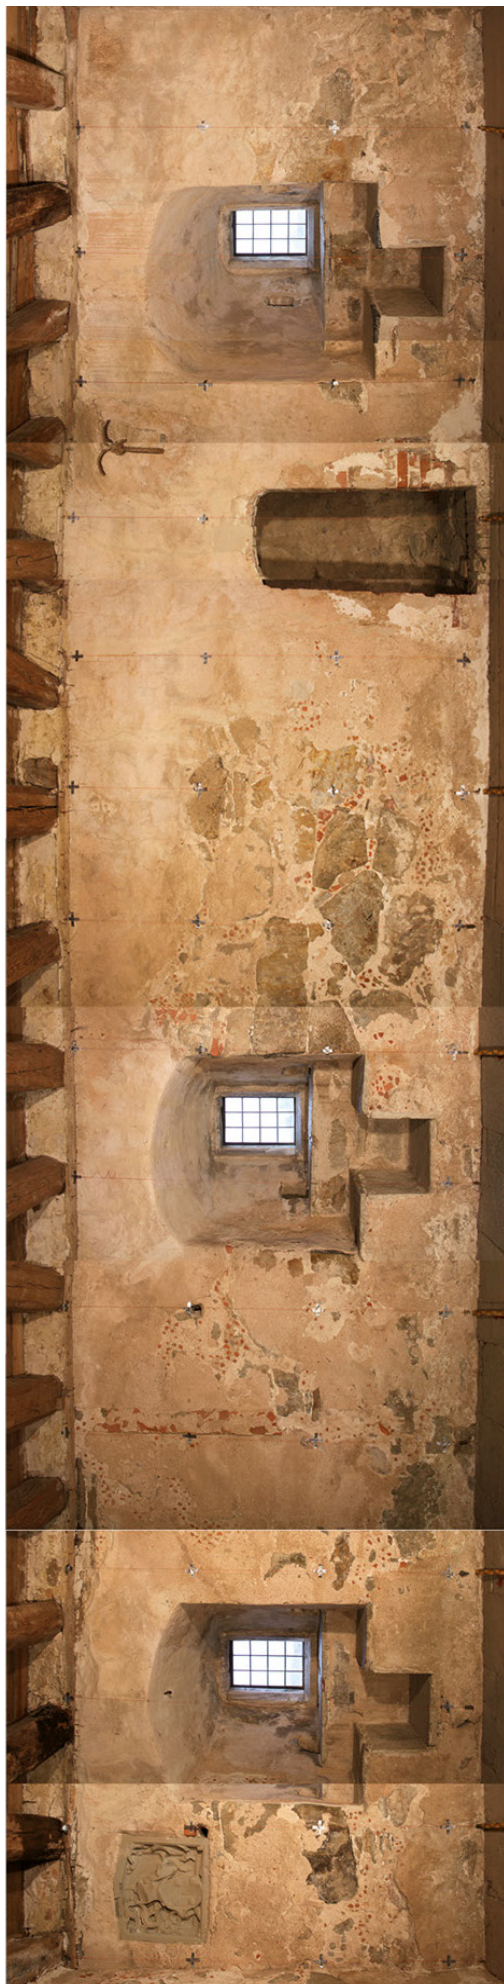
Fig. 4 Ett exempel på hur fotounderlaget för ritningarna rektifierats och monterats ihop. Rum 1, södra väggen. Notera att fokus legat på att göra väggytorna så korrekta som möjligt, med följd att tak och golv stundtals skevar. Foto: Tina Westergren, 2011.

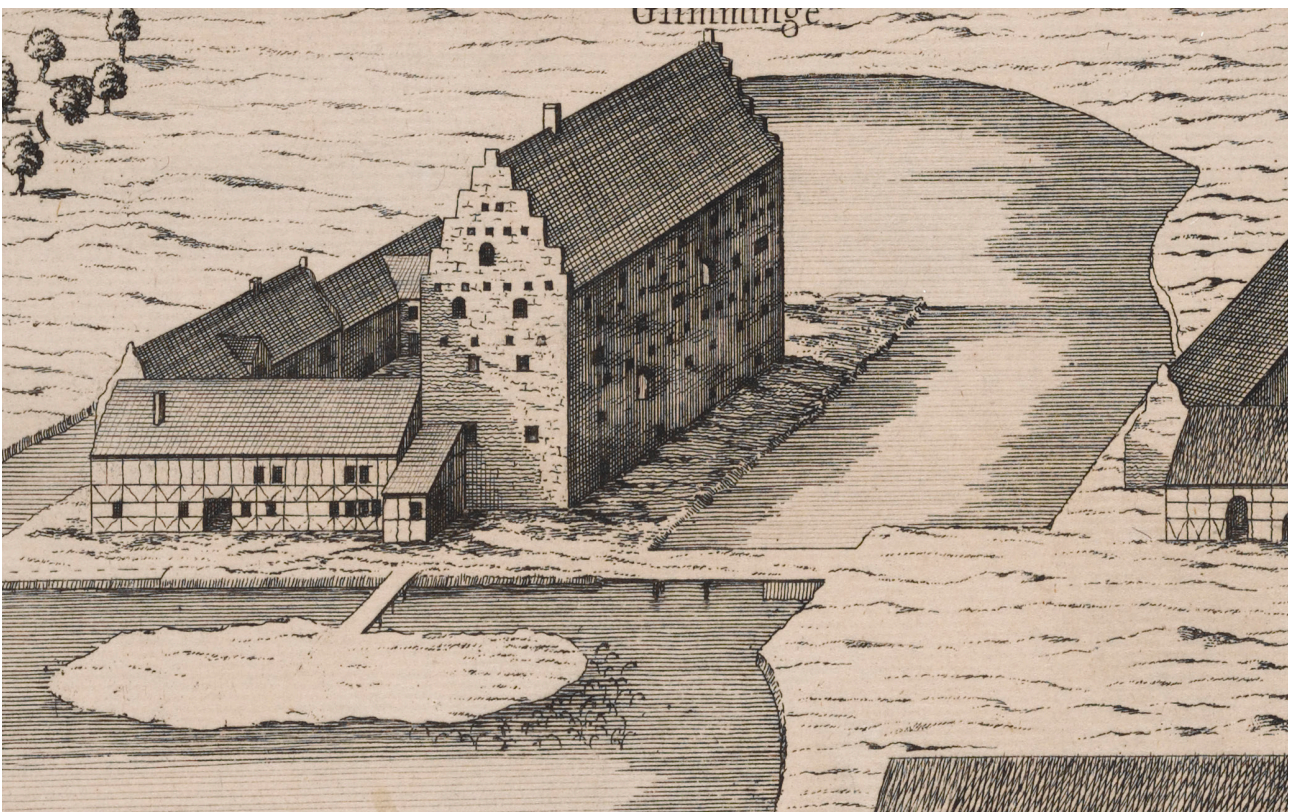
Fig. 5 Glimmingehus avbildat från sydväst, år 1680, av Gerhard von Burman. Senare bearbetat av Abraham Fischer. Ur von Burman & Fischer, 1756. Public domain.

År 1777 besökte konstnären Carl Gustaf Gottfreid Hilffeling Glimmingehus. Hans teckningar visar bl.a. stentavlan över ingången och av reseanteckningarna framgår det att hela huset vid tidpunkten användes som sädesmagasin (Wallin 1979: 160). På 1700-talet publicerades även genom adjunkten Abraham Fischer flera äldre teckningar av skånska herresäten. Teckningarna gjordes redan 1680 av ingenjörskaptenen Gerhard Buhrman, men i publikationen gjordes de om till kopparstick och enligt titelbladet "förnyades" de. Glimmingehus syns på ett av uppslagen från sydväst, omgiven av en vattenspegel. Man kan särskilt notera att både tak och skorsten syns på bilden, trots att den bör vara gjord efter Hintzkes rivningsförsök. Det är även tydligt att gavelfönstren på våning 3 har ett annat utseende än fönstren på våningarna under. Man kan också se två utstickande priveter på byggnadens sydsida (se fig 5).

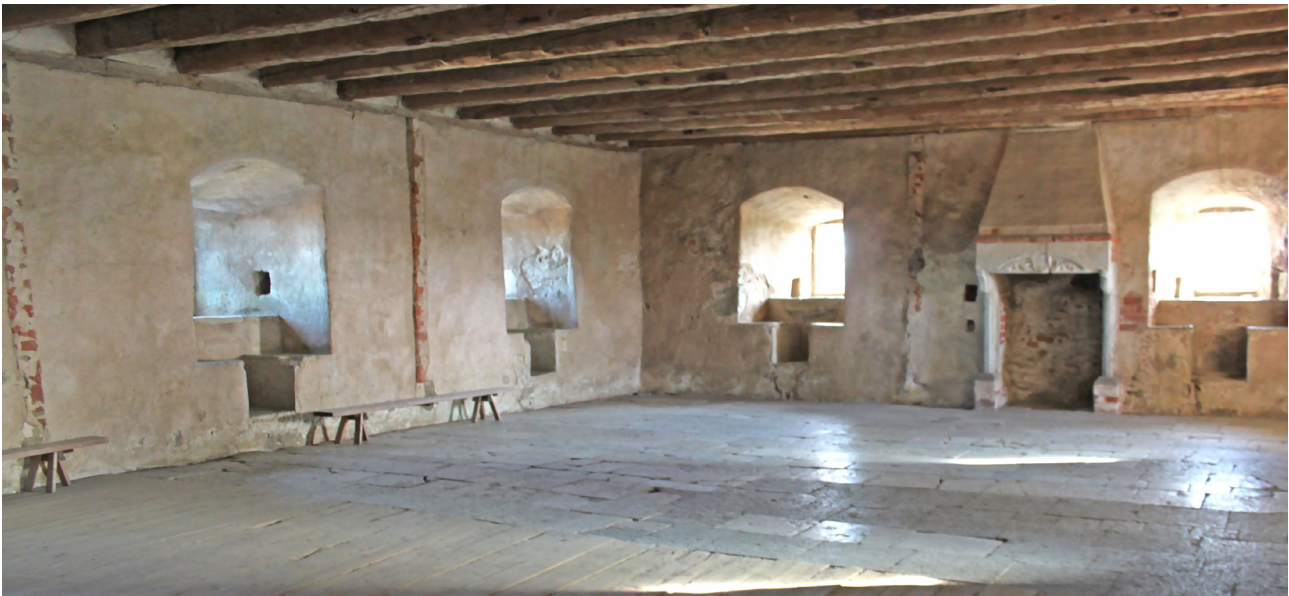
Fig. 6 Rum 1 fotograferat från sydväst. Lägg märke till den öppna spisen som inte är placerad mitt på väggen, utan är förskjutet söderut, samt de lodräta utjämningskiften. Foto: Sara Williamsson, 2011.

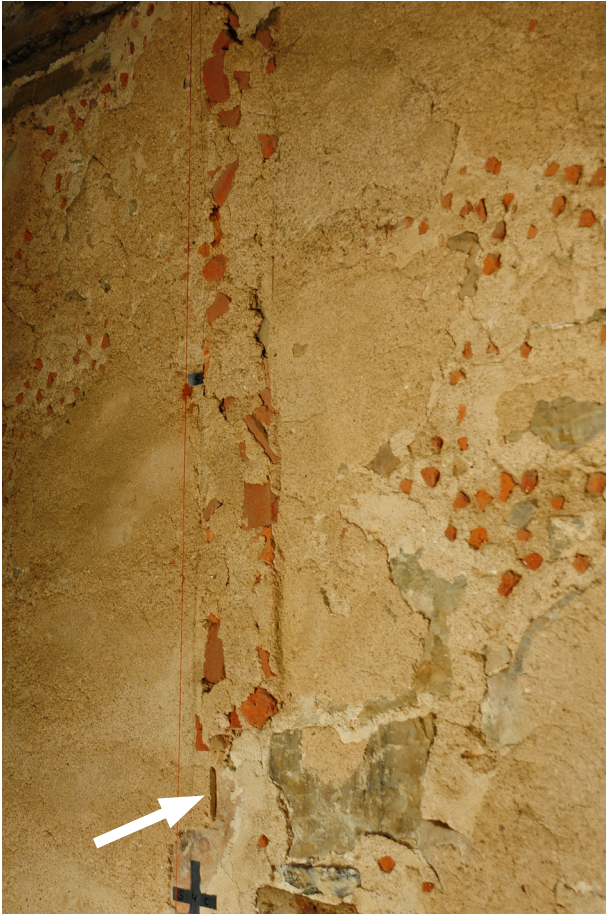
Fig. 8 ett utjämningskift (kontext 136) på södra väggen, rum 1. Notera att det saknas puts under utjämningskiftet. Pilen markerar en tydlig kant i putsen där den tidigare legat an mot utjämningskiftet. Ritning 1S2. Foto: Tina Westergren, 2011.

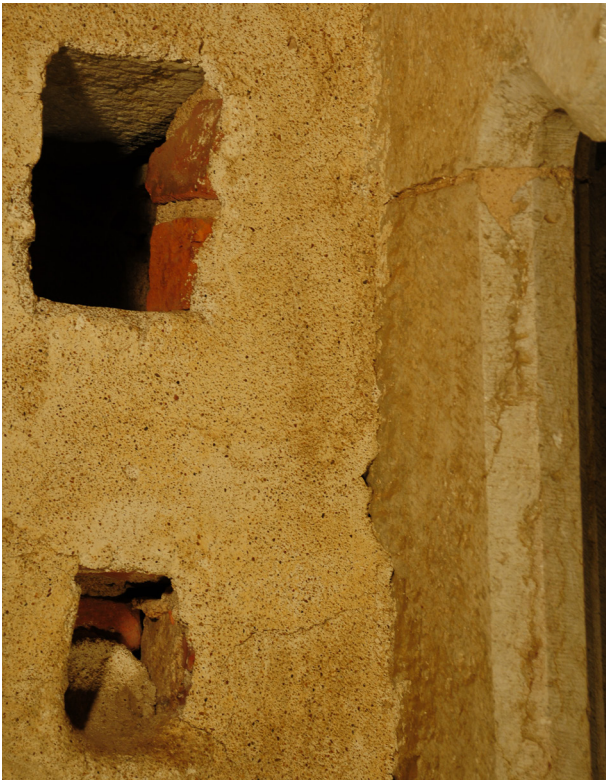
Fig. 9 De två igenmurade röckkanalerna, norr om spisen. Ritning 1Ö2. Foto: Tina Westergren, 2011.

på att man där anslutit en bilägg- eller sättugn. Att hålen är så pass små, det största är 17 x 21 cm stort, tyder på en sättugn med egen eldningslucka. Anordningen kan jämföras med t.ex. Carl Gustaf Wrangels paradsängkammare på Skokloster, där en öppen eldstad senare fått en sättugn av kakel ansluten (Eriksdotter & Anglert 2018: 78). Vid utgrävningarna av vattengraven på 1930-talet fann man också renässanskakel till en sättugn (se t.ex. LUHM 22028: 697-701, 721-724). För att få plats med den nya sättugnen har man behövt ta bort korsvirkesväggen mellan det nordöstra och sydöstra rummet. Det är möjligt att man tog bort samtliga korsvirkesväggar vid samma tidpunkt, men det är svårt att veta säkert. Det som talar för att samtliga innerväggar togs bort i fas II, innan Hintzkes rivningsförsök, är det faktum att delar av stengolvet kan ha ersatts med trägolv i samma fas – när trägolvet lades verkar skorstenen från köket fortfarande ha varit kvar, brädorna slutar tydligt i en fyrkant där skorstenen bör ha gått upp. Placeringen av händelsen till fas II är dock baserad på antagandet att Hintzke verkligen rev ner skorstenarna, som han skrev att han skulle göra (Weibull 1906: s. 333ff), och att han dessutom rev köksskorstenen ända ner till våning 1. Det är möjligt att skorstenen revs först senare, eller att Hintzke inte hann riva den ner till dagens nivå, mellan våning 1 och 2. I så fall kan det istället vara Hintzke som rev ner övriga korsvirkesväggar och sedan även började plocka bort stengolvet i rum 1. Han skriver den 20 juni, 1676, i ett brev till generalguvernören Fabian von Fersen att han planerar "... att få alla de trenne störste loftrummen bort idag och imorgon" (Weibull 1906: 333ff). Det är oklart vilka rum som åsyftas, men om det inte är rum 2 som det handlar om kan det vara korsvirkesväggarna i rum 1. Trägolvet hör i så fall istället till fas III. Period II avslutas med Hintzkes rivningsförsök. Troligtvis lyckades han ta bort nästan hela takbjälklaget i rum 1, endast tre hela, ursprungliga bjälkar finns idag kvar, samt riva skorstenarna och ta bort det ursprungliga dörrbladet i dörröppningen från trapphallen – han beskrev vid sitt besök våren 1676 att där då fanns en järn(beslagen) dörr (Weibull 1873: 59). Eventuellt är det också Hintzke som

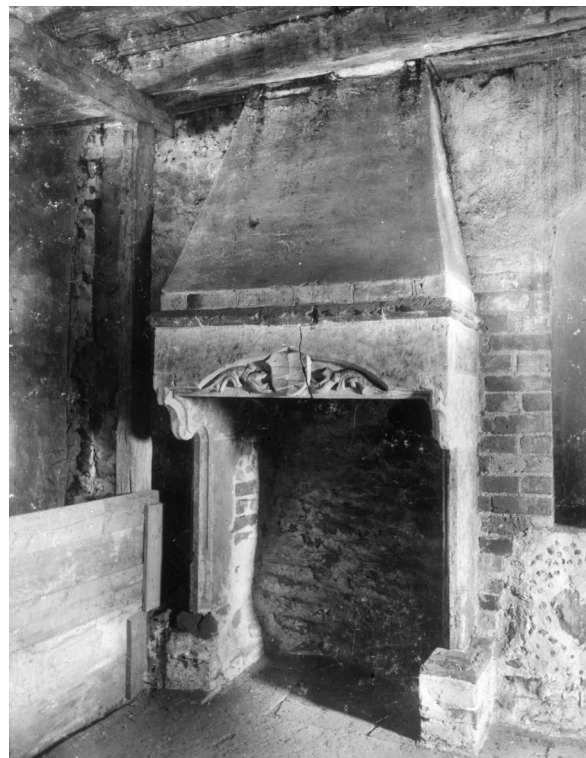
Fig. 10 Den öppna spisen med en sentida stödkonstruktion på norra sidan (se Anjous ritning, fig. 7). Foto: P. Bagge, ur Rydbeck 1909. Public domain.

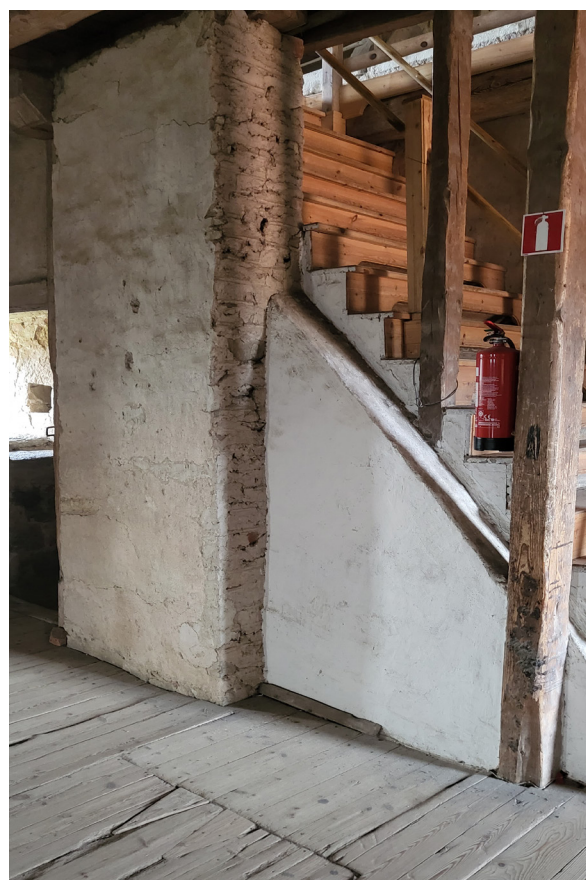
Fig. 11 Trappan fotograferad från NV. Notera fyrkanten i trägolvet, där skorstenen gått upp, samt avtrycken efter skorstenens tegel på väggpartiets norra sida. Murpartiet under trappan tillkom på 1900-talet. Foto: Sara Williamsson, 2024.

(Williamsson, kommande publikation). Under denna period förändrades rum 1 genom mindre puts-lagningar, en lagning av stengolvet med nya stenplattor och avlägsnandet av stödkonstruktionen. En större puts-lagning gjordes på den norra sidan av den öppna spisen, då puts-skadorna efter sättugnen doldes. Allra störst förändringar skedde vid trätrappan i rummets västra del. En tegelmur sattes upp under det östra vagnstycket, där skorstenen tidigare gick upp – väggpartiet finns inte på ett foto som publicerades 1917 (Hahr 1917: 32) och 2010 byggdes nya sättsteg och räcken ovanpå de gamla sättstegen.

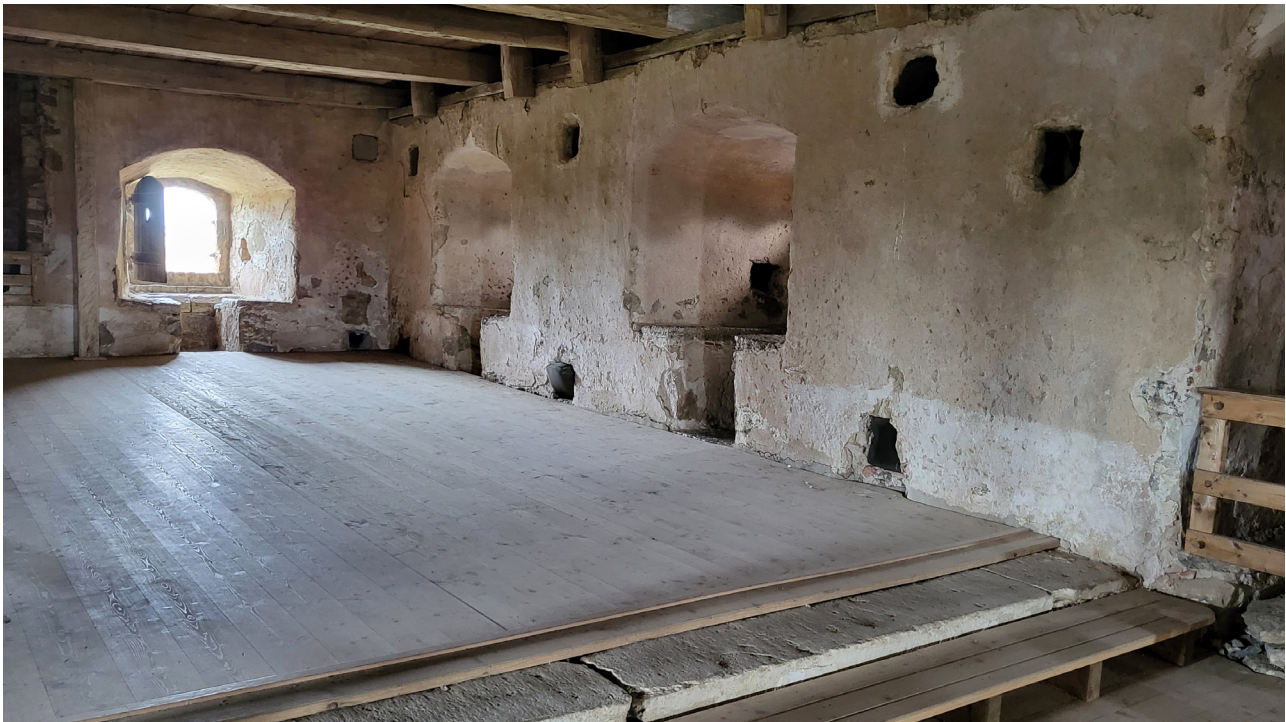
Fig. 12 Rum 2 fotograferat från sydost. Notera nivåskillnaden i golvet, samt de avfasade bockbenen som slutar nedanför murkrönet. På fotot syns också några av de genomgående, fyrkantiga hålen.  
Foto: Sara Williamsson, 2024.

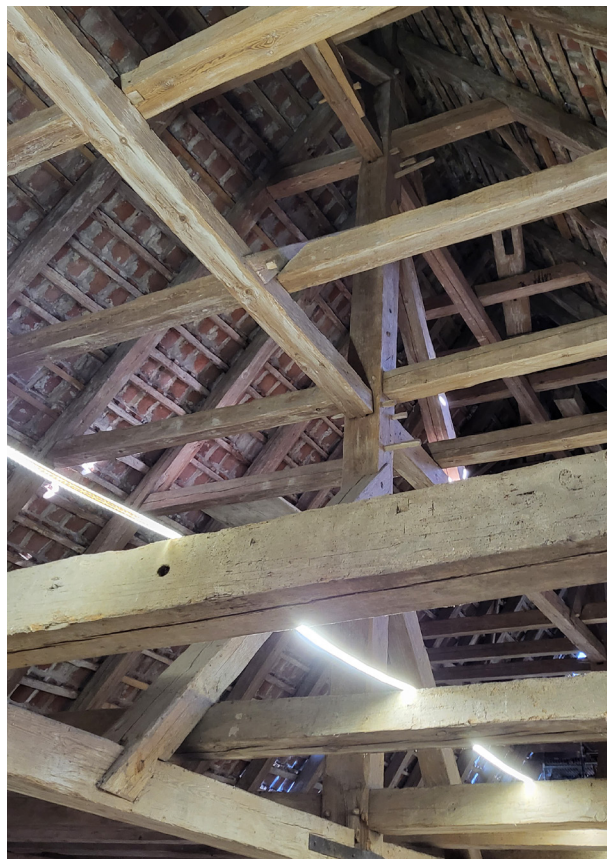
Fig. 13 Takstolen på Glimmingehus. Mitt i bilden syns en av de fem s.k. kungarna. Det ljusa strecket är en ljusslinga, utlagd för byggarbeten. Foto: Sara Williamsson, 2022.

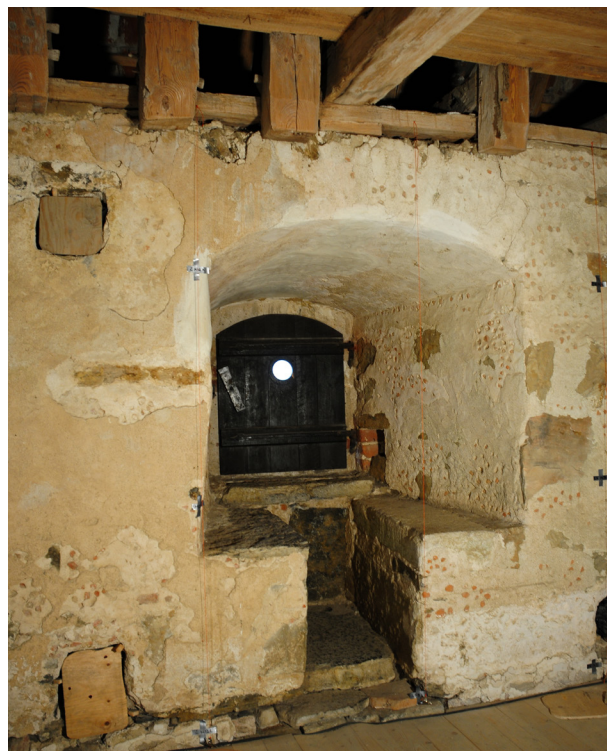
Fig. 14 Fönsternisch (kontext 216). Notera sittbänkar av Komstadkalksten och gotländska kalksten, samt Komstadkalkstenen i golv samt väggbeklädnad. På murkrönet ser man de avfasade bockbenen. Foto: Tina Westergren, 2011.

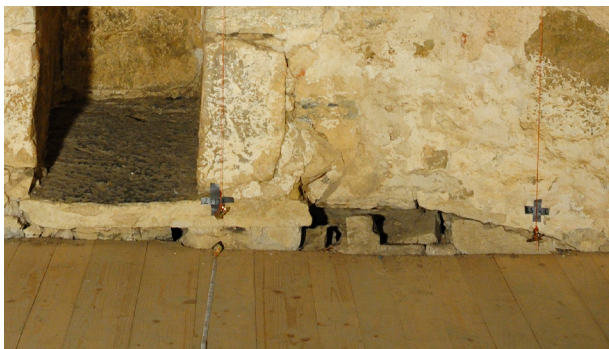
Fig. 15 i hela rum 2 löper en skada i golvnivå. Detaljfoto från södra väggen, se ritning 2S3. Foto: Tina Westergren, 2011.

Förutom att laga skadan avfärgar man under perioden också en gulvit bård med kalkfärg i nederkant av hela rummet, liknande kalkavfärgningen i rum 1. Denna bård har även en senare tunn, vitbeige kalkavfärgning som återfinns i hela rummet men tydligast på den västra väggen. Liksom i rum 1 hör kalkavfärgningen troligtvis samman med att man börjar förvara säd i stenhuset. Vad gäller karnapet är det troligtvis under denna period som det får dagens utseende. Detta baseras på de äldre skrift-

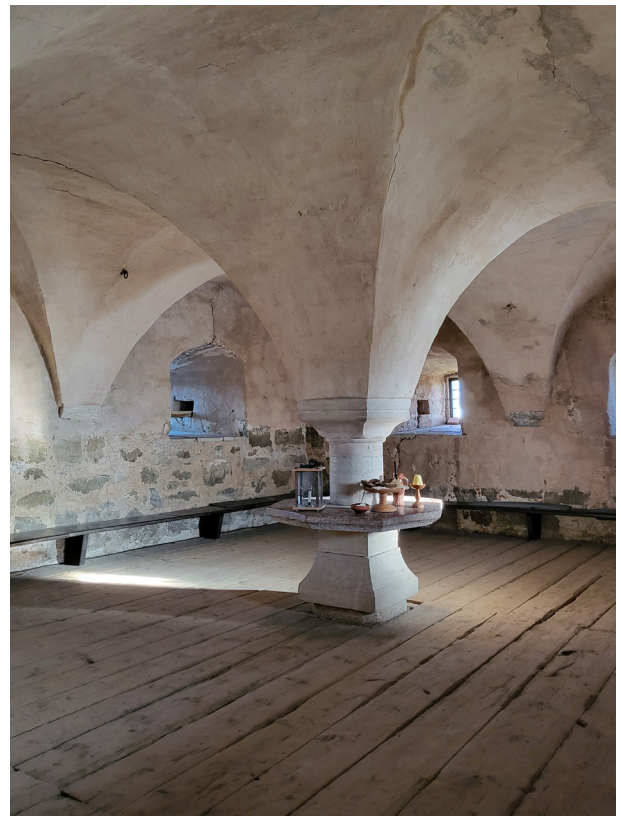
Fig. 18 Borgstugan fotograferad från sydväst. Notera kolonnen och bordet i mitten av rummet. Foto: Sara Williamsson, 2022.

På våningen under rum 1 finns ett kryssvälvat rum som brukar kallas för Borgstugan. Rummet har spår efter nu försvunna träpaneler eller bänkar längst med väggarna, är putsat och har flera dekorativa

stenarbeten, så som en kolonn mitt i rummet vilken bär upp valven. Ett förslag kunde vara att detta rum användes som festsal. Det som talar för förslaget är den påkostade inredningen. Det som talar emot det är dels storleken på rummet, då det upptar mindre än halva våningsplanet, dels det faktum att kolonnen i mitten av rummet inte lämnar mycket utrymme för ett dukat långbord. Man skulle helt enkelt inte få plats med särskilt många gäster i rummet. Kolonnen skulle dessutom skymma gäster/honnörsbord. Det är dessutom ett rum som saknar sittbänkar i fönsternischerna. Istället är fönstren högt placerade och har fönsterbänk genom hela muren.
