## Armerade gasbetongkonstruktioner

### Bedömning av risker i det svenska byggnadsbeståndet

Thelandersson, S., Gunder, M., Burström, P. G., & Emilsson, A. (2024). *Armerade gasbetongkonstruktioner: Bedömning av risker i det svenska byggnadsbeståndet*. (Rapport TVBK; No. 7069). Lunds tekniska högskola, Avdelningen för konstruktionsteknik.

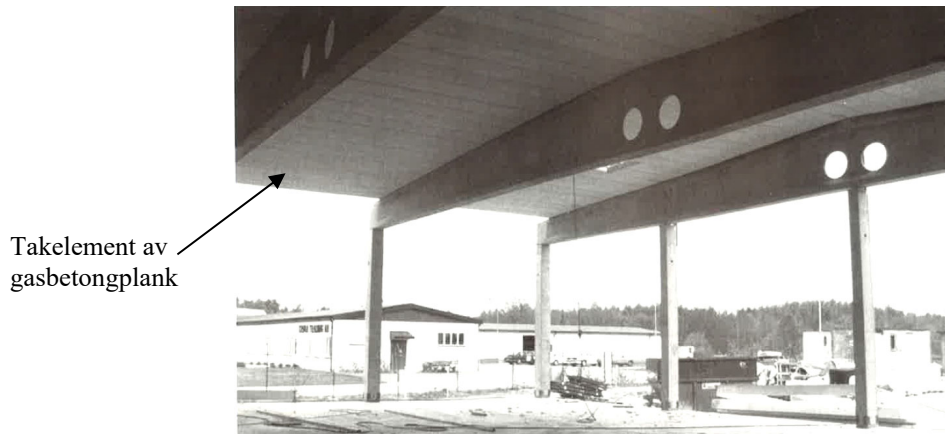
**Figur 1.** Hallbyggnad med gasbetongelement som sekundärbärverk. Bild från Lättbetonghandboken (1993).

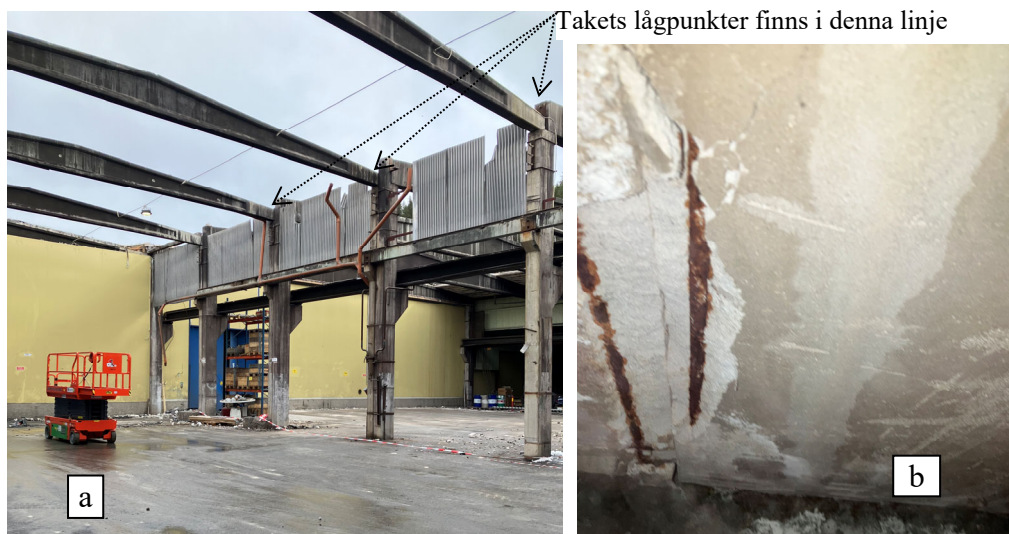
**Figur 4.** Industribyggnad från 1958. a) Efter nedmontering av takelementen. b) Exempel på skador före nedmontering.

En industribyggnad i Lesjöfors, Filipstads kommun, färdigställd 1958, har använts för tillverkning av metallfjädrar fram till 1985. Därefter har byggnaden använts som kallager. Taket var uppbyggt av 5 m långa armerade gasbetongelement. Yttertaket monterades ned 2024 på grund av omfattande skador, se Figur 4.

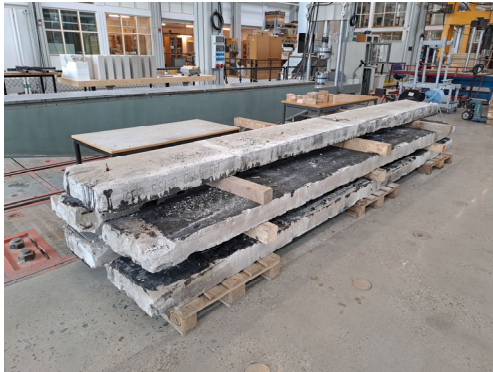
**Figur 5.** Provelement från 65 år gammal industribyggnad

Figur 5 visar de fem provelementen på plats i LTH:s laboratorium.

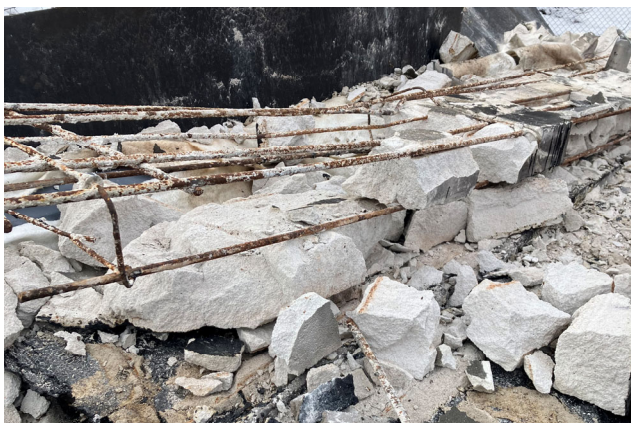
**Figur 8.** Foto från rivningsarbetet. Visuella tecken på korrosion genomgående på armeringen.

För de testade elementen observerades också att korrosionsskyddet för armeringen hade utförts genom ytiskt av cementslam. Korrosion observerades genomgående längs hela armeringsjärnens ytor, vilket också kunde ses vid rivningen av taket på plats, se Figur 8. För de testade elementen var korrosionen ytlig och har inte reducerat armeringens tvärsnittsarea.

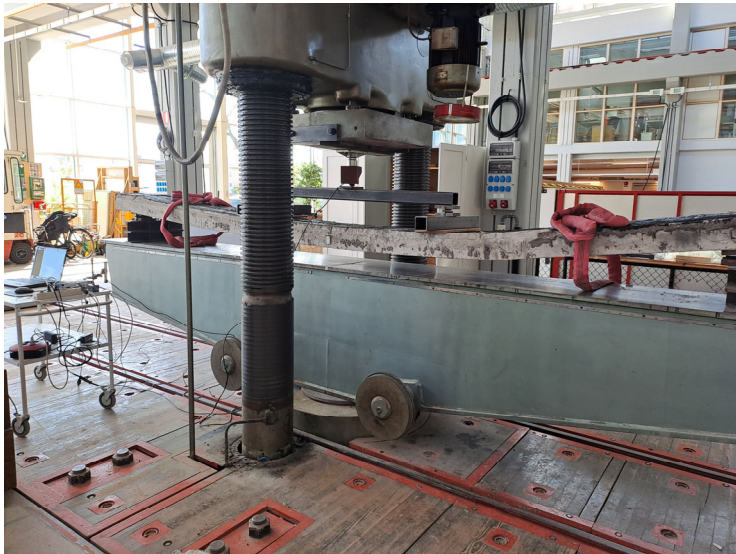
**Figur 13.** Böjtest av takelement i provningens slutskede

Observationer som gjordes vid försöken är att elementen uppvisar stora deformationer vid böjning men fungerar mycket robust i den meningen att även vid mycket stora nedböjningar sker ingen kollaps, se Figur 13. Maximal nedböjning när provningen avbröts, var av storleksordningen 200 mm, motsvarande  $\approx L/25$ . Till skillnad från ordinär betong får man få eller inga dragsprickor i underkant ens vid hög momentbelastning. Detta beror på att man använder slätarmering med begränsad vidhäftning mot gasbetongen. I slutskedet fungerar armeringen i elementet som en hängande lina som är förankrad vid ändarna. Förankringen i de provade elementen fungerade tillfredsställande fram till denna punkt.

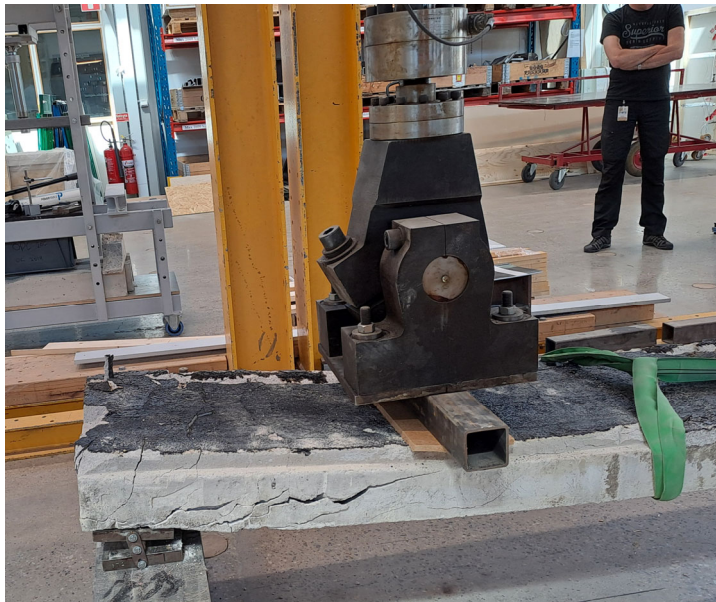
**Figur 16.** Skjuvbrott i takelement.

Man ser här ett nära linjärt förlopp fram till att tvärkraftsbrott inträffar vid  $P_u = 6,8$  kN. Vid denna last är tvärkraften invid stödet  $V_u = 5,95$  kN och maxmomentet  $M_u = 3,6$  kNm. Man kunde tydligt observera att brotlasten i dessa försök är kopplad till förankringsbrott/skjuvbrott, se t.ex. Figur 16.

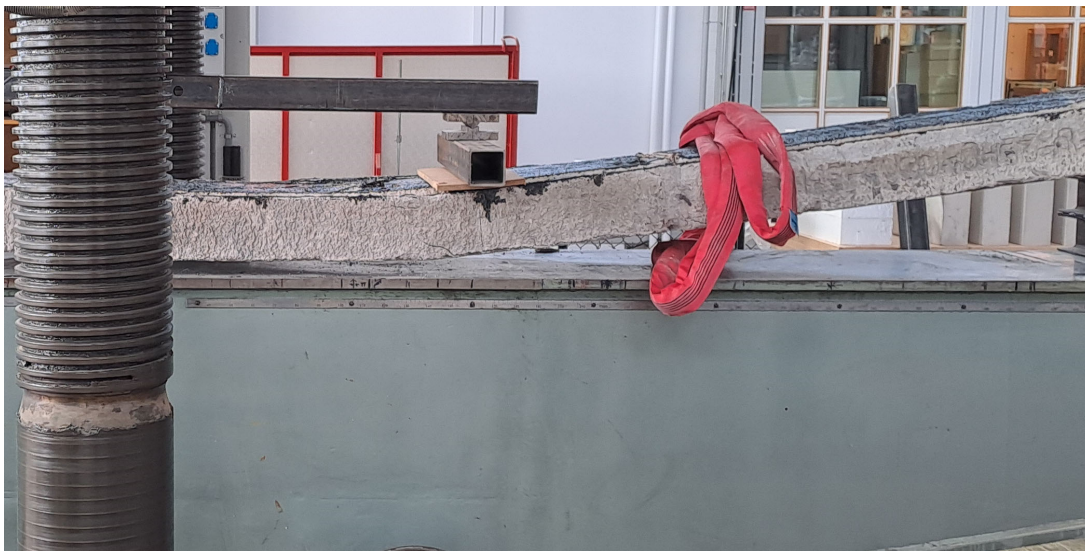
**Figur 17.** Närbild från böjförsök vid kraftig nedböjning
