## Friläggning, dokumentation samt provtagning på Bulverket och i Tingstäde träsk Arkeologisk forskningsundersökning 2024

# Friläggning, dokumentation samt provtagning på Bulverket och i Tingstäde träsk

Arkeologisk forskningsundersökning 2024

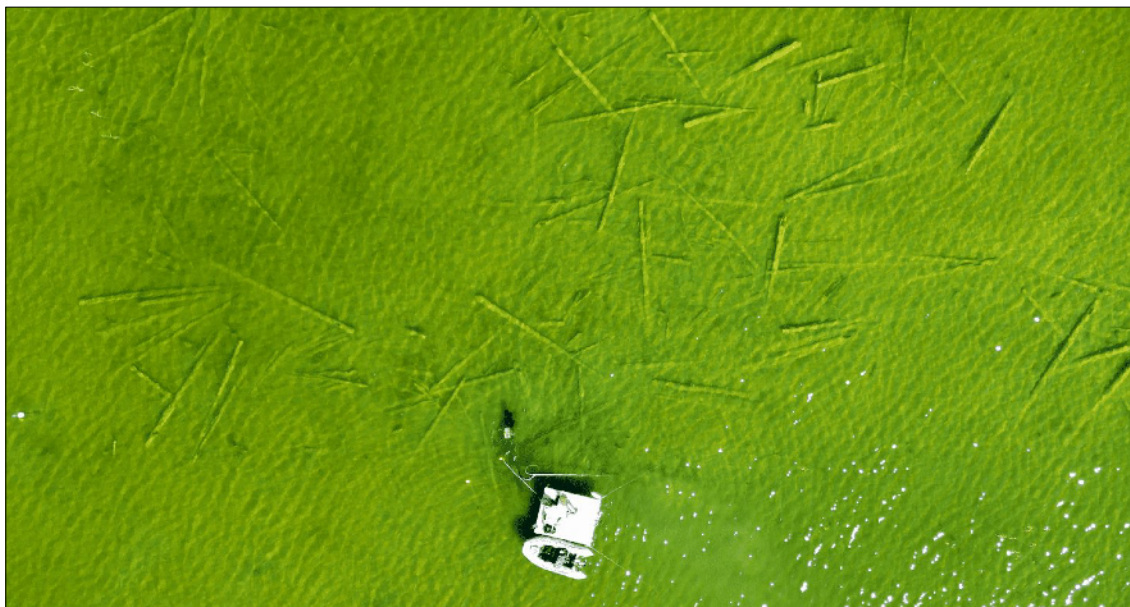
**Fig. 7.** Drönarfoto från undersökningarna 2024 i område A vid Bulverkets sydvästra hörn. Notera dykaren strax utanför dykplattformen. Fotot orienterat med med norr uppåt visar ett fåtal procent av hela fornlämningen. Foto: Peter d'Agnan.

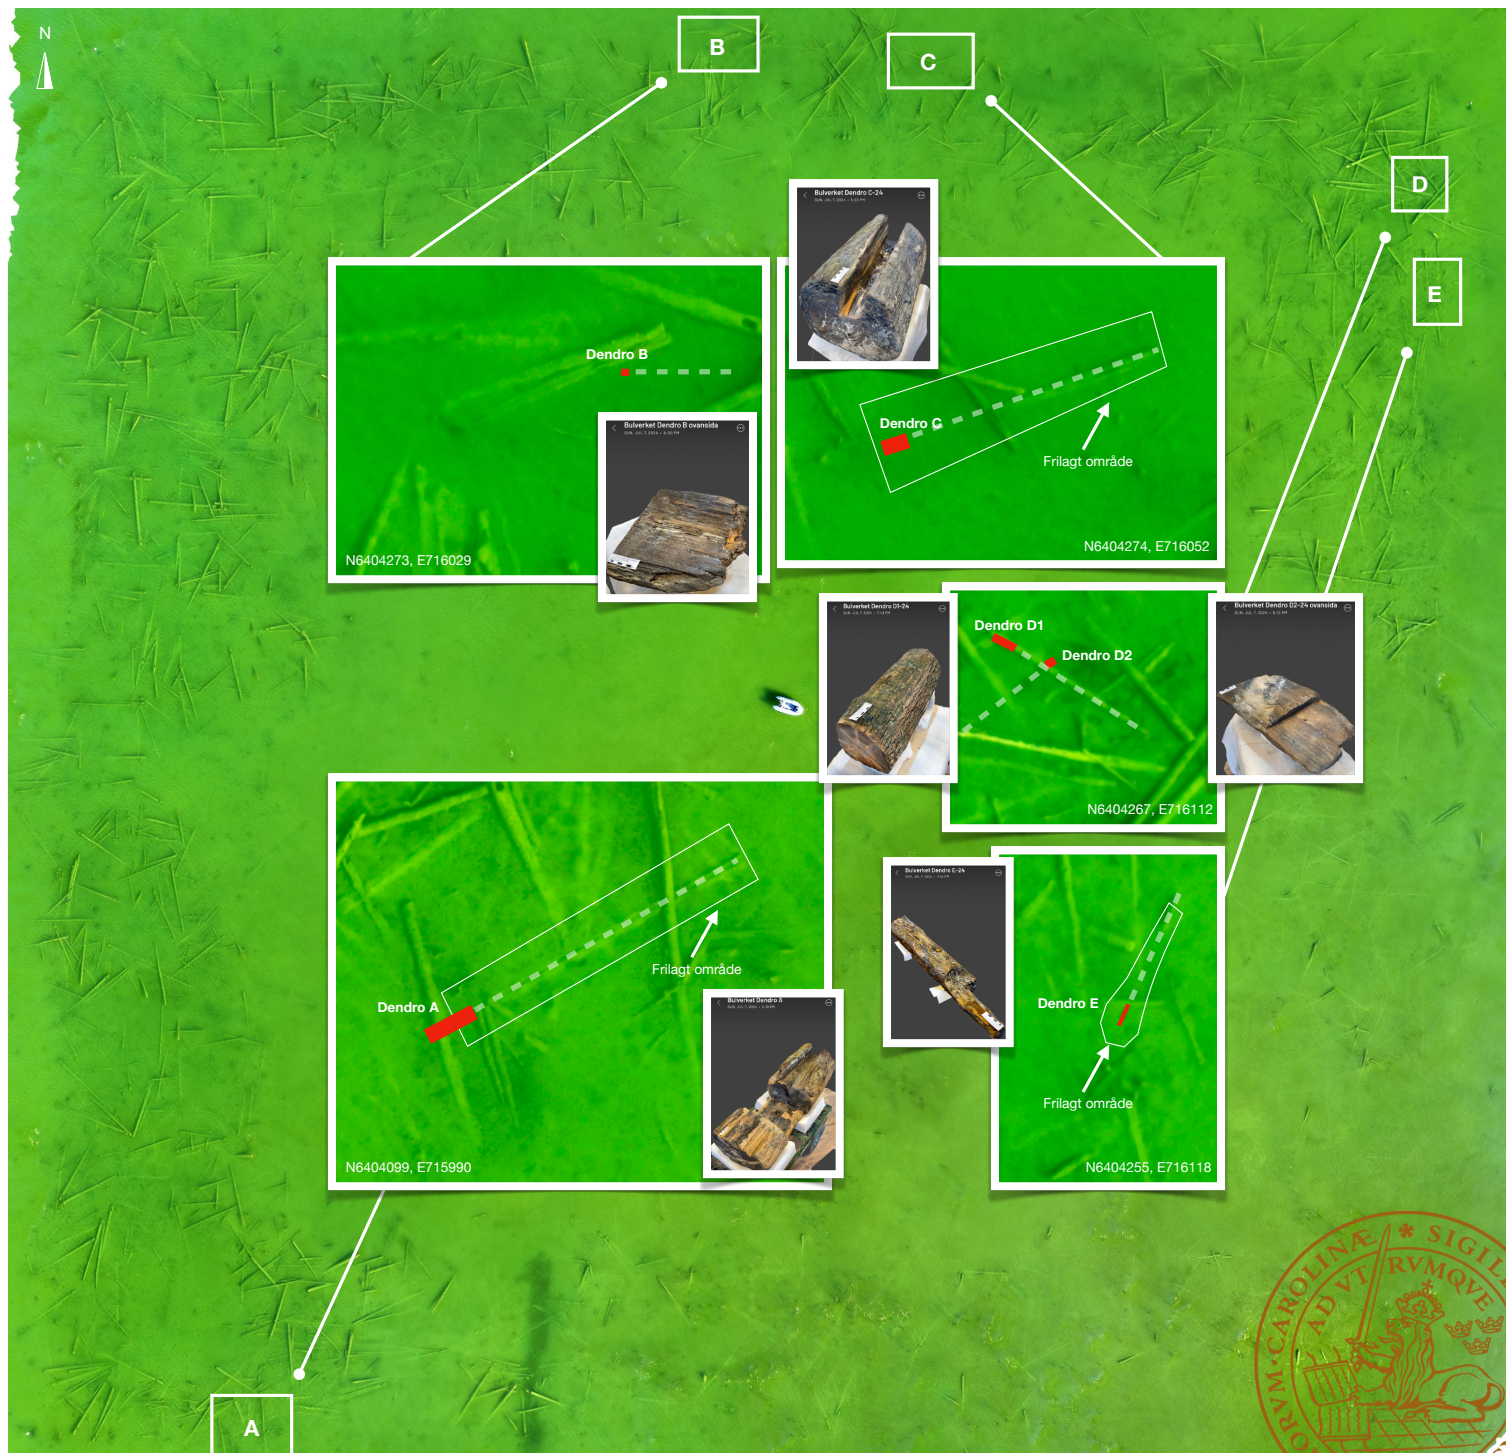
Undersökningsplan över Bulverket. Ortofoto från 3D-modell. Koordinater anger mittpunkter med ett par meters noggrannhet. Skala ej beräknad. 3D och plan: Peter d'Agnan. Se även fig. 2 för översikt.

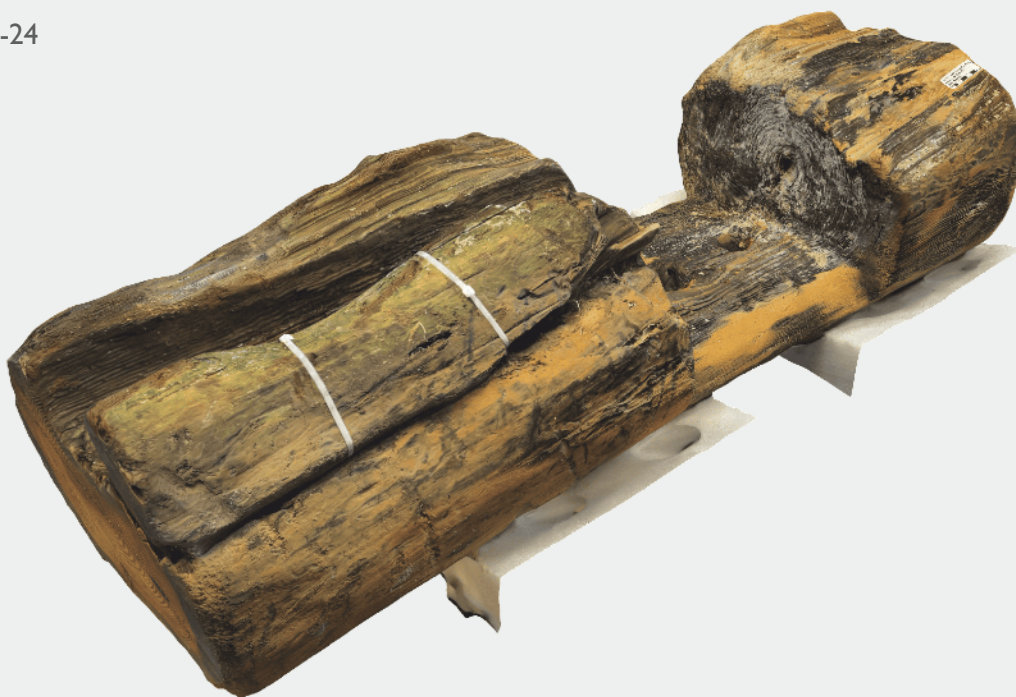
Modellerna presenteras A-E och är utförda av Peter d'Agnan. Svartvita skalorna är 0,05 m. långa.

Prov A-24 (prov nr. 12769) från en del av en stavverkskonstruktion hade vankant men fick osäkert fällningsår till vintern 1118/1119. Prov B-24 (prov nr. 12770) var en plank som troligen suttit i spåret på stavverksyllen inom område B. Den hade vankant och kunde med säkerhet sägas ha fälts vintern 1129/1130. Prov C-24 (prov nr. 12771), också en stock från ett stavverk, hade inte sista årsringarna kvar och fick beräknade fällningsår mellan 1124-1154. Prov D1-24 (prov nr. 12772) kom från ena änden av en förmodad bindbjälke i en bred ramkonstruktion. Många årsringar hade bilats bort då bjälken är fyrkantshuggen och fick beräknade fällningsår mellan 1102-1132. D2-24 (prov nr. 12776) som var änden på en tunn plank låg inkilad under bjälken D1-24. Den hade årsringar nära vankant och fick beräknade fällningsår mellan 1131-1135. Prov E-24 (prov nr. 12773) var änden på en klen stock från en knuttimrad byggnad, troligen en gavel med tanke på längden. Den gick inte datera men sista årsringen hade sommarved från juli-augusti.
