Sprickbildning i puts på isolering: slutrapport

SPRICKBILDNING I PUTS PÅ ISOLERING

Slutrapport

Kenneth Sandin

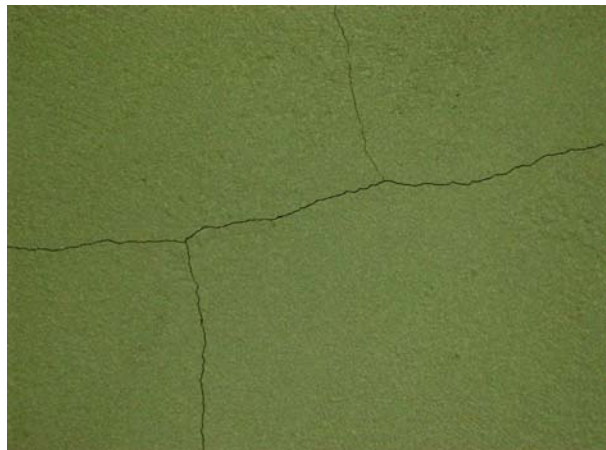
Sprickbildningen skedde normalt i ett masknät med maskvidd mellan 0.5 och 2 meter. Sprickbredden kunde variera mellan 0.05 mm (knappt synlig för ögat) och 0.5 mm. Typiska sprickmönster illustreras i FIGUR 1. Av den vänstra bilden framgår även att putskakorna mellan sprickorna har böjt sig. (Bilden är tagen i släpljus.) Denna böjning varierar kraftigt med väderleken, vilket innebär att det ibland är svårt att se sprickorna medan vid annan väderlek sprickorna syns mycket tydligt.

FIGUR 1. Typiska sprickmönster.

Den sprickbildning som uppstod i praktiken skedde normalt kort tid efter färdigställandet, i vissa fall endast några veckor efter putsningen. Generellt gällde att sprickbildningen visade sig i samband med den första uttorkningen efter putsningen eller efter uttorkningen efter det första slagregnet. Gjordes putsningen på sommaren kunde sprickbildningen ske efter någon vecka då putsen torkade ut. Skedde putsningen sent på hösten kunde sprickbildningen i stället ske på våren då putsen torkade ut för första gången.
