## Sprickbildning i puts på isolering - undersökning av grundläggande mekanismer - del 2

## **SPRICKBILDNING I PUTS PÅ ISOLERING**

### **Undersökning av grundläggande mekanismer – del II**

Rapport TVBM-3132

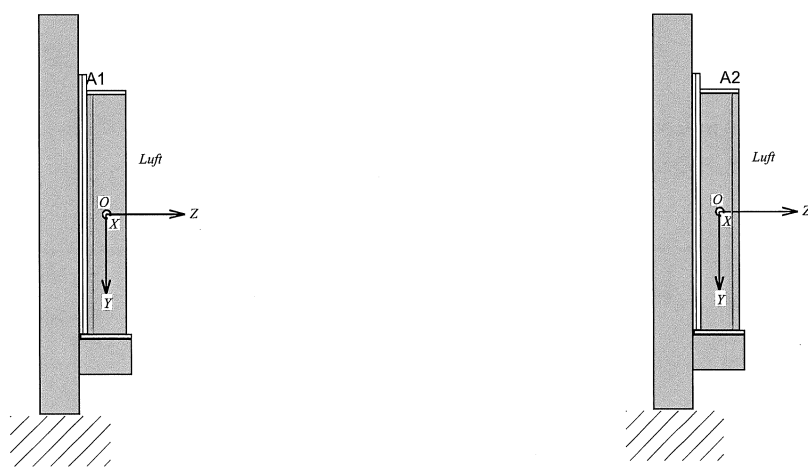
I detta avsnitt redovisas de provningar som utfördes för att studera skillnaden mellan stålnät och glasfibernät samt placering av armeringsnätet. Provningarna utfördes med 10 mm putsremsor tillverkade på det sätt som beskrevs tidigare. I figur 9 visas uppställningarna för en putsremsa (remsa med armering A1) med armering nära insidan och en putsremsa (remsa med armering A2) med armering nära utsidan. Det avsedda täckskiktet över armeringsnäten var 2 mm. Vad det gäller stålnät kunde detta mål inte infrias på grund av att det var svårt att framställa helt raka armeringsnät.

*Figur 9 Putsremsor med armering nära insida respektive utsida.*

Remsorna göts liggande i en form. Formens botten var en aluminiumplatta täckt med en teflonfolie. I fall A1, figur 9, lades ett tunt lager, ca 2 mm, puts först. Därefter placerades armeringen. Härfter lades ytterligare putsbruk för att uppnå önskad tjocklek.

Remsan med armering enligt fall A2, figur 9, tillverkades i stort sett på samma sätt. Skillnaden var att ett tjockt lager bruk lades in i formen före montering av armering.
