Frostbeständigheten hos armerade betongbalkar förstärkta med kolfiberkomposit

Hassanzadeh, Manouchehr

TVBM-3102

Lund 2002

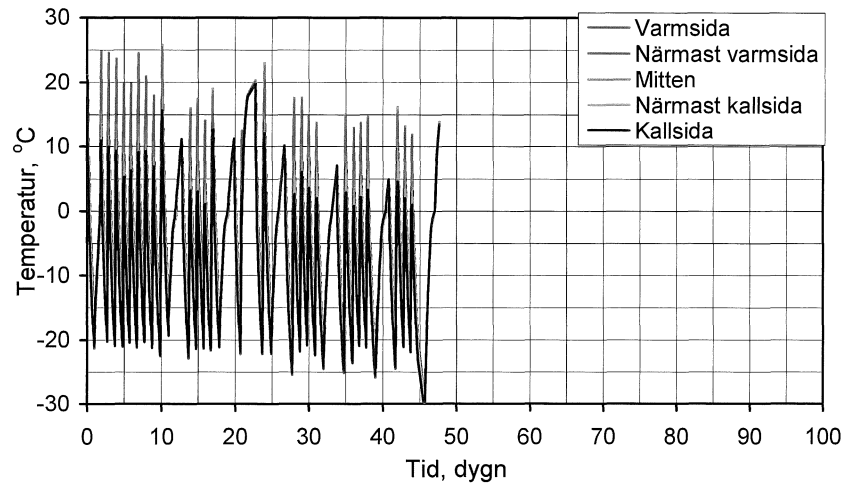
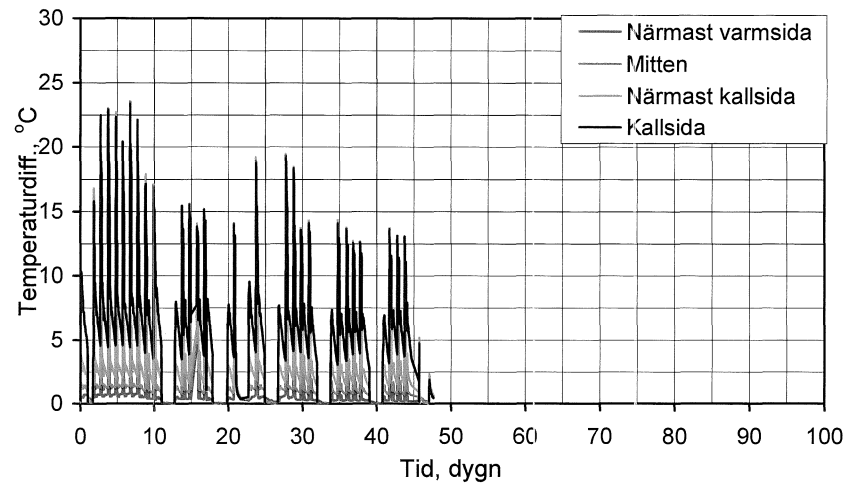
I figur 6 visas mätningar från en balk. Balken var obelastad och förstärkt. Balken var vattenlagrad en vecka före frysning men hade inte tillgång till vatten under frysning. Resultaten redovisas med hjälp av fyra figurer. Figur 6a visar temperaturen som funktion av tiden i fem olika punkter i balken. Figur 6b visar differensen mellan temperaturen på balkens ovansida, varmsida, och temperaturerna på de resterande 4 punkterna i balken. Figur 6c visar temperaturvariationen genom balken vid olika tillfällen under frysning. Figur 6d visar temperaturvariationen genom balken vid olika tillfällen under upptinig.

Som framgår av figur 6c och 6d är temperaturgradienten inte så stor inom balken. Skillnaden mellan temperaturen vid övre armering och undre armering är ca 5 °C. Skillnaden mellan balkens ovankant och underkant kan dock bli stor. Vid vissa tillfällen är den större än 20 °C, se figur 6b.

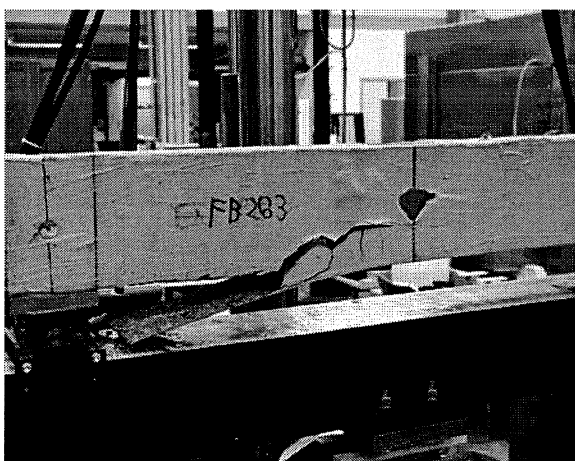
(c)

Figur 14 Brott hos förstärkta balkar som var utsatta för frysning och upptining. Balkarna var belastade under frysprovningen.

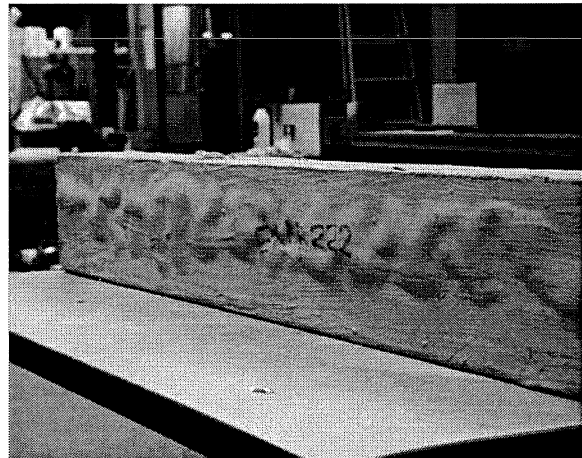
Som beskrevs tidigare beströks balkarna med ett skikt epoxibruk för att förhindra fuktutbyte mellan balkarna och omgivningen. I samtliga fall fungerade skikten utan synbara defekter förutom i de fall där provningarna inleddes genom att utsätta balkarna för temperaturgradient. Vid dessa provningar släppte bruket från betongen och bildade bubblor, figur 16.

Det konstaterades att vatten kondenserade på balkarnas sidor och frös vilket indikerar att temperaturen på balkarnas sidor var låg. På grund av att brukets kontraktionskoefficient är betydligt större än betongens utsattes bruket för dragspänningar under frysning. Dragspänningarna kan ha medfört att bruket dels har fått plastiska deformationer och dels har släppt från betongen. Vid upptiningstillfället har bruket tenderat att förlängas mer än betongen vilket har lett till att tryckspänningar uppstått i bruket. Tryckspänningen har medfört att bubblor har utvecklats.

Betongens fuktighet vid bstrykningstillfället avgör vidhäftningen mellan bruket och betongen. Ju fuktigare betongen är desto svagare är vidhäftningen, därför har de vattenlagrade balkarna mera och större bubblor. Dessutom kan vatten, i den balk som har tillgång till vatten, tränga in mellan bruket och betongen och underlätta uppkomsten av bubblor.

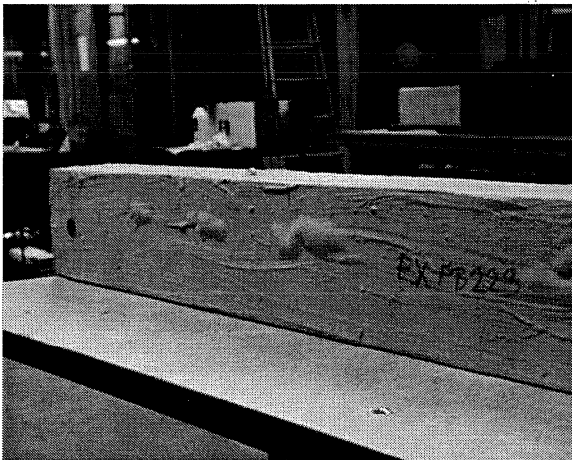
(c)

Figur 16 Bubblor hos epoxibruket. Förstärkta balkar som var utsatta för inledande temperaturgradient före frysning och upptining.

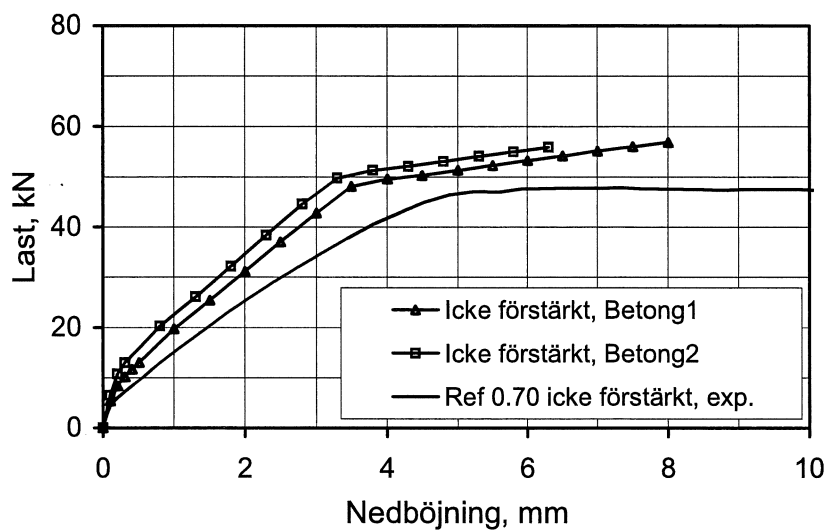
Figur 19 Beräkningsresultat, betong1 och betong2, och provningsresultat, exp, för icke förstärkta balkar.

En annan orsak kan möjligen vara att modellens geometri såsom armeringens placering, balkens dimensioner, m.m. avviker från den verkliga provkroppens.

Enligt beräkningar uppnås armeringens flytgräns vid 50 kN vilken är något högre än den experimentella. Skillnaden är inte stor. Även i detta fall har betongens mekaniska egenskaper inte någon större inverkan. Detta bekräftas även av figur 8 och 9.

Beräkningarna spårar ur när armeringens flytgräns uppnås vilket beror på modellens brister såsom beskrevs ovan.

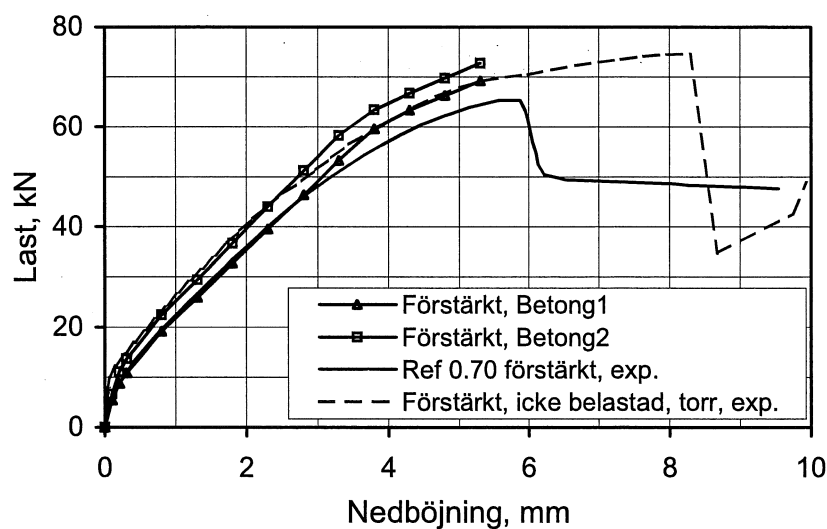
Figur 20 Beräkningsresultat, betong1 och betong2, och provningsresultat, exp, för förstärkta balkar.

När det gäller de förstärkta balkarna råder god överensstämmelse mellan beräkningarna och provningsresultaten upp till maximumlasten. Strax före maximum lasten spårar beräkningarna ur. Även i detta fall är modellen bristfällig. Orsakerna har nämnts ovan och kommer att diskuteras mera längre fram.

Även i detta fall har betongens mekaniska egenskaper inte så stor inverkan på balkarnas beteende fram till de höga belastningsnivåerna. Fram till dessa områden är det förstärkningen som står för sammanhållningen. Förstärkningens sammanhållningsförmåga styrs dock av betongens mekaniska egenskaper som ökar i betydelse vid de höga belastningsnivåerna. Därför finns en stor skillnad mellan de två provningsresultaten som visas i figuren. Den balk som visar högre bärförmåga och deformationsförmåga är starkare än den andra.
