# **TOITURES PLATES EN TUNISIE**

**Etudes d'étanchéité et propositions d'améliorations**

**CODEN: LUTVDG/(TVBM-3041)/1-116/(1989)**

**RAPPORT TVBM-3041**

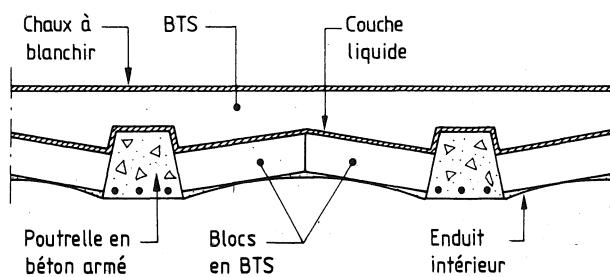
*Fig. 2.1. Toiture type I.*

- de la chaux à blanchir;
- une forme de pente en BTS (90% torba, 10% ciment) (50 mm - 100 mm);
- une couche de lait de chaux et de ciment;
- des blocs en BTS (300 mm × 150 mm × 100 mm) reposant, en forme d'arc, sur des poutrelles en béton armé;
- enduit intérieur, mortier batard (chaux/ciment) (10-30 mm).

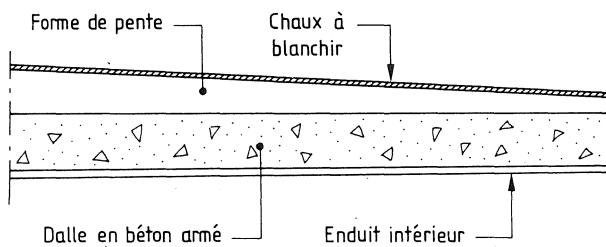
Fig. 2.2. Toiture type II.

II. Toiture formée par un plancher en dalle pleine (voir fig. 2.2) et constituée par:

- de la chaux à blanchir;
- une forme de pente (30 mm + 30 mm/m);
- une dalle pleine en béton armé de 120 mm (ciment 350 kg/m<sup>3</sup>);
- enduit intérieur (20 mm).

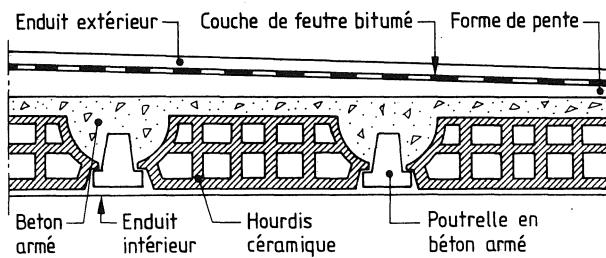
Fig. 2.3. Toiture type III.

III. Toiture formée par un plancher en dalle à corps creux (voir fig. 2.3) et constituée par:

- mortier batard (20 mm);
- une couche de feutre bitumé appliquée comme étanchéité;
- une forme de pente (30 mm + 30 mm/m);
- une dalle en béton armé avec des corps creux (hourdis) (200 mm);
- enduit intérieur (20 mm).

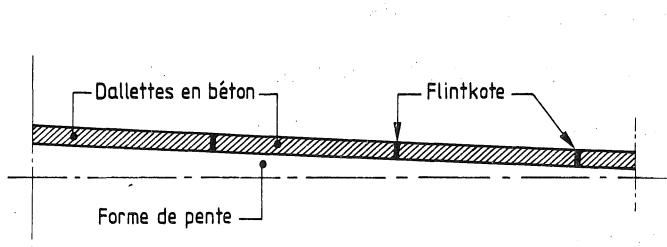
*Fig. 2.4. Toiture type IV.*

**IV.** La toiture est sous forme de plancher à corps creux avec, sur la forme de pente, des dallettes en béton ( $500 \text{ mm} \times 500 \text{ mm} \times 70 \text{ mm}$ ) reliées par du Flintkote, voir fig. 2.4.

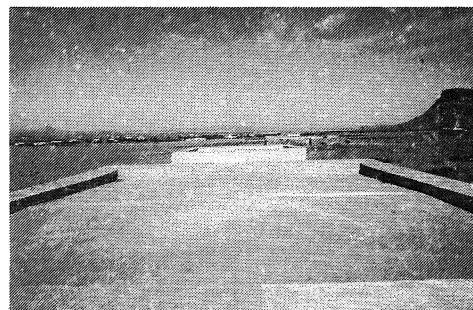
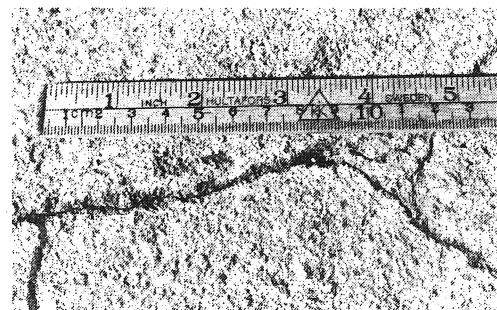
Fig. 2.7. Toiture type II, Zgaag (a). Fissures sur la toiture (b).

Les deux groupements de logements sont construits avec des prêts et des subventions de l'état tunisien dans le but de promouvoir les zones rurales. Ils sont construits par des petits entrepreneurs ou tacherons de la région. Outre la qualité de la toiture, nous remarquons dans presque tous les logements ruraux des tassements différentiels de la fondation qui causent des grandes fissures dans les murs et dans les joints entre les murs et la toiture. Ceci est dû à la mauvaise qualité de la fondation et son exécution sans connaissance au préalable de la nature du sol. D'autres problèmes liés au manque de qualification de la main-d'œuvre - et c'est général pour toutes les constructions rurales ou urbaines - sont la finition des habitations (second œuvre), l'exécution de la dalle du béton armé pendant la saison chaude sans prévoir de protection ce qui provoque l'évaporation d'une partie de l'eau du béton et le rend trop poreux et la mauvaise application des différentes couches de la toiture. Les logements visités pour cet inventaire sont situés comme suit:

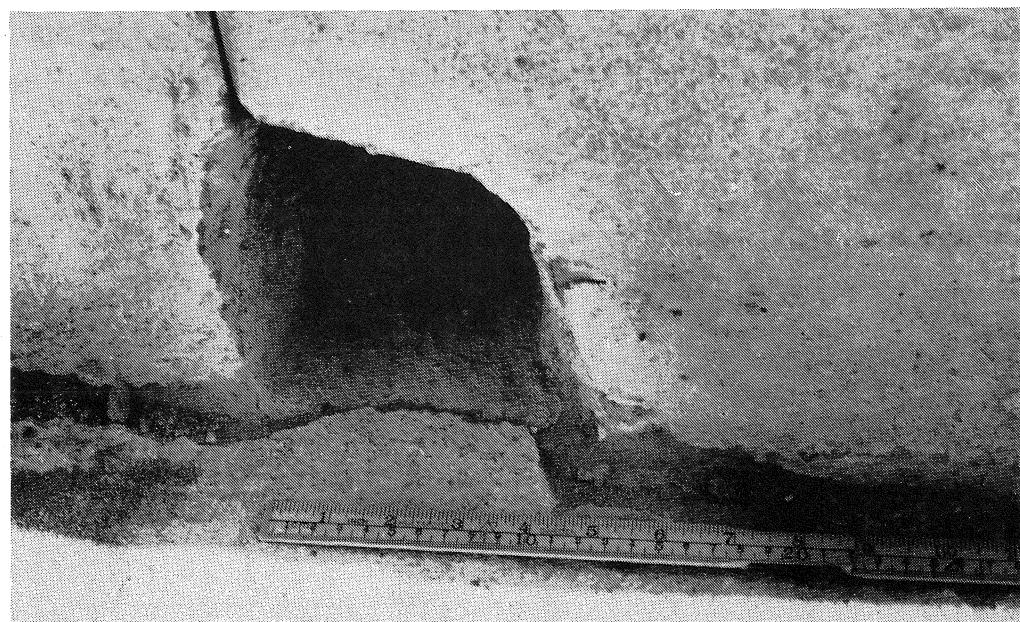
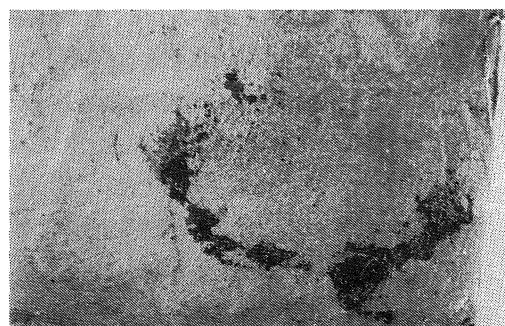
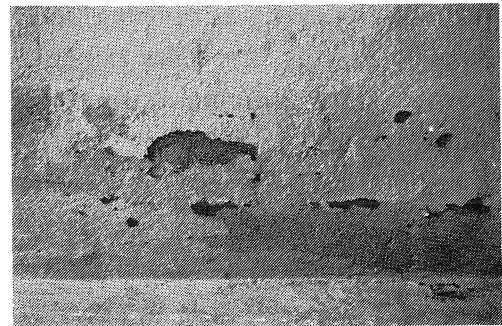
*Fig. 2.8. Zgaag. Fissures entre les joints, entre le mur et la toiture (a). Taches d'humidité (b) et décollement de l'enduit intérieur (c).*

L'un, appelé Zgaag, est situé à une dizaine de kilomètres de la délégation de Rouhia. Les logements sont construits avec de la pierre recueillie de la montagne voisine et les toitures sont constituées par des planchers en dalle pleine sans aucune couche d'étanchéité appropriée. Les planchers ont des taches d'humidité dues au manque de ventilation des locaux, des fissures se trouvant sur la toiture surtout au niveau de la zone d'évacuation des eaux

pluviales et des décollements de mortier. Nous remarquons que les toitures ne sont ni entretenues ni peintes périodiquement (le lait de chaux par exemple) pour réduire les dommages (fissures de surface, légers décollements...).

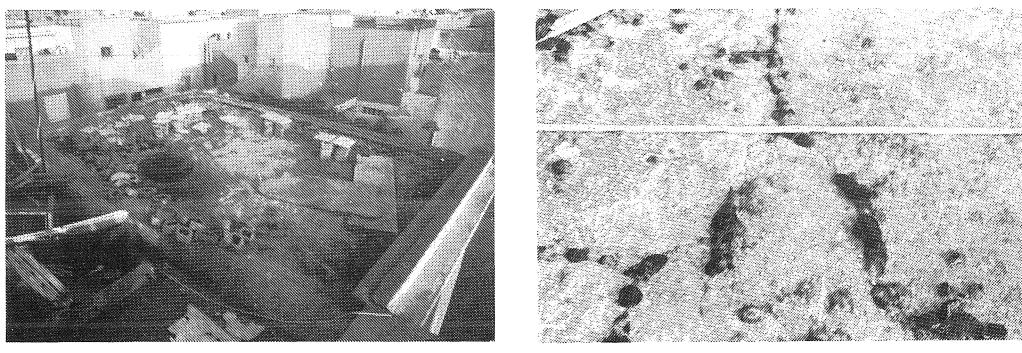
Fig. 2.10. Toiture type III, Cité Ibn Khaldoun. Mauvaise utilisation de la toiture (a). Champignons sur la toiture (b).

Ces logements constituent la première tranche de réalisation de la cité. Construits en 1973, ils sont groupés et superposés deux à deux avec des entrées indépendantes formant le type d'habitat semicollectif. Le logement est formé par deux pièces et une cuisine avec une possibilité d'extension d'une pièce. Malgré l'application d'une couche de feutre bitumé comme étanchéité (voir fig. 2.3), nous avons remarqué des bandes de taches d'humidité suivant les nervures et à la jonction entre les murs et le plafond. Des fissures et des champignons sont sur la toiture ce qui demande son entretien et sa peinture périodique aussi faudrait-il étudier la couche d'étan-

chéité et suivre des mesures de prescriptions techniques lors de son application.

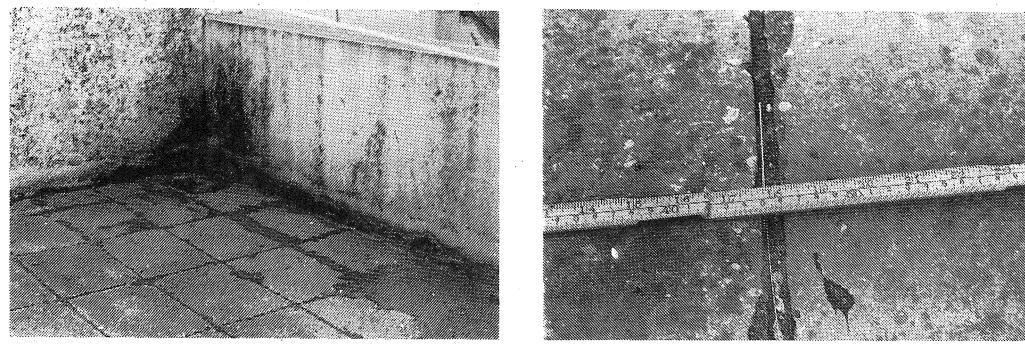
Fig. 2.12. Toiture type IV, Cité Ibn Khaldoun (a). Mauvaise application du Flintkote entre les dalles (b).

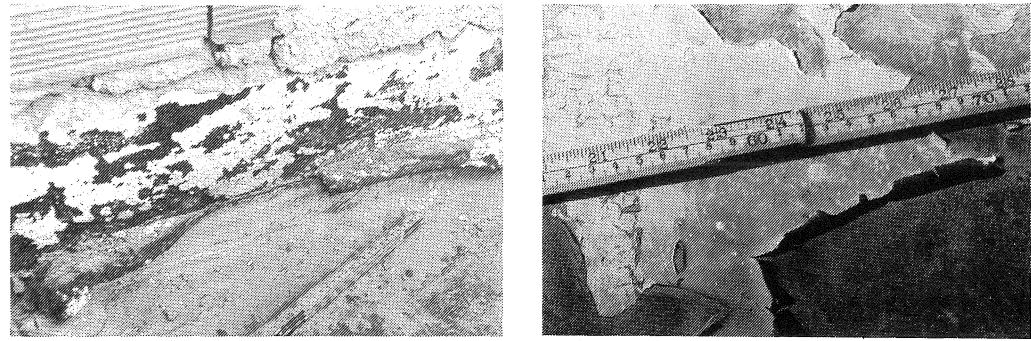
L'étanchéité est constituée par une couche de Derbigum avec protection d'une feuille d'aluminium (voir fig. 2.5), fabriqué par la société l'Etanchéité tunisienne, posé à chaud. L'étude de ces types de toitures a montré que bien qu'il existe des entreprises spécialisées dans l'application de l'étanchéité, nous avons remarqué de mauvaises mises en œuvre telles que le manque de soudure des joints de Derbigum et au niveau de l'acrotère... La protection en aluminium a été décollée et n'a pu résister aux agressions extérieures.

*Fig. 2.13. Toiture type V, Cité Ibn Khaldoun. Mauvaise application de Derbigum au joint entre le mur et la toiture (a). Décollement de la protection d'aluminium (b).*

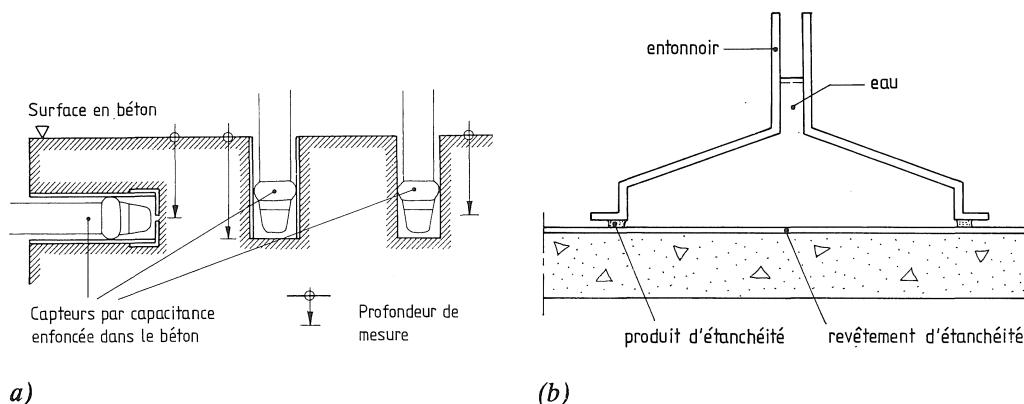
L'instrument réagit en fonction de la quantité d'humidité se trouvant à la surface et on peut également l'utiliser pour des mesures plus ou moins précises effectuées sous le plafond. L'avantage, avec un indicateur d'humidité, est qu'on peut facilement mesurer la présence d'humidité dans les toitures où l'on soupçonne des infiltrations. La seule condition préalable à remplir est que le plafond soit parfaitement plane.

*Fig. 3.1. Croquis des méthodes de (a) mesure des variations de l'humidité à l'intérieur du béton et (b) mesure de l'étanchéité du revêtement.*

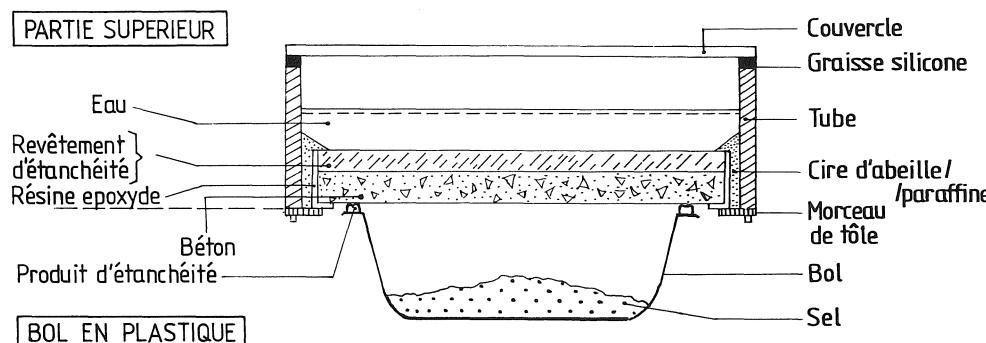
Les échantillons, qui ont une forme circulaire avec un diamètre de 290 mm, se composent d'une couche comme support en béton d'une épaisseur de 20 mm sur laquelle on a ajouté un revêtement étanche. La jointure entre l'échantillon et le tube est rendue étanche et on verse de l'eau dans le tube au-dessus de l'échantillon, après quoi on ferme le tube avec un couvercle en polyéthylène pour prévenir une évaporation de l'eau.

Fig. 3.2. La méthode d'essai employé.

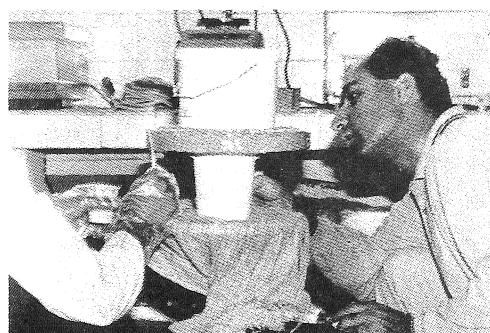
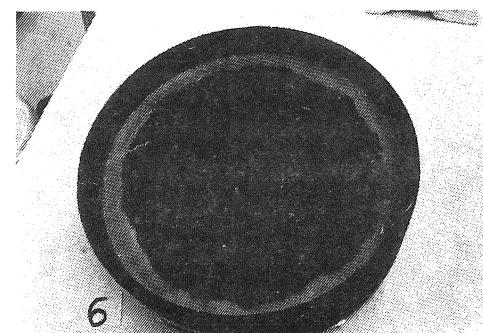
Fig. 3.3. Application de la résine époxyde sur le bord de l'échantillon (a) et application étanche avec de la cire d'abeilles et de la paraffine à la jointure entre l'échantillon et le tube (b).

Lors des expériences réalisées, le bol avec le sel avait un diamètre inférieur à l'échantillon lui-même, comme on le voit sur la figure 3.2. Afin d'amener la totalité de l'eau traversant l'échantillon dans le bol de sel, on applique également la résine époxyde sur la partie inférieure de l'échantillon non recouverte par le bol de sel.

L'espace entre l'échantillon et le tube est rendu étanche par l'application d'un mélange composé à 70% de cire d'abeille et à 30% de paraffine, qui est considéré comme imperméable à la diffusion. Le mélange est chauffé pour arriver à une consistance très liquide, pour être ensuite versé à la jointure entre le tube et l'échantillon. On peut considérer comme superflu l'utilisation de la résine époxyde sur les bords de l'échantillon, mais l'expérience a montré que la cire d'abeille n'est pas étanche à 100%.

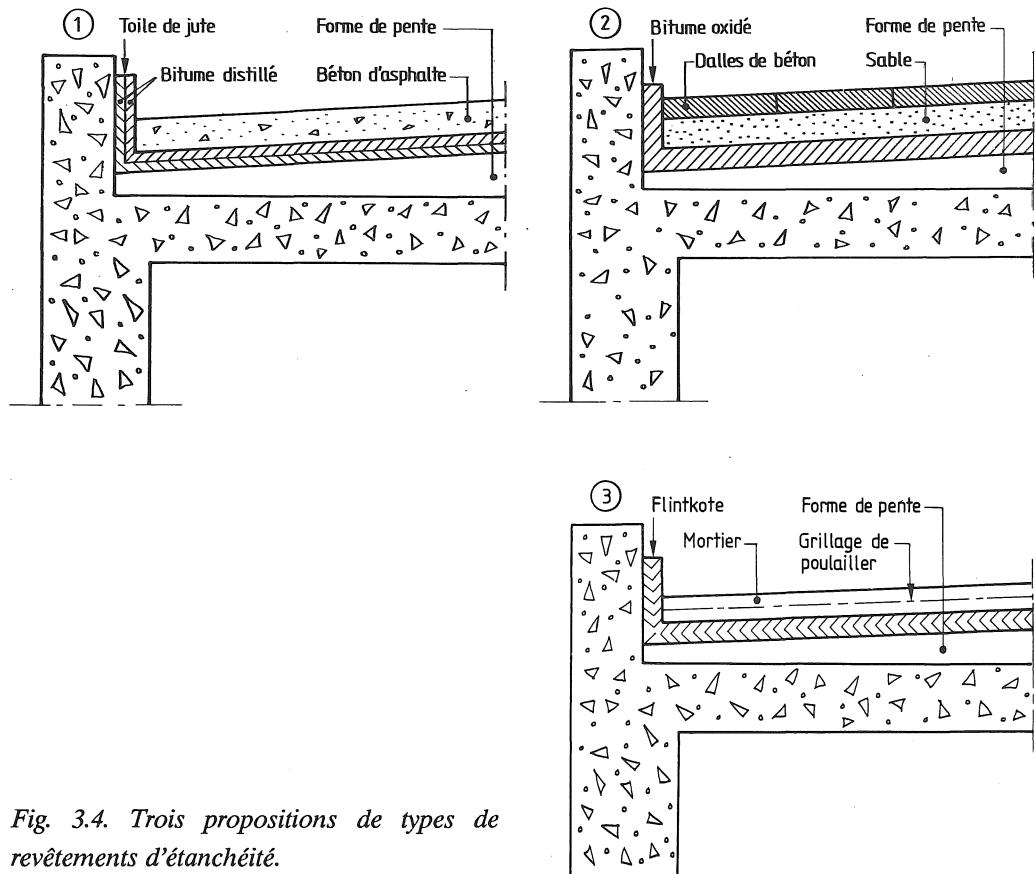
béton pour ensuite, à travers le sable, atteindre la couche de bitume, qui a pour fonction de canaliser l'eau vers les évacuateurs d'eau.

Fig. 3.4. Trois propositions de types de revêtements d'étanchéité.

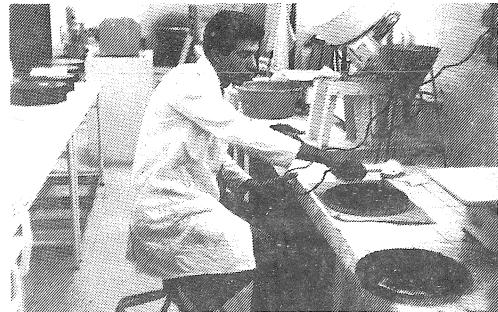
(b)

*Fig. 3.5. Application sur le béton de support de la couche d'étanchéité en (a, gauche) bitume oxydé selon la proposition 2 et (a, droite) en bitume distillé renforcé avec de la toile de jute selon la proposition 1. Traitement à chaud de la couche d'étanchéité selon la proposition 1 (b).*

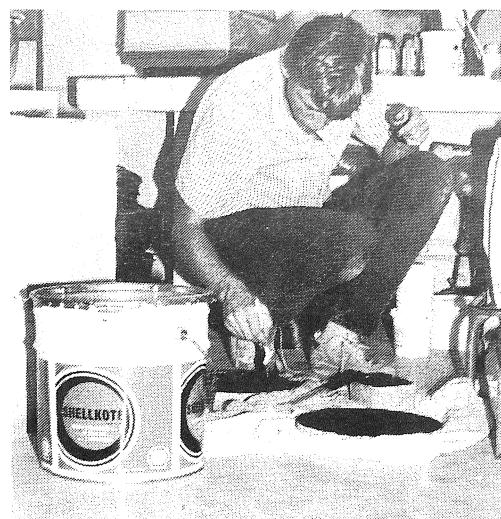
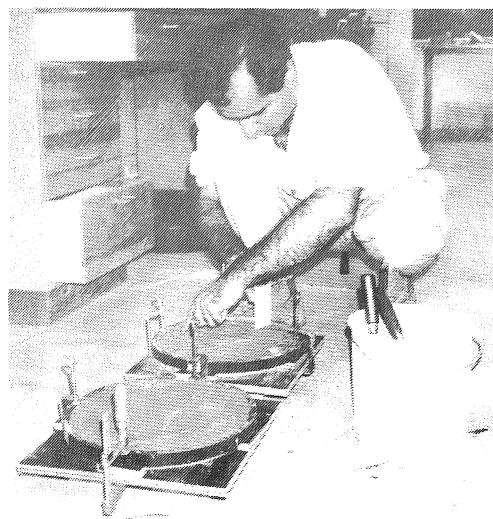
*Fig. 3.6. Type de revêtement d'étanchéité selon la proposition 3. Application de Shellkote (a) ainsi que pose du mortier renforcé du grillage de poulailler (b).*

Le produit est d'une utilisation aisée, étant donné qu'il n'est pas nécessaire de le chauffer au préalable et que l'on peut facilement nettoyer les outils utilisés avec de l'eau. La couche protectrice, c'est à dire le mortier renforcé par le grillage de poulailler, a été placé sur la couche d'étanchéité.

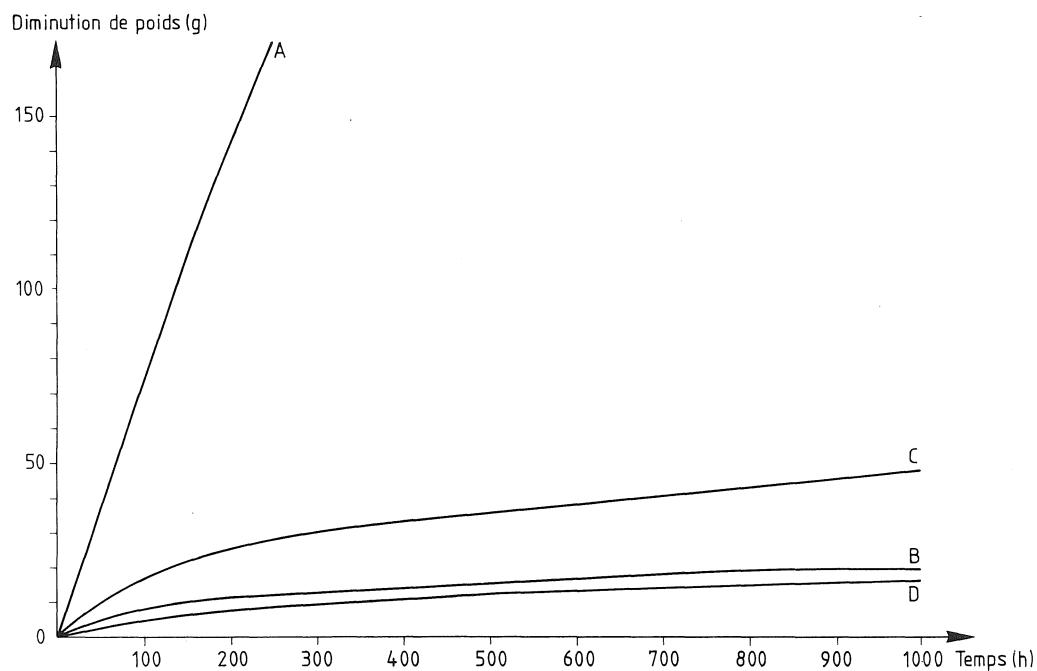
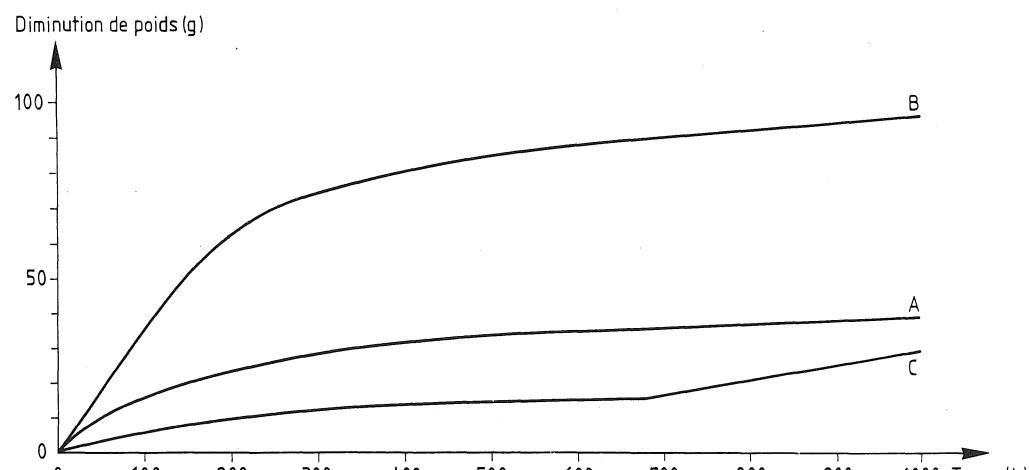
Fig. 3.7. Diagramme de résultat de (a) la dalle de béton avec couche d'étanchéité en bitume distillé renforcé de toile de jute et couche protectrice de béton d'asphalte et (b) dalle de béton avec du bitume oxydé comme couche d'étanchéité.

Les courbes B et D indiquent une diminution de poids d'environ 20 grammes après mille heures, ce qui correspond à l'assèchement de l'humidité de la construction de la dalle de béton pendant la même période, voir la figure 3.10 (a). Le revêtement d'étanchéité de B et D est donc parfaitement étanche.

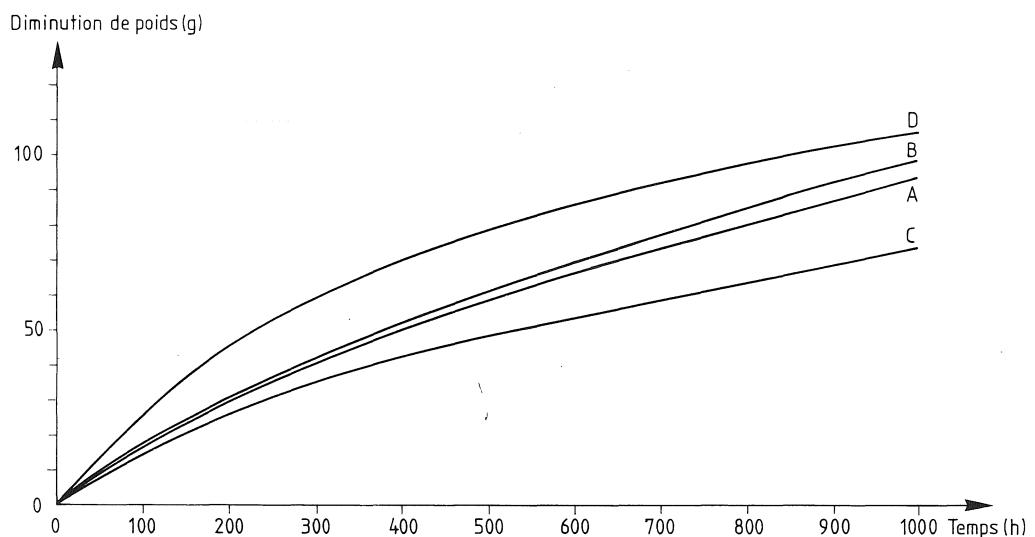
Fig. 3.8. Diagramme de résultat de la dalle de béton avec couche étanche de Flinkote plus une couche protectrice de mortier.

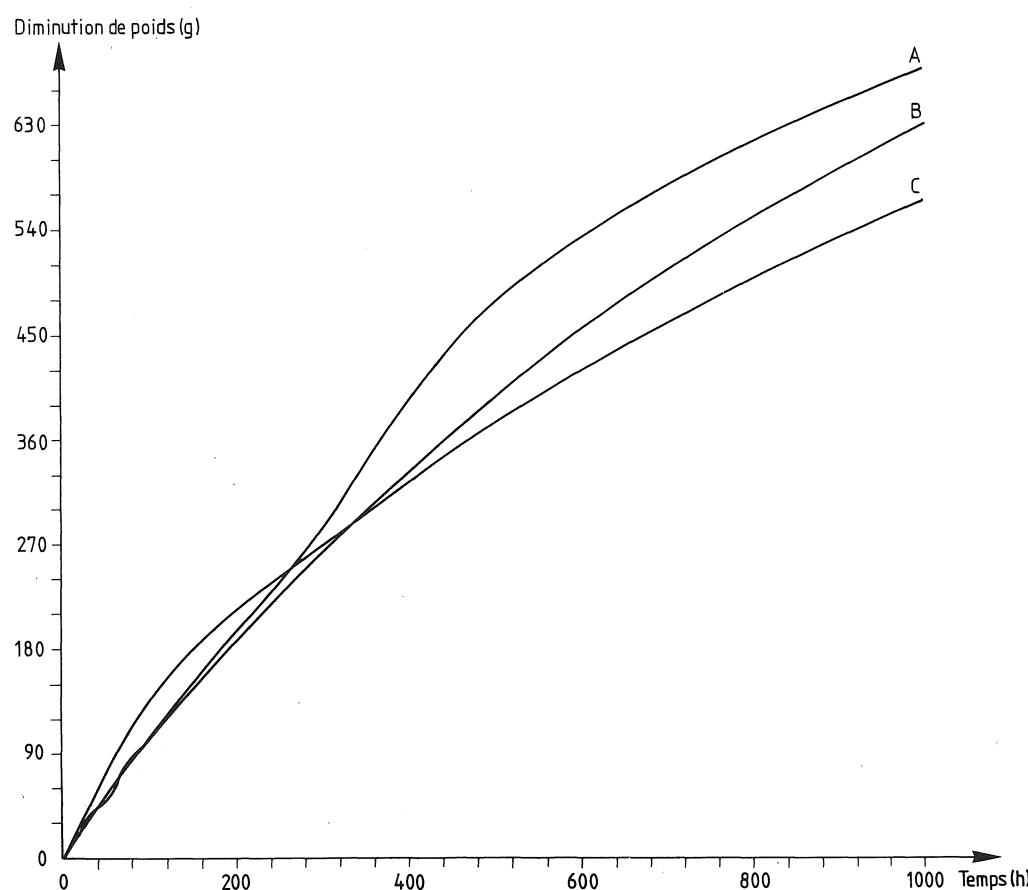
La figure 3.9 indique la quantité d'eau qui passe par les dalles de béton (A-C) et qui n'avait pas de revêtement d'étanchéité. Le diagramme indique clairement que les trois courbes ont la même tendance et que le béton d'une qualité médiocre laisse passer beaucoup d'eau.

Fig. 3.9. Diagramme de résultat d'uniquement béton de support.

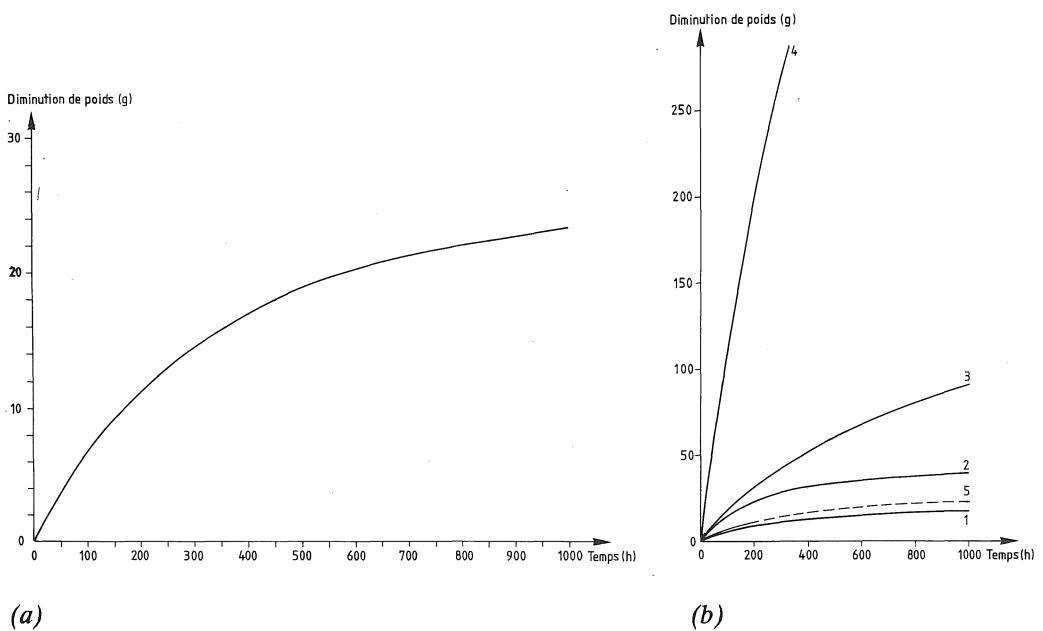
Un diagramme comparatif entre les trois propositions de types de revêtement d'étanchéité et le cas du béton seul se trouve sur la figure 3.10 (b). Les courbes représentent les valeurs moyennes des courbes pour des échantillons identiques. L'humidité de la construction n'a pas été soustraite des résultats de mesures des échantillons, mais leur courbe de résultat se trouve sur la figure 3.10 (b).

*Fig. 3.10. Diagramme de résultat de (a) l'essai d'humidité de la construction comprenant une dalle de béton recouverte de résine époxyde et (b) comparaison entre la proposition 1-3 et le cas uniquement béton de support (courbe 4) et le cas humidité de la construction (courbe 5). La courbe 1 est la valeur moyenne des deux échantillons (B et D) traités à chaud, selon la proposition 1. La courbe 2 montre une courbe (A) des échantillons avec du bitume oxydé dans la proposition 1. La courbe 3 et 4 indique la valeur moyenne de tous les échantillons selon la proposition 3 (A-D) ainsi que le cas uniquement du béton de support (A-C). La courbe 5 est la courbe de la figure 3.10 (a) placée sur la figure 3.10 (b).*

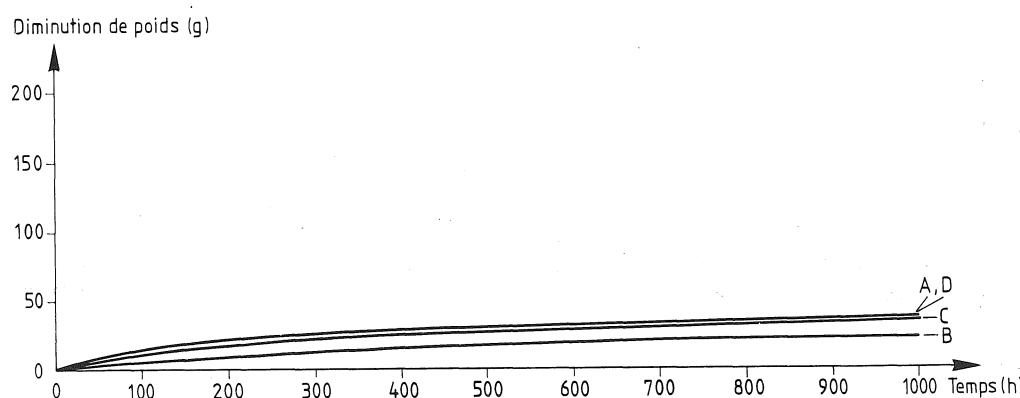
Fig. 3.11. Le diagramme de résultat de la dalle de béton avec couche d'étanchéité en bitume distillé renforcé de toile de jute plus couche protectrice en béton d'asphalte.

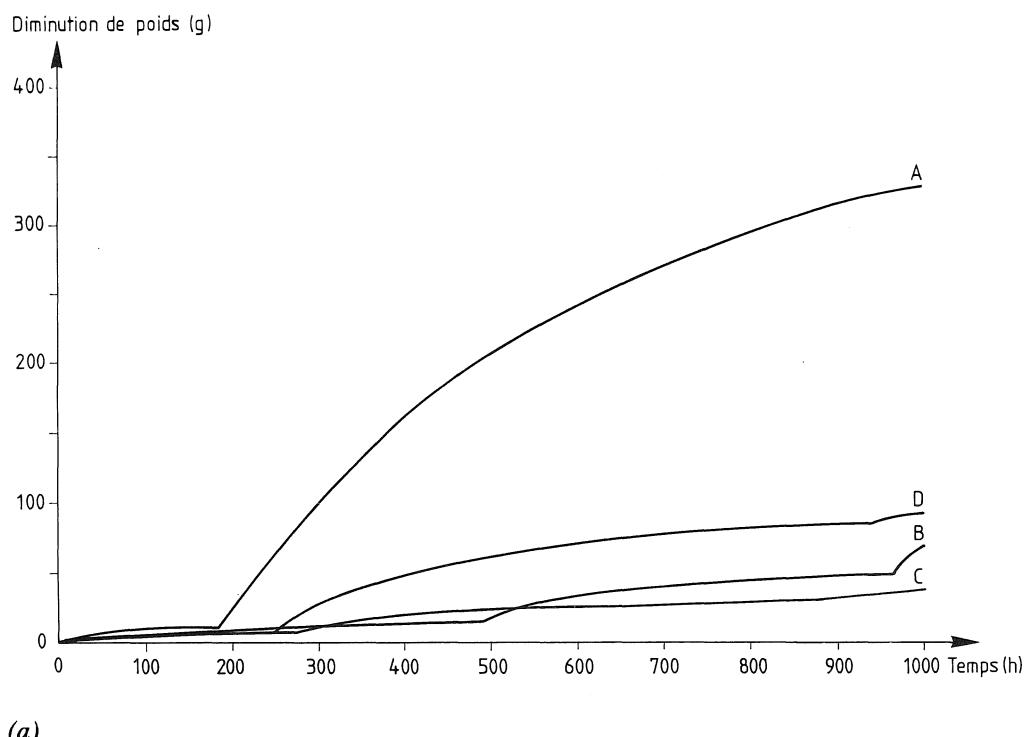
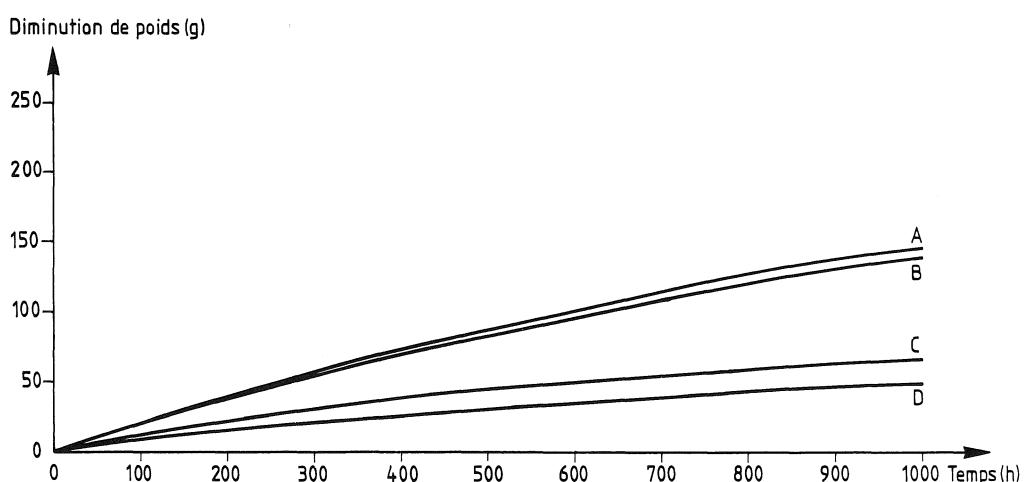
La figure 3.12 (b) indique le résultat de la proposition 3. On voit très bien ici, la différence entre, d'une part les courbes A et B et d'autre part, les courbes C et D. Comme cela a déjà été précisé ci-dessus, cette différence est dûe au fait qu'on a utilisé des qualités de béton différentes. L'eau passe à travers le Flintkote qui n'est pas parfaitement étanche, et la perméabilité dépend de la qualité du béton.

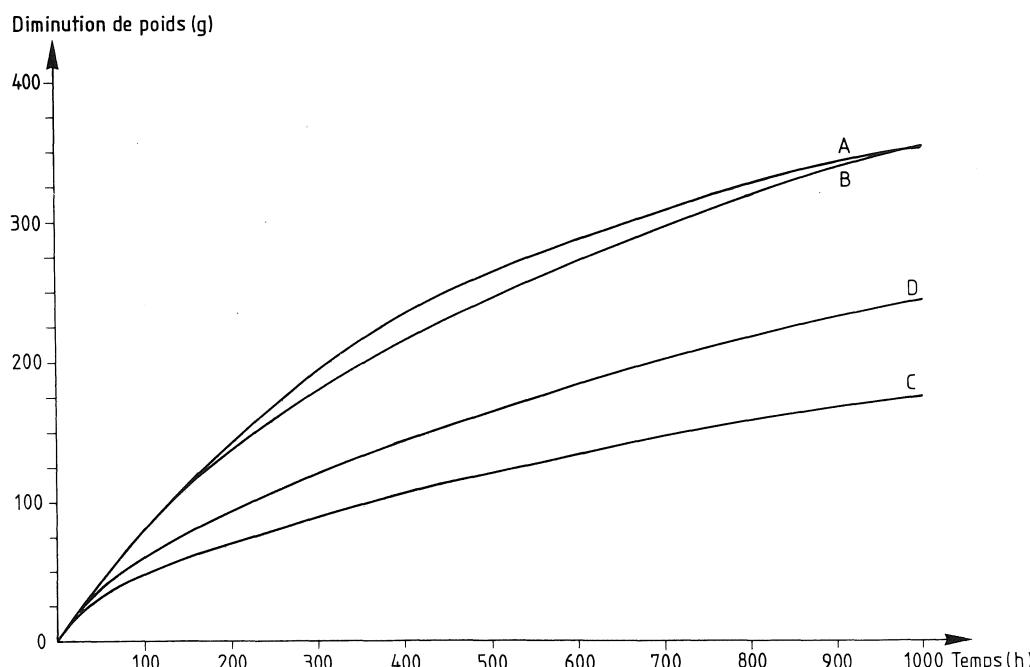
Fig. 3.13. Diagramme de résultat de la dalle d'uniquement béton de support.

clairement qu'un béton de meilleure qualité a été utilisé pour la deuxième série de dalles de béton.

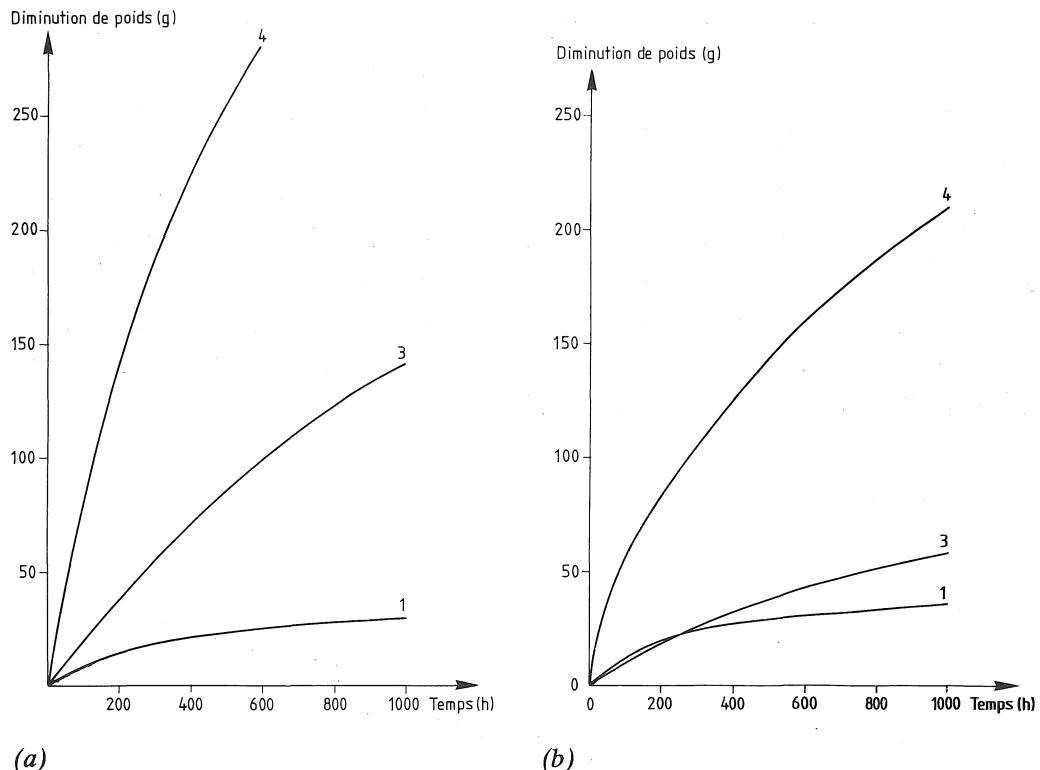
*Fig. 3.14. Diagramme de comparaison entre la proposition 1, 3 et le cas du béton seul (courbe 4) pour (a) le premier béton coulé (moins étanche) et (b) le béton coulé plus tard (plus étanche).*

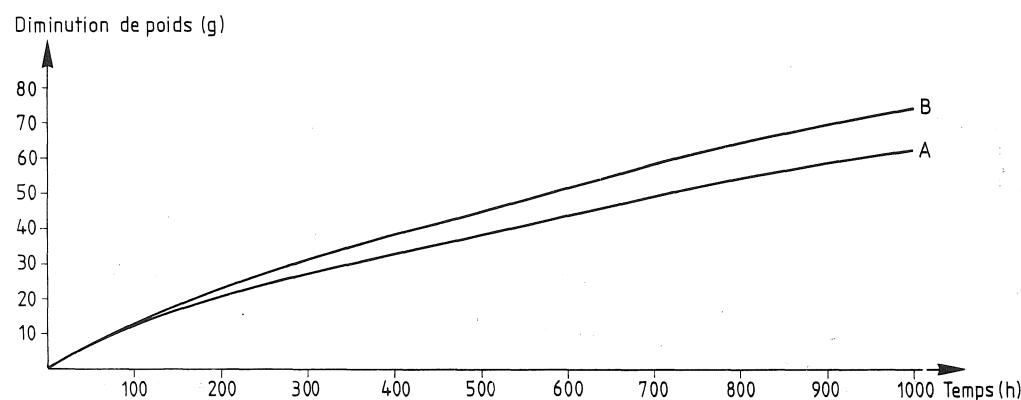
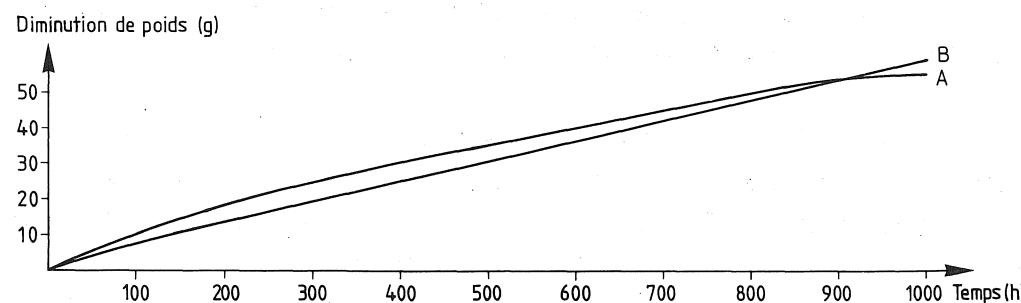
Etant donné que les résultats de ces huit essais sont complètement faussés, nous n'en avons pas rendu compte. Le diagramme des résultats sur les figures 3.15 (a = uniquement le Shellkote; b = uniquement le Derbicote), 3.16 (a = Derbicote renforcé par la toile de jute; b = Derbicote renforcé par un filet en plastique) n'indiquent ainsi que deux courbes (A et B) par type de couche étanche.

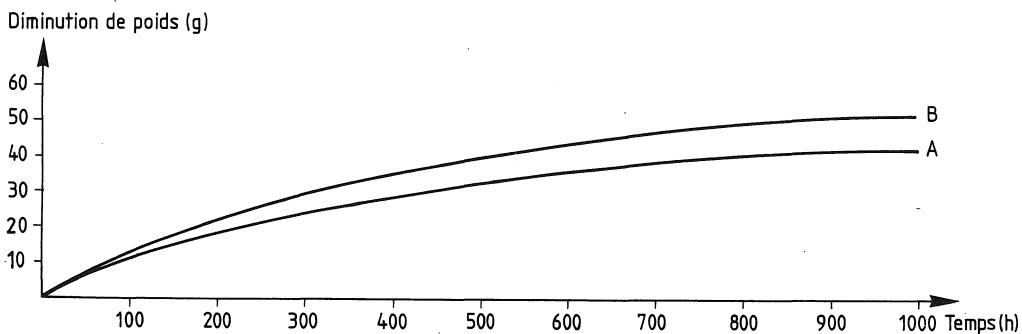
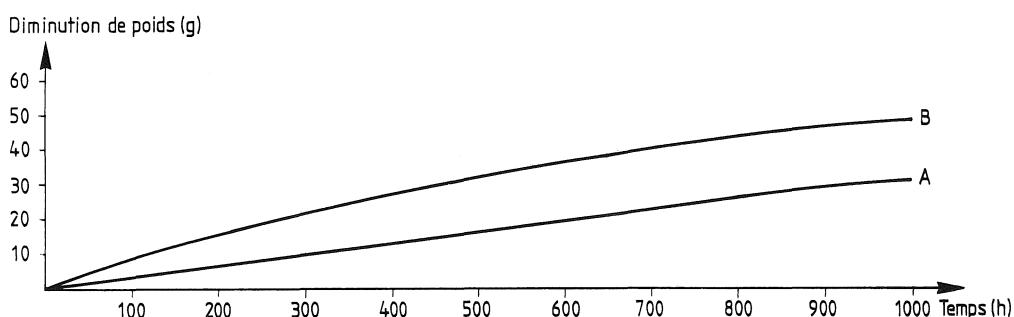
Fig. 3.16. Diagramme de résultats de l'essai 2 à l'ENIT avec couche étanche de (a) Derbicote renforcé avec toile de jute et (b) Derbicote renforcé avec filet en plastique.

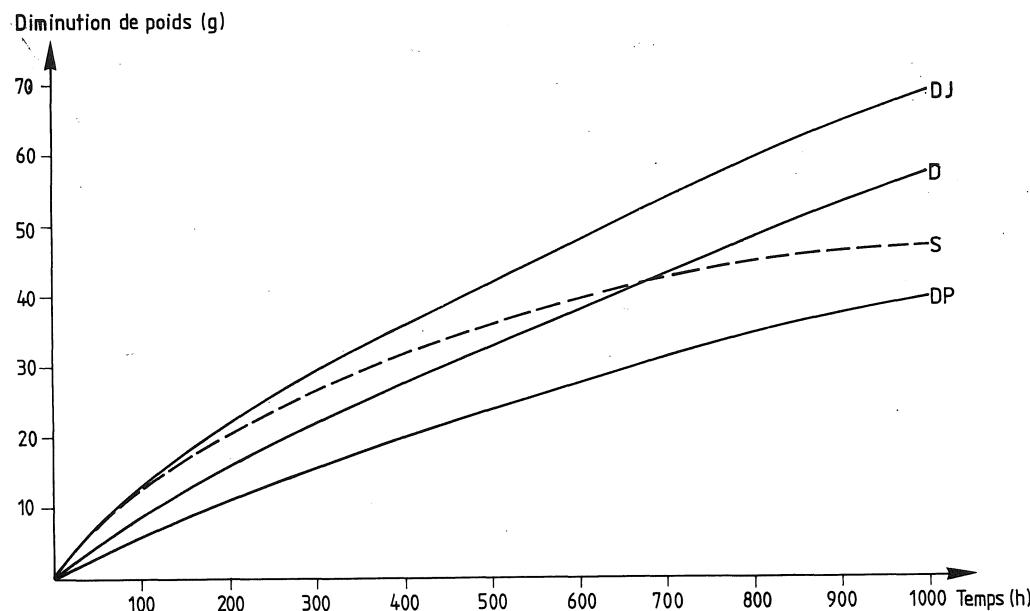
cernant les couches et indiquées par le diagramme sur la figure 3.17 sont en-deçà des marges d'erreurs acceptées.

Fig. 3.17. Diagramme de comparaison de l'essai 2, ENIT. Courbe S = Shellkote, D = Derbicote, DJ = Derbicote renforcé par toile de jute et DP = Derbicote renforcé par filet en plastique.

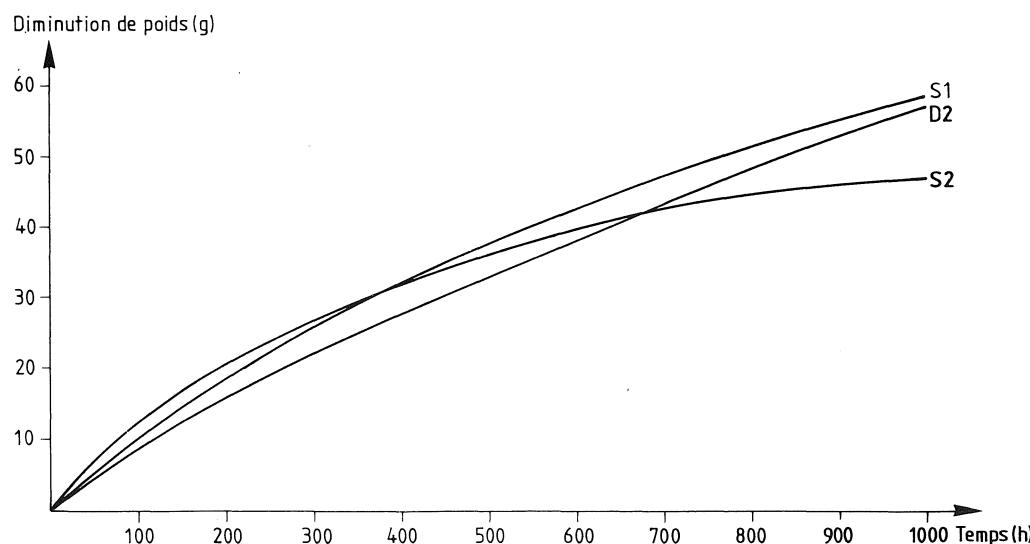
Fig. 3.18. Tous les essais avec l'émulsion bitumineuse de l'ENIT appliquée sur le béton de support de la même qualité, le S1 = Shellkote pour l'essai 1, le S2 = Shellkote pour l'essai 2 et le D2 = Derbicote pour l'essai 2.

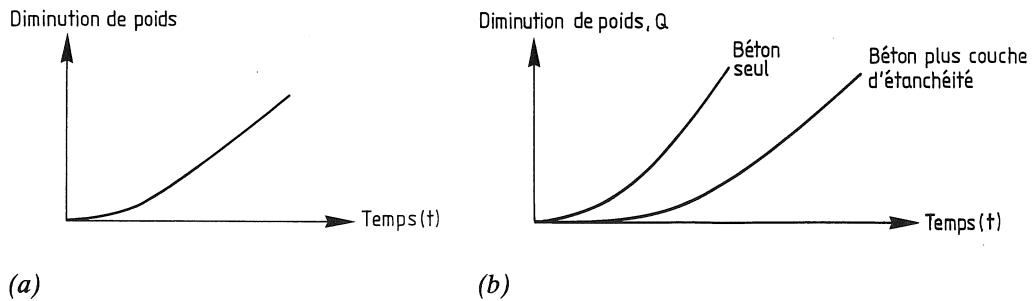
*Fig. 3.19. Aspect du fait que cela prend du temps de remplir les pores de béton (a). Résultat attendu du cas avec béton seul, ainsi que le cas du béton plus revêtement d'étanchéité (b).*

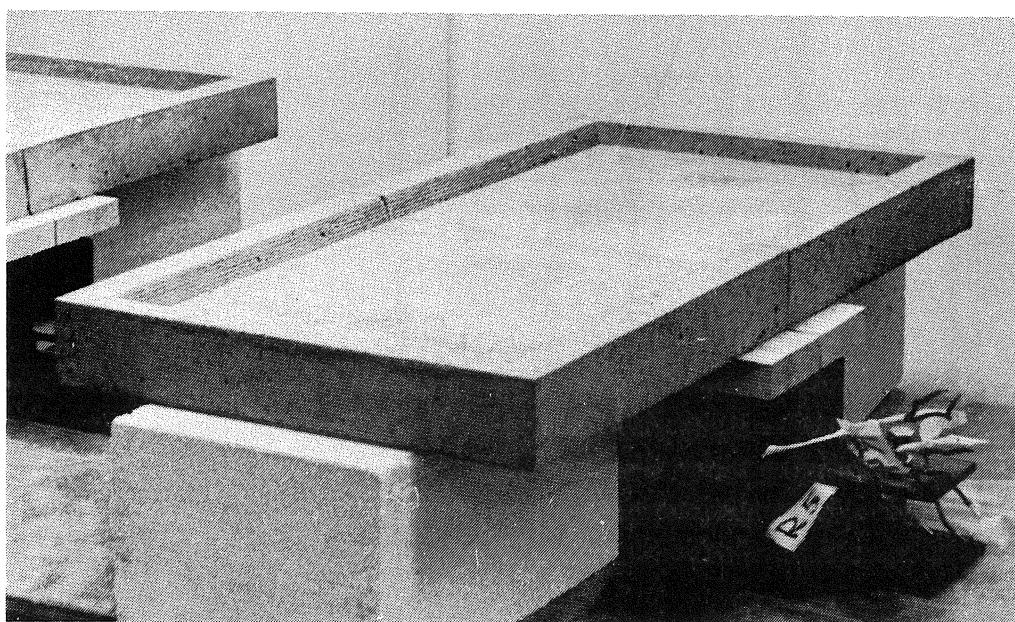
La méthode d'essai pour mesurer la faculté d'absorption des fissures du revêtement comprend un toit à petite échelle composé d'une dalle de béton de dimensions 700 mm × 350 mm × 35 mm. On a ajouté au toit un bord de 20 mm de haut et d'environ 30 mm de large courant autour de la dalle (ce bord est plus large vers le bas que vers le haut, afin de faciliter le démoulage après le coulage). Voir plus loin la figure 4.1. Le béton est de qualité relativement bonne et étanche (résistance à la compression sur cube est de 40 MPa).

Fig. 4.1. Toit d'essai reposant sur des blocs de béton cellulaire.

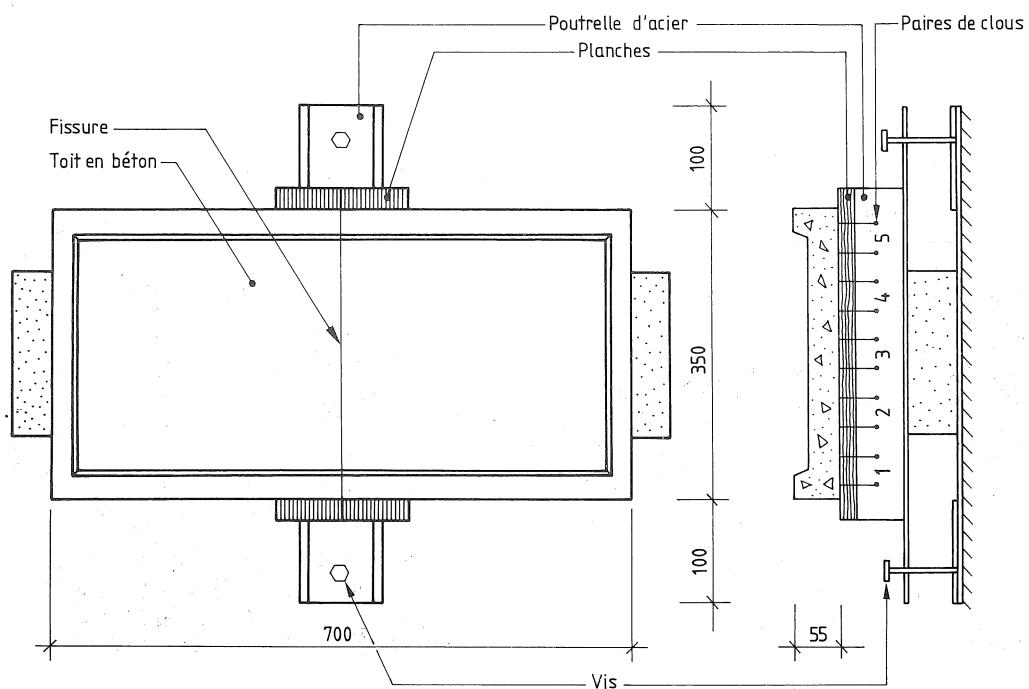
Sous la dalle, de chaque côté de la fissure, il y a deux planches (20 mm × 80 mm × 400 mm). Celles-ci sont fixées au béton par des clous et rattachés à leur tour aux filets de renforcement qui renforce les deux moitiés de dalle. Les planches sont reliées entre elles par trois charnières pour maintenir ensemble les deux moitiés de toit. On a enfoncé dans une des planches cinq paires de clous selon la figure 4.2.

*Fig. 4.2. Vue et coupe du toit et du dispositif de dilatation de la fissure.*

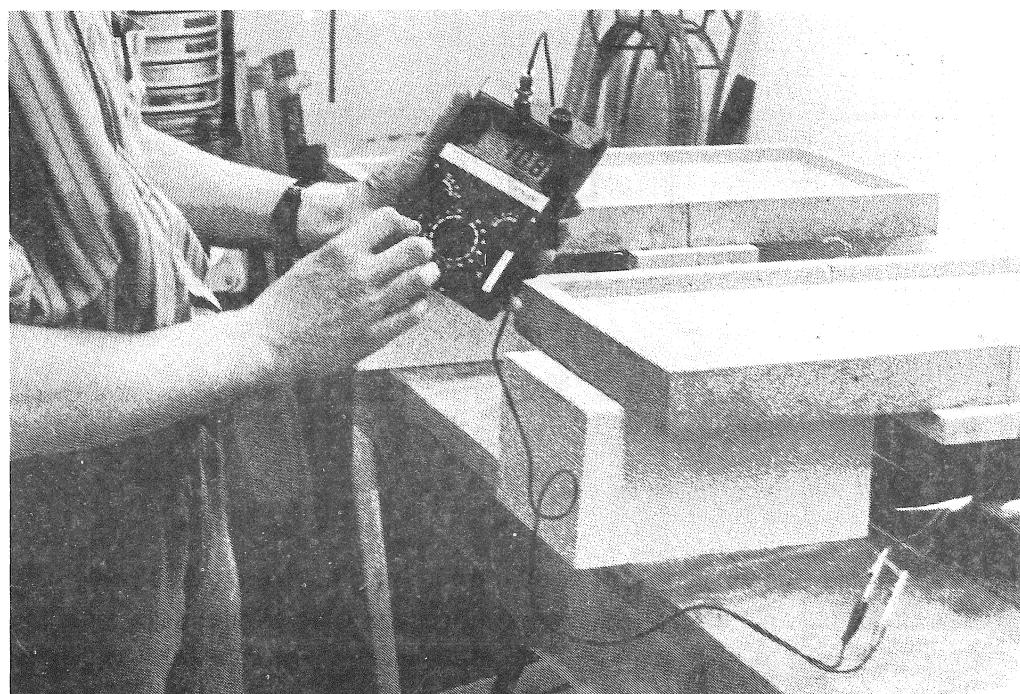
du quotient d'humidité dans la planche. On peut également localiser une infiltration en observant près de quelle paire de clous on a enregistré une augmentation du quotient d'humidité. Le quotient mesuré pour chaque paire de clous est transcrit sur le compte-rendu des essais. Celui-ci figure à l'annexe B.

*Fig. 4.3. Mesure du quotient d'humidité à l'aide de l'humidimètre électronique dans la planche de bois sous le béton.*

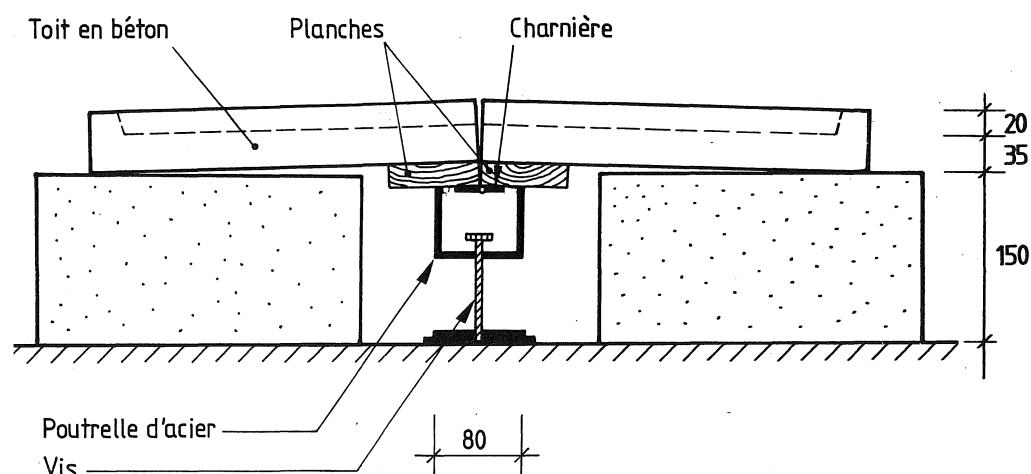
choisie, en donnant des tours de vis tout en examinant la largeur de la fissure dans un microscope à fissures. On bloque ensuite les vis avec deux écrous de façon que la fissure ne puisse s'élargir au-delà des dimensions maximales souhaitées.

*Fig. 4.4. Toit de côté avec la fissure ouverte.*

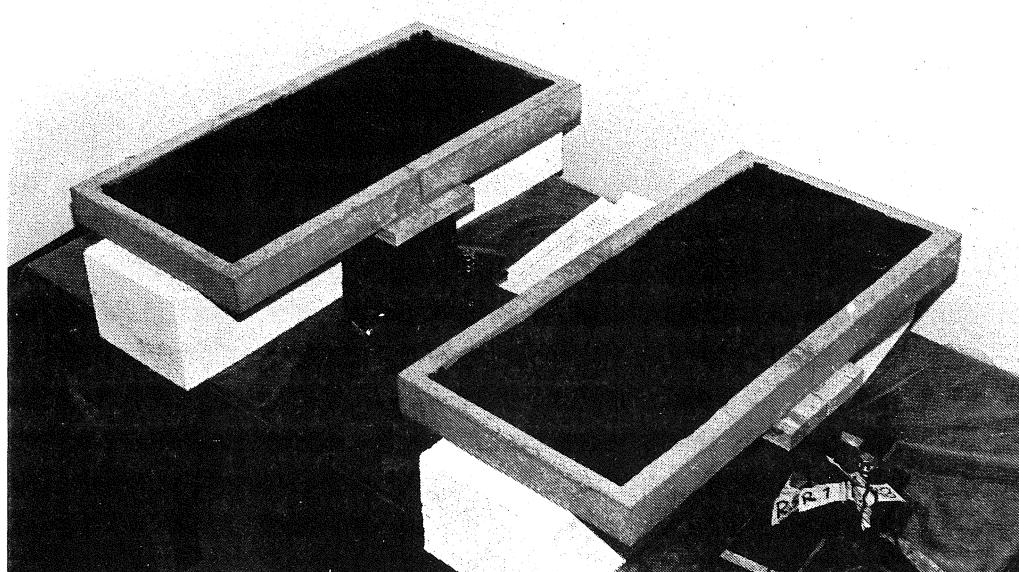
Essai no	couche étanche
1	1 mm de Derbicote
2	1 mm de Derbicote renforcé de filet plastique
3	1 mm de Flintkote
4	1 mm de Flintkote avec ajout de fibres

Fig. 4.5. Deux toits recouverts d'une couche d'émulsion bitumineuse.
