# **TOITURES PLATES EN TUNISIE**

**Etudes d'étanchéité et propositions d'améliorations**

**CODEN: LUTVDG/(TVBM-3041)/1-116/(1989)**

**RAPPORT TVBM-3041**

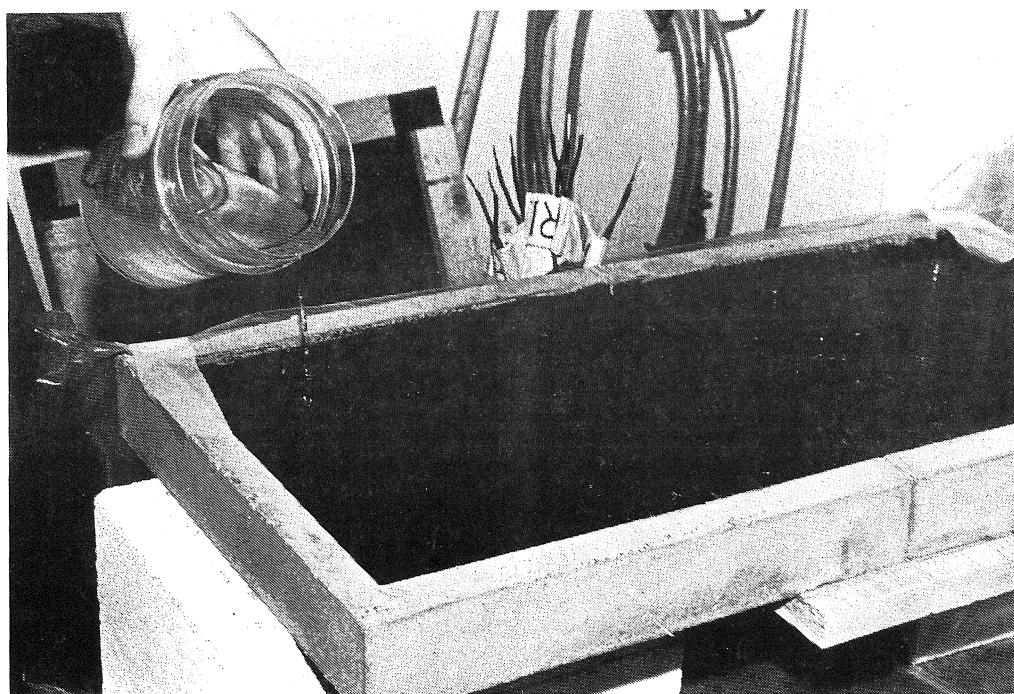
L'agrandissement de la fissure sur le bord entourant le toit est plus important que celui sur la couche de surface supérieure du toit lorsqu'on soulève la partie centrale de celui-ci, car la distance jusqu'aux charnières est plus grande, voir fig. 4.4. Cela rend plus difficile la possibilité d'avoir de l'eau stagnante sur le toit durant le déroulement des essais. C'est pourquoi dans l'essai no 1 on a versé de l'eau sur le toit tous les cinq cycles. Avant chaque opération, on rendait la fissure du bord étanche, avec de la graisse silicone. Le problème se trouva résolu pour les essais suivants, du fait que la graisse de silicone s'avéra maintenir le bord parfaitement étanche, malgré les dilations et les contractions de la fissure. On décida donc de laisser l'eau stagner sur le toit, durant les essais. On recouvrit complètement la fissure d'eau sous une importante quantité d'eau, voir figure 4.6. On mesura, à intervalles réguliers, le quotient d'humidité de la planche sous chaque toit d'essai, et avec de l'eau stagnante sur la couche étanche. Si, au bout de dix cycles, on ne constatait pas d'infiltrations, on agrandissait l'écart net.

*Fig. 4.6. Recouvrement du revêtement avec de l'eau.*

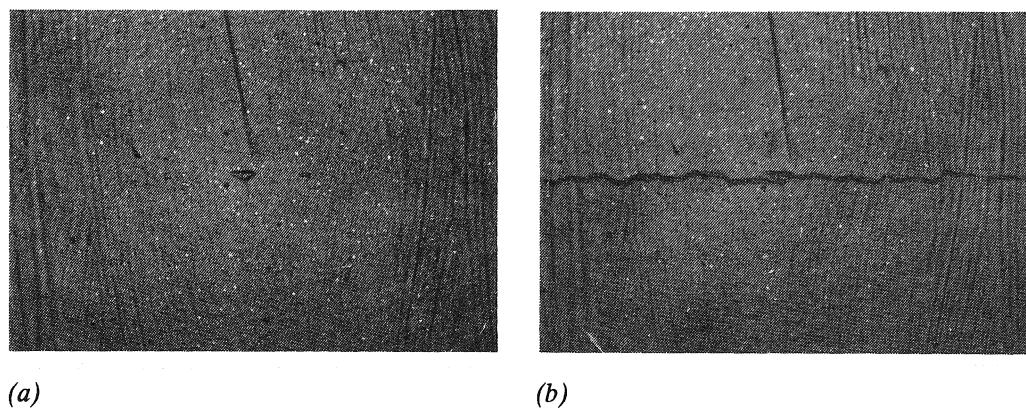
Au bout des cinq premiers cycles, on a versé de l'eau sur les deux couches étanches. La fissure était alors fermée et celle du bord avait été rendue étanche à l'aide de graisse de silicone. On a mesuré le quotient d'humidité pour déceler toute infiltration éventuelle. Pour le toit no 1A, on a noté une légère augmentation du quotient d'humidité de paire de clous no 3. Le quotient des autres a aussi progressivement augmenté.

Fig. 4.7. Derbicote avec fissure refermée (a) et ouverte (b).

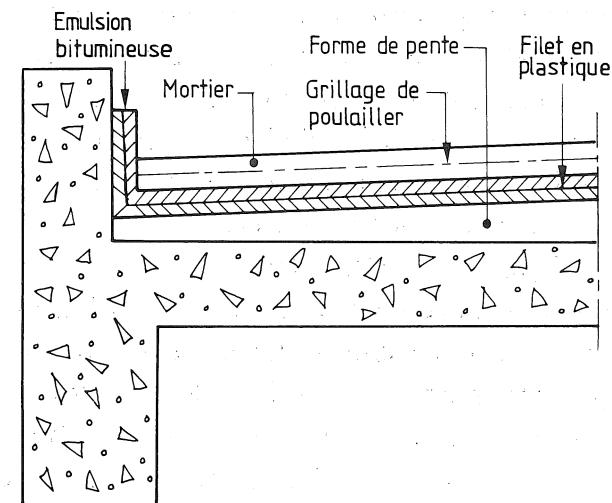
Fig. 5.1. La solution choisi.

Une solution réaliste consiste à utiliser un revêtement d'étanchéité constituée par une émulsion bitumineuse qui devrait toutefois être renforcée de façon à pouvoir mieux résister aux mouvements du support. La proposition conseille de recouvrir l'éulsion bitumineuse d'une couche de mortier. Cette dernière devrait aussi être renforcée, dans ce cas là avec du grillage de poulailler. Cette proposition vaut aussi bien pour des maisons neuves que pour des maisons déjà existantes et n'ayant pas de revêtement étanche. La réalisation de ce revêtement de toiture devrait revenir de 7 à 8 Dinars/m<sup>2</sup> (décembre 1988), ce qui de 40 à 45% moins cher que le revêtement en Derbigum. Ces dépenses montent à 2 (standing) à 10% (logement populaire) du coût total du logement d'un niveau.

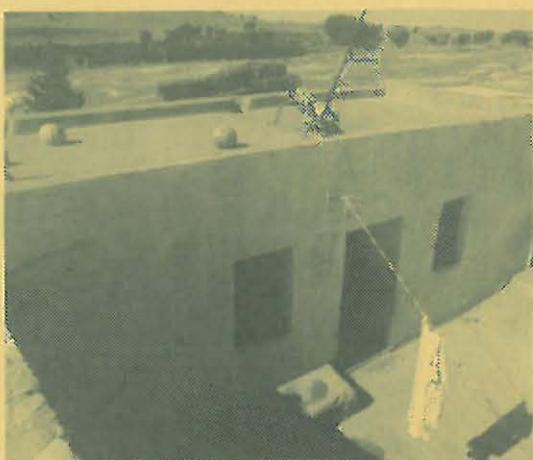
● Toiture plate.

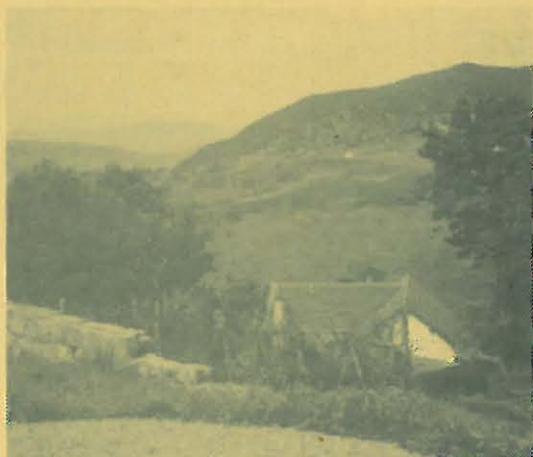
● Toiture inclinée.
