Sprickbildning i puts på isolering - undersökning av grundläggande mekanismer

Hassanzadeh, M. (2004). *Sprickbildning i puts på isolering - undersökning av grundläggande mekanismer*. (Rapport TVBM; Vol. 3117). Avd Byggnadsmaterial, Lunds tekniska högskola.

SPRICKBILDNING I PUTS PÅ ISOLERING **Undersökning av grundläggande** **mekanismer**

ISRN: LUTVDG/TVBM--04/3117--SE (1-72)

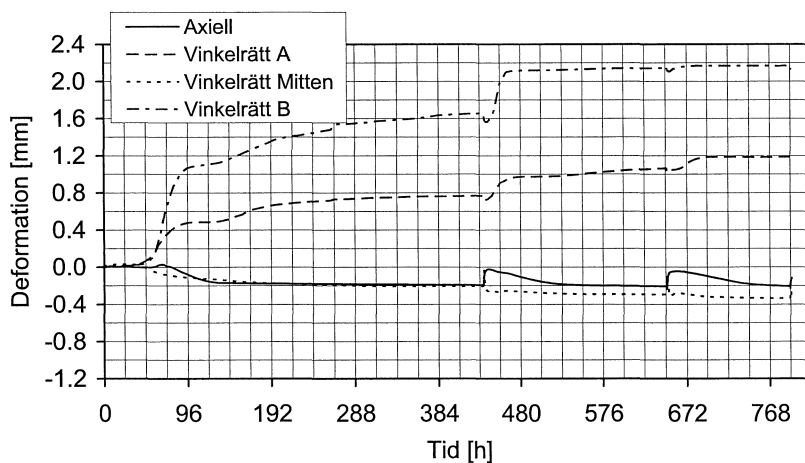
Figur 11 Deformationer hos 20 mm stående putsremsor som funktion av tiden samt rådande RF och temperatur, S201.

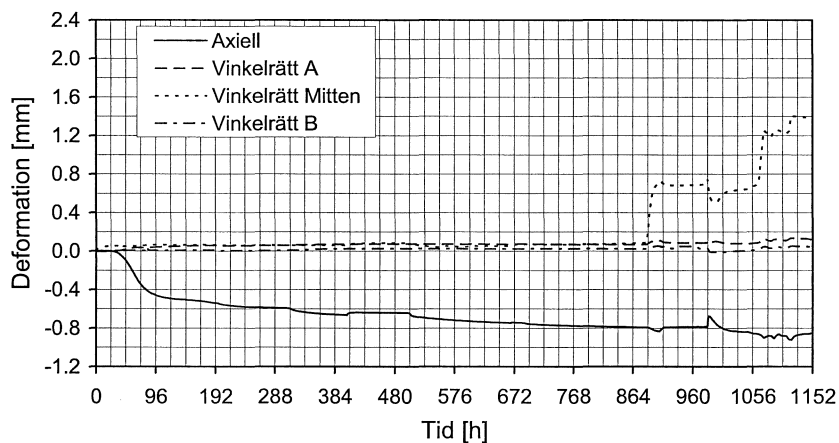
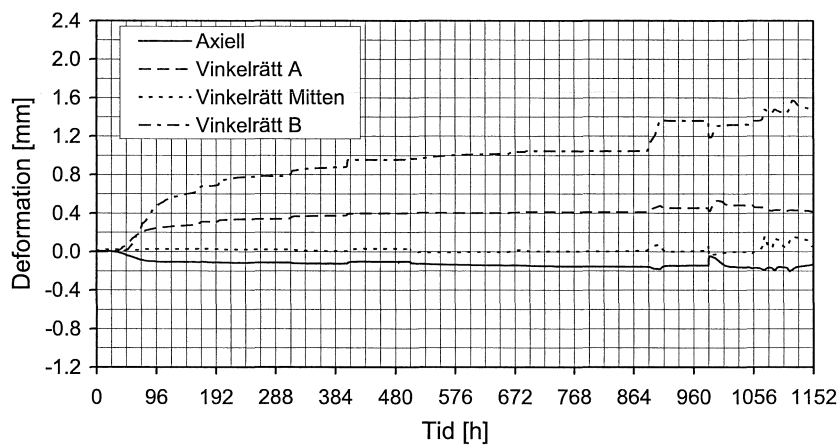
Figur 12 Deformationer hos 10 mm stående putsremsor som funktion av tiden samt rådande RF och temperatur, S102.

Den sista provningen, S102, visas i figur 12. Putsremsans tjocklek var 10 mm. Avsikten med denna provning var att torka remsan långsamt för att minska fuktgradientens inverkan. Putsremsorna torkades långsamt till jämvikt med 35% RF. RF i boxen sänktes långsamt genom att successivt byta ett salt

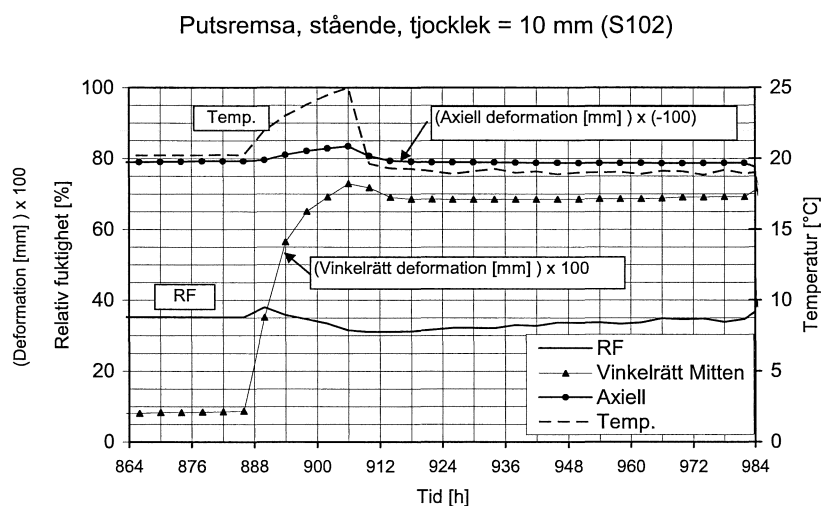
Figur 15 RF-, temperatur- och deformationsändring hos oarmerad putsremsa p.g.a. driftstörning.

Figur 15 är en förstoring av figur 12a (deformationer hos oarmerad putsremsa) och 12c (Temperatur och relativ fuktighet). I figuren visas RF- och temperaturförändringarna mellan tiden 864 h och 984 h. Som framgår av figuren ökar temperaturen från 20° C till 25° C och därefter sjunker den. RF stiger till 38% och sjunker sedan till 30% och ökar igen.

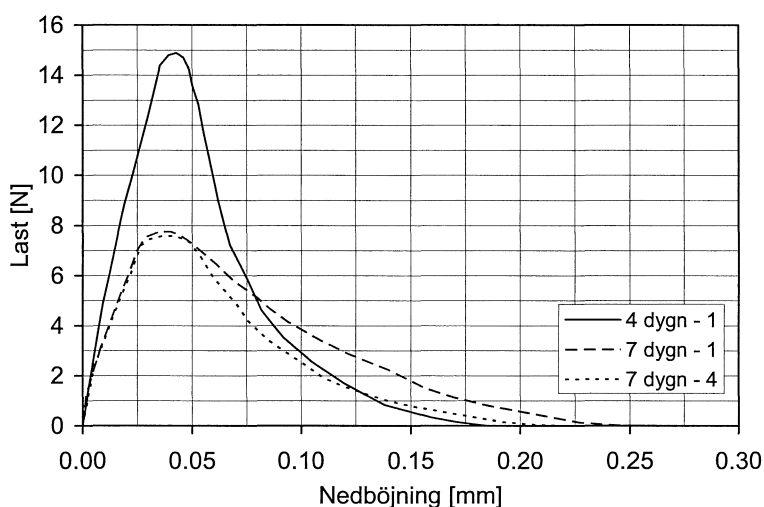
Figur 17 Last-nedböjningskurvor för 4 och 7 dygn gamla skårade provkroppar.

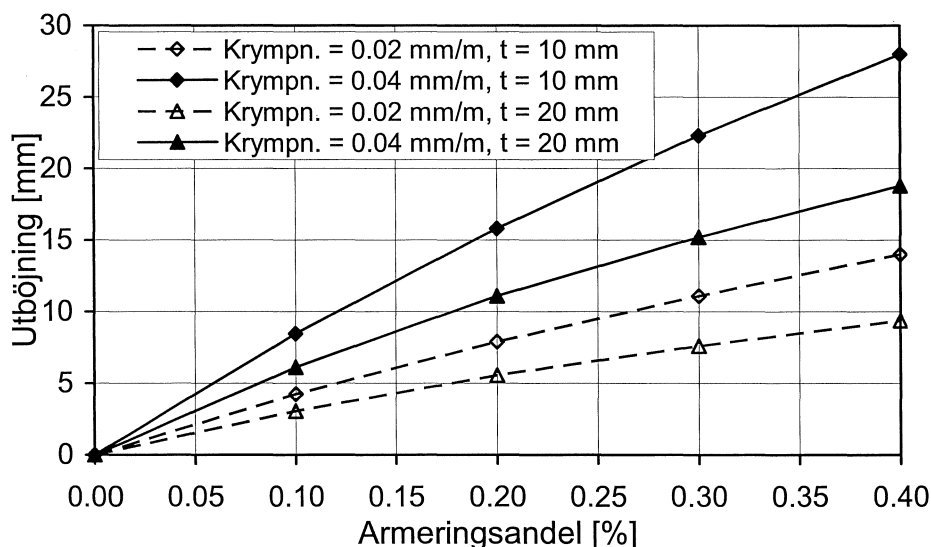
Figur 44 Utböjning av putsskiva som funktion av armeringsandel.

I figur 44 visas maximum utböjningen hos putsskivor med olika armeringsandelar. Beräkningarna är utförda för putstjocklekarna 10 mm respektive 20 mm vid två olika krympningsnivåer. Det armeringsnät som normalt används, d.v.s. stål nät med maskvidden 20 mm och tråddiametern 1 mm, motsvarar 0.4% armeringsandel för 10 mm putsskiva samt 0.2% armeringsandel för 20 mm putsskiva.
