Utvärdering av Probiks fuktindikatorer

**Laboratorie- och fältundersökningar
av Alfasensors fuktindikeringsteknik**

Anders Sjöberg

ISRN: LUTVDG/TVBM--04/3118--SE (1-79)

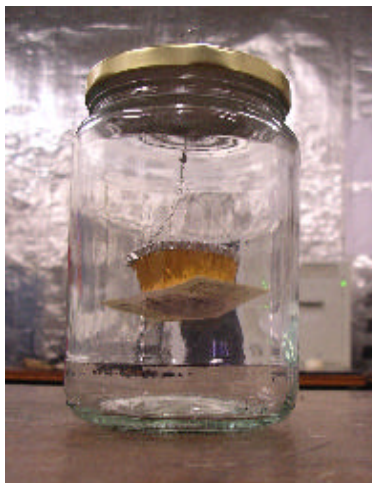
Figur 3. Klimatburk med indikator fastsatt på aluminiumform. Samt principskiss av provuppställning vid vägning under våg

Indikatorn fästes på undersidan av en aluminiumform så att dess aktiva yta exponerades direkt ned mot saltlösningen på burkens botten. Aluminiumformen hängdes upp i en anordning genom burkens lock. Denna anordning möjliggjorde anslutning till "undervägningen" på en våg. Detta innebar att indikatorn kunde vägas utan att burken behöver öppnas, se figur 3.

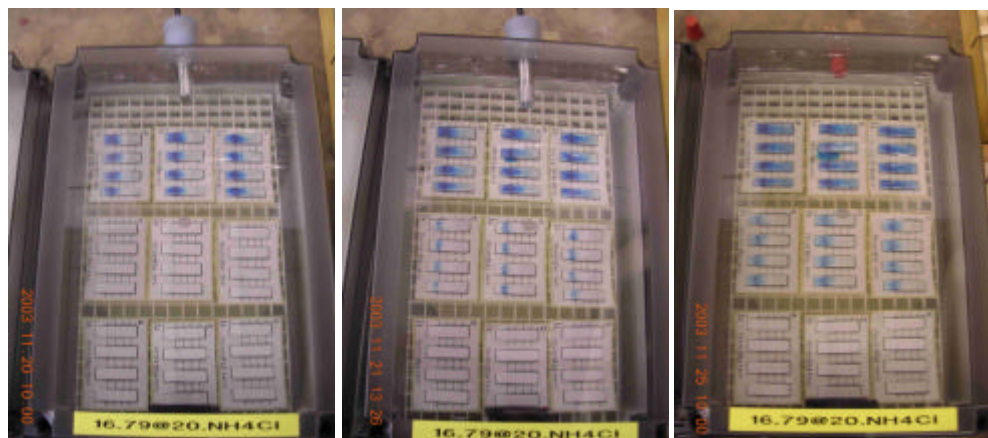
Figur 7. Exempel på utslag hos tre typer av indikatorerna vid 79 % RF. Bilderna är tagna efter 1, 2 respektive 6 dygns exponering.

Utslaget hos indikatorerna avlästes därefter kontinuerligt under minst tio dygn för varje klimatbox. Intervall längden mellan avläsningarna ökade med tiden under mätperioden. I början av perioden skedde avläsningen med någon timmes mellanrum för att i slutet ske med någon dags mellanrum, se figur 7.

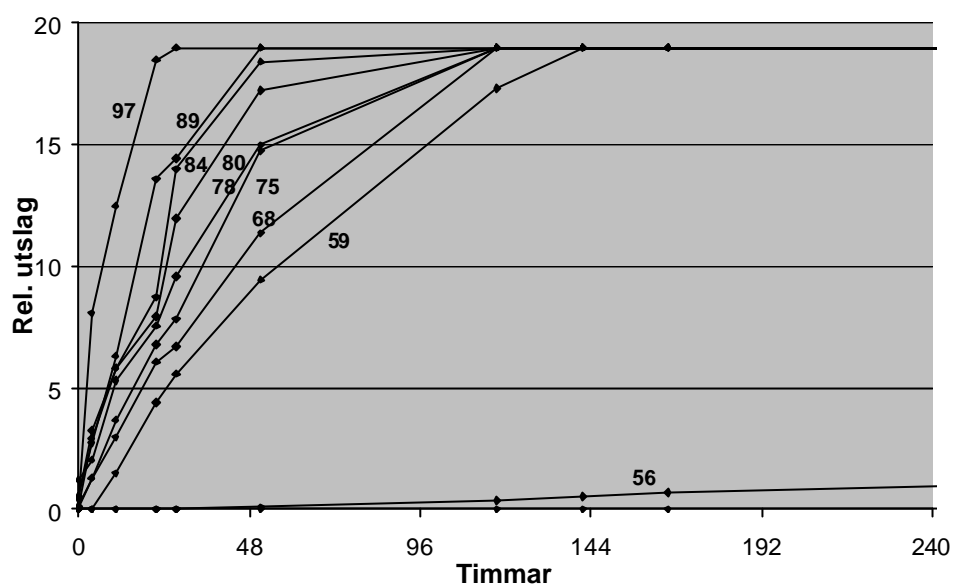
Figur 10. Utslaget hos indikator CO (58 % RF) i olika fuktnivåer vid 30 °C .

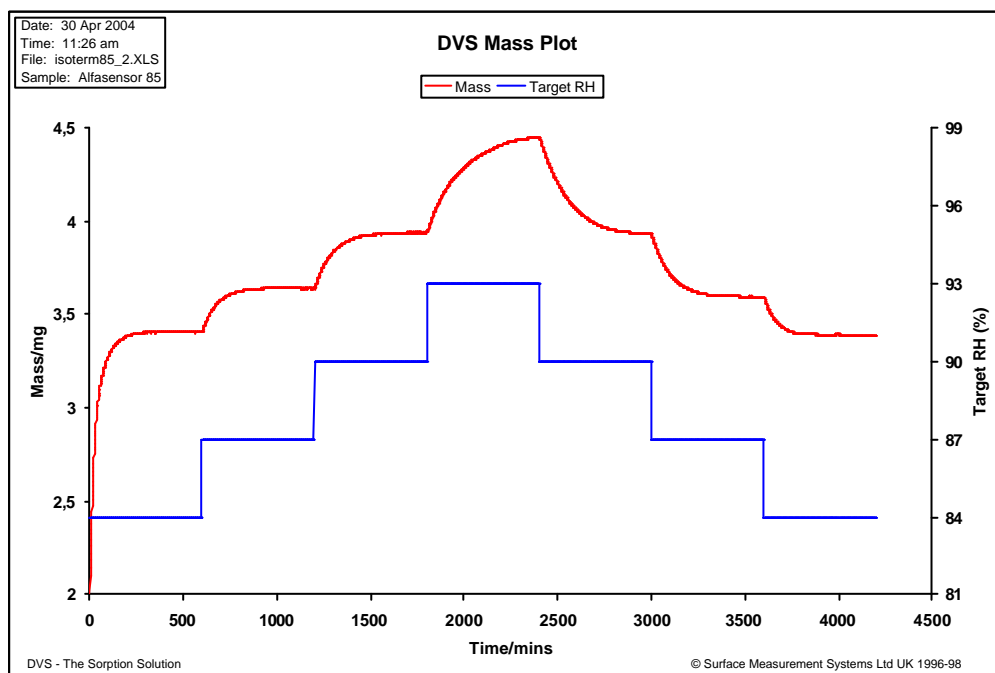
Figur 29 Resultatet från sorptionsvågen.

Därefter upprepades mätningarna på samtliga indikatorer för att nu studera jämviktsfuktkurvan omkring respektive indicators utslagspunkt. I figur 29 visas en typisk mätsekvens (84–87–90–93 % RF) för en Probiks HU med utslagsnivå 85 % RF. I figuren 29 är den skarpa trappan RF i luften som omger provet. Trappan med de rundade stegen visar hur vikten hos provet ändras med tiden då RF i omgivningen ändras stegvis. Samtliga resultat redovisas i figur 31, 33 & 35.

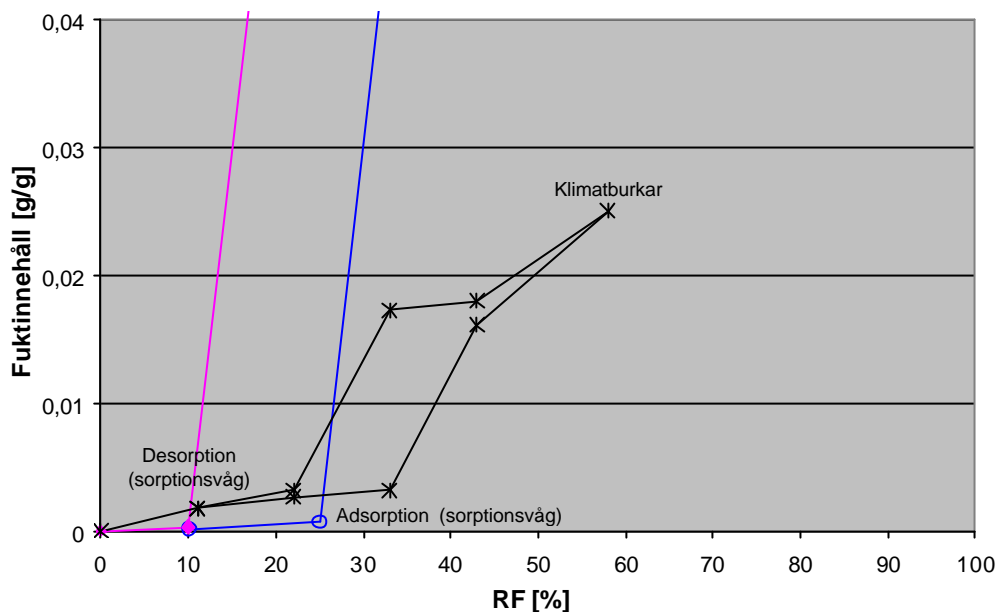
Figur 30 Jämviktsfuktkurva för Probiks CO under utslagsnivån 58 % RF.

Nedanstående resultat är osäkra då indikatorn uppvisade nyckfullt beteende. Ytterligare mätningar har inte varit möjliga att utföra i detta begränsade projekt. I figur 30 redovisas uppmätt jämviktsfuktkurva för indikatorn av typen CO under dess utslagsnivå på 58 % RF. Samt i figur 31 redovisas dess jämviktsfuktkurva över utslagsnivån. Observera figureernas olika skalor!

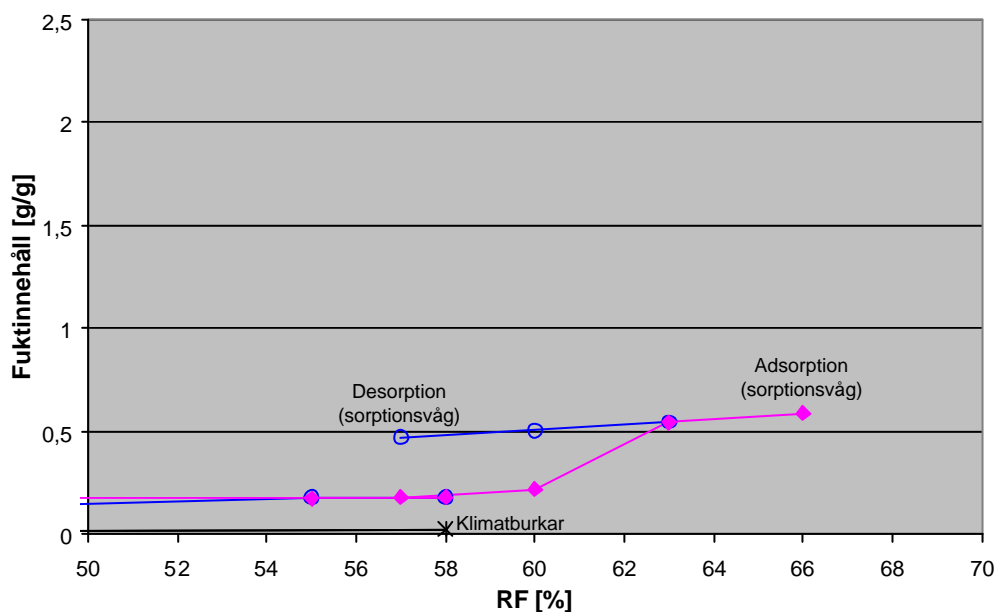
Figur 31 Jämviktsfuktkurva för Probiks CO över utslagsnivån 58 % RF.

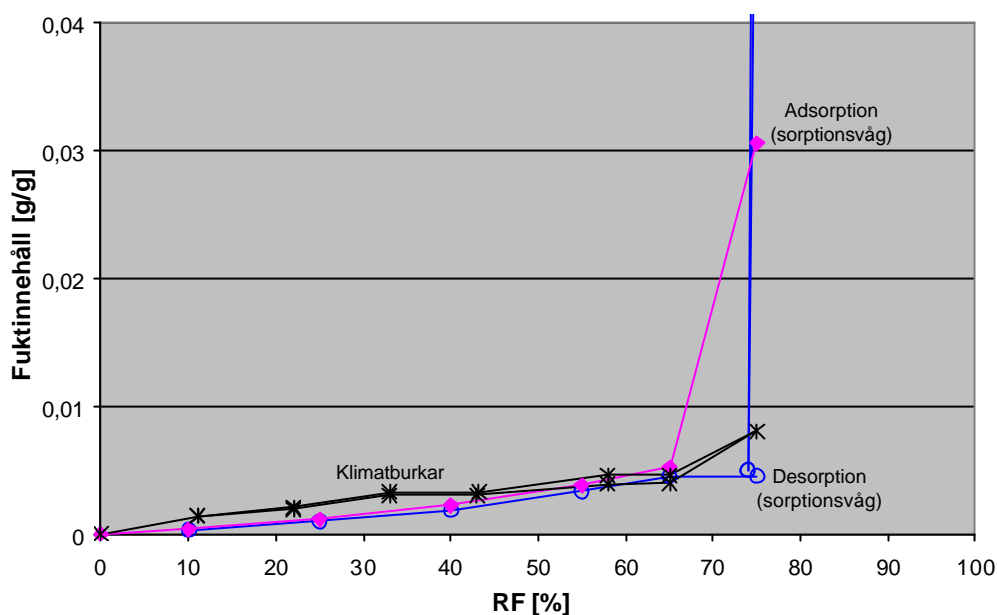
Figur 32 Jämviktsfuktkurva för Probiks BI under utslagsnivån 75 % RF.

Resultaten ser rimliga och riktiga ut med en kraftig ökning av fuktupptagningen vid utslagsnivån. Därefter sker en betydligt mindre fortsatt linjär viktökning. I figur 32 redovisas uppmätt jämviktsfuktkurva för indikatorn av typen BI under dess utslagsnivå på 75 % RF. Samt i figur 33 redovisas dess jämviktsfuktkurva över utslagsnivån. Observera figureernas olika skalor!

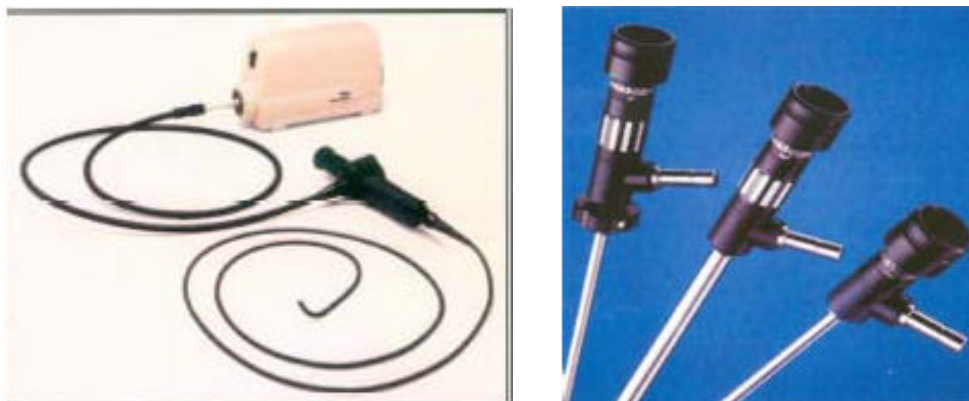
Figur 38 Fiberskop respektive Boroskop, två snarlika utrustningar som kan användas för avläsning av utslaget hos inbyggda indikatorer.

Indikatorer BI och HU placerades på insidan av Conwoodstolpen i samband med att ett litet titthål borrades på motsatta sidan genom trästolpens vägg. Indikatorns utslag avlästes genom hålet med hjälp av fiberoptik, figur 38.

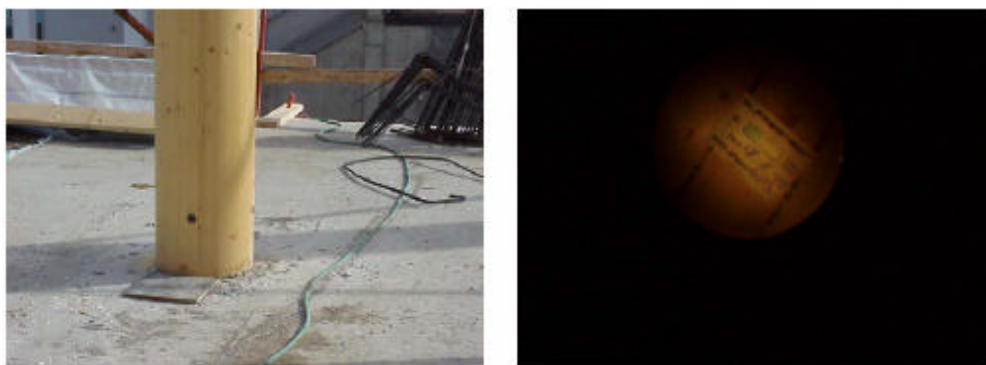
Figur 39 Avläsning av indikator inne i Conwoodstolpe genom inspektionshål.

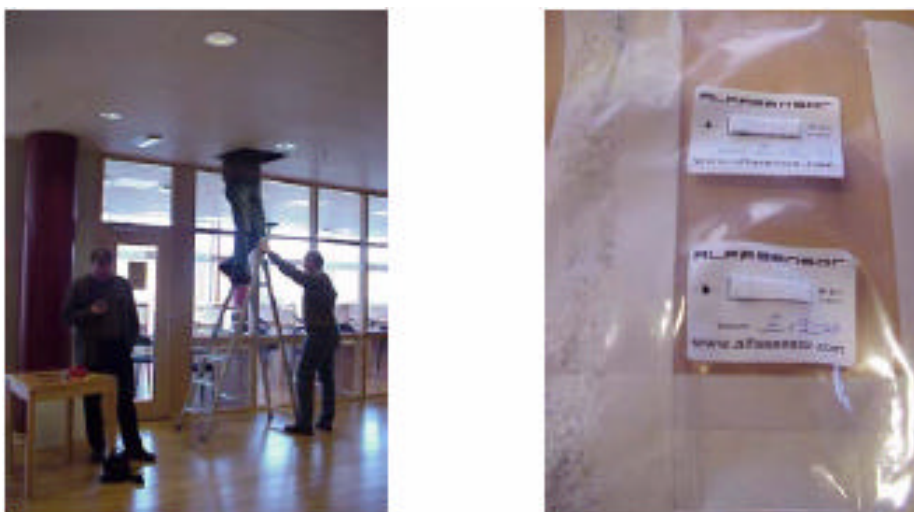
Figur 44 Avläsning av indikatorer i samband med besiktning efter att byggnaden brukats en tid.

Indikatorerna kan ibland monteras redan i fabriken och utgöra en del i en mottagningskontroll. Dessutom kan de med fördel sitta kvar på bjälklags-elementet under hela byggskedet och utgöra en vakt långt efter att byggnaden färdigställts, figur 44.

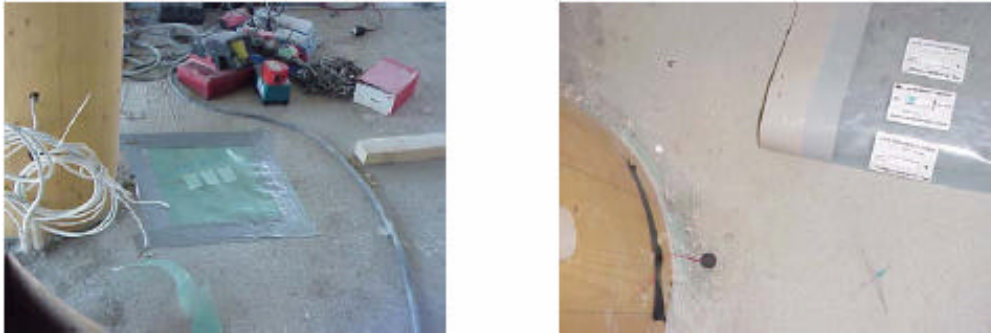
Figur 46 Placering av indikatorer på plastfolie som tejpas ned mot betongytan.

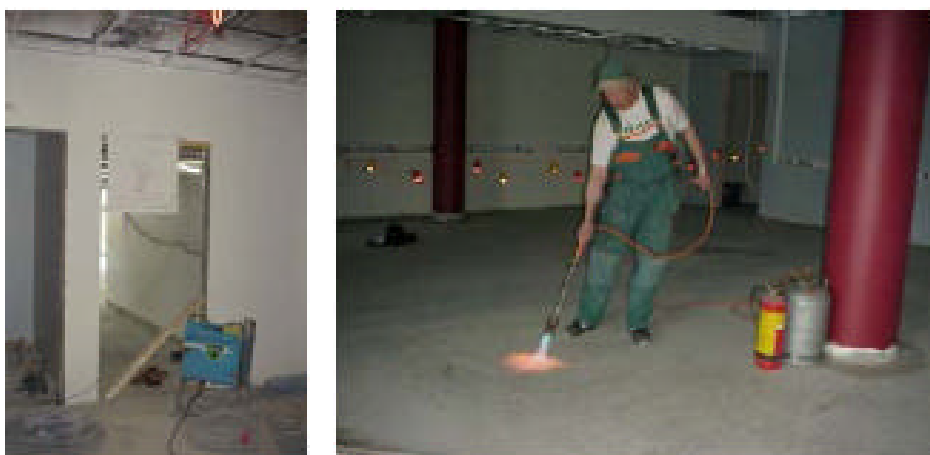
Figur 49 Upprättad skogräns i samband med bränning av plattan för att avlägsna organiskt material.

I samband med bränningen upprättades en skogräns omkring det utsatta området. Alla var tvungna att byta till rena skor när de passerade in till områdena innanför gränsen. Detta gjordes för att inte riskera att den rena ytan återigen kontaminerades med organiskt material. Figur 49.

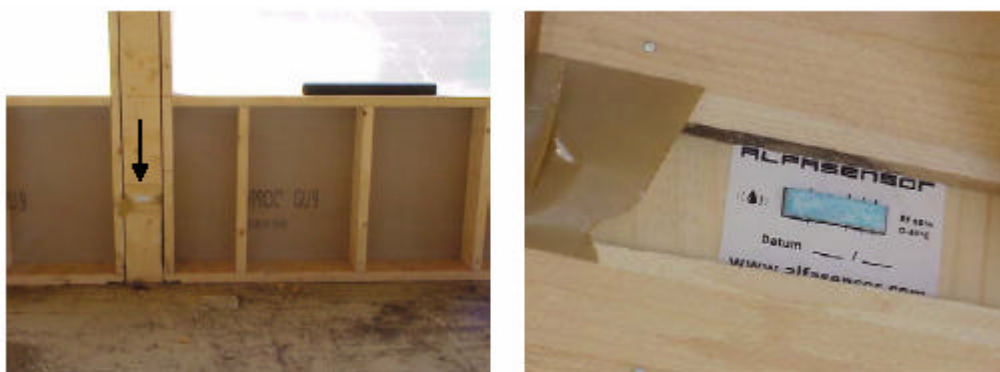
Figur 51 Placering av indikator för avläsning av utslag innan väggens insida färdigställs.

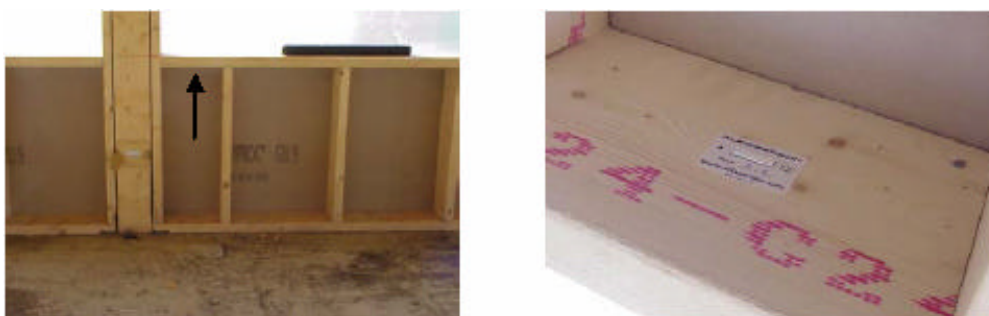
Figur 52 Placering av indikator för avläsning av utslag även efter att väggens insida färdigställs.

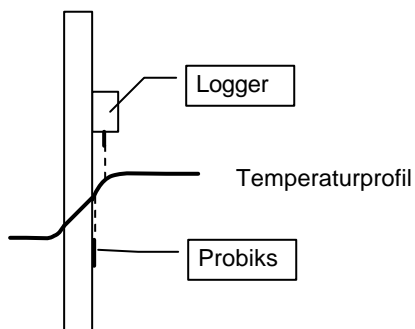
Figur 57 Placering av indikator på yttervägg kan medföra att temperaturgradienten påverkar avläst RF-nivå.

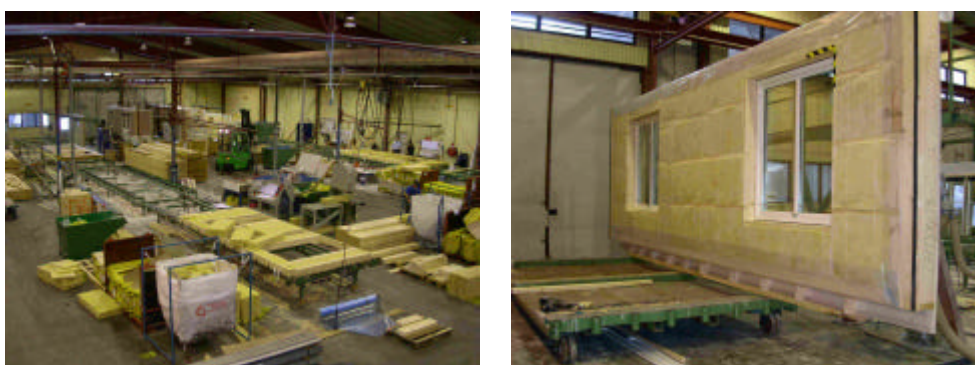
Figur 58 Tillverkningslina hos A-hus i Anneberg samt Väggelement med mätpunkt i fönstervinkeln vid gul-svart tejp.

Tre uppsättningar med indikatorer BI och HU samt en datalogger som monterades på ett utvalt byggelement. Det utvalda elementet var en vägg med trästomme, isolering av mineralull och yttre fasad av träpanel. En uppsättning av mätarna monteras på elementens insida i fönstervinkeln, se figur 58. De andra två uppsättningarna monteras på väggens ytterpanel i anslutning till fönsterfodret.

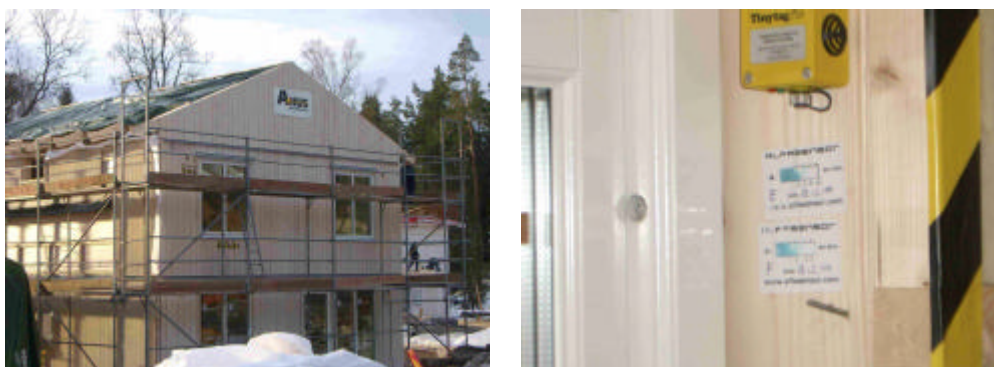
Figur 59 Väggelement monterat på plats i huskroppen samt Indikatorer och logger monterad i fönstervinkeln.

Det inplastade paketet med byggelement transporterades till byggarbetsplatsen med lastbil. Dagen efter att paketet lastats vid fabriken var det framme vid arbetsplatsen och redan samma dag monterades samtliga elementen på plats i huskroppen, se figur 59. Dagen därefter avlästes indikatorer och loggrar på väggelementet.

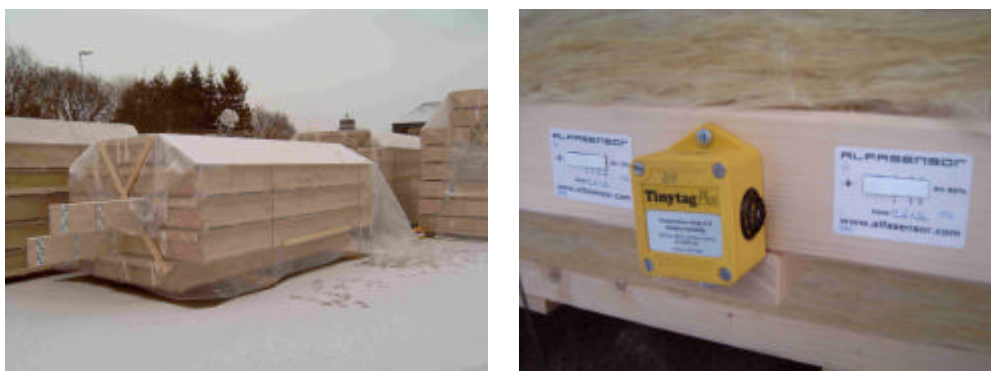
Figur 61 Golvbjälklagselement emballerat för lagring samt indikatorer och logger monterad på bjälklaget

Tre uppsättningar med indikatorer BI och HU samt en datalogger monterades i ett utvalt transportpaket. Paketet bestod av fem bjälklagselement av trä som staplats på varandra och täckts med plastfolie, ovanpå och på sidorna, innan det lyftes ut från fabriken, figur 61. En uppsättning av mätarna monteras på elementens kortsida och de övriga två uppsättningar på långsidan, en på det översta elementet i paketet och en på det understa närmast marken.

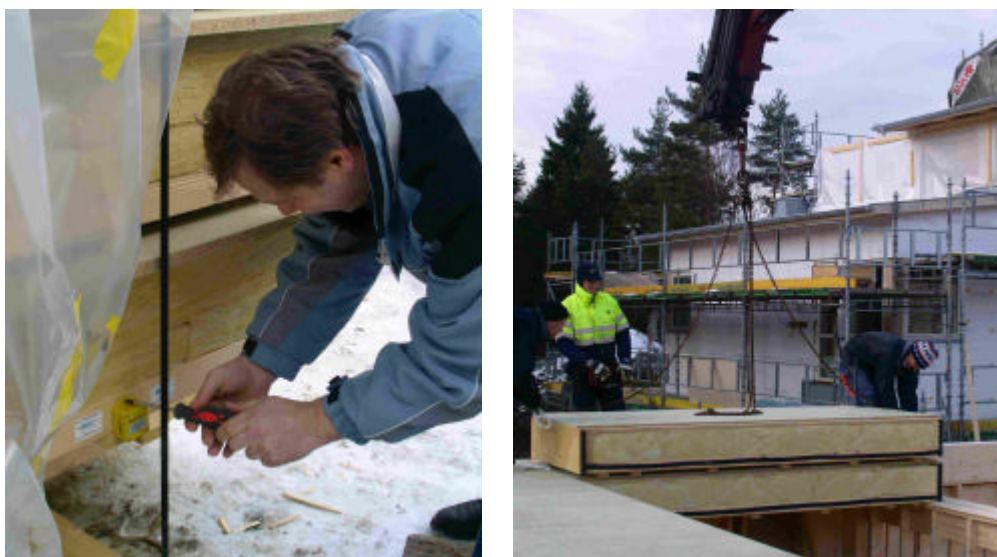
Figur 62 Demontering av mätinstrument samt montering av bjälklagselement

Paketet hade stått utomhus på lagringsgården i några veckor då mätutrustningen monterades. Därefter transporterades det med lastbil till byggarbetsplatsen och 18 dygn efter monteringen avlästes mätarna innan montering av elementen. Figur 62.

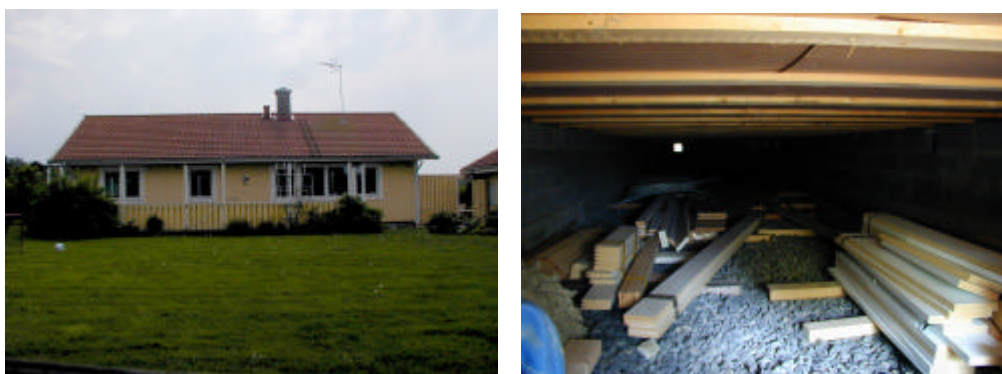
Figur 64 Hus A i Onsala samt en bild från dess kryprumsgrund.

Huset har tryckimpregnerade syllar och bärlinor. Blindbotten består av masonitskivor och tryckimpregnerade brädor. För övrigt är ventilationen i grunden mycket god.

Ingen synlig fukt eller mögelskada kunde observeras. Däremot fanns det mycket virke o dylikt liggandes på marken i kryprumsgrunden. Se figur 64.

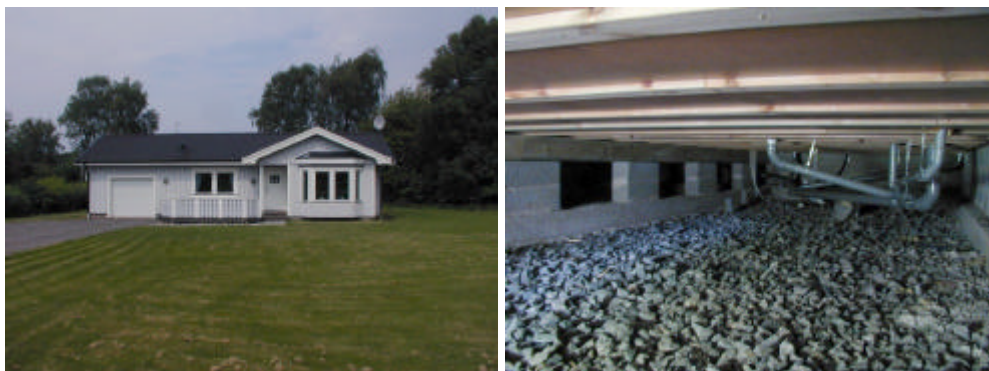
Figur 67 Hus B i Onsala samt en bild från dess kryprumsgrund.

Huset har tryckimpregnerade syllar och bärlinor. Blindbotten består av masonitskivor och tryckimpregnerade brädor. Normal ventilationen i grunden.

Ingen synlig fukt eller mögelskada kunde observeras. Däremot fanns det lite virke o dylikt liggandes på marken i kryprumsgrunden. Se figur 67.

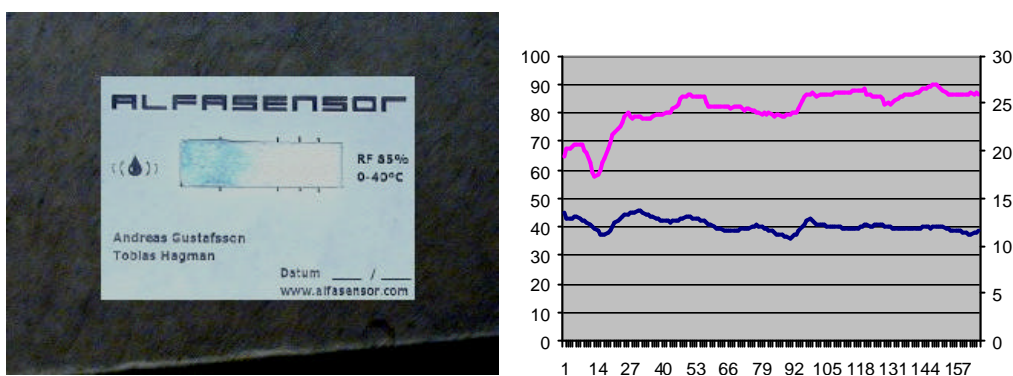
Figur 69 Utslag hos Indikator 1 samt loggade värden för RF och temp, logg 1. Indikator placerad på blindbotten, logg mellan mark och bjälklag.

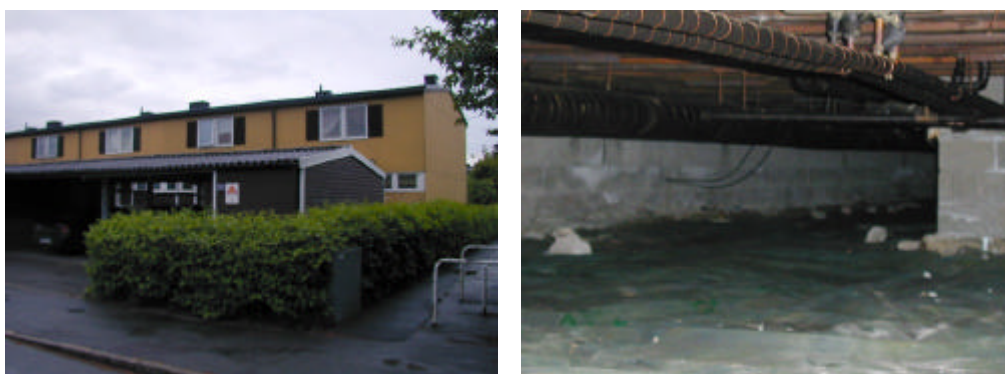
Figur 71 Hus 3 på Hisingen samt en bild från dess kryprumsgrund.

Blindbotten består av oimpregnerade brädor. Normal ventilation i grunden.

Ingen mögellukt observerades men misstänkt mögelpåväxt eller kalkutfällning på grundmur och mark. Markmaterialet var mycket fuktigt, speciellt i anslutning till grundmur. Det också lite virke o dylikt liggandes på marken i kryprumsgrunden. Se figur 71.

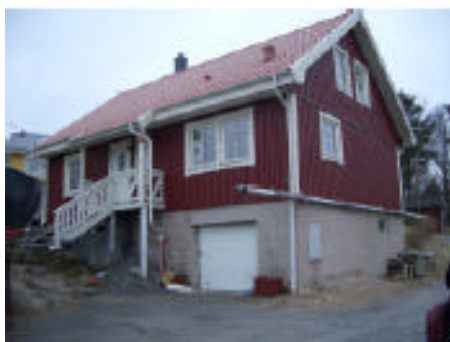
Figur 75 Hus A i Hjuvik samt interiören i källarens nordvästra del.

Huset har delad grundläggning med både en krypgrund och en delvis isolerad källare. Väggen som skiljer källaren från krypgrunden är isolerad med cellplast. Källarens väggar består av oisolerade block av lättklinkerbetong. Västra samt östra källarväggen är delvis belägen under mark (suterräng). Det finns inga synliga fuktproblem i källaren. Se figur 75.

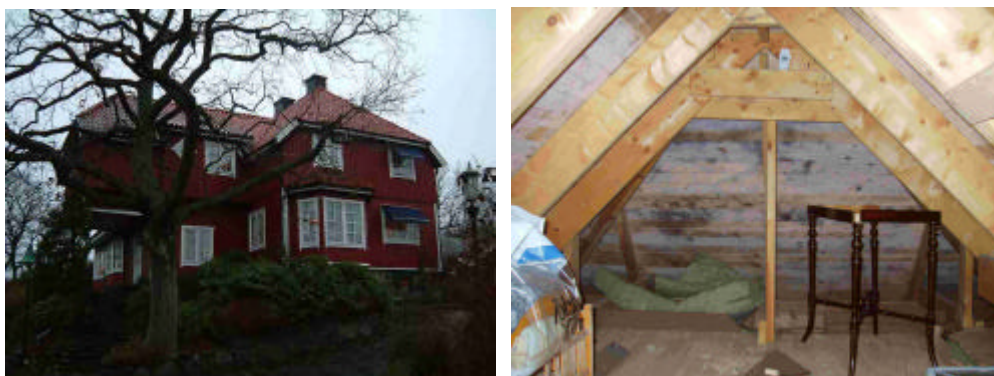
Figur 83 Hus A i Hovås samt interiör i vindens andra tillbyggnad.

Större delen av vinden har full golvbeläggning ovanpå isoleringen, på några ytor är isoleringen dock bara täckt med papp. I södra hörnet av vinden ovanför balkongen saknas isolering helt.

I den först utbyggda etappen finns tendens till fukt intill uteluftventil på väggen. I den senast utbyggda etappen finns synliga mögelangrepp. Vinden används till förråd och upplag för virke och isolering. Se figur 83.

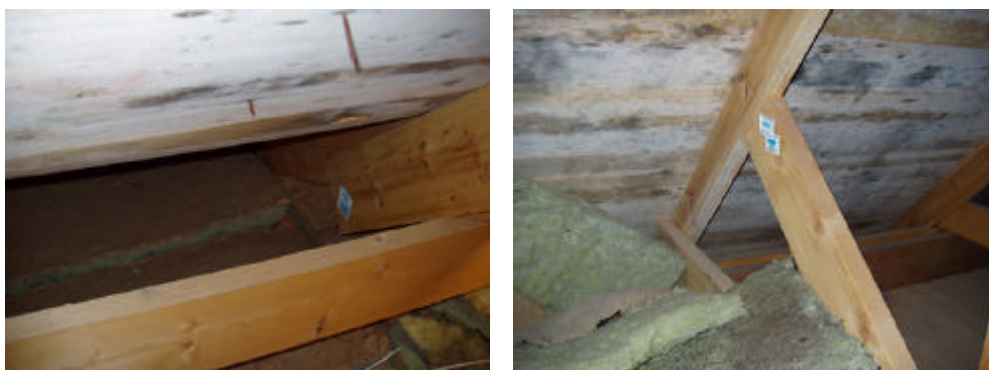
Figur 85 Indikatorer BI och HU placerade i par invid mögelskada. Indikator par nr 8 och 9 som alla visar fullt utslag efter två veckor.

Loggern placerades i nära anslutning till en uteluftsventil i taket. Ett par indikatorer placerades också i anslutning till ventilen. Samtliga indikatorerna och loggern lästes av efter två veckor, se tabell 4 samt figur 85.

Enligt loggade värden som redovisas i figur 86 har RF-nivån på vinden varit upp mot 90 % och däröver. Det verkar rimligt och riktigt att samtliga indikatorer av typen Probiks BI som har utslagsnivå 75 % RF har slagit ut.

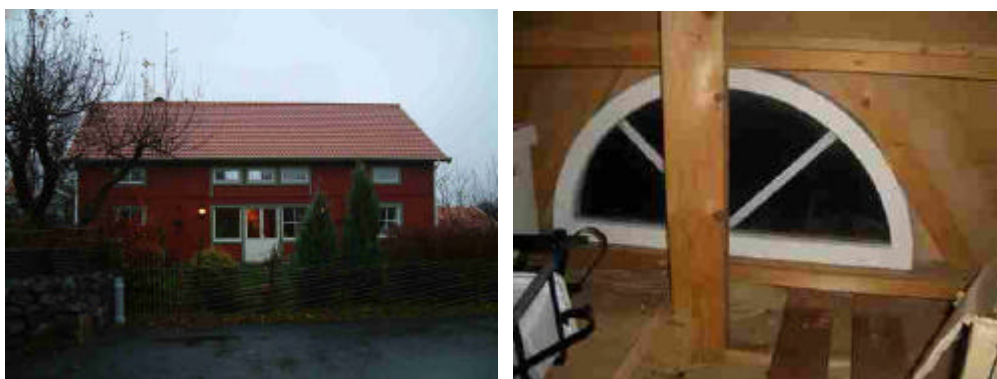
Figur 87 Hus B i Hovås samt en bild på vindsfönstret.

Kallvinden är delad i två delar med mellanliggande uppvärmt bostadsutrymme. Större delen av vinden har fritt liggande isolering som täckts med papp. På vissa ställen har spånskivor placerats ut för att skapa lagringsutrymmen. Se figur 87 & 88.

På vind 1 finns fukt vid uteluftsventilen samt tendens till mögelangrepp på pappen. På vind 2 finns en betydande mängd fukt i anslutning till fönster samt mögel mellan papp och isolering.

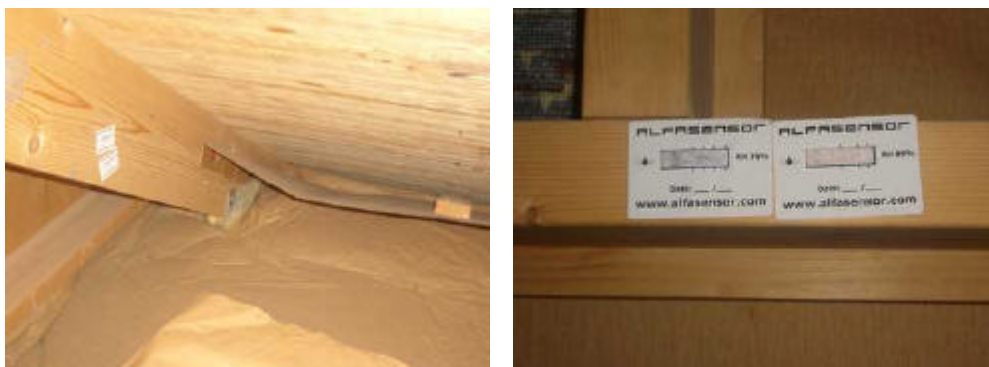
Figur 89 Indikatorer BI och HU placerade i par på kallvind. Indikator par nr 10 och 11 som alla visar fullt utslag efter två veckor.

Loggern placerades i nära anslutning till en uteluftsventil i taket. Ett par indikatorer placerades också i anslutning till ventilen. Samtliga indikatorerna och loggern lästes av efter två veckor, se tabell 5 samt figur 89.

Enligt loggade värden som redovisas i figur 90 har RF-nivån på vinden varit över 85 % RF under i stort sett hela mätperioden. Det är rimligt att samtliga indikatorer av typen ProbiKs BI och HU med utslagsnivå på 75 respektive 85 % RF har slagit ut fullt, vilket också har skett enligt avläsningarna som redovisas i tabell 5.
