Biologisk påväxt på mineraliska fasader

Published in:
Bygg & teknik

Artikelförfattare är Sanne Johansson och Kenneth Sandin, Byggnadsmaterial, Lunds tekniska högskola, Lund.

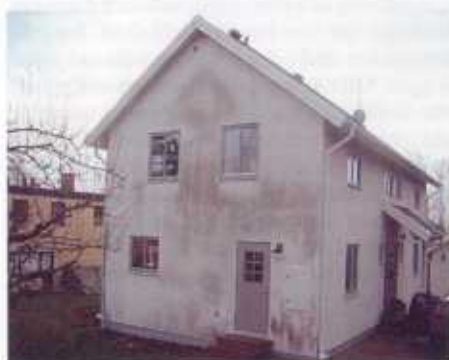
Bild 1: Fasader med kraftig påväxt av olika organismer.

Alger är oberoende av underlaget de växer på, därför att de vid fotosyntesen kan omvandla solljus till energi. Vi känner normalt alger från de marina miljöerna, där de är beroende av flytande vatten. En grupp alger, också kallade terrestriska alger, har dock utvecklats till att leva i fuktiga miljöer, utan tillgång till fritt vatten. Dessa alger sprids i luften och kan överleva långa perioder utan fritt vatten. Alger är mycket vanliga på fasader, där de oftast syns som gröna partier, men rödfärgade alger förekommer också, bild 1.

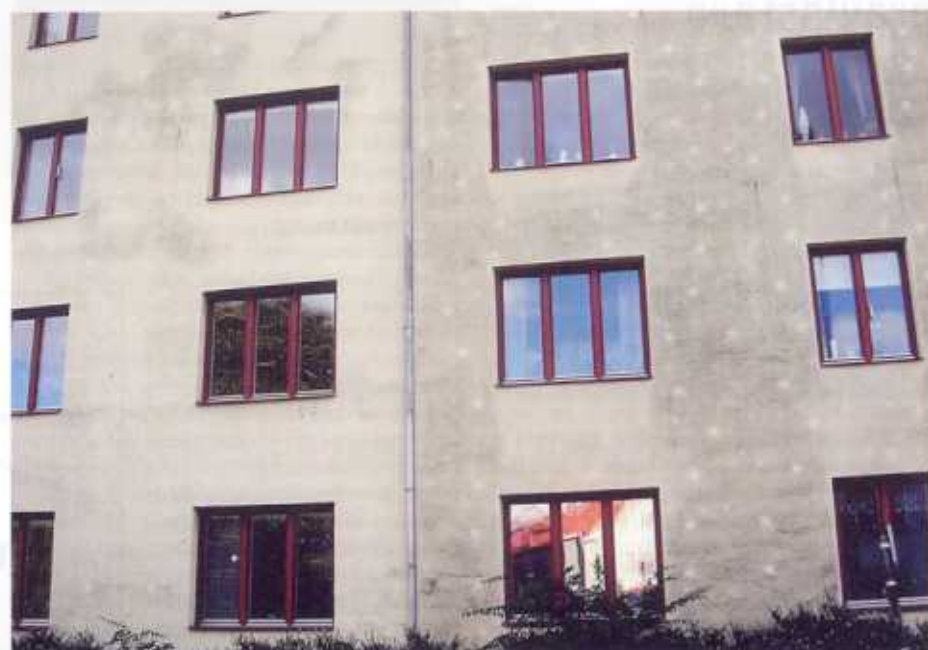
Bild 2: Fasad på byggnad i Kristianstad. Högra hälften har kraftig påväxt och vita prickar syns. Vänstra hälften har nästan ingen påväxt.

Orsaken till detta är fortfarande okänd, men ofta finns problemet på fasadkonstruktioner av tunn puts på isolering, vilket är en vanlig konstruktion i Sverige. Även om de flesta av dessa konstruktioner inte drabbats finns det många exempel. I vissa fall är påväxten generell medan i andra fall är situationen mer obegriplig. Man kan till exempel hitta byggnader där halva fasaden har drabbats av kraftig påväxt medan resten inte har drabbats, i samma väderstreck, bild 2.

Ett speciellt fall för några av de undersökta fasaderna i Skåne är fasader med "vita prickar", bild 2. Hela fasadytan är täckt av påväxt utom enstaka regelbundna ytor där ingen påväxt finns.

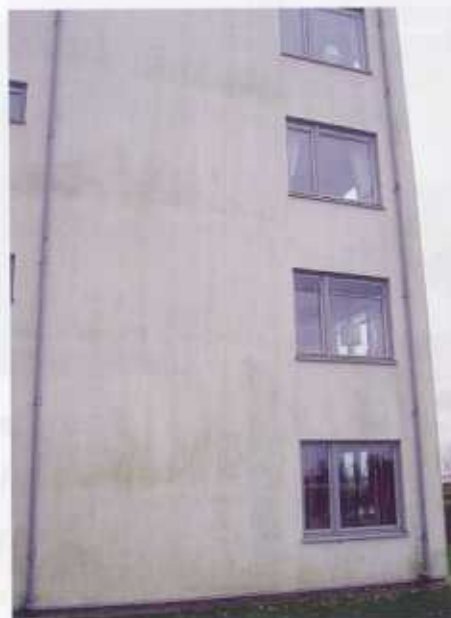
Bild 5: Fasad med påväxt av alg.
