Biologisk påväxt på mineraliska fasader

Published in:
Bygg & teknik

2005

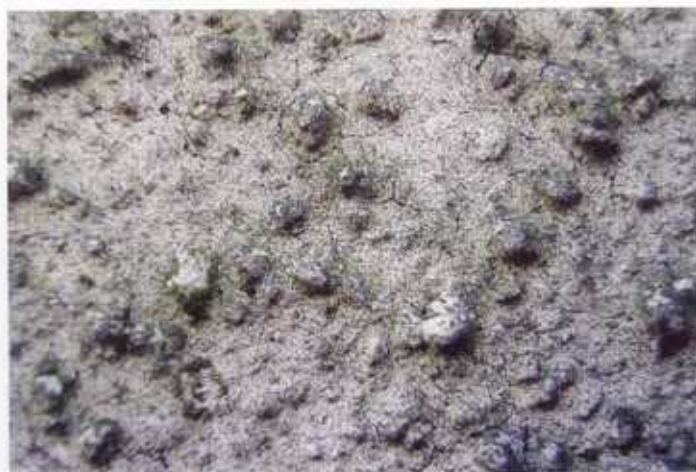
Bild 8: Olika lavar på fasader.

Lavar är en symbios mellan en svamp och en alg (eller cyanobakterie). Algdelen tillför näring till svampdelen medan svampdelen ger skydd till algdelen. På det sättet har lavan optimala förutsättningar att kunna växa i extrema miljöer, såsom på en fasad.
