Individuell värmedebitering

Från uppstart i kv Grynmalaren
till igångsättning i kv Labben

Gudrun Rundberg

Avdelningen för installationsteknik
Institutionen för bygg- och miljöteknologi
Lunds tekniska högskola
Lunds universitet, 2005
Rapport TVIT--05/7005

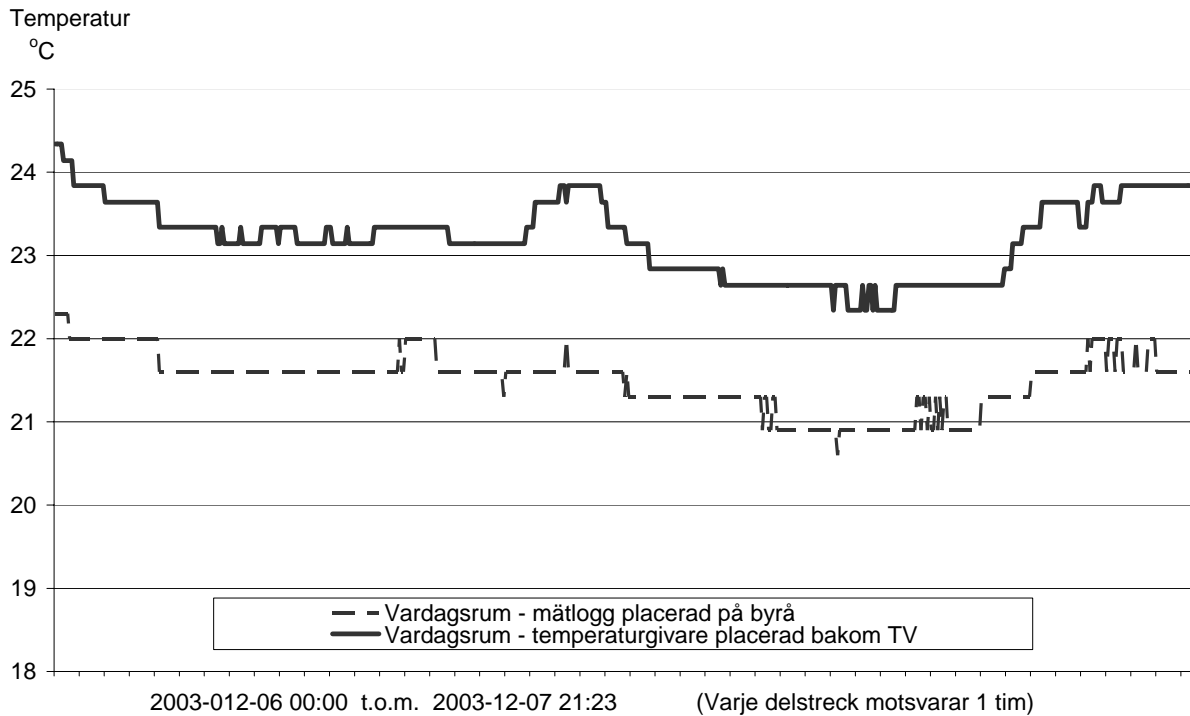
Diagram 2.2 Kontroll av temperaturgivare i vardagsrum i lägenhet 121.

På kvällen mellan 19.00 och 22.00 syns en förhöjd temperatur av cirka 0,8 grader, vilket kan bero på att teven var igång. Den största avvikelserna fanns i lägenhet 133 med tre grader i sovrum 1.

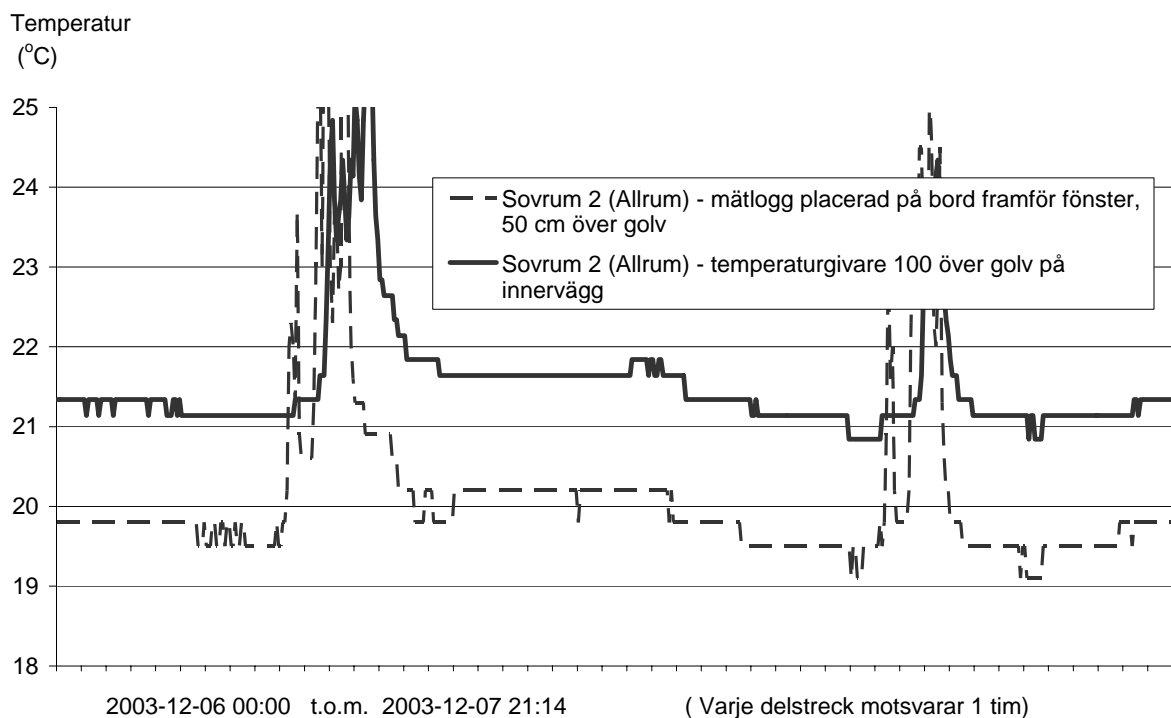
Diagram 2.4 Kontroll av temperaturgivare i sovrum 2 (allrum) på etageplanet i lägenhet 133.

I sovrum 2, allrummet på etageplanet påverkade solen både temperaturgivare och mätloggen. Temperaturerna följs åt. Dock visade mätloggen en och en halv grad lägre temperatur.

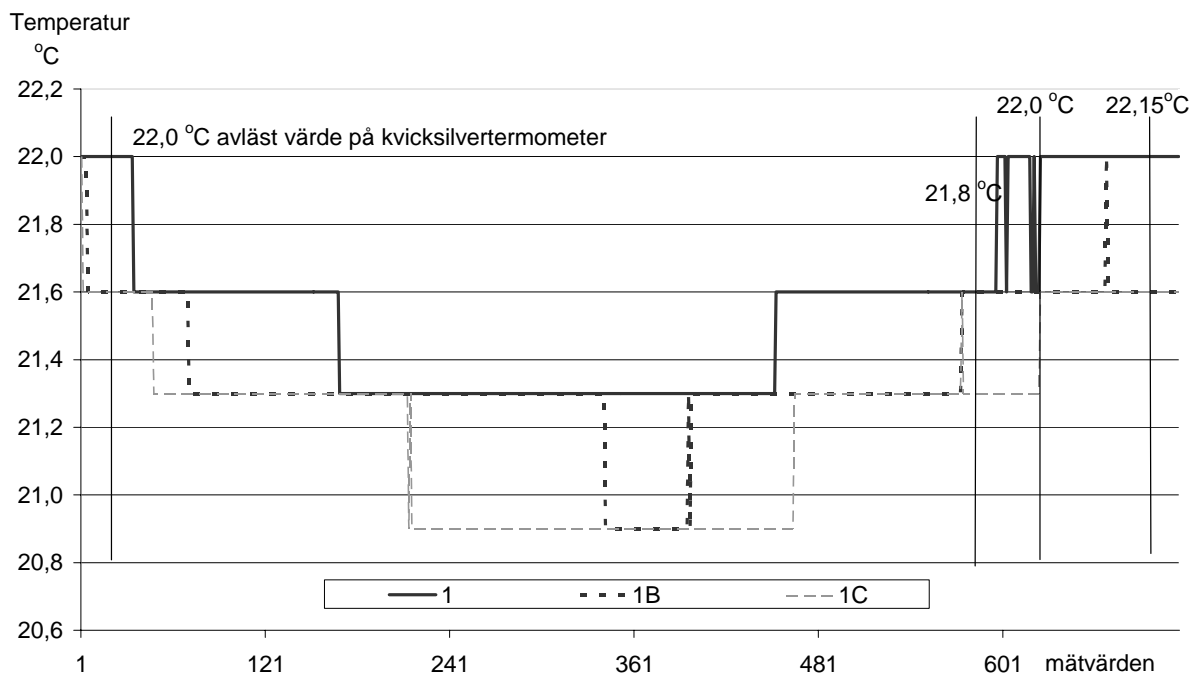
Diagram 2.5 Tre lösa mätloggar jämförs med varandra och en kvicksilvertermometer.

En skillnad på tre grader ansågs för mycket. Därför gjordes en kontroll av de lösa mätloggarna. De lades i en skrivbordslåda, där temperaturen var ganska stabil och de sex lösa mätloggarna visade i stort sett samma temperatur – endast ett steg av 0,3 grader skiljer vid något tillfälle under en tid av tre dygn. Tre mätloggar kontrollerades dessutom mot en kvicksilvertermometer med gradering om 0,1 grads noggrannhet. De tre loggarna och kvicksilvertermometern lades i en skrivbordslåda. Se diagram nedan!

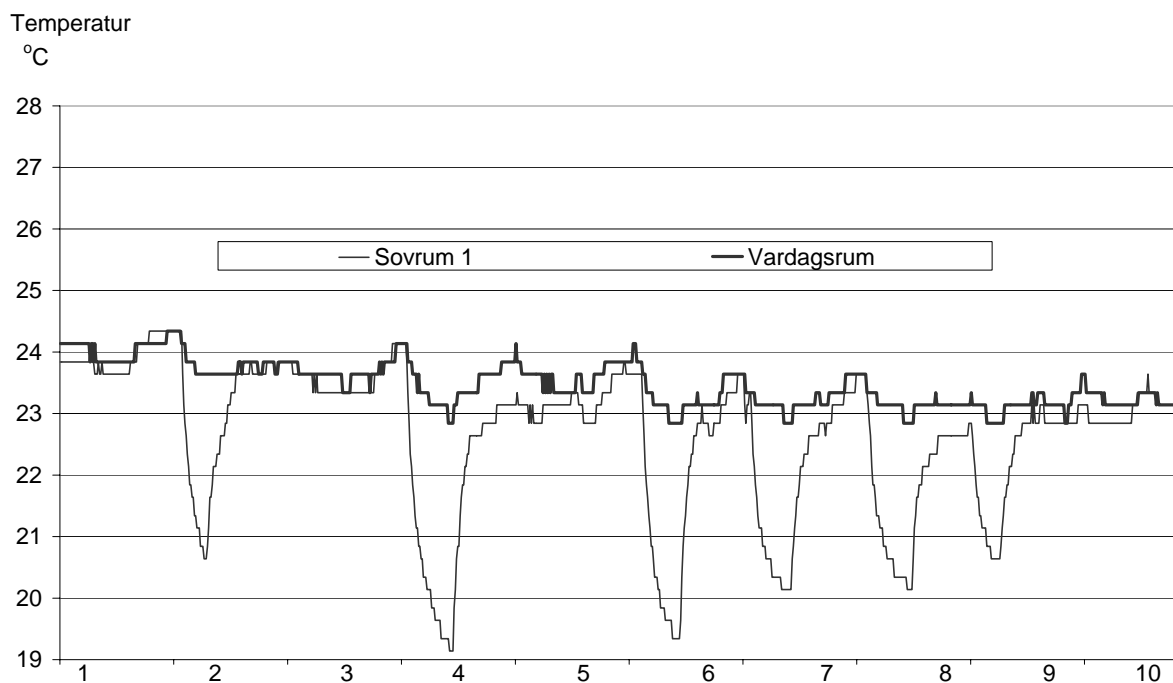
Diagram 2.7 Uppmätta temperaturer i lägenhet 111 från 2004-01-01 till och med 2004-01-10.

I lägenhet 111 sjunker temperaturen kraftigt under natten. Sannolikt är värmeförseln avstängd i detta rum under och dörren stängd.

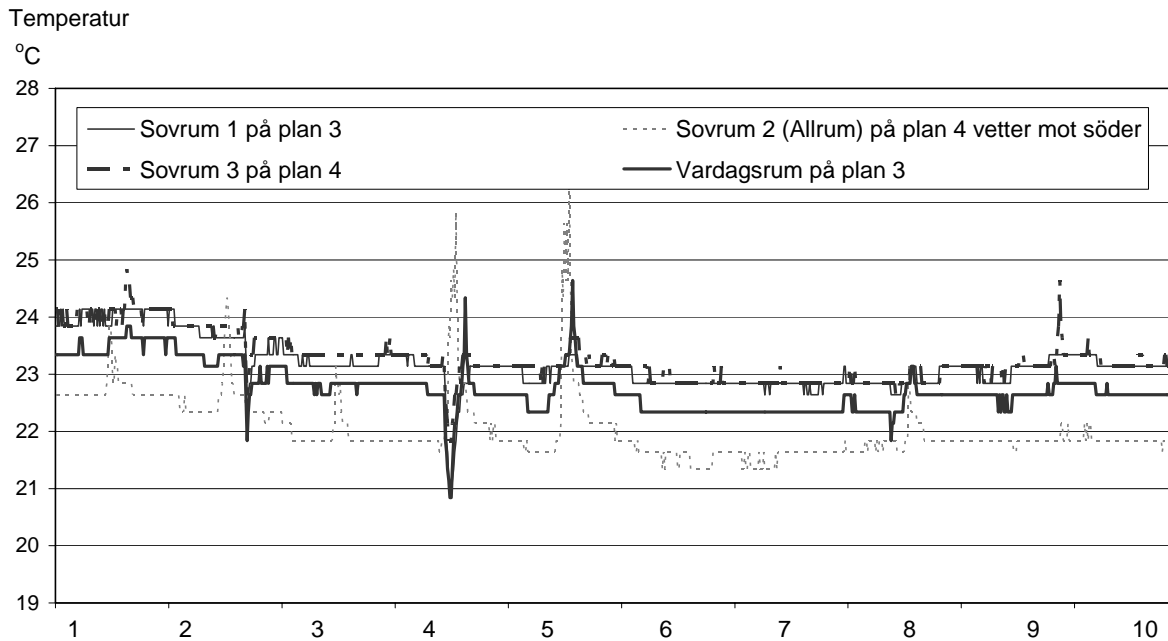
Diagram 2.13 Uppmätta temperaturer i lägenhet 133 från 2004-01-01 till och med 2004-01-10.

Topparna i diagrammet under visar solens påverkan på två av temperaturgivarna.

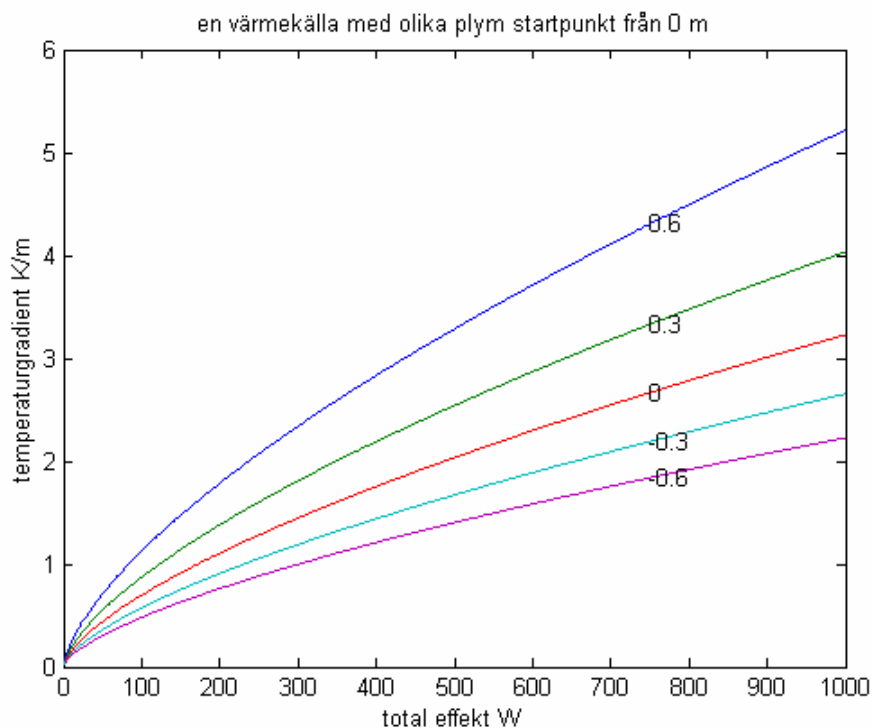
Figur 3.1 Temperaturgradient för en punkformig värmekälla med olika starthöjd.

Temperaturgradient räknad per meter höjdskillnad redovisas i figur 3.1 som funktion av tillförd effekt och för plymens olika startpunkt över golv. Kurvorna visar att temperaturgradienten ökar något med tillförd effekt, men inte linjärt. Temperaturgradienten halveras om effekten minskas till en tredjedel ($0.5^{1.5}$).

Kurvorna visar att temperaturgradienten ökar med ökande värmeförsel. Sambandet är inte linjärt och redan en mindre effektförsel skapar en mätlig temperaturgradient, t ex redan i fallet utan uppvärmning med storleksordningen 0.5 K/m. Vid stor värmeförsel under svåra vinterförhållanden kan temperaturgradient öka till uppskattningsvis 1.5 K/m.

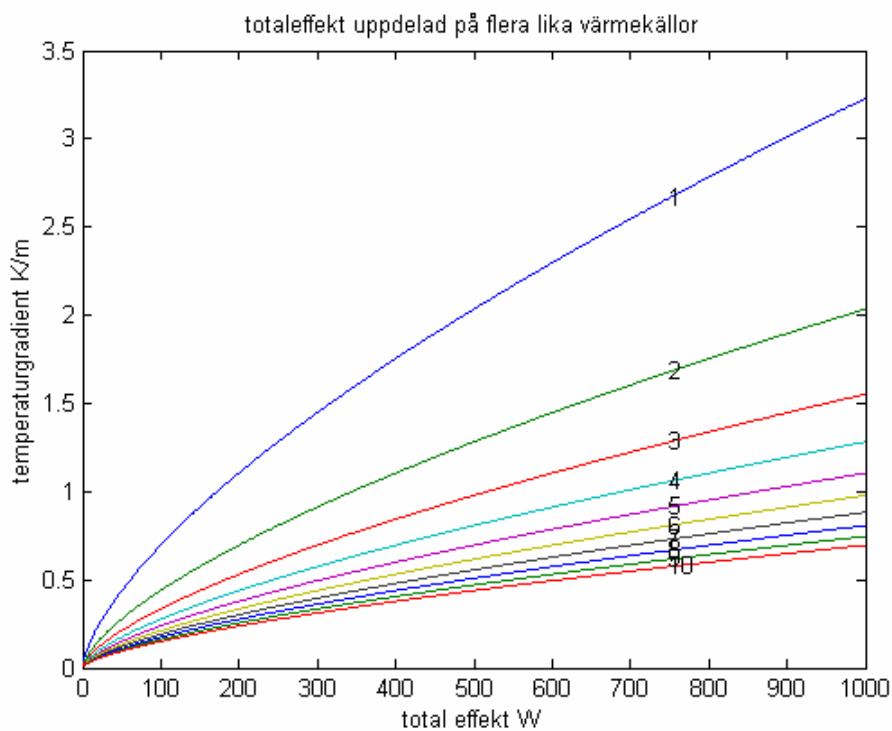
Figur 3.2 Temperaturgradient för en eller flera punkformiga värmekällor.

Om värmeförseln sker uppdelat på flera lika stora värmekällor minskar plymens övertemperatur betydligt. Detta kan stämma bättre överens med ett fall med en enda stor värmekälla. En värmekälla kan vara en människa, en televisionsapparat, en dator, en lampa, ett värmeelement, ett akvarium mm.

I figur 3.2 redovisas resultatet för en upp till tio lika stora värmekällor för samma totaleffekt. En uppdelning av värmeförseln på flera källor minskar temperaturgradienten betydligt. Effekt beroendet är givetvis det samma.

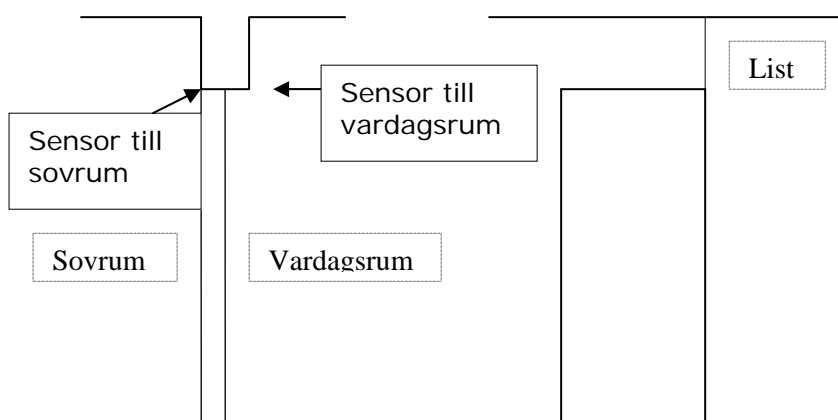
Figur 4.1 Princip för montering av temperaturgivare (sensorer) i lägenheterna i kv Labben.

I ett hyresbestånd med 72 lägenheter i olika storlekar, byggda under 1970-talet, har installerats likartad utrustning som i kv Grynmalaren, utom temperaturgivarna. Dessa är små sensorer som har monterats dolda i en plastlist, 8 mm hög och 20 mm bred. Sensorn är monterad över dörrfoder, cirka 2,1 m över golv i sovrum och vardagsrum. Platslisten döljer även kabeln.

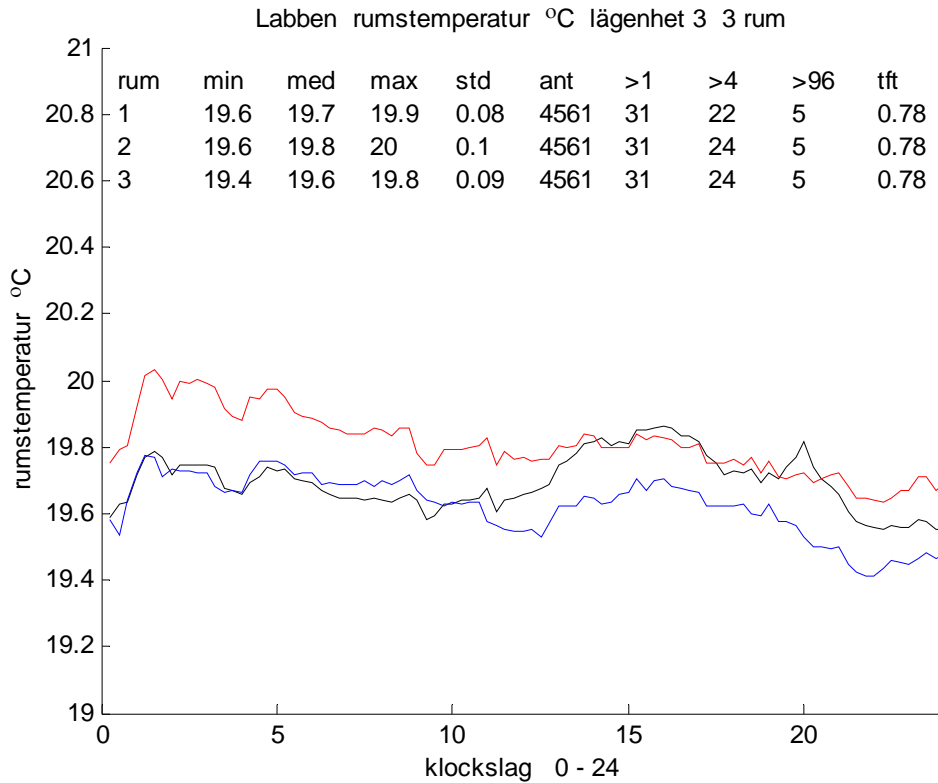
Lägenhet nr 3 har små variationer över dygnet som mest är det 0,6 grader och endast 0,2 graders skillnad mellan rummen. Här syns heller inga vädringstoppar.

Diagram 4.2 Här visas temperaturens medelvariation i lägenhet nr 3 under 60 dygn. Lägenhet nr 10 har betydligt större variationer över dygnet, som mest 1,5 grader och temperaturskillnaden mellan rummen är ganska konstant 0,5 grader. Under morgontimmarna är skillnaden större.
