Östergatan

PREURBANA AKTIVITETER, GATKONSTRUKTIONER, BOD- OCH
KVARTERSBEBYGGELSE

Arkeologisk förundersökning i form av schaktningsövervakning 2007

Arkeologienheten Rapport 2009:004

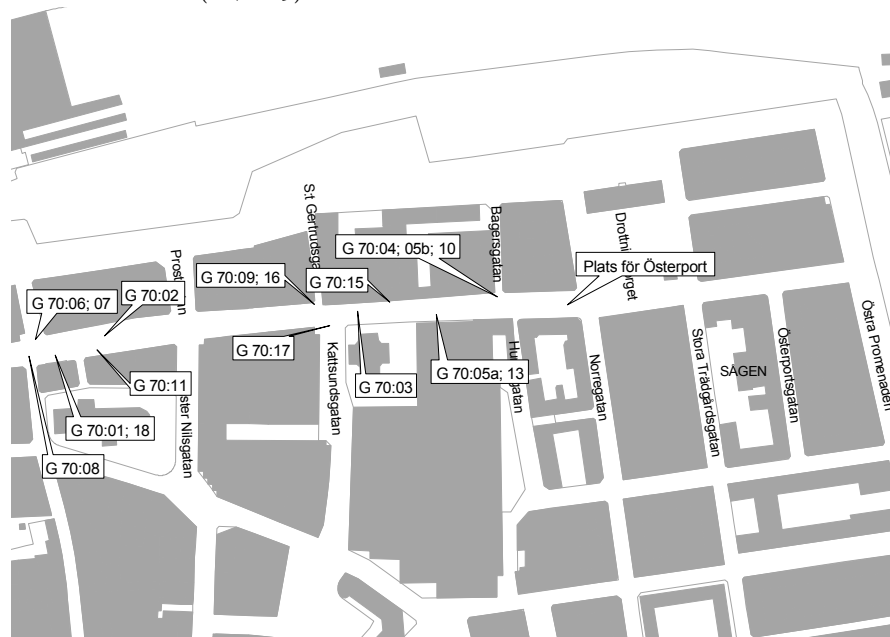
Figur 2. Tidigare arkeologiska iakttagelser i Östergatan. Numren motsvarar referenser till Malmö Museers antikvariskt-topografiska arkiv (MMA). Jfr vidare referenslista.

I anslutning till den befintliga bebyggelsen, på det som är trottoarmark idag, har bebyggelselämningar framkommit. I hörnet Bagersgatan–Östergatan (G 70:03; 10), utanför gamla stadsarkivet (G 70:01) samt i hörnet mot S:t Gertrudsgatan (G 70:09) har lämningar efter grundmurade huskonstruktioner kunnat konstateras. Strax utanför Niels Kuntzes hus dokumenterades även lämningar efter en bod som haft en enklare konstruktion (G 70:15).

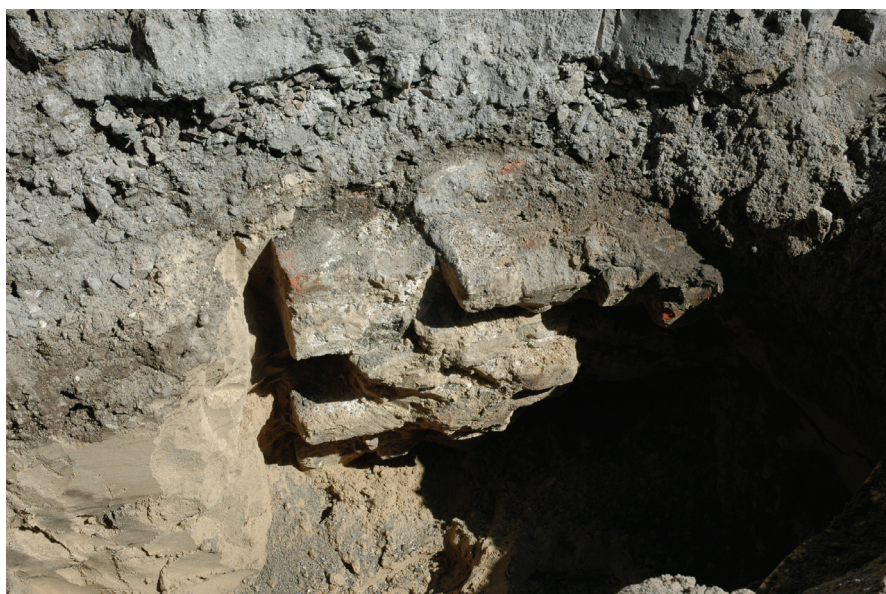
Figur 7. Den östvästligt orienterade tegelmuren, sedd mot öster. Foto: Therese Ohlsson.

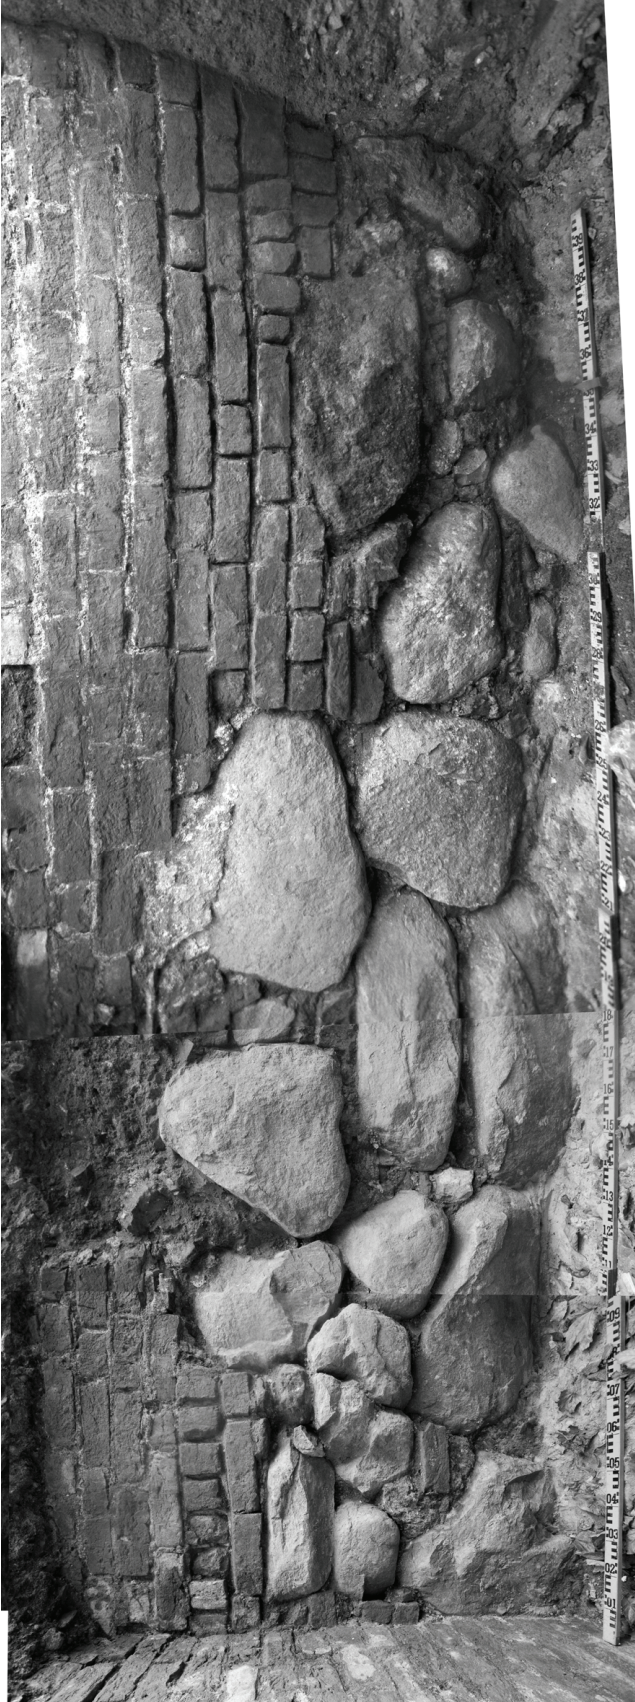
Figur 8. Den östra gavelmuren, sedd mot öster. I de övre mellersta delarna av bilden syns murbrottet. Fotomontage: Petter Linde. Foto Mona Olsson.

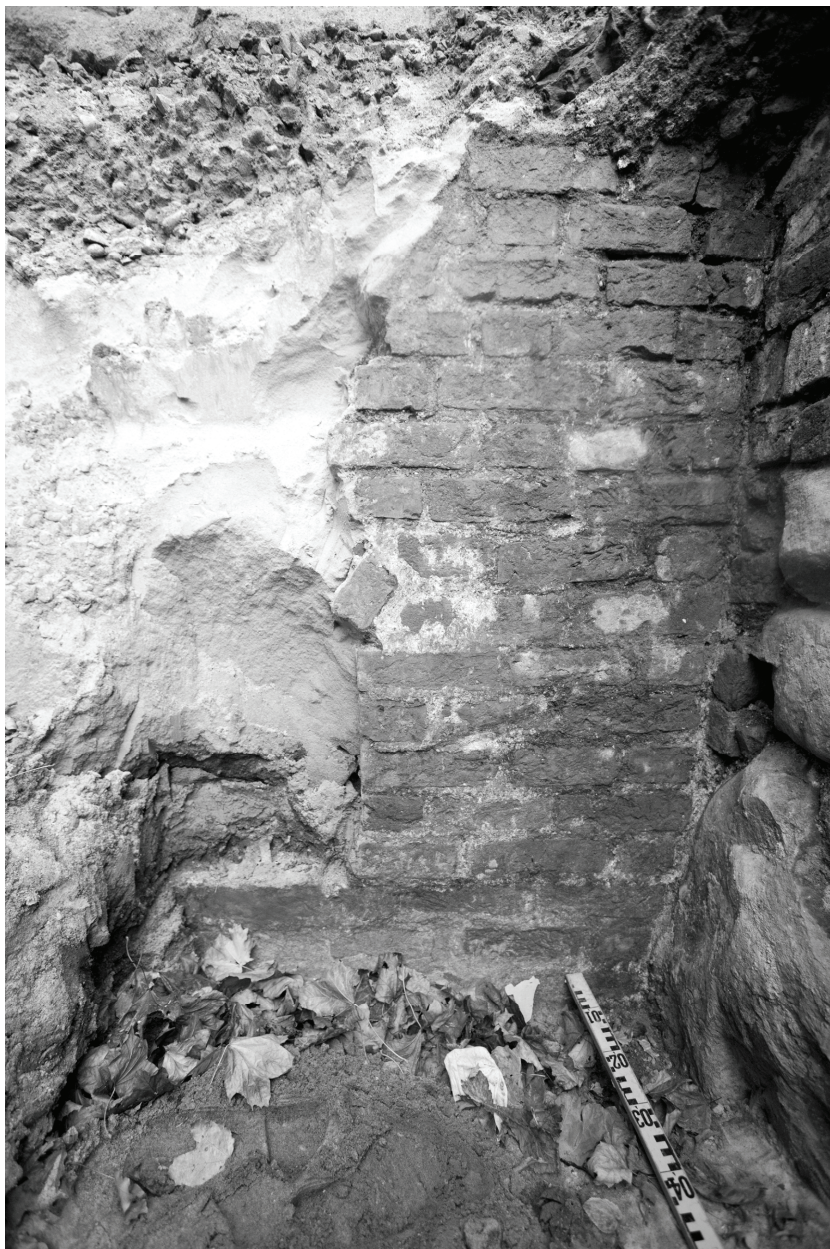
Figur 8. Den norra tvärmuren sedd mot norr. Längst nere till höger syns nischens östra del samt den nedersta stenen i avlastningsbågen. Foto: Mona Olsson.

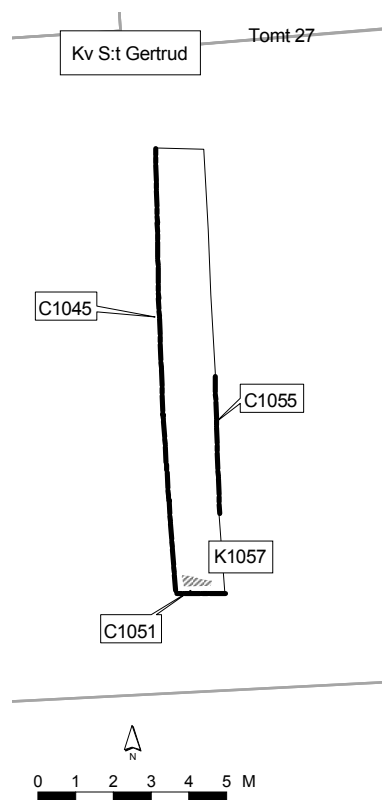
Figur 13. Schakt 1, etapp 2 (E2:1). Sektionsdokumenterade schaktväggar är markerade med bred svart linje, kulturlagerområdet är snedskräfferat. Skala 1:200.

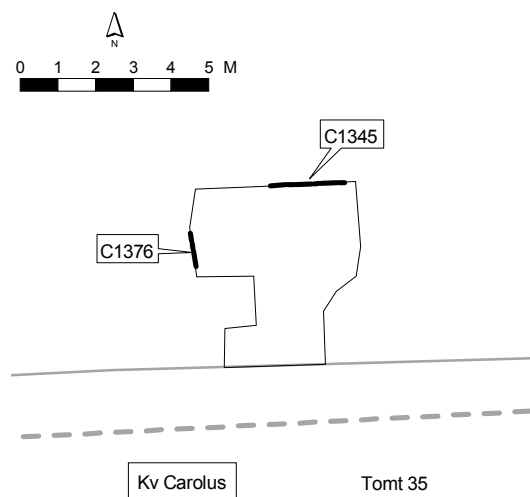
Figur 14. Schakt 2, etapp 2 (E2:2). Sektionsdokumenterade schaktväggar är markerade med bred svart linje, Streckad bred grå linje motsvarar tomtränser enligt Isbergs karta från 1875. Heldragen grå linje nuvarande kvartersgränser. Skala 1:200.
