Kungshuset. En byggnadsarkeologisk utredning med förslag till problembaserad dokumentation

Thomasson, Joakim

En byggnadsarkeologisk utredning med förslag till problembaserad dokumentation

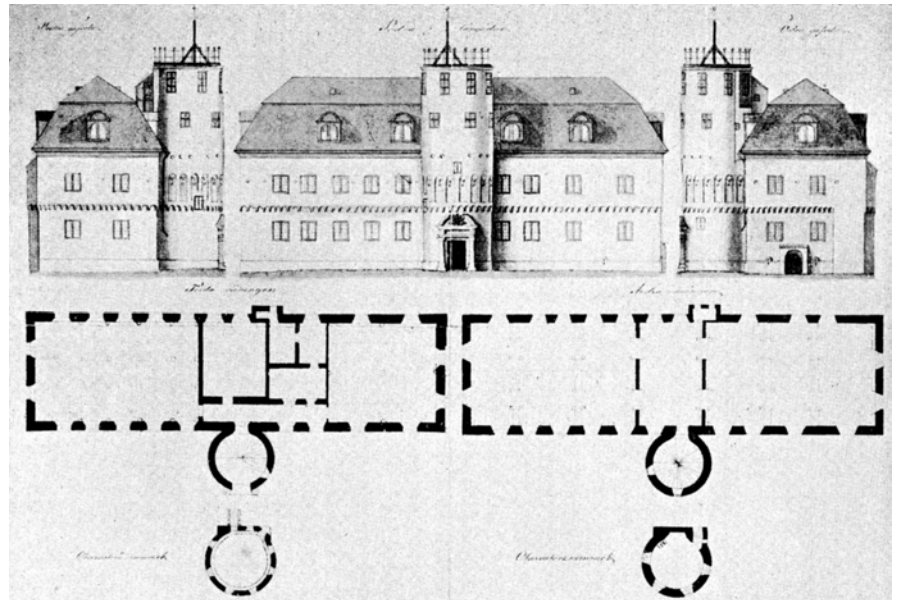
Figur 2. Brunius ritning av Kungshuset från 1836.
Från von Schwerin 1935, s. 36.

korrespondens refererat i von Schwerin 1935; Brunius 1836 (i von Schwerin 1935, s. 76 – 83); Brunius 1850; Brunius 1854; se fig 2). Sedan dess har en monografi utgivits som helt behandlar Kungshuset och dess byggnadshistoria (von Schwerin 1935). Dessutom har ett flertal arbeten som till stor del berör byggnaden utgivits. Bland dessa finns arbetena om Lunds Universitets historia (Tegnér 1897; Rosén 1968; Johannesson 1982) och om

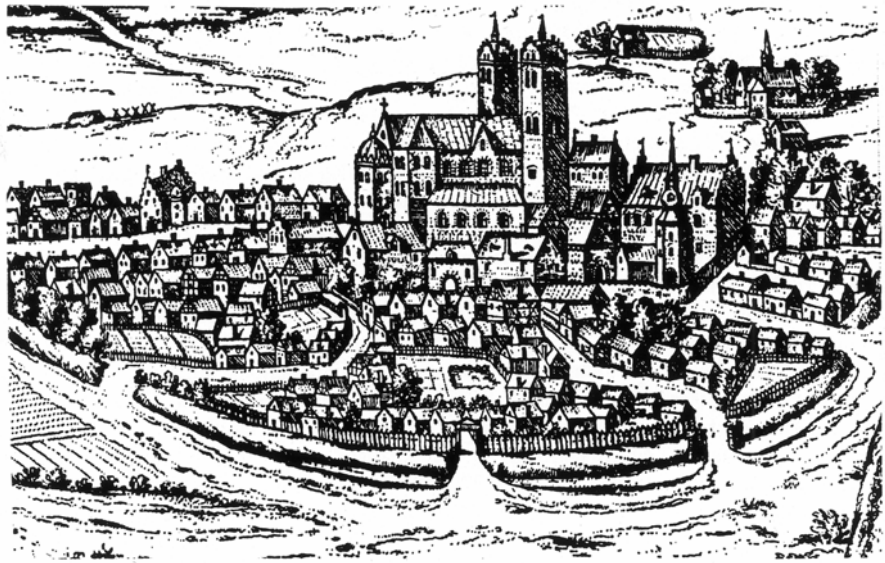
Figur 5. Braun & Hogenbergs kopparstick av staden Lund. Kungshuset framträder som en större byggnad med sexkantigt torn i bildens högra del. Från Andrén m.fl. 1995, s. 7.

Braun och Hogenberg har i verket *Civitates orbis terrarum* avbildat staden Lund på ett kopparstick (se fig. 5). Beroende på hur detta har daterats, så har olika forskare menat att detta är den första avbildningen av Kungshuset. von Schwerin anser dock att

kopparsticket utfördes redan 1572, och eftersom Kungshuset först började att uppfördes sex år senare så kan det stora trappornsförsedda hus som finns avbildat på sticket inte åsyfta Kungshuset (von Schwerin 1935, s. 5ff). Som ytterligare argument anför han att det avbildade trappornet är sexkantigt, att det inte var placerat mitt på fasaden

samt att huset är felaktigt orienterat på sticket. Istället menar von Schwerin att teckningen skulle åsyfta annan större byggnad på Lundagård. Detta har senare bemötts av både Blomqvist (1946) och Rydbeck (1951). Blomqvist menar att det endast var första bandet som gjordes 1572. Kopparsticket som föreställde Lund fanns med i det fjärde bandet som bör ha utförts mellan åren 1585 och 1588. Därför, menar Blomqvist, bör det vara Kungshuset som avbildas på kopparsticket. Placeringen av trappornet förklaras av att trappornet faktisk inte är symmetriskt placerat mitt på sydgaveln, och att det före omändringarna under 1800-talet faktiskt fanns ett mindre antal fönsteröppningar på den östra sidan av fasaden (Rydbeck 1951). Orienterings och perspektivförskjutningarna torde, enligt Rydbecks resonemang, bero på 'tidens uppfattning av perspektiv'. Altenberg menar att dylika stadsavbildningar ofta förstörde städernas viktigare byggnader i förhållande till den övriga bebyggelsen (Altenberg 1996, s. 14). Blomqvist framhåller även att det aktuella husets placering i förhållande till Lundagårdsmuren är riktigt återgiven.

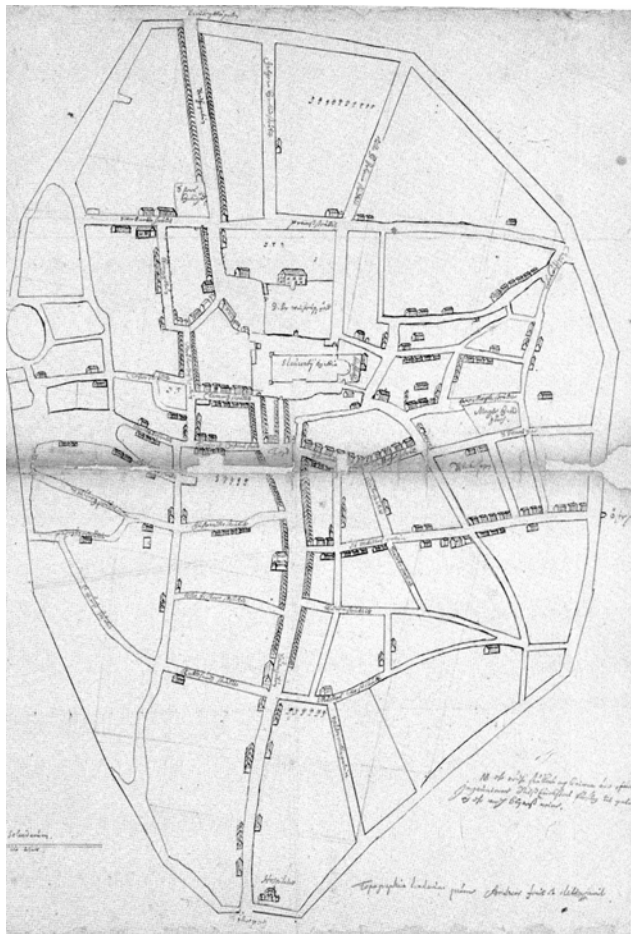
Figur 7. Karta över staden Lund utförd 1669 där Kungshuset finns tredimensionellt avbildat. Från André & Högstedt 1990, s. 16f.

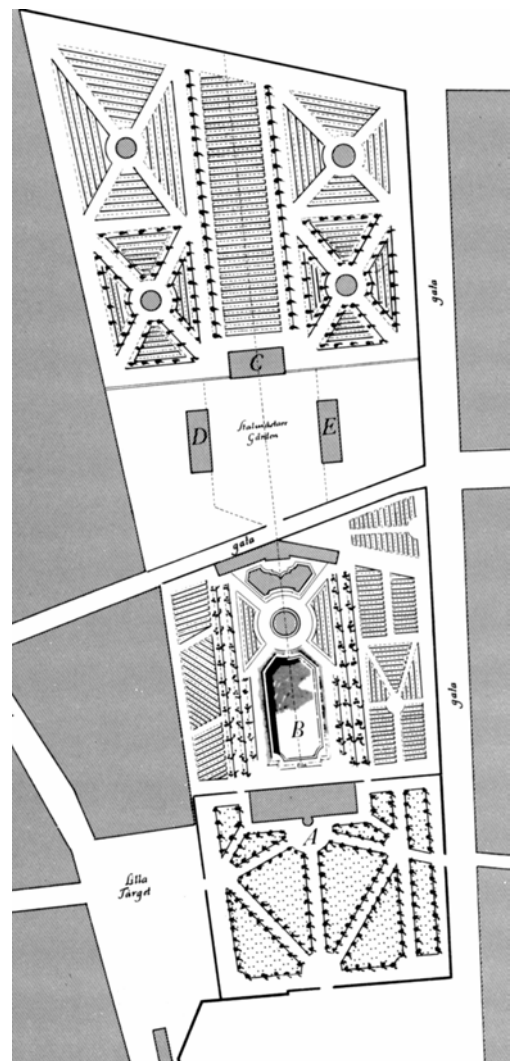
Figur 8. Härlemans plan för anläggandet av parken Lundagård. Kopparstick av J.E. Rehn år 1748. Efter Johannesson 1982, s. 117.

Detaljritningar av Lundagårdsområdet är kända från 1739 och omfattar Akademiens förslag till nybyggnationer och förändringar. Det finns således inga ritningar från perioderna då Lundagård fungerade som ärkebiskopsborg och länsresidens. På den första kartan, ett förslag till nytt ridhus, finns Kungshuset avbildat i plan med befintlig utbredning av tomt. Därefter

vidtar en hel del ritningar som omfattar förarbeten, förslag och uppmätningar av den parken Lundagård och den botaniska trädgården (se fig. 8).

1747	Förslag till Botanisk trädgård, med Kungshuset återgivet i plan. Ritningen innehåller även rumsindelningen av de östra delarna av bottenvåningen. Utförd av Hårleman.	Törje 1959, s. 23ff.
1748	Ritning av Lundagård, med Kungshuset. Kopparstick av J.E. Rehn efter förlaga utförd av Hårleman.	von Schwerin 1935, s 43; Törje 1959, s. 25ff; Johannesson 1982, s. 117 (se fig 8).
1764	Planritning av botaniska trädgården och orangeriet (med rumsdisposition)	LUA
1763	Karta över Lund utförd av J.L. Gillberg. Kungshuset med intilliggande byggnader finns inritade i plan.	André & Högstedt 1990, s. 28f.
1783 – 1785	Åtta kartor över Lund utförd av C.M. Espman. Kungshuset finns inritad i plan.	André & Högstedt 1990, s. 32 – 49.
1788	Karta över Lund utförd av J.C. Schulzen. Kungshuset finns inritad i plan.	André & Högstedt 1990, s. 50f.
1793	Karta över Lund utförd av C.D. Gyllenborg. Kungshuset finns inritad i plan.	André & Högstedt 1990, s. 52f.

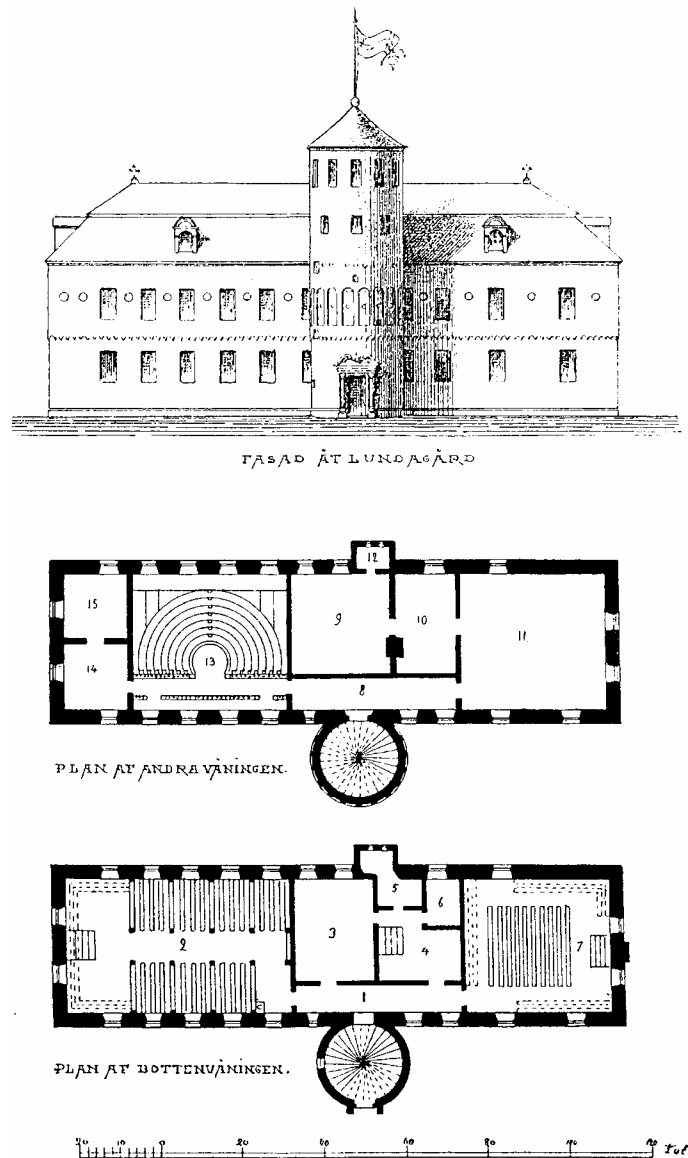
Figur 11. Hårlemans ritning av Kungshuset från omkring 1740. Efter Engellau 1995.

Den äldsta kända uppmätningen av Kungshuset i sin helhet utfördes av Hårleman omkring år 1740 (Engellau 1995, se fig. 11). Denna består av planritningar av byggnadens botten- och övervåning med befintlig rumsindelning. Dessutom upprättade han en ritning av den södra fasaden. Därefter har L. Södermark gjort uppmätningar av byggnaden. Dessa omfattar planritningar av källaren och bottenvåningen samt en sektionsritning av byggnadens östra delar. Brunius ritning från 1835 omfattar plan av botten- och övervåning, en ritning av den södra fasaden samt de båda gavlarna.

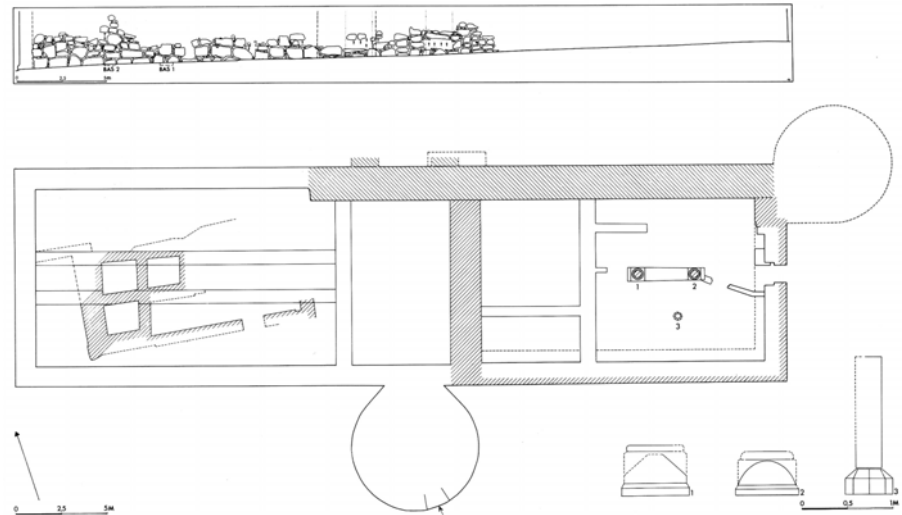
Figur 12. Uppmätning av den norra fasadens nedre parti (ovan, d.v.s. resterna av Lundagårdsmuren), planritning av källare och lämningsarna under Carolinasalen samt avbildning av kapitäl och kolonn. Efter Holmberg 1977, s. 89.

Lundagård skulle under 1100-talet, enligt Rikard Holmberg, ha blivit kringgärdat av en ringmur av vilka delar skulle finnas bevarade i Kungshusets norra vägg. Holmbergs dateringsbelägg är dock svaga, vilket han också påpekar (Holmberg 1977, s. 88ff). Han bygger sin argumentation på stratigrafiska iakttagelser i murverket och på dess utformning (se fig. 12).

Källaren i de östra delarna av Kungshuset har av både Rydbeck och Holmberg betraktats som grunden till en medeltida byggnad (se fig. 12). Beläggen för en sådan är att det förekommer sandstenskvader i de nedersta skiften (Holmberg 1977, s. 172). Huruvida kvaderstenarna är ursprungliga eller återanvända, har dock ej på ett tillfredsställande sätt fastställts. Förutom kvaderstenarna så finns två uppochnervända romanska kapitäl i källarens längsgående sekundära tvärmur, samt ytterligare en kolonn i den som stöd för en takbjälke i de södra delarna. Kolonnen och kapitälerna ligger på samma

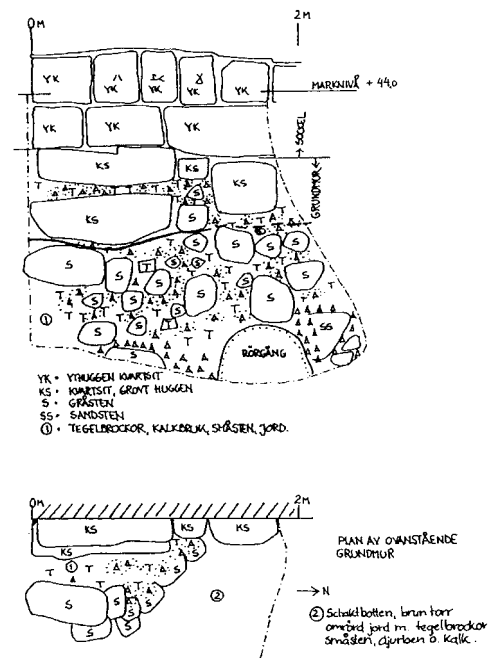
Figur 13. Ritning av sockel och grundmur på Kungshusets östra gavels södra del. Från Rönn 1998, fig. 8.

Byggnadsarkeologiska undersökningar av själva Kungshuset har som nämnts ovan gjorts vid enstaka tillfällen. Vidare har arkeologiska undersökningar företagits under golvet i nuvarande Carolinasalen (Rydbeck 1908; Rydbeck 1952; Holmberg 1977, s. 88f) och en sektionsritning har upprättats av Kungshusets sydöstra sockel och grund (Rönn 1998, fig. 8).

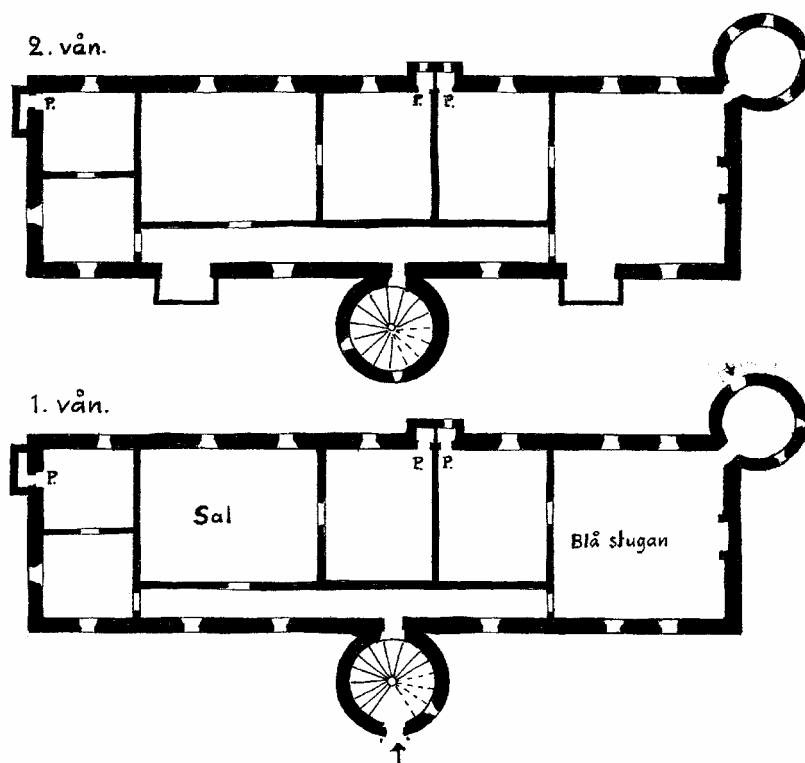
Figur 14. Rekonstruktion av Kungshuset rumsdisposition utifrån ett inventarium från 1688. Efter Blomqvist 1978, s. 38.

De olika utrymmena i huset var avdelade av korsvirkesväggar. Bottenvåningen var enligt en husesyn från 1688 disponerad så att man från ingången först kom in i en långsmal korridor som löpte längs den södra väggen (se fig. 14). I öster kom man in i den

'Blå stugan', med en stor öppen spis och som upptog hela den östra gaveln. Därifrån fanns en dörr in till en kammare med privét. Bottenvåningens västra gavel var fördelad på två rum, varav det i det norra fanns en privét.

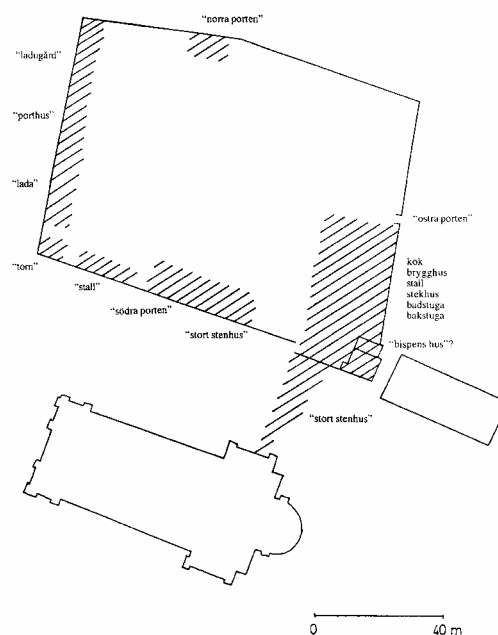
Figur 16. Lundagårds troliga utbredning utifrån skriftliga källor, arkeologiska iakttagelser och provborrningar. Efter Andrén m.fl. 1995, s. 18. Observera att Askalléundersökningen inte var utförd vid tidpunkten för rekonstruktionsförsöket.

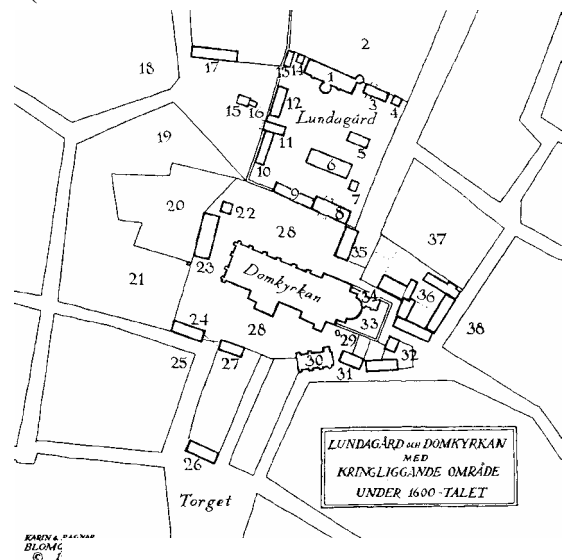
Figur 17. Lundagård och Domkyrkan med kringliggande områden under 1600-talet. Efter Blomqvist 1978, s. 187.1: Kungshuset; 2: Trädgård; 3: Stall; 4: Korsvirkesbyggnad; 5: Korsvirkeshus med badstuga och bakugn; 6: Biskopens hus; 7: Korsvirkeshus, kök; 8: Ärkebiskoparnas salshus, uppfört i tegel; 9: Korsvirkeshus med stall; 10: Tegelhus som fungerade som lada; 11: Porthus i korsvirke; 12: Tegelhus & 35: Stenhus, möjligen det som uppläts som adelns domhus.
