## Fuktskadeorsaker i golv & grunder : vad har vi lärt av historien?

Nilsson, Lars-Olof

*Published in:*  
V-byggaren

2006

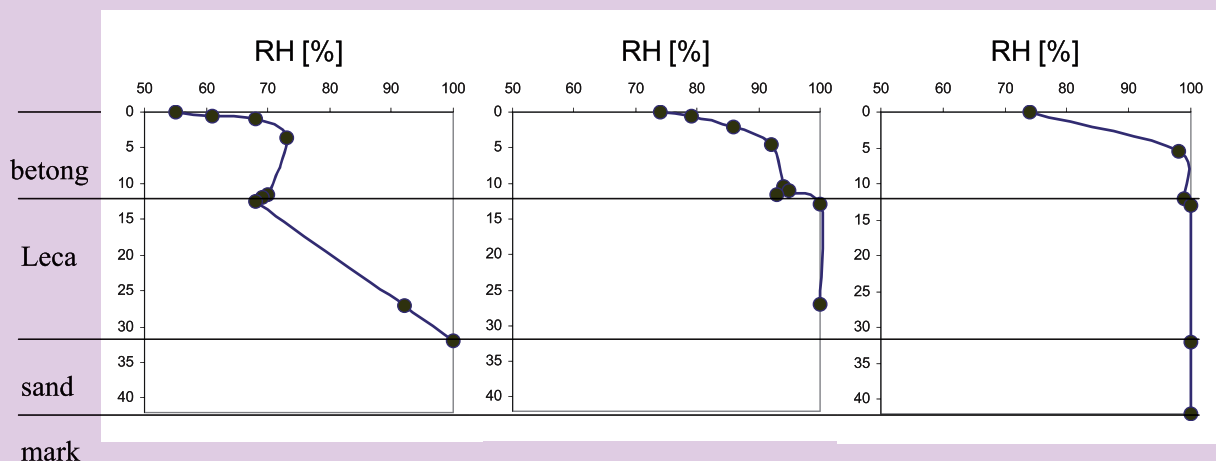
**Figur 3.** Tre lättklinkergrunder i samma entreprenad som fungerar helt olika. I den vänstra är lättklinkerlagret kapillärbrytande och golvet torrt. I de andra sugts vatten upp nära (i mitten) respektive till betongplattans underkant.

Lättklinker godkändes, och hamnade i en "godtagbar lösning" i SBN, efter provning med samma metod som användes för grus. Långt senare förstod man att lättklinker suger vatten betydligt långsammare, men kanske minst lika högt!

Att lättklinkergolv och uppreglade golv var de två konstruktioner som "godtogs" av SBN medförde att de användes i stor omfattning och är en viktig förklaring till många tusentals "fukt- och mögelproblem".

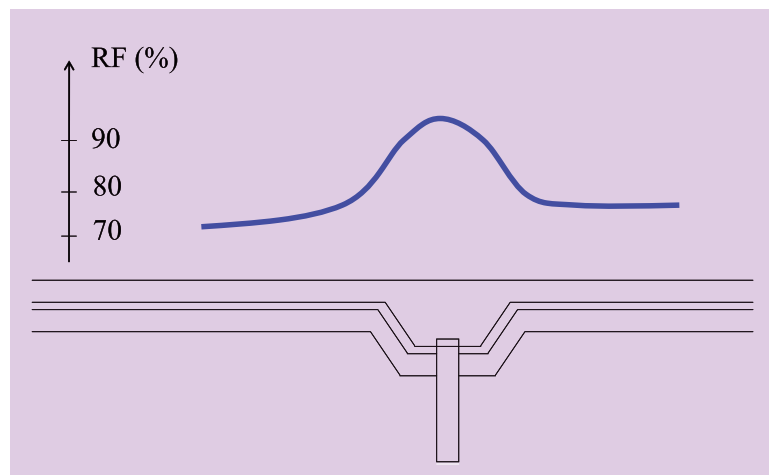
**Figur 4.** Tjocka voter som torkat nedåt i fem år, men fortfarande är fuktigare än 90 % RF!

Byggfukten i voter och andra förstyvningar har ingen rimlig chans att torka bort under en normal byggtid. Ibland har detta gett skador lokalt över voterna.

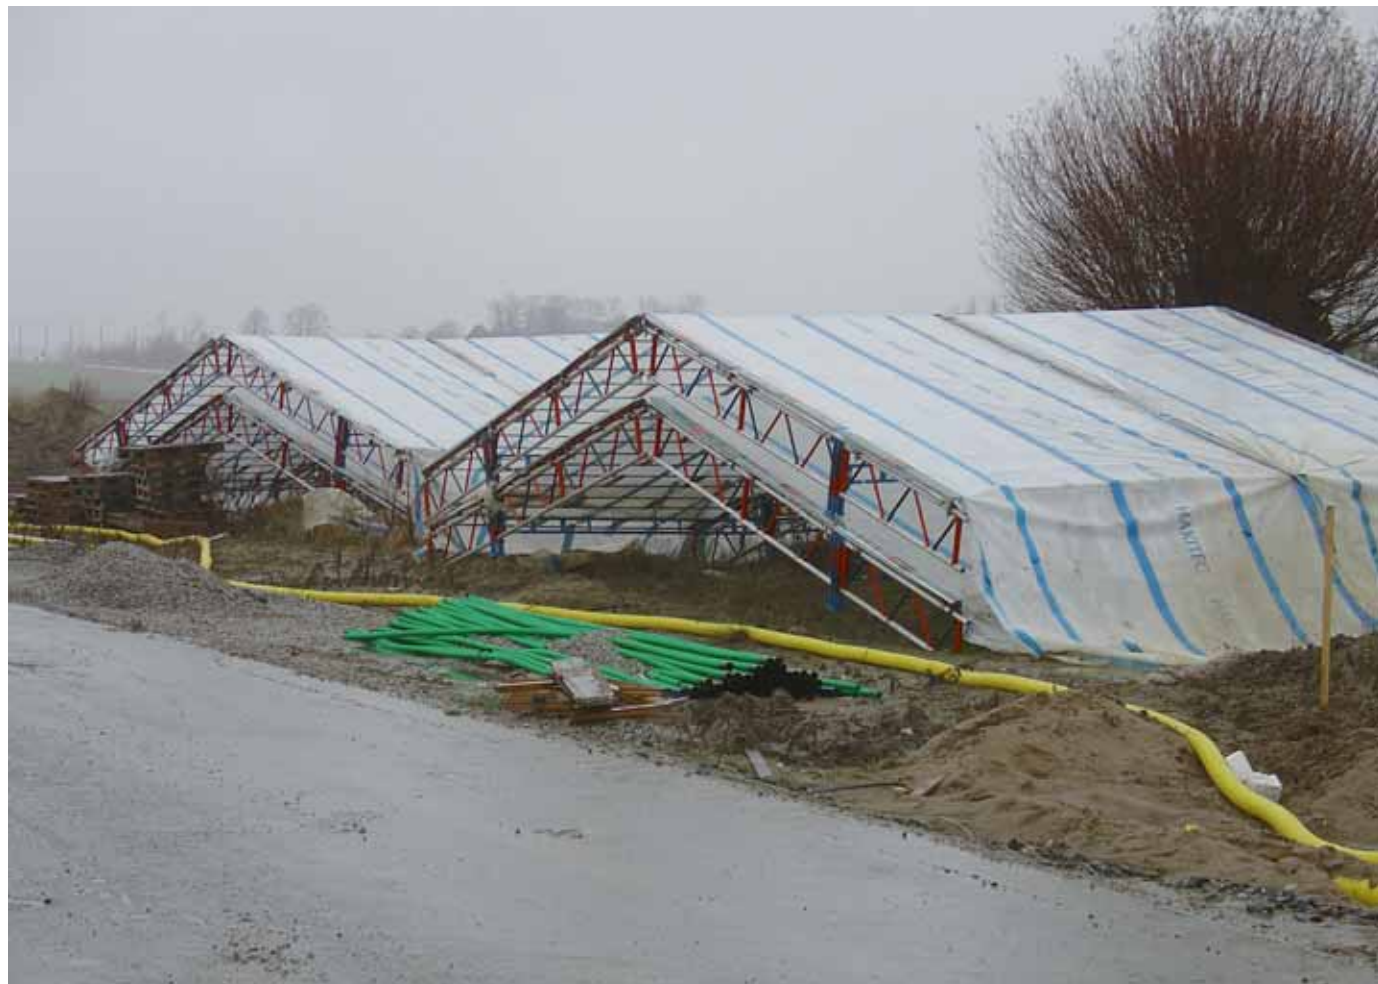
Dyra, provisoriska tak som skyddar åkern mot regn istället för husen intill, se fotot på första sidan.
