## Frostbeständigheten hos armerade betongbalkar förstärkta med kolfiberkomposit

Hassanzadeh, Manouchehr

2002

Hassanzadeh, M. (2002). *Frostbeständigheten hos armerade betongbalkar förstärkta med kolfiberkomposit*. (Rapport TVBM; Vol. 3102). Avd Byggnadsmaterial, Lunds tekniska högskola.

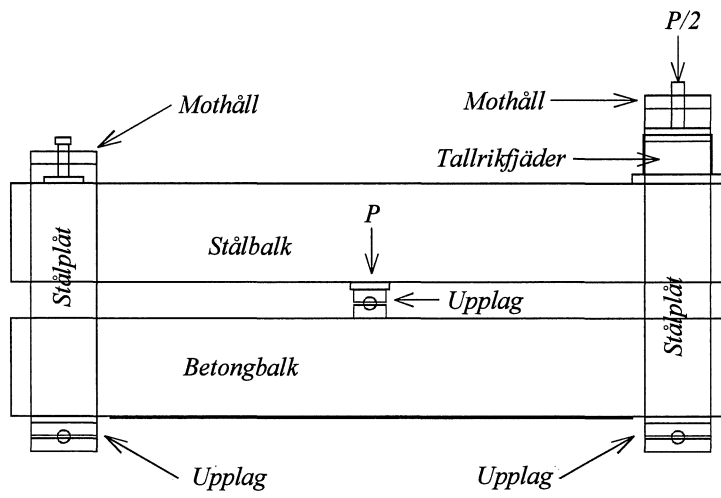
BELASTNINGSTRUSTNING

(1) Upplag, längd = 120 mm, bredd = 100 mm
