## Flytande golv på styrencellplast : skarvresning hos spånskivor

# FLYTANDE GOLF PÅ STYREN- CELLPLAST. SKARVRESNING HOS SPÅNSKIVOR.

Uppdragsgivare: Svenska Spånskiveföreningen.

Slutrapport oktober 1979.

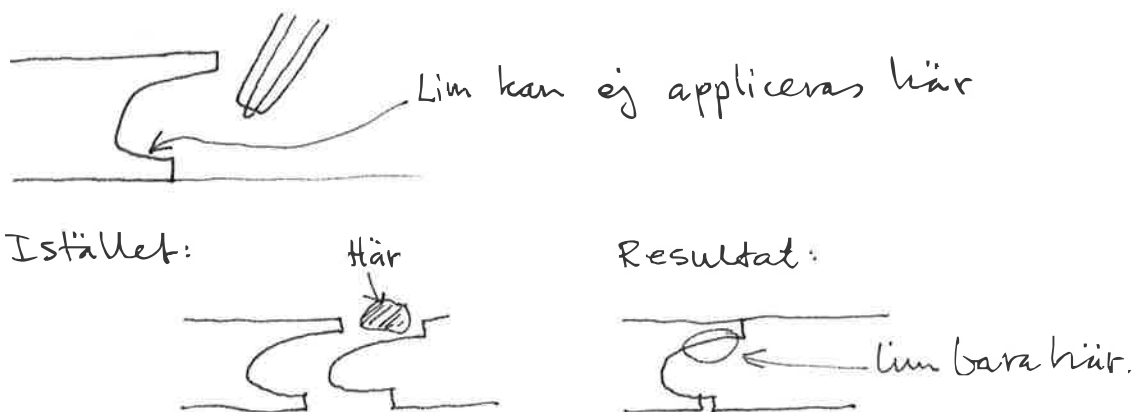
Den spontade fogen har emellertid en sådan utformning att limningutförandet lätt kan bli dåligt. Om inte varje skiva reses vid påförande av lim och beroende på i vilket hörn av ett rum monteringen påbörjas, blir svårigheterna stora att applicera tillräckligt mycket lim för att få fogen helt fylld. Svårigheterna åskådliggöres i figur nedan.

Skulle skivorna däremot vändas upp och ned elimineras problemet helt. En översyn av den spontade limfogens utformning förefaller vara på sin plats.
