Biologisk påväxt på mineraliska fasader

Published in:
Bygg & teknik

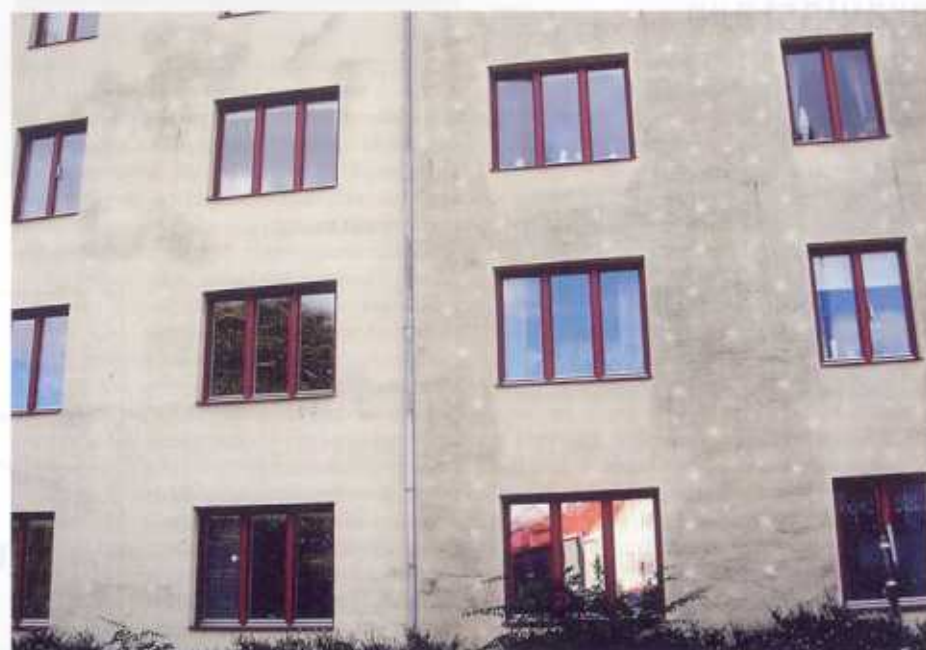
Bild 2: Fasad på byggnad i Kristianstad. Högra hälften har kraftig påväxt och vita prickar syns. Vänstra hälften har nästan ingen påväxt.

Orsaken till detta är fortfarande okänd, men ofta finns problemet på fasadkonstruktioner av tunn puts på isolering, vilket är en vanlig konstruktion i Sverige. Även om de flesta av dessa konstruktioner inte drabbats finns det många exempel. I vissa fall är påväxten generell medan i andra fall är situationen mer obegriplig. Man kan till exempel hitta byggnader där halva fasaden har drabbats av kraftig påväxt medan resten inte har drabbats, i samma väderstreck, bild 2.

Ett speciellt fall för några av de undersökta fasaderna i Skåne är fasader med "vita prickar", bild 2. Hela fasadytan är täckt av påväxt utom enstaka regelbundna ytor där ingen påväxt finns.

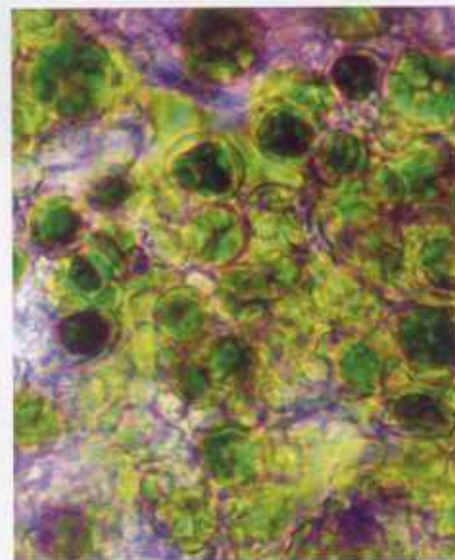
Bild 6: Alger sett i mikroskop.

Alger är oberoende av underlaget de växer på, därför att de vid fotosyntesen kan omvandla solljus till energi. Vi känner normalt alger från de marina miljöerna, där de är beroende av flytande vatten. En grupp alger, också kallade terrestriska alger, har dock utvecklats till att leva i fuktiga miljöer, utan tillgång till fritt vatten. Dessa alger sprids i luften och kan överleva långa perioder utan fritt vatten. Alger är mycket vanliga på fasader, där de oftast syns som gröna partier, men rödfärgade alger förekommer också, bild 1.

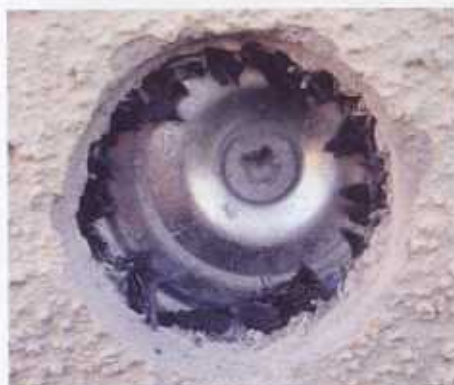
Bild 4: Utborrning av putsen vid en "vit prick". En metall kramla syns bakom putsen.

Vid undersökningar bakom dessa vita prickar fann vi metallkramlor som gick genom isoleringen och in i betongväggen bakom, bild 4. Orsaken till detta mönster med vita prickar är att kramlorna fungerar som köldbryggor, vilket medför att temperaturen i dessa punkter är högre än breddvid. Detta resulterar i sin tur i lägre fuktighet och därmed mindre risk för påväxt. Simuleringsförsök med datorprogrammet Heat3, som är ett tredimensionellt värmeledningsberäkningsprogram, gjordes för att kartlägga temperaturfördelningen vid dessa kramlor i en fasad med puts på isolering. Simuleringsförsöket genomfördes på en betongvägg med utanpåliggande puts på isolering. Beräkningarna gjordes med olika typer av kramlor (neopren och stål), olika cellplasttjocklek (50 respektive 100 mm) och olika tjocklek på putsskiktet (5 respektive 20 mm). Simuleringen genomfördes med

utomhustemperaturerna -5°C och $+5^{\circ}\text{C}$. Inomhustemperaturen sattes i samtliga fall till $+20^{\circ}\text{C}$. Simuleringsförsöken visade att vid vanliga fuktförhållanden under en typisk höst i Skåne kan en kramla av stål, på en fasad med tunnputs på isolering, förorsaka att den relativa fuktigheten i ytan utanför dessa kramlor blir fem till tio procent lägre än på resten av fasaden. Då mikroorganismer kräver hög fuktighet för att kunna växa, är denna skillnad förmodligen anledningen till att påväxt inte äger rum där kramlorna finns.

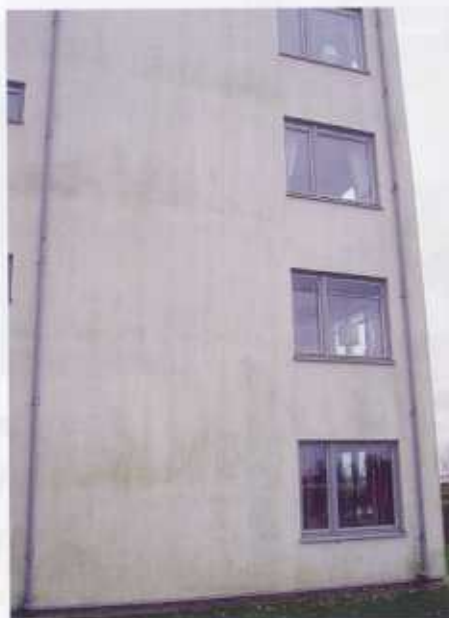
Bild 5: Fasad med påväxt av alg.

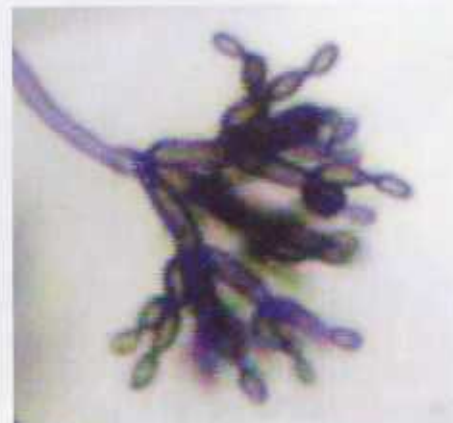
Bild 7: Mögelsvamp sett i mikroskop.

Mögelsvampar kan överleva kraftiga variationer i fuktighet och temperatur, vilket gör det möjligt att växa på en fasad. De mögelsvampar som växer på fasader

är ofta svartpigmenterade, därför att de på det sättet kan motstå solens UV-strålar, som annars skulle kunna döda dem.

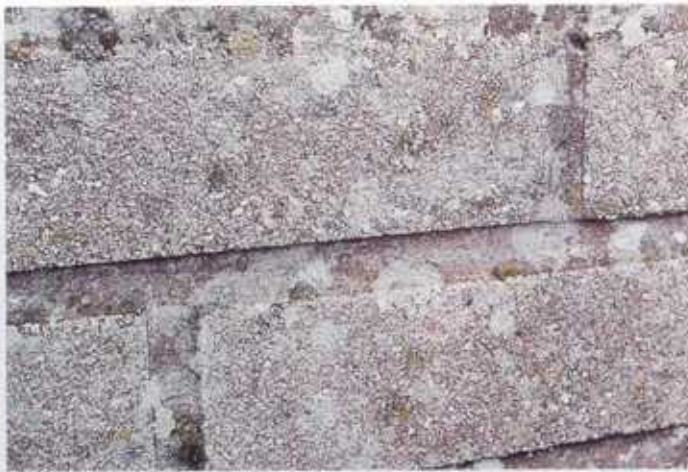
Bild 8: Olika lavar på fasader.

Lavar är en symbios mellan en svamp och en alg (eller cyanobakterie). Algdelen tillför näring till svampdelen medan svampdelen ger skydd till algdelen. På det sättet har lavan optimala förutsättningar att kunna växa i extrema miljöer, såsom på en fasad.
