Agundaborg och Källarholmen

Två medeltida "borgar" i Småland. Rapport över arkeologisk undersökning av RAÄ 39, Agunnaryd socken och RAÄ 40 Ryssby socken, Ljungby kommun, Kronobergs län
Hansson, Martin

Agundaborg och Källarholmen - två medeltida "borgar" i Småland

Rapport över arkeologiska undersökningar av Agundaborg, RAÄ 39, Agunnaryd socken och Källarholmen, RAÄ 31, Ryssby socken, Ljungby kommun, Kronobergs län

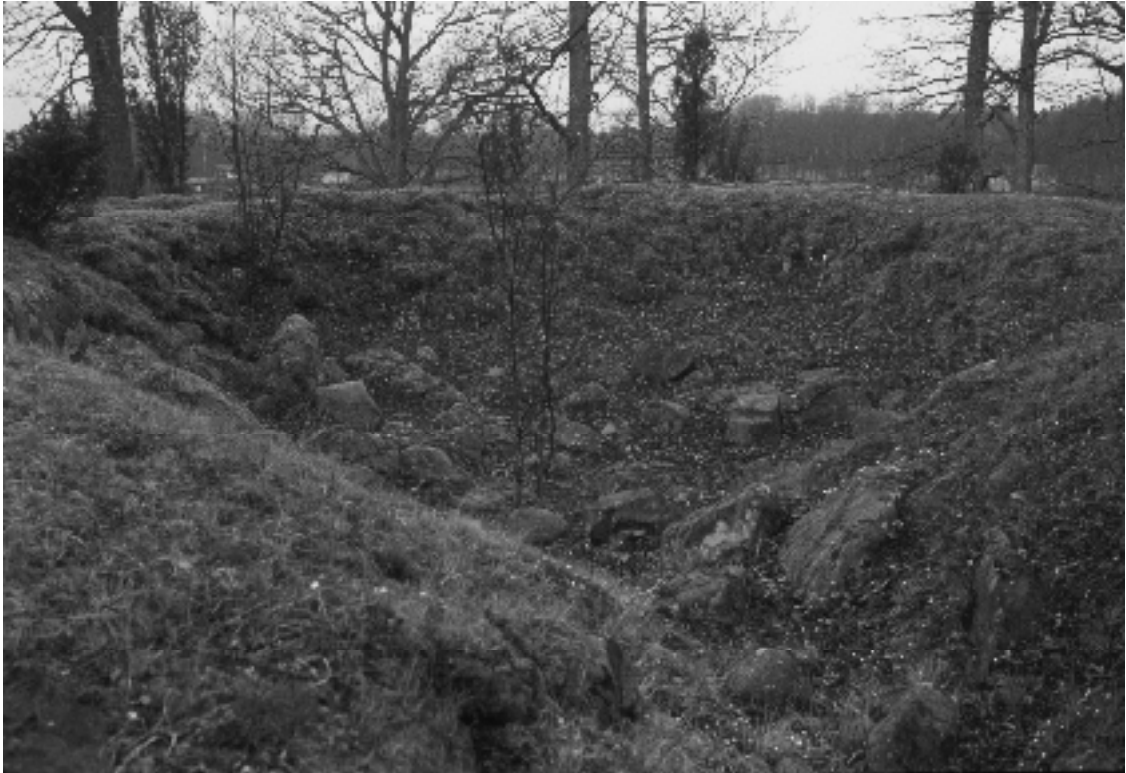
Fig 14 Källaren i hus I före undersökning. Foto genom ingången från öster.

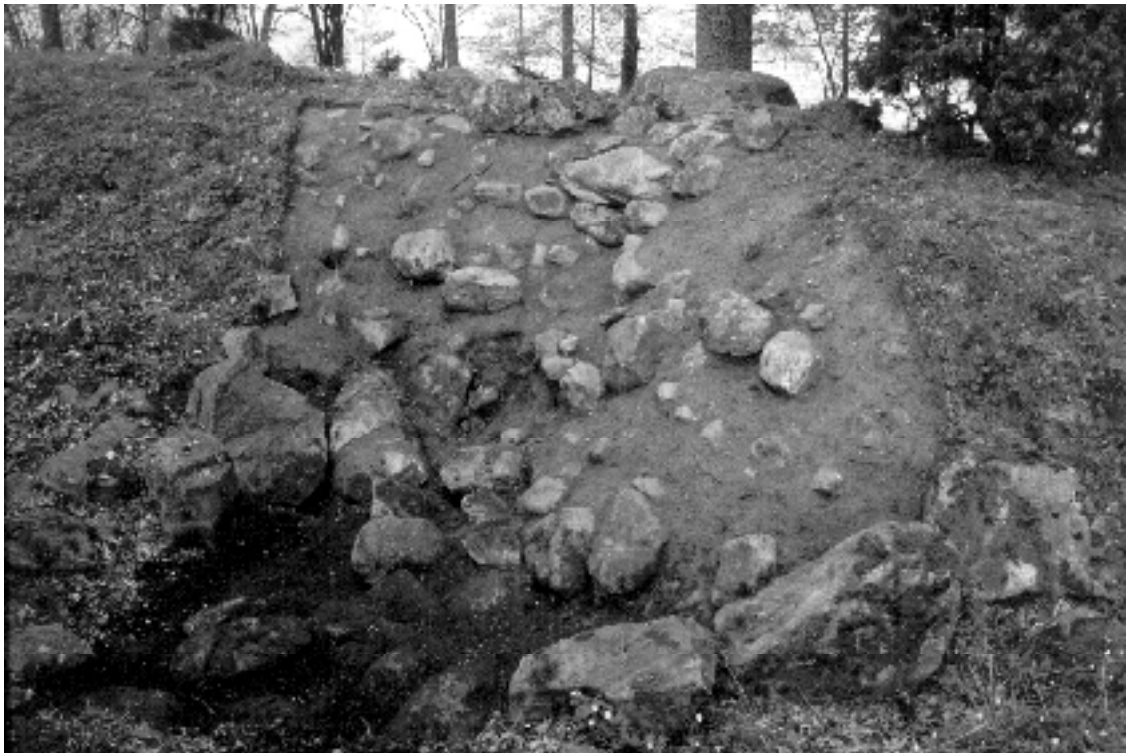
Fig 15 Undersökning av schakt II. Det mörka lagret i källarens botten är kontext 10. Notera de två antydningarna till olika "terrasser" i muren. Foto från sydväst.

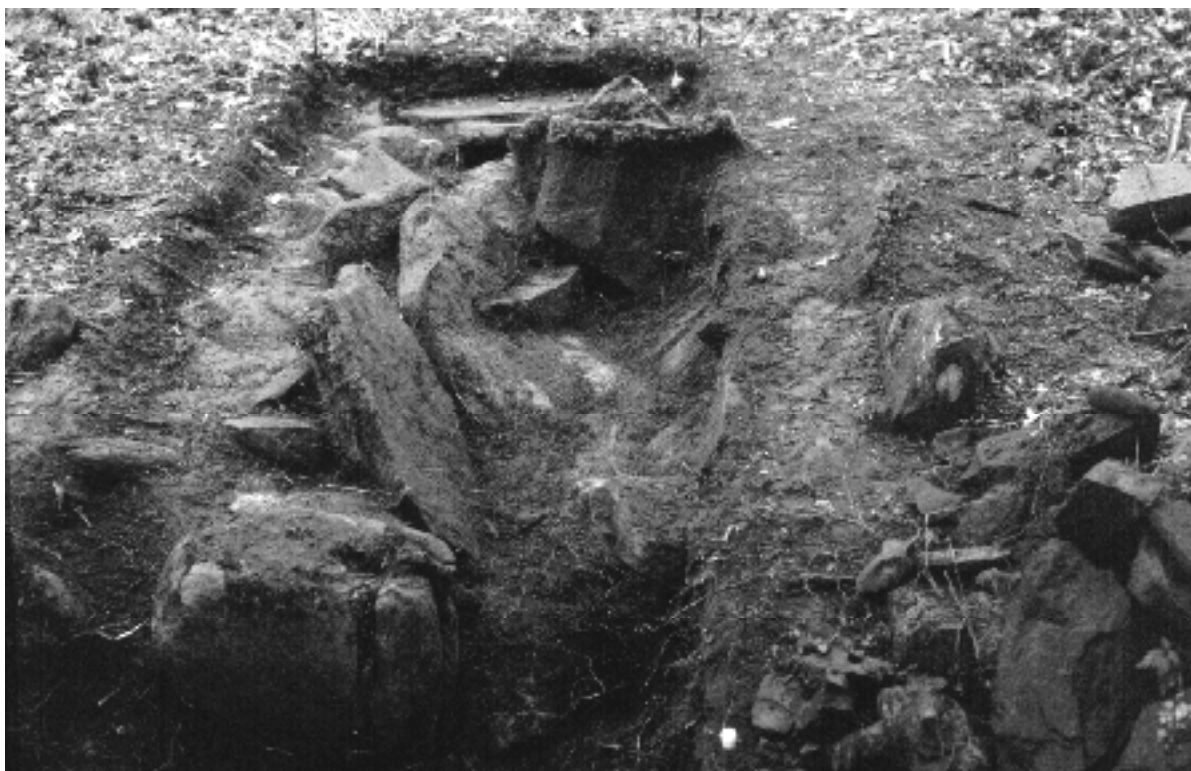
Fig 25 Ugnen i hus IV sedan den blivit tömd. Foto från söder.

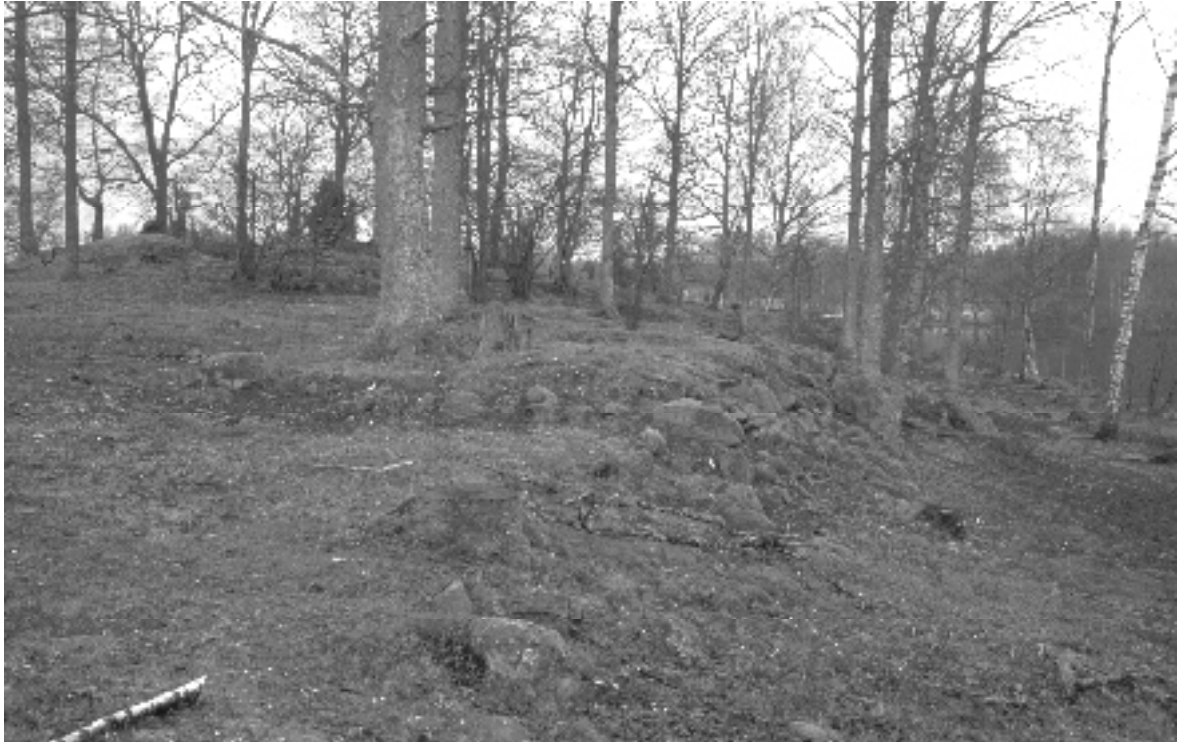
Fig 28 Det strandnära läget för hus II framgår tydligt. Före sjösänkningen gick vattnet upp emot terrasskanten. Foto från nordost.

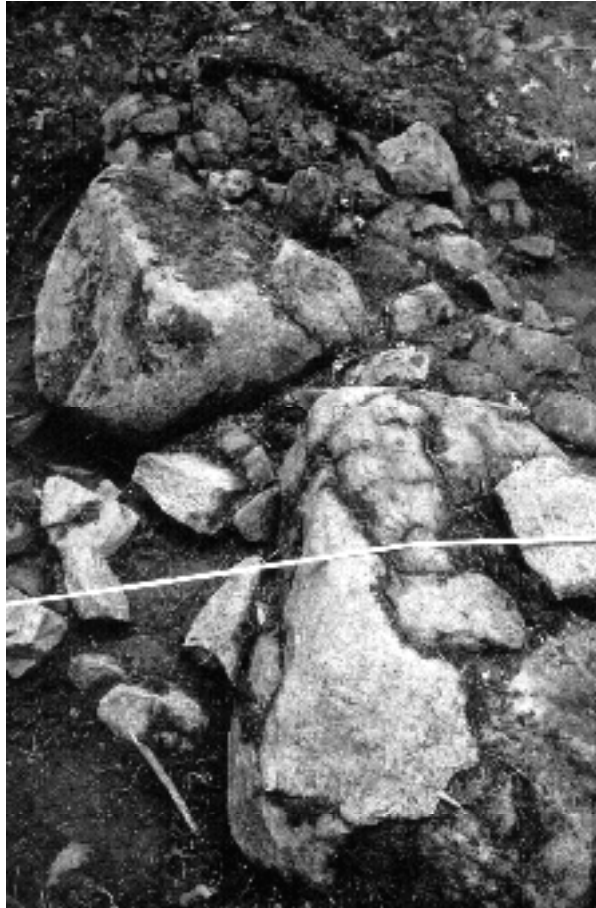
Fig 40 Övergången mellan "långhuset" och "koret" i schakt III. Notera stenpackningen på syllens insida. Foto från öster.
