## Experimentellt studium av tvärkraftshållfastheten vid armerade betongbalkars momentnollpunkter

LUND INSTITUTE OF TECHNOLOGY · LUND · SWEDEN · 1973  
DIVISION OF STRUCTURAL MECHANICS AND CONCRETE CONSTRUCTION · BULLETIN 33

TORBJÖRN LARSSON

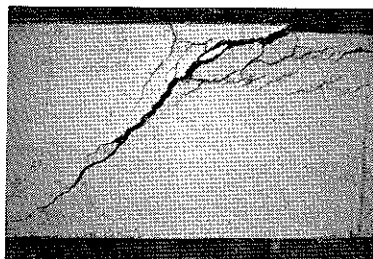
Fig. 7 d Balk nr 3 vid  $F = 60,0$  Mp.

Fig. 7 e Balk nr 3 efter brott.

**Balk nr 3.** Vid lastnivå 40 Mp (392 kN) slog en skjuvspricka upp mellan stöd och momentnollpunkt. Den korsade tidigare uppslagna böj- och skjuvböjsprickor. Successivt slog flera spjälkningssprickor upp längs dragarmeringen och vid lasten 60 Mp (588 kN) var skjuvsprickans bredd i höjd med dragarmeringen 1,5 mm, se figur 7 d. Vid lasten 64 Mp (627 kN) förlorade samtliga stänger i dragarmeringen sin förankring och brott inträffade omedelbart, se figur 7 e. Nedböjningen framgår av figur 8 c.

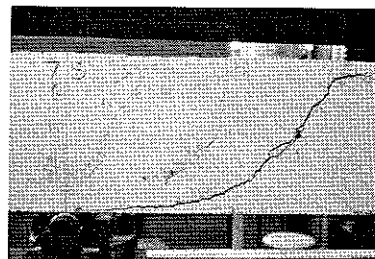
Fig. 7 i Balk nr 7 efter brott.

**Balk nr 7.** Skjuvböjsprickorna mellan stöd och momentnollpunkt blev inte så ogynnsamma som för balk nr 5. De var färre till antalet och konvergerade inte lika ogynnsamt. Vid lastökning medförde detta, att den yttersta skjuvböjsprickan successivt utvecklades i riktning mot stödet. Vid lastnivå 30,5 Mp kollapsade balken. Skjuvsprickan hade då trängt ända fram till stöd och flertalet av stängerna i dragarmeringen hade förlorat sin förankring. Brotsprickan framgår av figur 7 i och nedböjningen av figur 8 g.

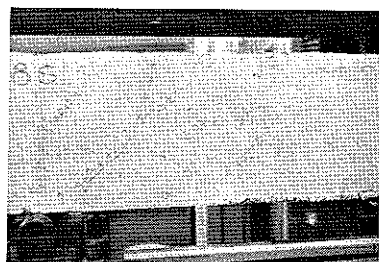
Fig. 7 j Balk nr 8 vid  $F = 32,0$  Mp

Fig. 7 k Balk nr 8 efter brott.

**Balk nr 8.** Sprickmönstret blev ogynnsamt med konvergerande skjuvböjsprickor. Figur 7 j visar sprickmönstret vid lasten 32,0 Mp (314 kN). Vid lastnivå 33,5 Mp (328 kN) gick sprickorna ihop och brott inträffade omedelbart. Brotsprickan framgår av figur 7 k och nedböjningen av figur 8 h.
