Antikvarisk och arkeologisk utredning

# Klostret i Ystad

*Fastigheten Yngve Norra 6, Ystad kommun  
Skåne län*

Malmö Kulturmiljö  
Enheten för Kulturmiljövård  
Rapport 2007:022

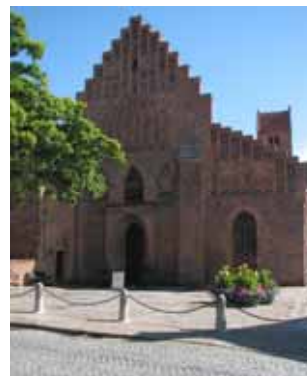
Figur 4. Kyrkan från väster.

Klosterkyrkan har en långsmal rektangulär grundform som mot öster har en tresidig avslutning. Längs den västra delen av den södra fasaden ansluter ett sidoskepp. Fasaderna är uppförda i rött storstenstegel satt i munkförband. Takfoten är markerad med mönstermurade friser. Mittskeppet är försett med ett brant sadeltak som är belagt med rött enkupigt taktegel. Sidoskeppets pulpettak är även det belagt med rött enkupigt taktegel. Entrén mot väster utgörs av en markerad portik. Kyrkans samtliga gavelrösten är försedda med trappstegsavs slutningar.

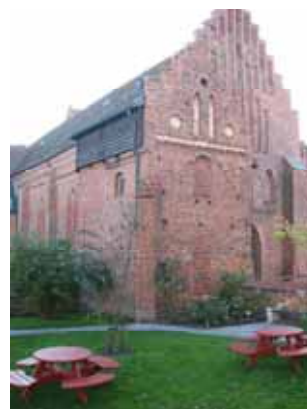
Figur 5. Porttornet från väster.

Klosterkyrkan är i det nordvästra hörnet sammanbyggt med ett porttorn med fasader i rött tegel satt i kryssförband. Tornets plan är lätt rektangulär och uppförd i två våningar. Taket är av sadeltaksmodell belagt med rött enkupigt taktegel. Mot väster avslutas fasaden med en asymmetrisk trappstegsgavel. Den östra gaveln samt delar av den norra fasadens övre del är klädd med brun träpanel. Det finns två mörka träportar i byggnadens bottenvåning, en i den södra fasaden och en i den östra fasaden. Fönstren är få och små. Fasaderna uppvisar förändringar i form av igensatta öppningar, ommurningar mm.

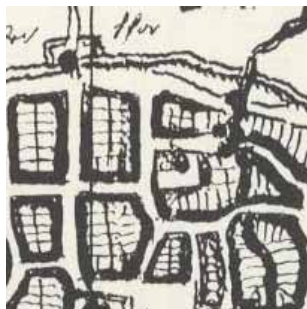
Figur 8. Karta från 1650-talet.

Det äldsta kartmaterialet (se bilaga 1) över Ystad är från 1600-talets mitt och visar att klostret vid den tiden utgjordes av en L-formad byggnadskropp, liknande den som finns idag. Kartorna från denna tid och framåt avbildar, med vissa mindre variationer, det gamla klosterkomplexet på samma sätt. Ibland har klostret givits en T-form för att markera att kyrkans kor sticker ut något i öster i förhållande till den nord-sydligt orienterade klosterlängan. Detta bör dock ses som en produkt av tecknaren, inte faktiska proportionella förhållanden. I materialet från 1700-talet syns dessutom två mindre utbyggnader, mot öster respektive väster, i den norra delen av klosterlängan. Dessa utbyggnader framgår ännu tydligare då man studerar Bæijers ritningar av klostret från 1700-talets slut.

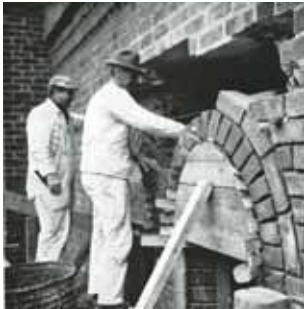
Figur 18. Arbete med att åter-skapa klostrets medeltida fön-steröppningar på 1960-talet.
